## 고소작업차 넘어짐으로 인한 도장작업자 떨어짐

### < 사망 1명, 부상 1명 >

## 중대산업사고 동향

### 고소작업대(고소작업차)에서 인벽마감 작업중 붐 첫단이 파단되면서 작업자 2명 떨어짐

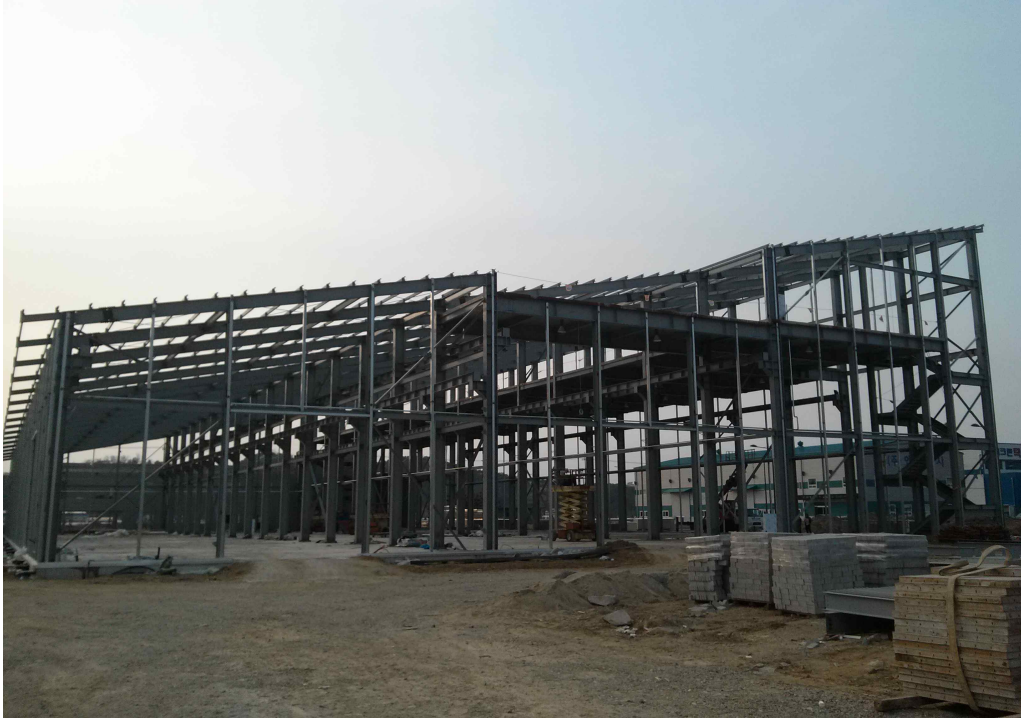
【사고현장 전경】

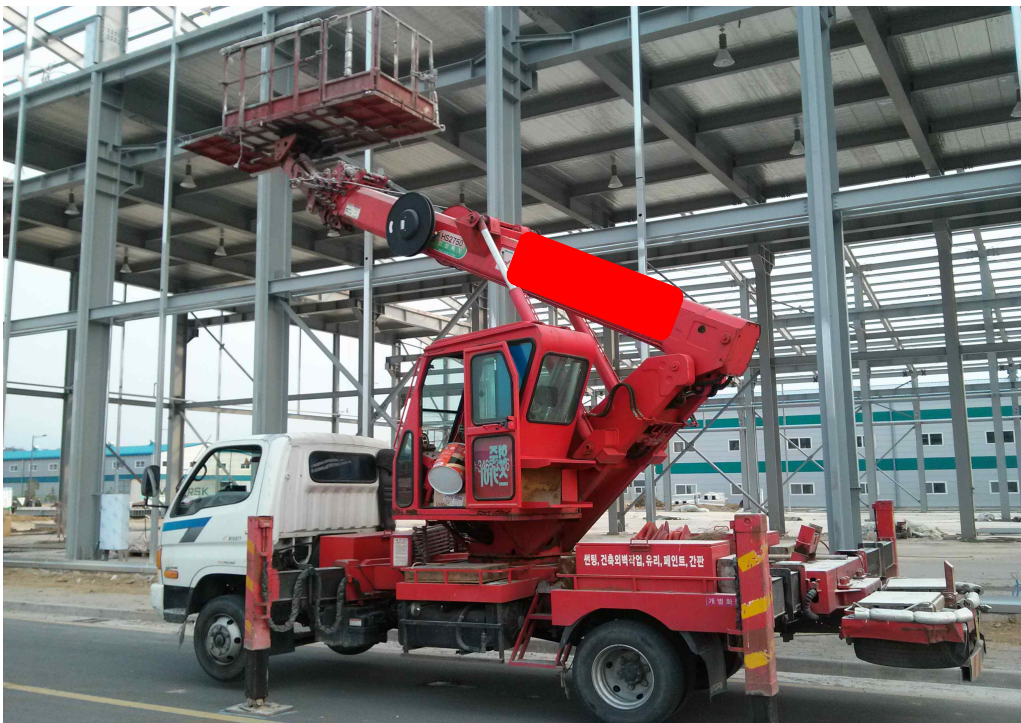
- 고소작업대 아웃트리거를 전체 확장하지 않고 (0.9m 확장) 붐을 약 20m 인출하여 작업하여 고소작업대가 넘어지면서 작업대 위의 재해자가 지상으로 떨어짐.

【재해발생 고소작업차】

갑작스런 이동을 방지하기 위하여 아웃트리거 또는 브레이크 등을 확실하게 사용할 것.

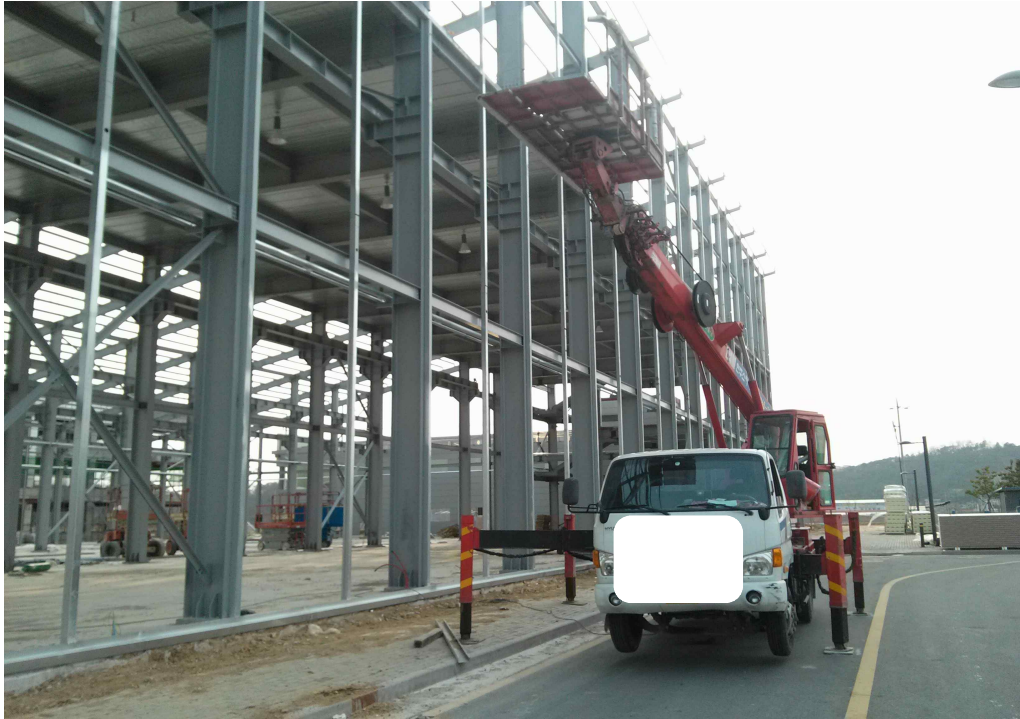
**【재해자 떨어짐 경로】**

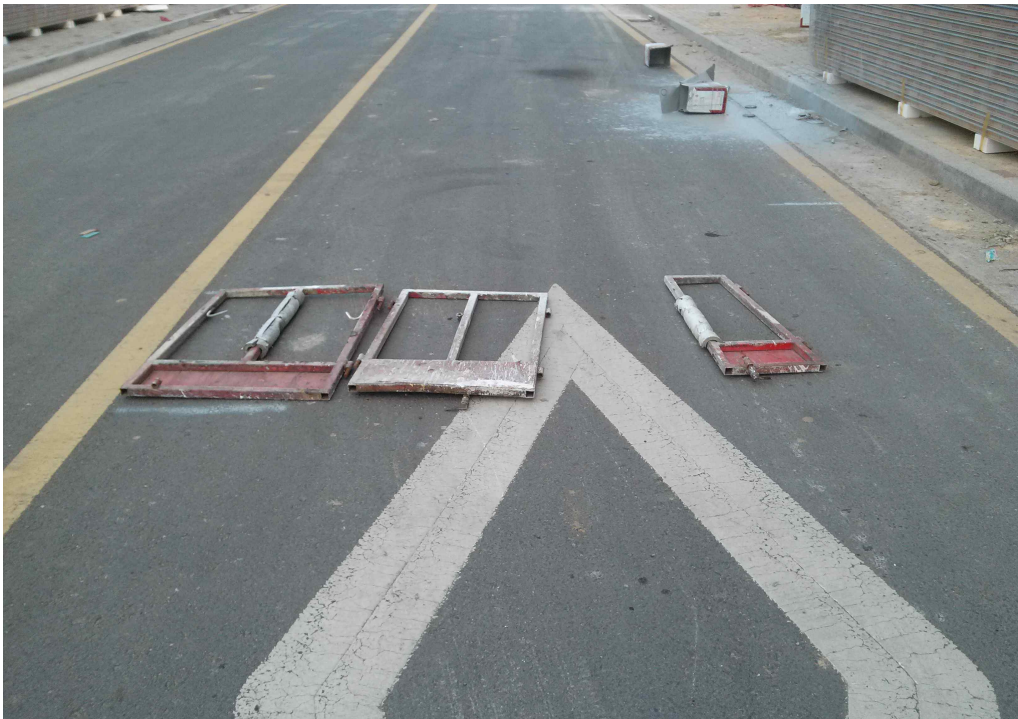
**【파단된 작업대 안전난간】**

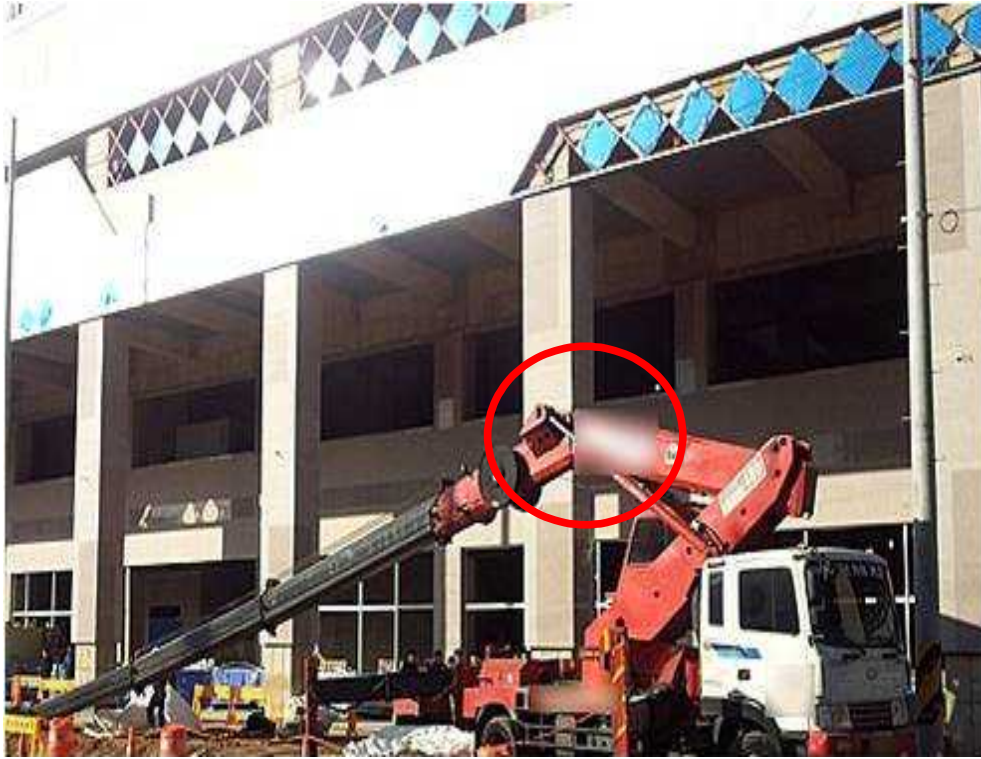
[ 사진 1 : 재해발생현장 전경 ]

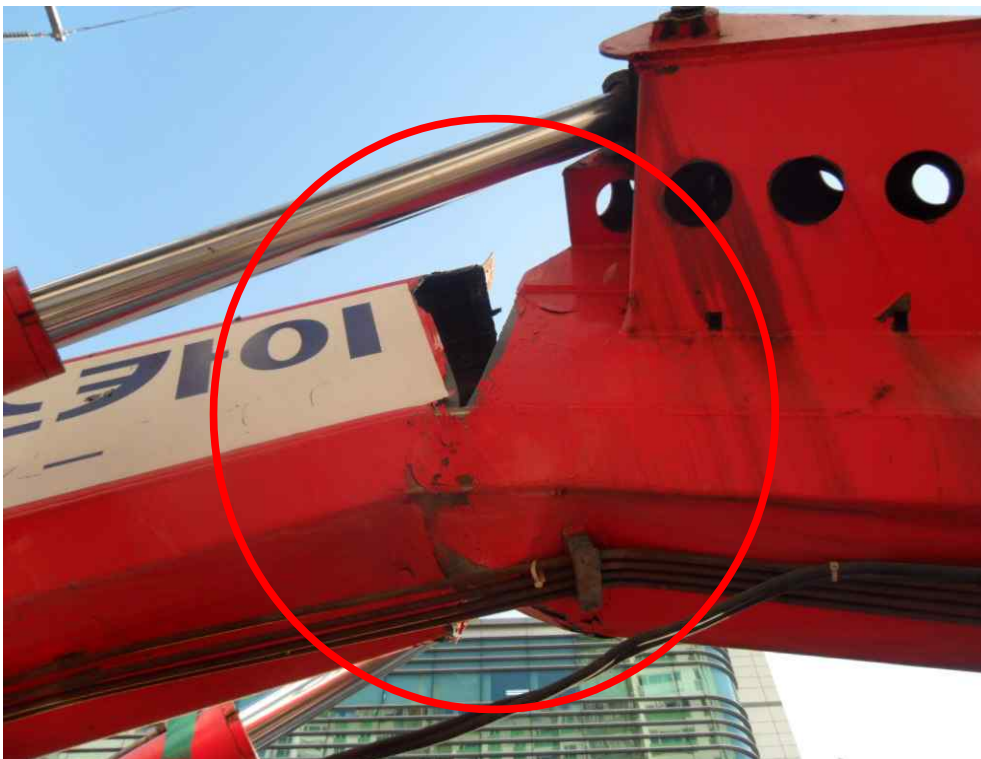
- 고소작업차 붐의 인발길이는 약 27.3m로 성인 2명의 하중 (150kg)을 한계작업반경에 근접하여 작업하던중 하중을 견디지 못하고 붐의 첫단이 파단된 것으로 추정 됨.

※ 「고소작업차 작업반경도」에 따라 한계 작업반경은 붐의 수평길이가 28m 일 때 높이 26m 까지 무게 약 100kg 이내로 적재토록 됨

[ 사진 2 : 붐대 첫 단 파단모습 ]

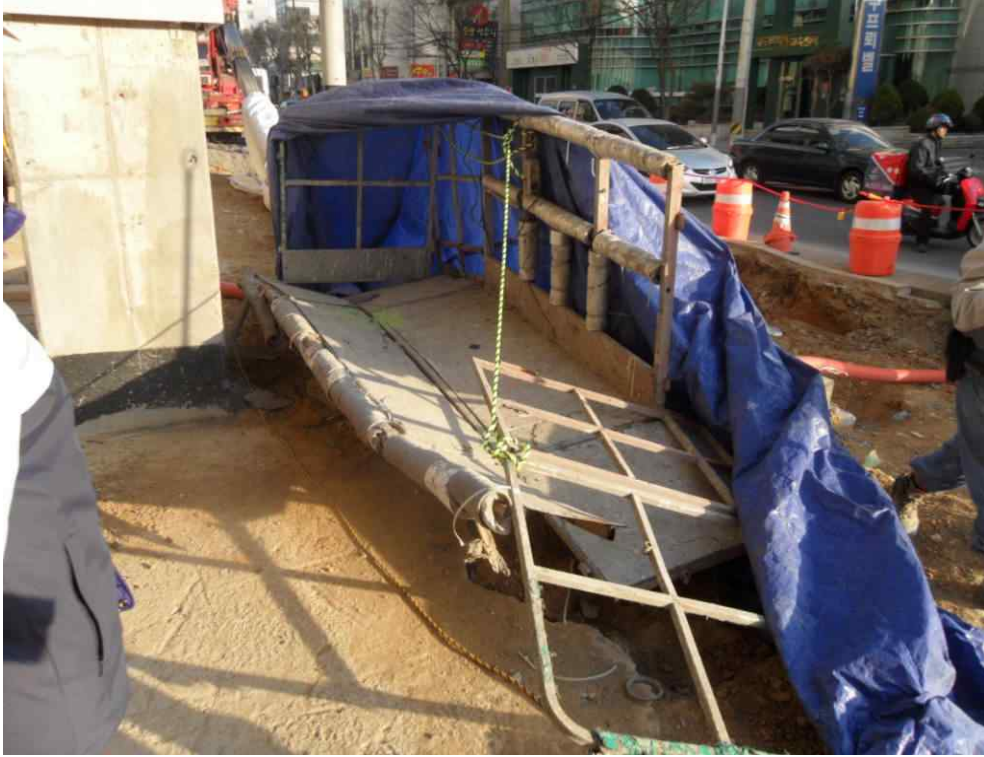
[ 사진 3 : 탑승중이던 작업대 ]

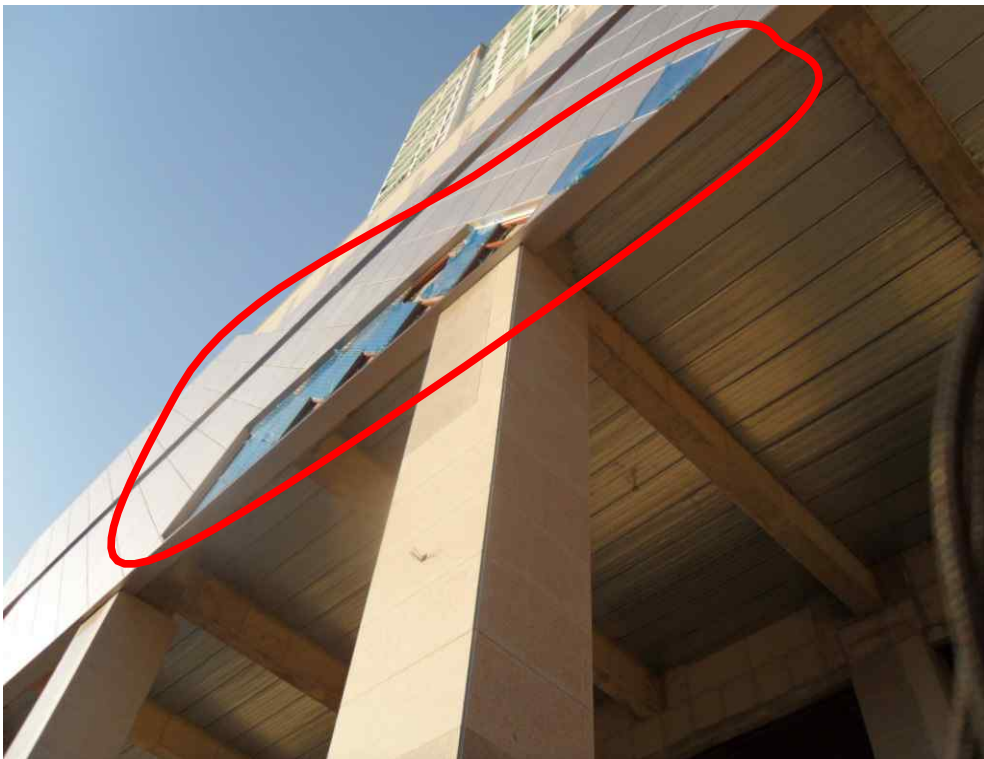
[ 사진 4 : 작업부위 ]

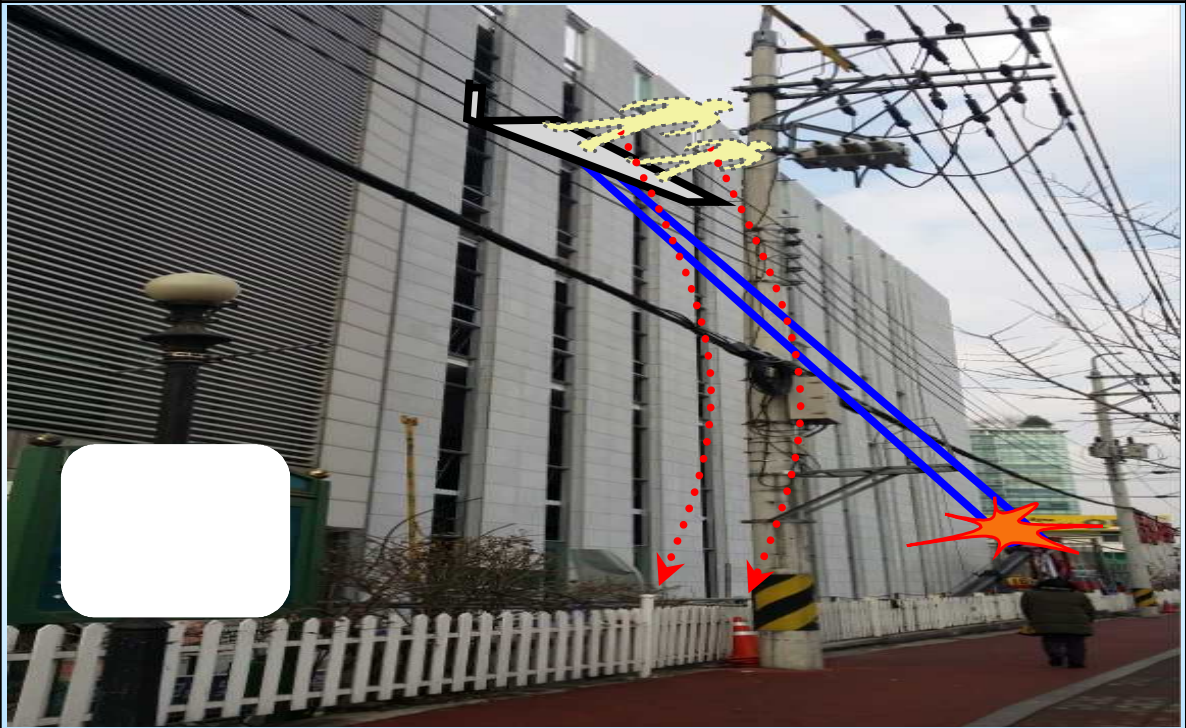
공 사 명	000종합건설(주) 000교회 증축공사	발생일시	2014.01.23(목) 10:00경
재해형태	떨어짐	재해정도	사망 2명
소 재 지	경기도 안양시	공사규모	지하1층, 지상5층 증축공사
재해개요	2014.01.23(목) 10:00경 경기도 안양시 소재 000종합건설(주)가 시공하는 “000교회 증축공사” 현장에서 피해자들은 고소작업차에 탑승하여 지상5층 최상부 유리를 설치하려 상승중 고소작업차 1단붐이 파단되면서 약23M 아래로 떨어져 사망한 재해임

재해원인	<ul style="list-style-type: none"> <li>○ 장비능력 초과 사용금지 또는 충분능력의 장비 투입             <ul style="list-style-type: none"> <li>- 장비능력 초과 사용 금지 또는 충분한 장비능력 장비를 투입하여 작업하거나 고소작업차에 하중 감지를 위한 과부하 방지장치를 설치하여야 함.</li> </ul> </li> <li>○ 고소작업대 주요구조부에 대한 점검관리 철저             <ul style="list-style-type: none"> <li>- 차량 탑재형 고소작업대의 붐 등 주요 구조부에 대해서는 정기적인 정비, 점검 등을 통해 지속적인 점검관리 철저.</li> </ul> </li> <li>○ 차량계 하역운반기계 사용에 따른 작업계획서 작성 및 작업지휘자 지정             <ul style="list-style-type: none"> <li>- 고소작업대를 사용하여 작업을 하는 때에는 그 작업에 따른 추락·낙하·전도·협착 및 붕괴 등의 위험을 예방할 수 있는 안전대책에 관한 작업계획서를 작성하여 그 계획에 따라 작업토록 조치하고,</li> <li>- 또한 작업지휘자를 지정하여 작업계획서에 따라 작업을 지휘하도록 하여야 함.</li> </ul> </li> </ul>
------	-----------------------------------------------------------------------------------------------------------------------------------------------------------------------------------------------------------------------------------------------------------------------------------------------------------------------------------------------------------------------------------------------------------------------------------------------------------------------------------------------------------------------------------------------------------------------------------------------------------------------------------------------------------------------------------
