노사 합동 안전 점검

현장명 : 강릉건소동 모아미래도 아파트 공사

2025년 1월 17일 금요일

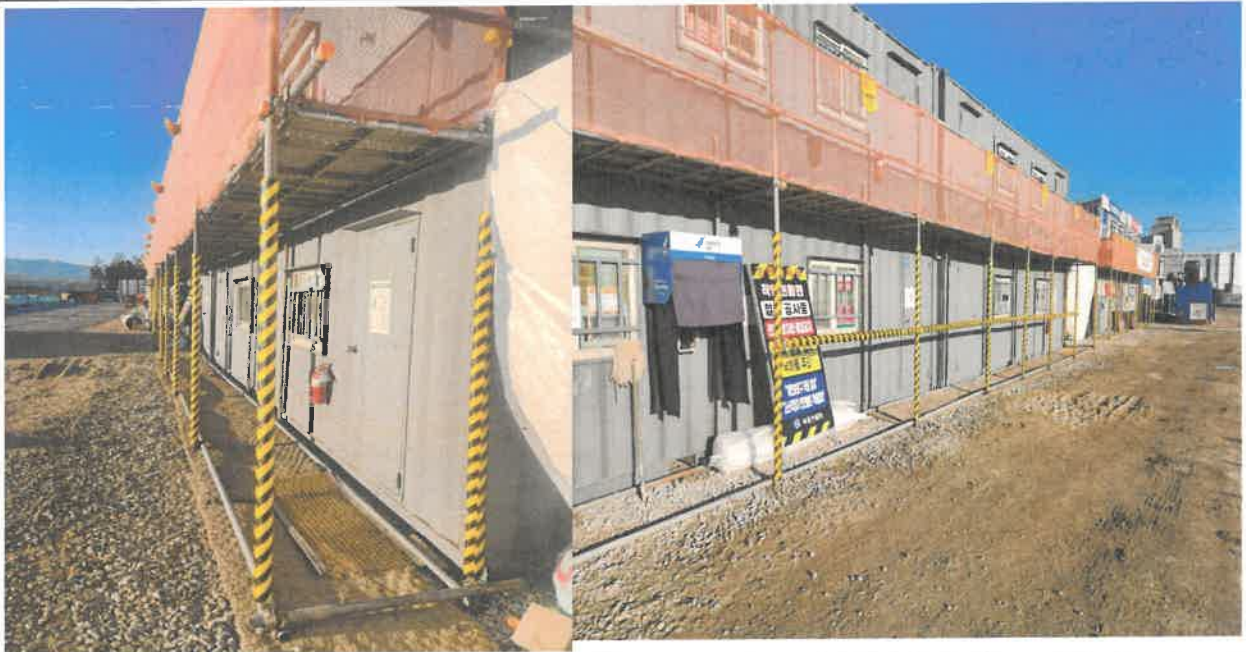
일자	2025 년 1 월 17 일	장소	현장내
내용	노사 합동안전점검 (비계 높이간격 2m준수하여 보강 실시 (출입구 제외))

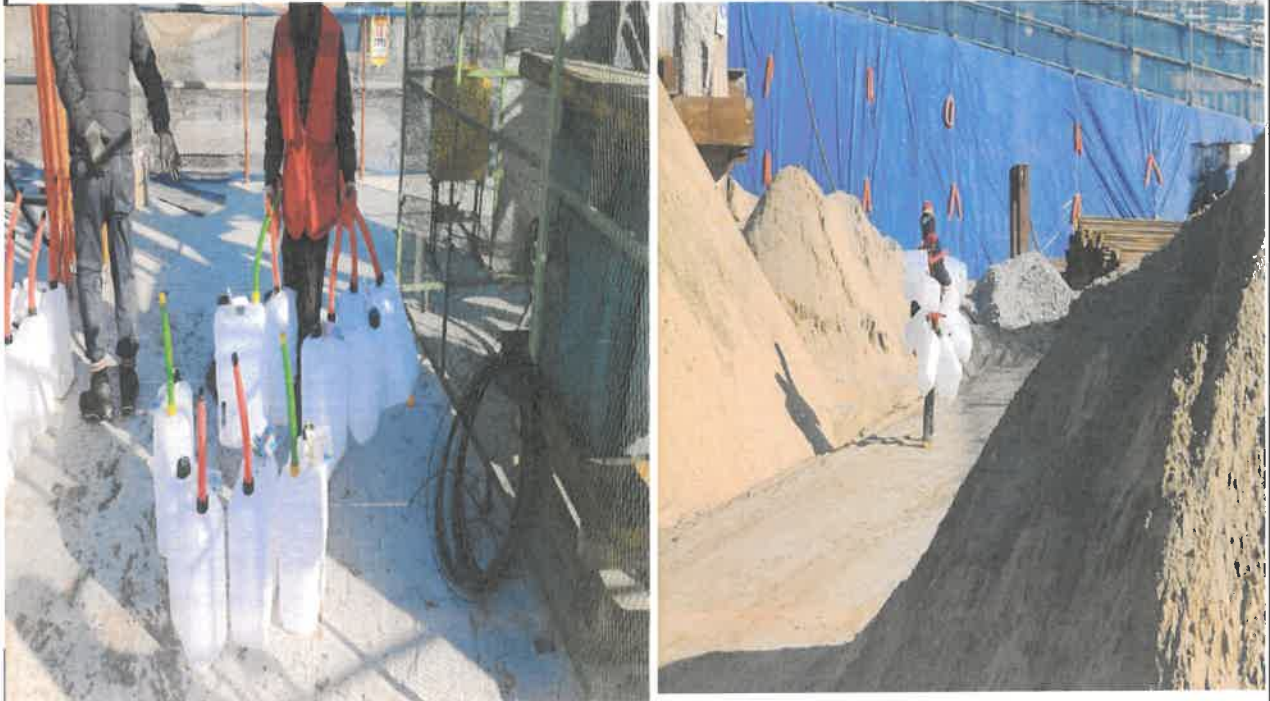
일자	2025 년 1 월 17 일	장소	현장내
내용	노사 합동안전점검(방치된 유류 보관소로 이동 실시)

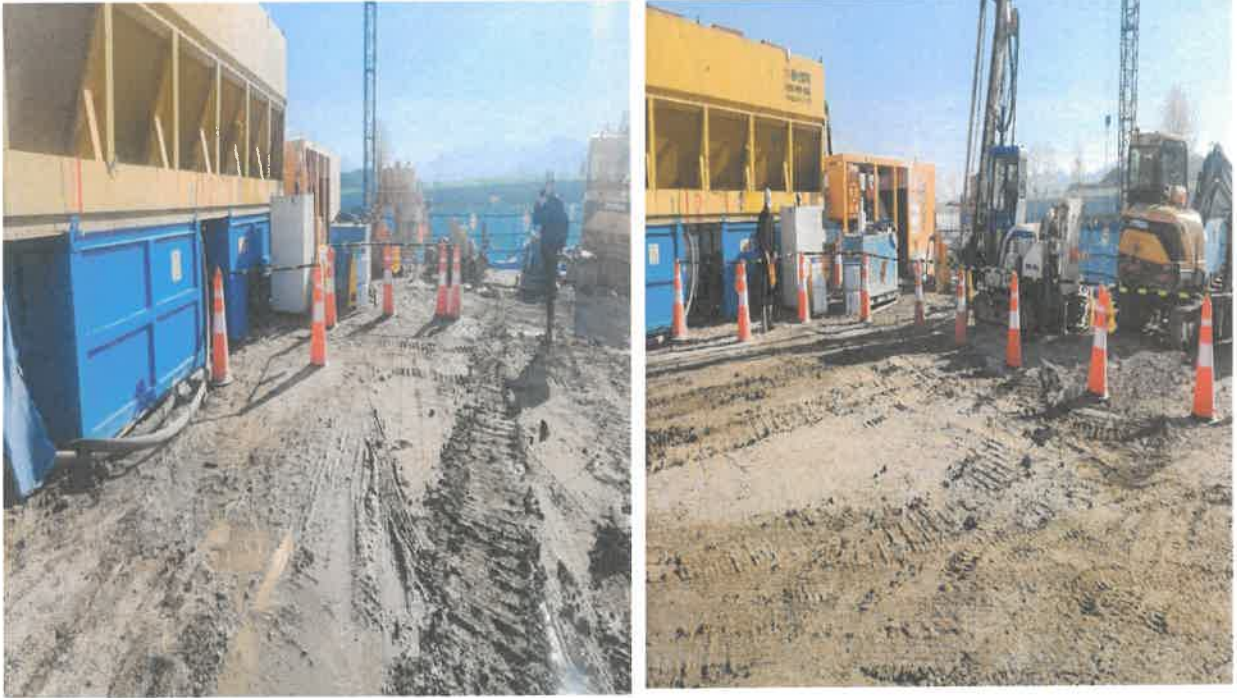
일자	2025 년 1 월 17 일	장소	현장내
내용	노사 합동안전점검(플랜트 구획설정 추가 보완조치 실시)
