경남 합천 도로 건설공사 중 깔림 사고 초기현장조사 보고서

2023. 8.

국토안전관리원
사고조사위원회

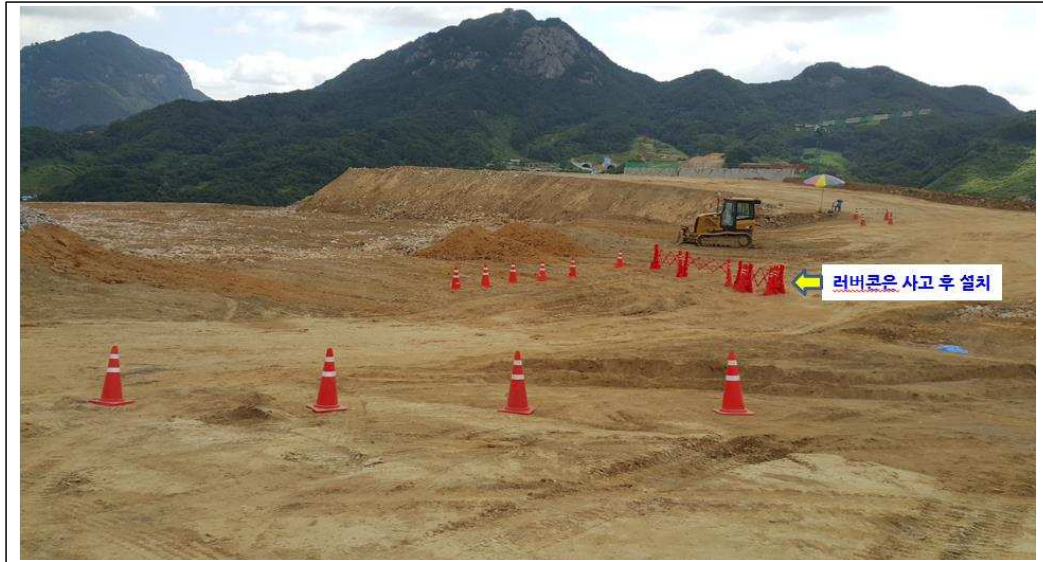
- 사고 당일 덤프트럭 1대가 성토지점에 토사를 하차하고 상차지를 향해 출발 직후 신호수 역할의 재해자를 트럭 전면부로 추돌하여 재해자가 깔린 상황에서 그대로 전진하였고(추정), 깔린 재해자는 후속 하차를 위해 약 20분 후 도착한 다른 덤프트럭 운전원이 발견하였으나, 이미 현장에서 사망한 상황임

<사진 2.2> 현장전경(사고 발생위치)

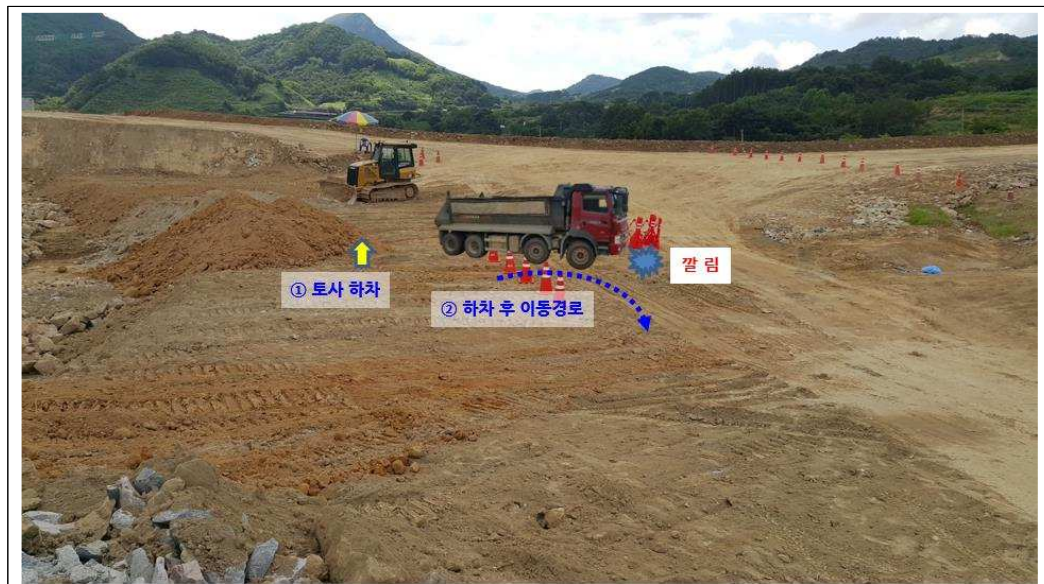
<사진 2.3> 사고 현황도-1

- 사고 위치 인근에 위치한 도저 운전원은 사고 순간을 목격하지 못하였고, 사고를 낸 트럭 운전원도 사고 발생을 인지하지 못한 상태였으며, 신호수의 이동 동선 및 사고 발생 상황에 대한 상세 경위는 사고조사일 현재 국과수에서 조사 중(시공관계자 청문)

- 당일 현장에 투입된 건설지원장비는 총 4대이나 신호수는 한명(재해자)만 배치되어 현장 내 이동하는 덤프트럭과 도저에 대한 적절한 통제 및 신호업무 수행에 차질이 있었을 것으로 추정됨
- 또한, 사고 현장은 성토작업 중으로 차량통행 경로가 유동적인 상황으로 트럭 운행경로가 러버콘 등으로 구분되어 있지 않았고, 신호수 작업위치 역시 별도로 구분되어 있지 않았으며, 사고 당일 작업시작 전 안전교육을 실시하였으나, 트럭의 이동경로, 신호수 위치 등에 대한 세부적인 교육은 미 실시됨

- 현장관리자는 재발 방지를 위해서 건설지원장비 각각에 대한 신호수와 교통 유도자를 별도로 배치하는 등 문화를 개선하여 건설지원장비 운행 중의 신호수 및 유도자의 안전 확보가 필요함
- 또한, 장비 운전원은 경보장치 등을 반드시 설치하고 기능 이상유무를 확인 하여야 하며, 주행 중 주의경계를 철저히 하여 운행 중인 장비에 부딪힘 및 깔림사고 예방을 위한 적극적 노력이 필요함

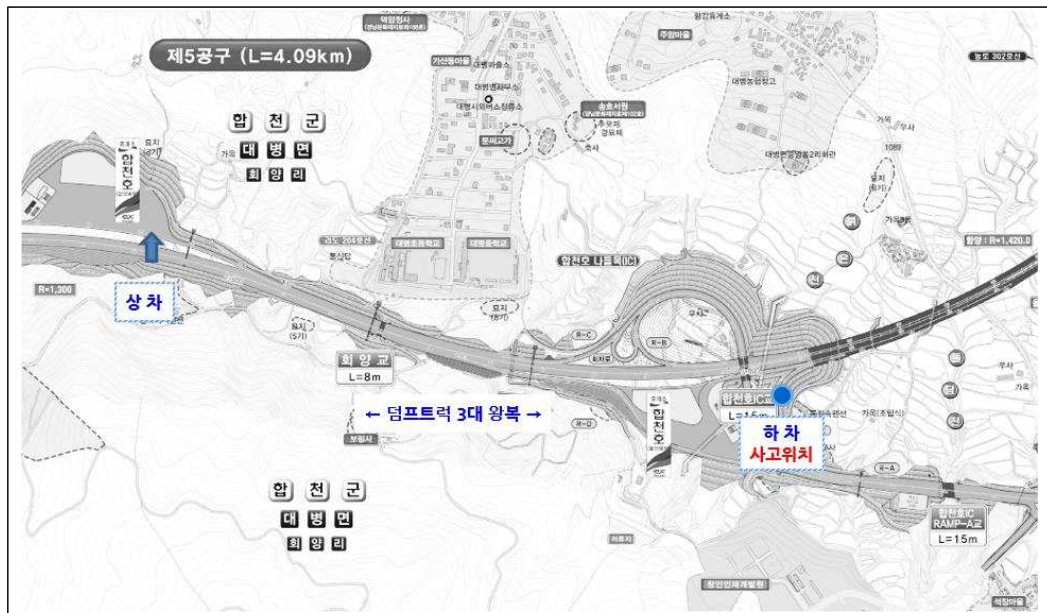
<사진 2.4> 사고 현황도-2

- 금번 사고는 고속국도 건설공사 중 교량시점 교대부 배면 성토작업 과정에서 건설지원장비 운용 작업장에 대한 장비 이동경로 및 신호수 위치에 대한 명확한 작업계획서 수립 미흡, 작업자의 사전 교육 및 통제미흡, 덤프트럭 운전원의 신호수 신호 확인 및 주의경계 소홀과 신호수의 부주의 등 전반적인 안전관리 소홀 및 안전관념 부족에 의해 발생한 것으로 판단되며, 각 주체별 세부 발생 원인은 아래와 같음
