# 데크플레이트(Deck Plate) 관련 사망사고 유형별 안전대책

# 데크플레이트(Deck Plate) 관련 사고 및 안전시설 설치 사례

# 데크플레이트(Deck Plate) 붕괴사고 예방을 위한 기술적 대책

# [참고자료] ○○공사 데크플레이트 탈락사고 구조검토 사례 (1/2)

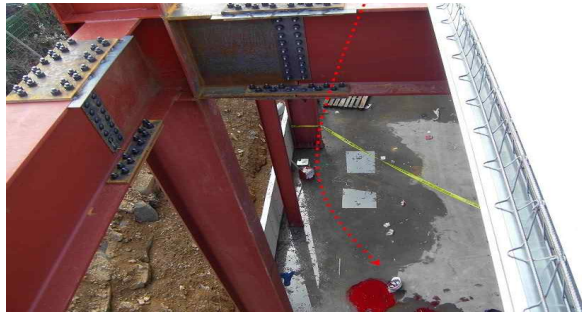
데크 설치 중 5m 아래로 떨어져 2명 사상('15.11.14, 경북 구미)

- 개구부 주위나 슬래브 끝단에는 안전난간 설치
- 철골 하부에 안전방망 설치 또는 작업 및 이동 동선 상에 안전대 부착설비 설치

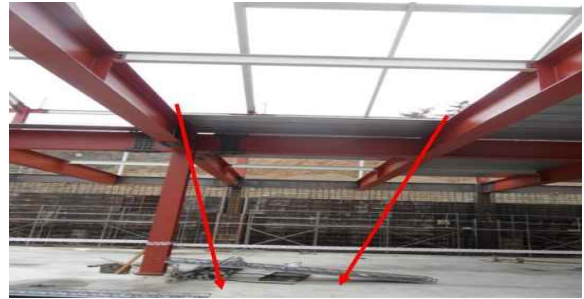
데크 설치 중 7m 아래로 떨어져 2명 사상('14.12.31, 경남 고성)

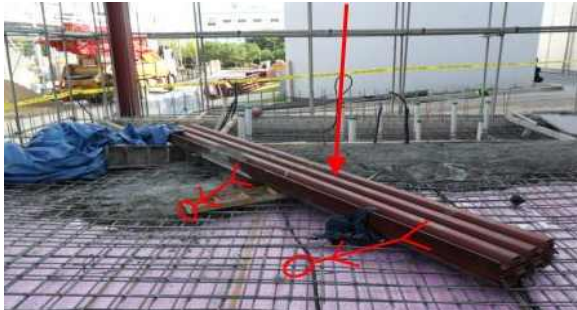
펌프카에 부딪혀 떨어진 데크에 깔려 2명 사망('14.10.3, 전북 완주)

- 시공도면 및 시방서에 의거 탈락 등이 발생하지 않도록 부재간 용접 철저
- 데크플레이트 판개 후 즉시 용접(Tack Welding) 등 고정 실시
- 철골 하부에 안전방망 설치 또는 낙하 위험구역 출입통제 조치

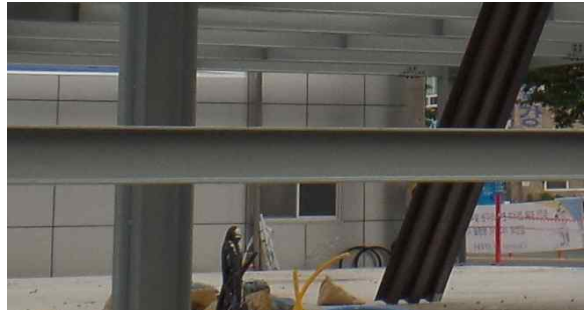
떨어진 데크에 휴식 중 머리를 맞아 사망('13.8.8, 경기 남양주)

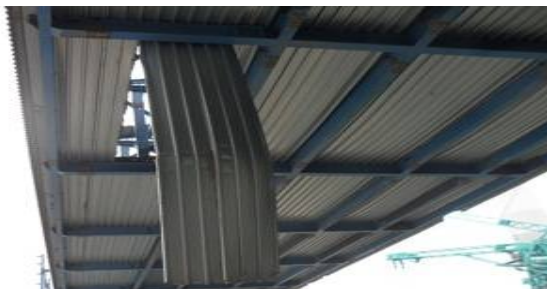
콘크리트 타설 중 데크 탈락으로 2명 사망('16.2.18, 충남 태안)

- 데크 자재 과적치 금지, 보 거푸집에 적치시 보 거푸집 측판 벌어짐 방지 보강 선행
- 데크플레이트 구조검토 후 시공상세도를 작성하고 조립도에 따라 설치 준수
- 데크플레이트 설치 시 양단 걸침길이 확보
- 콘크리트 타설계획 수립·이행으로 과타설, 집중타설 방지

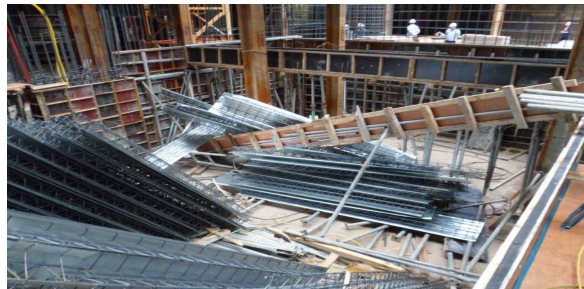
과 적치로 보거푸집이 무너져 데크에 깔려 사망('13.5.14, 경기 성남)

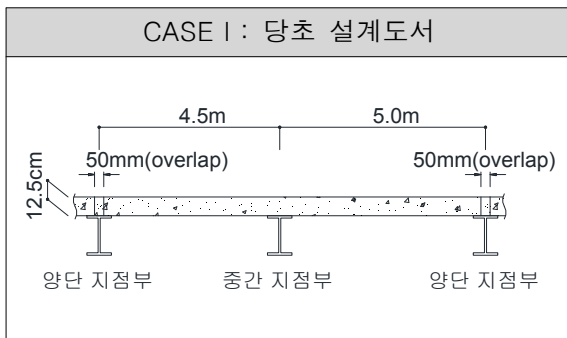
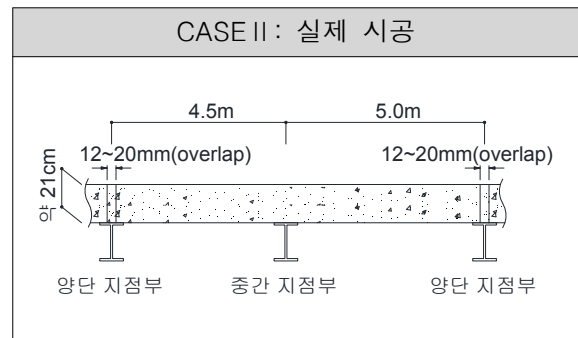
- 당초 설계: 철골보(H형강) 3개소에 걸쳐 중간 지점부는 스테드 용접을 실시하고 양단 지점부는 50mm 겹침 후 스테드 용접을 실시하여 무근콘크리트 T=12.5cm를 타설
- 실제 시공: 철골보(H형강) 3개소에 걸쳐 중간 지점부는 스테드 용접을 실시하고 양단 지점부는 12~20mm 겹침 후 스테드 용접을 실시하여 무근콘크리트 T≈21cm를 타설

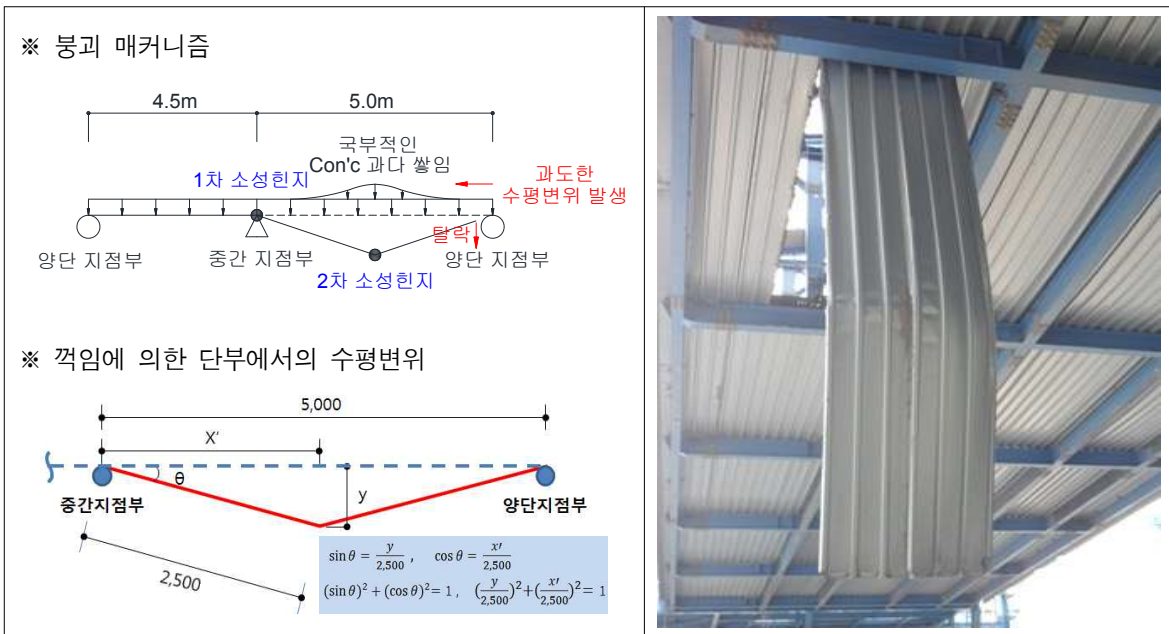
- CASEⅡ(실제 시공)와 같은 하중 및 경계조건을 적용하여 구조해석을 수행한 결과, 중간 지점부는 항복응력을 초과하여 소성힌지\*가 형성되나 5m 구간의 중앙부는 항복응력 이내로 소성힌지가 형성되지 않음. 따라서 사고지점 인접구간에서와 같이 데크플레이트의 붕괴(탈락)까지는 이르지 않으나, 아래 표와 같이 항복응력에 상당히 근접한 상태로 나타남

구 분	최대응력(MPa)	항복응력(MPa)	안전율	비고
중간 지점부(부모멘트부)	346.5	294.0	0.86	N.G
5m 구간 중앙부(정모멘트부)	282.7	294.0	1.05	O.K

- 그러나, 탈락된 데크플레이트 구간의 경우 5m 스패의 중앙부근에 콘크리트 타설공 2명이 있었고, 펌프카 엔드호스가 거치되어 있으므로 국부적으로 콘크리트가 상당량 쌓여 있었을 것임. 그로 인해 5m 스패의 중앙부 최대응력도 항복응력을 초과하여 소성힌지가 형성됨으로써 중앙부에서의 꺾임(465mm)이 발생하여 지점부에서 87.5mm 이상의 과도한 수평변위로 인해 데크플레이트가 탈락된 것으로 추정

- Deck Plate의 구조검토 실시로 적정성 확인 및 시공상세도 작성·이행준수 철저

- 콘크리트 타설계획을 수립하여 타설방법 및 두께 등의 준수 철저(중앙부에서의 콘크리트 받아치기 금지)
