중대재해 사례 전파

중대재해 주요 사고 사례입니다. 유사 작업시 안전조치에 참조하시기 바랍니다.

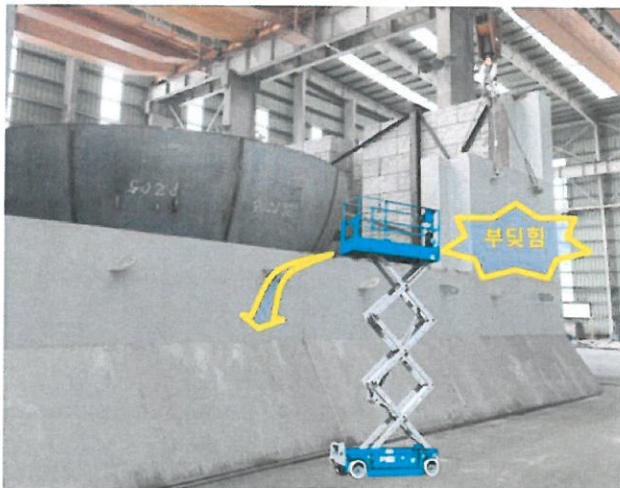
1. 고소작업대 작업중 3m 추락 사망

2023년 3월 18일 09:32경 전북 군산시 소재 방사선 비파괴검사장에서 콘크리트 블럭 조립 작업 중 **크레인으로 인양 중인 콘크리트 블럭과 고소작업대가 부딪혀 쓰러졌고 고소작업대에서 재해자가 떨어져(3m) 사망**

중량을 취급 시 떨어짐, 낙하물, 끼임 등의 위험을 예방할 수 있는 안전대책을 포함한 작업계획서를 작성하고, 근로자에게 교육 후 작업계획서대로 작업을 진행합니다.

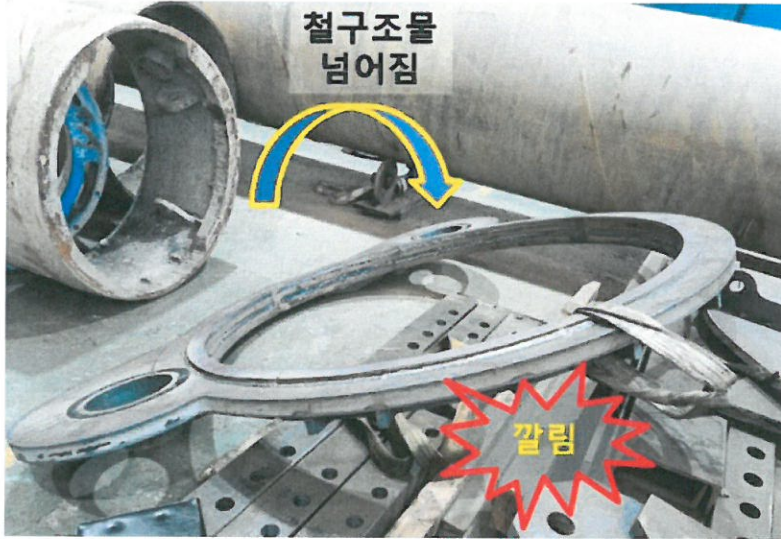
2. 철구조물 인양중 슬링벨트 풀려 작업자 사망

2023년 3월 20일 08:17경 경기 시흥시 소재
건설 기계장비 제조 공장에서 **철구조물 용접을
위해 인양 준비 중 슬링벨트가 풀려 철구조물이
쓰러지며 재해자가 깔려 사망**

· 중량물 취급 시 떨어짐, 낙하물, 끼임 등의 위험을 예방할 수 있는 안전대책을 포함한 작업계획서를 작성하고, 근로자에게 교육 후 작업계획서대로 작업을 진행합니다.

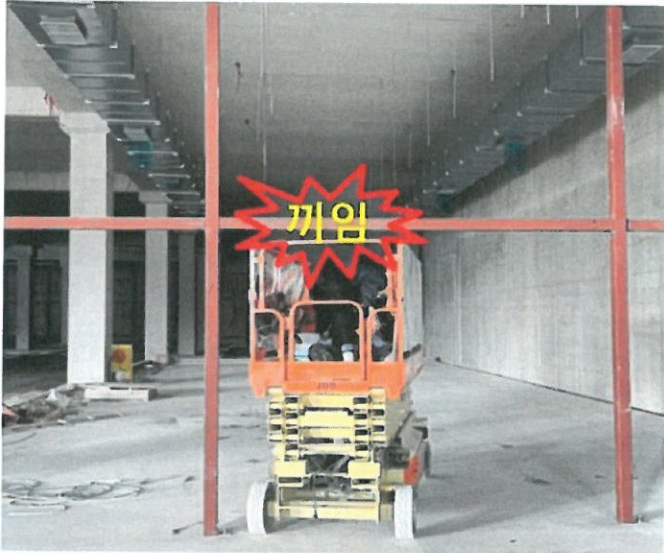
3. 고소작업대 탑승 이동중 구조물 하부에 끼여 사망

2023년 3월 21일 17:04경 경기 이천시 소재
물류창고 공사현장에서 **덕트 설치 작업을 위해**
재해자가 고소작업대에 탑승한 상태로 이동 중
철구조물 하부와 고소작업대 난간 사이에 끼여 사망

- 고소작업대를 이동하는 경우에는 작업대를 가장 낮게 내립니다.
- 작업대를 올린 상태에서 작업자를 태우고 이동하지 않습니다.
- 이동통로의 요철상태 또는 장애물의 유무 등을 확인합니다.

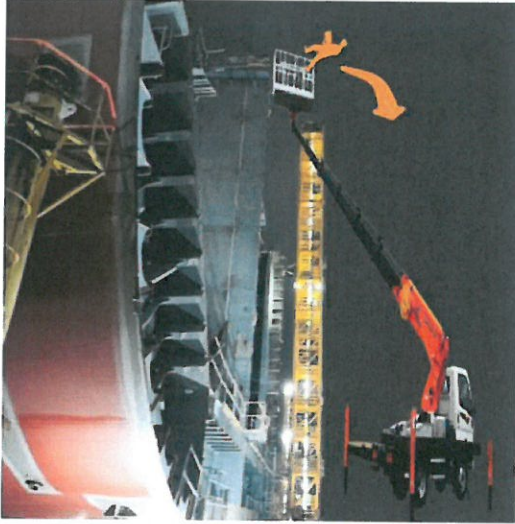
4. 고소작업차 탑승 이동중 구조물에 걸려 추락 사망

2023년 3월 23일 22:58경 경남 거제시 소재 조선소에서 **중량물을 선박블록 상부로 인양 후 고소작업차 작업대에 탑승 후 작업대를 이동하는 순간 구조물에 걸려있던 작업대가 튕기면서 재해자가 23m 아래 바닥으로 떨어져 사망**

· 근로자에게 안전대를 지급하고, 안전대를 작업대 안전난간 등에 체결하도록 교육 후 관리·감독합니다.

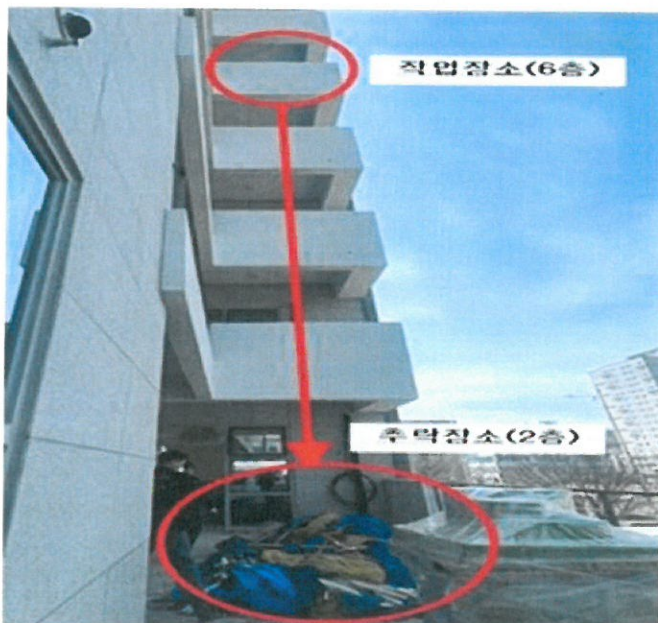
[사진1] 재해발생현장 전경

23.3.22.(수) 09:45경 원청 소속 재해자(직영, 할석공)가 건물 6층 베란다에서 콘크리트

벽체 평탄화(할석) 작업을 위해 설치된 이동식 비계로 올라가다 2층 베란다 바닥으로 떨어져(H≒15.2m) 사망함
