재발방지위원회

103동 지상1층 철근벽체 전도로 인한 손가락 골절사고

2024. 05 .29. 수요일

현장명: 부암2차 비스타동원 아트포레 신축공사 현장

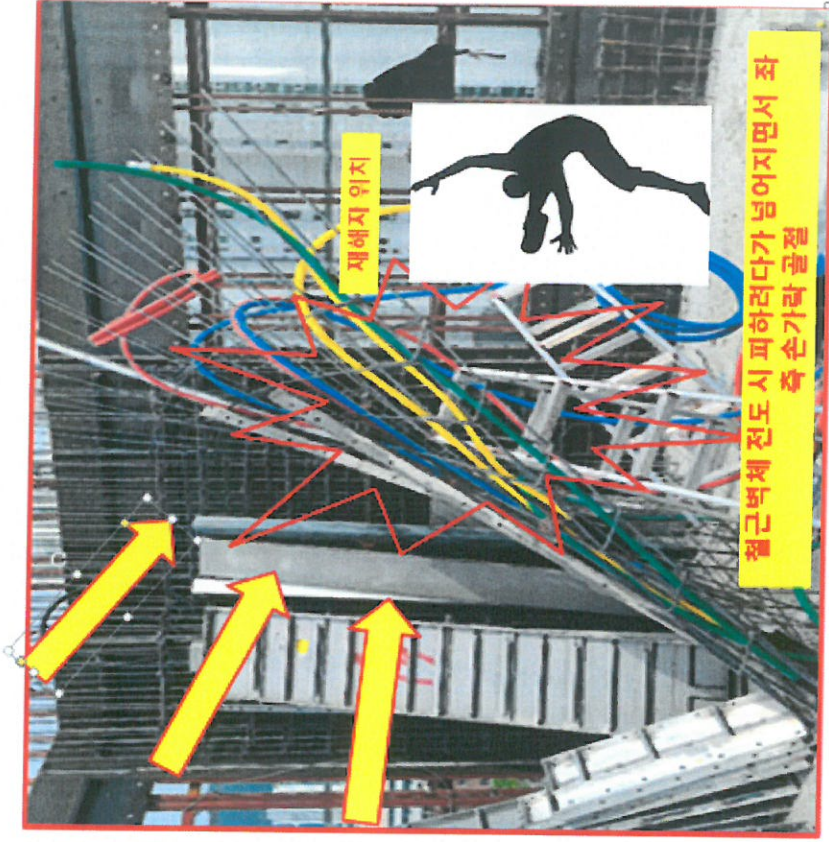
사고상황도

사고 일시	2024. 05. 22 (수요일) 오후 16:45 분경
발생 형태	전도
발생 위치	103동 3층 바닥
피해 정도	1명 (제해 1 : 좌측 손가락 약지 골절)
사고 개요	철근벽체에 슬리브 이증관 설치 시 철근벽체 후면의 <u>알루미늄재</u> 의 하중을 견디지 못하고 철근벽체가 전면으로 전도 되면서 해당근로자가 피하면서 전도되어 손가락 골절의 상해를 당하는 사고가 발생하였음

구분	원인	방지대책
기술적대책	철근벽체에 알몸자재를 무리하게 기대어 한쪽으로 철근벽체가 전도됨	철근벽체 양방향 버팀대를 설치하여 전도를 사전에 방지하도록 할것
관리적대책	해당공정끼리의 협업 및 조율이 부족	<p>설비공종에서 철근벽체 작업이 종료되고 이종관 설치 작업을 완료하고 알몸이 적재되어야 하는데 설비작업이 종료하기도 전에 알몸자재를 반입하여 사고가 발생, 각 공종 간 공정확인을 실시</p> <p>관리감독자 및 관리자의 지속적인 현장점검을 통한 사전에 위험하다고 판단되는 사항에 대하여 제거활동을 보다 철저히 점검을 실시할것</p>
교육적대책	2m이상의 자재적재 방법 및 전도예방에 관한 지식이 부족	자재의 분배방법, 적재시기, 작업순서 등 지속적인 교육을 실시하도록 할것

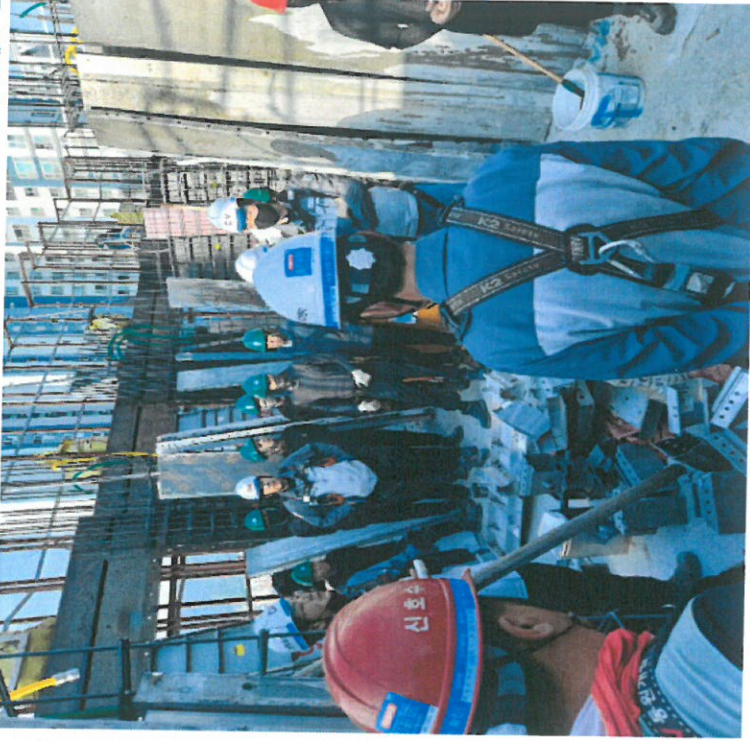
- 사고장소 확인 및 점검

*사고당시 사진현황 및 사고조사 사진대지
(당시 목격자 진술을 대상으로 차후 사고예방에 관한 현장교육 실시)
(용마루건설 및 미래지앤씨 안전보건책임자, 해당 공종 반장, 동원개발 관리감독자)
