중대재해 사고사례
[추락]

(건축-008)

충북 충주 공장 증축공사 중 추락사고

공사명	충주시 목행동 ○○○ 공장 증축공사		
사고일시	2021년 6월 13일(일) 08:30분경	기상상태	맑음
소재지	충북 충주시	사고종류	떨어짐
구조물손실	-	인적피해	사망 1명
장비손실	-	안전관리계획서 수립 대상여부	해당(), 해당없음(○)

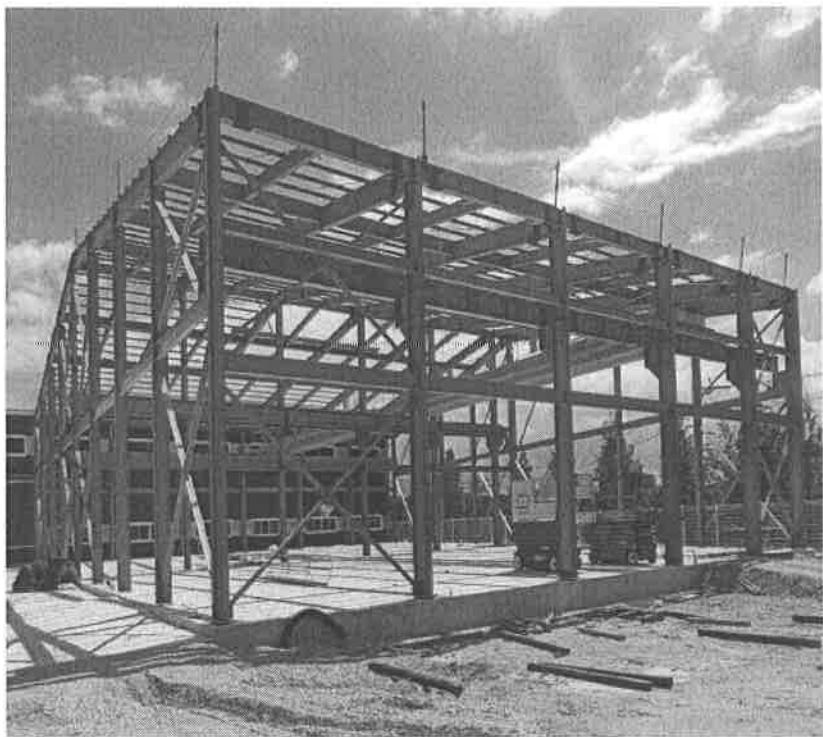
사고 사진 | 사고전경 및 모식도

- ◎ 공장 지붕층(1층) 철골 구조물 상부에서 지붕 설치 작업을 준비하던 재해자가 약 8m 높이에서 1층 콘크리트 바닥으로 추락한 사고
- ◎ 사고 장소에 총괄 책임자는 부재 상태였으며, 지상 작업자 2명은 타 작업 수행중인 상황으로 사고 순간을 목격하지 못하였음

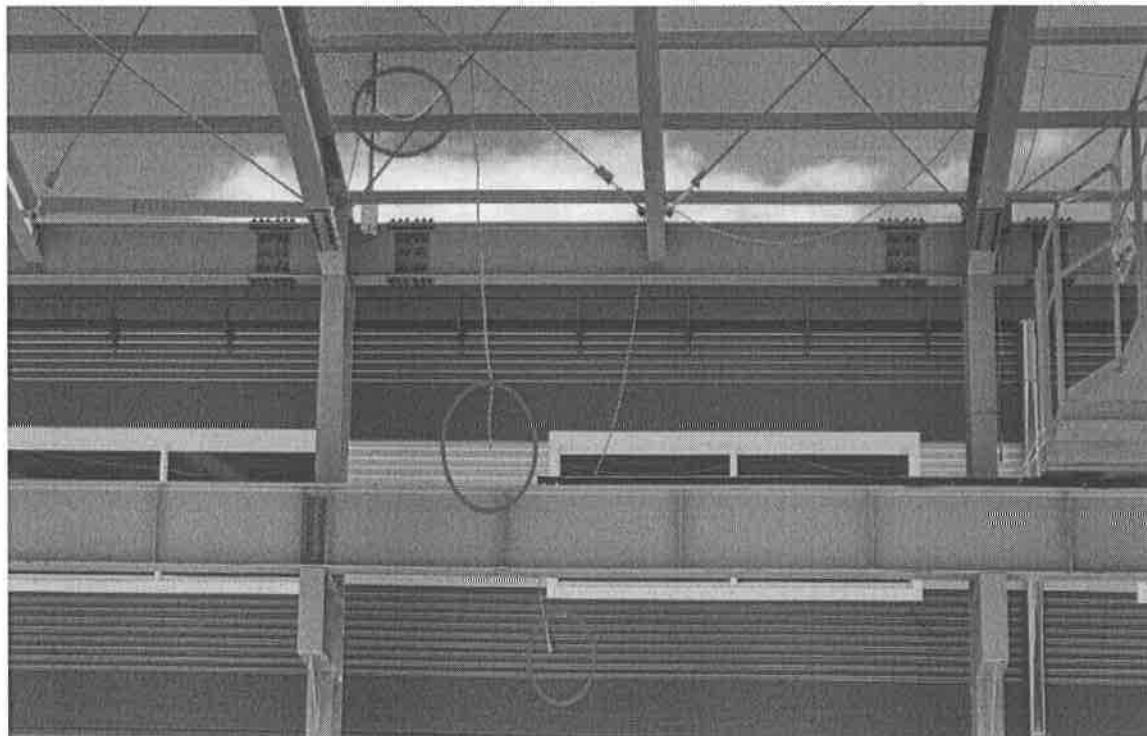
- ◎ 설치된 안전대 부착 설비 파손 등 안전시설 정비불량 및 추락방호망 미설치에 대한 시정조치 미실시 등 현장 안전관리 미흡
- ◎ 재해자의 안전고리 미체결 등 안전수칙 미준수와 관리자 부재의 현장 안전관리 미흡

사고 사진 | 사고현황(안전대 부착설비용 로프 단선)

- ◎ 재해자는 고소작업 시 개인 안전보호구를 착용하고, 안전고리 체결 등 안전수칙을 준수하여 작업
- ◎ 추락방호망 등 안전시설물에 대한 관리 및 작업자의 위험행동, 작업계획에 따른 안전관리 준수 여부 등에 대한 관리감독 철저

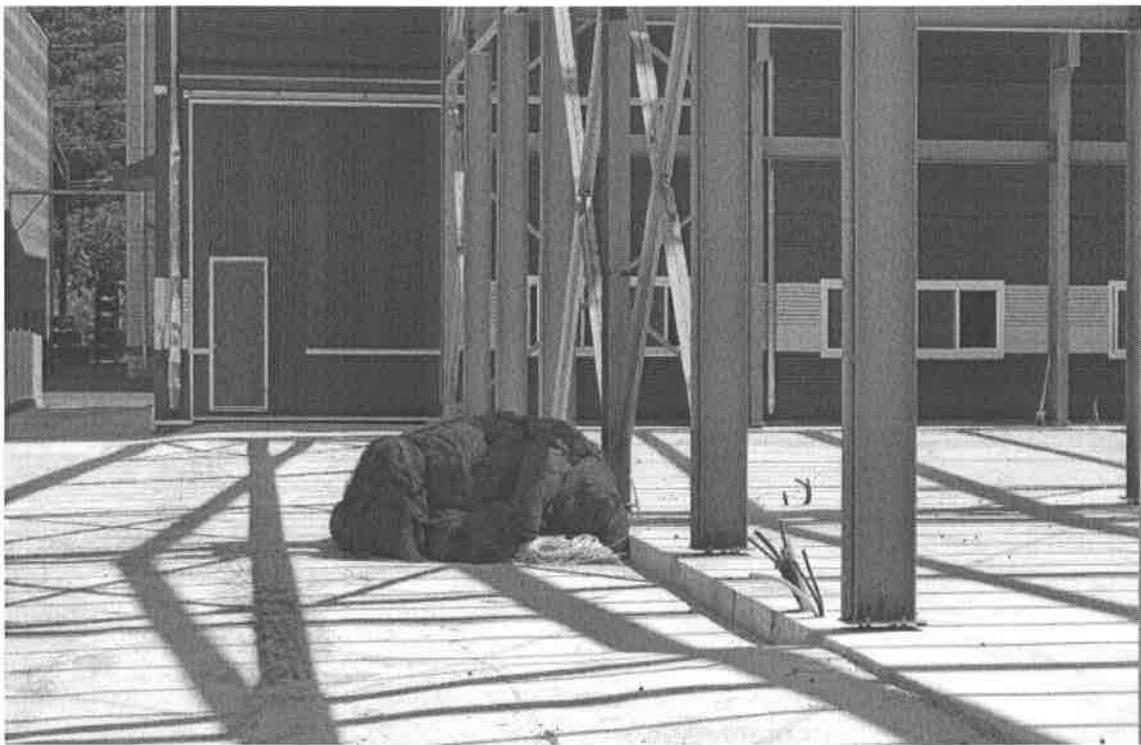
사고현황(추락방호망 미설치 및 방치)

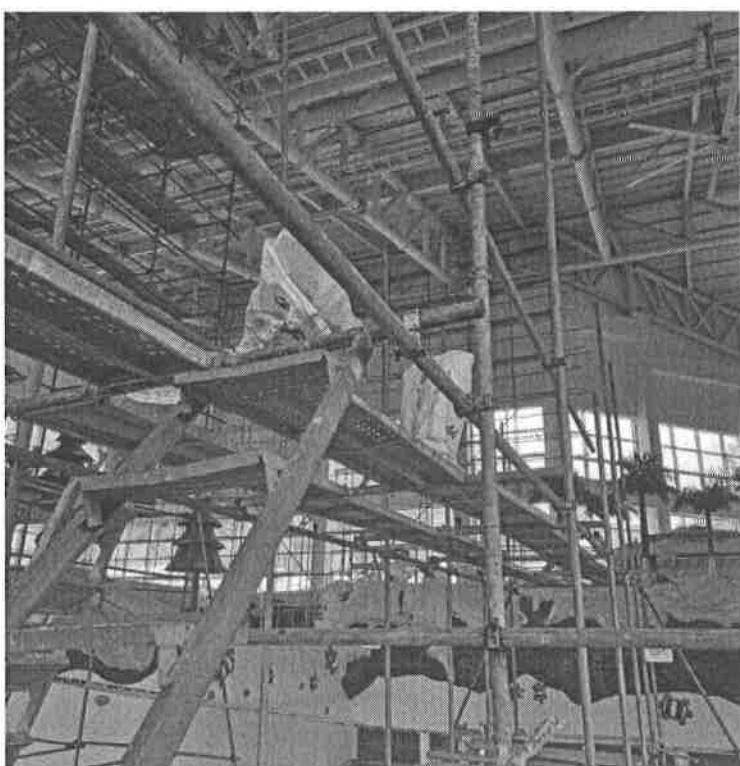
- ◎ 천장 도장공사를 위한 비계* 설치 작업 중 1단(H=2.3m)에서 재해자가 단독으로 강관파이프(L=6m, 약 10kg)를 연결핀에 끼우던 과정에서 무게중심을 잃고 넘어지는 강관파이프에 재해자가 턱을 가격당하여 추락
- * 총 높이 13~15m 내외의 강관 쌍줄비계

- ◎ 작업자는 안전모와 안전대를 착용하였으나, 안전고리를 제결하지 아니하였으며 추락방지를 위한 안전난간 설치 미흡 등 현장 안전관리 부실
- ◎ 작업자의 단독 작업 등 위험행동 미통제 및 위험요소 관리 등에 대한 관리감독 미흡

사고 사진 | 사고현황(재해자 작업 위치)

- ◎ 작업자들이 작업의 편의성을 위해 안전고리를 미체결하는 경우가 많으므로 현장 관리자는 작업 전·중 안전고리 체결 상태를 수시로 확인하고, 추락에 대비하여 비계 안전난간을 규정에 맞춰 철저히 설치
- ◎ 사장대·중량의 강관파이프는 고소의 비계 작업 시 난이도 및 위험성이 증가하므로 운반·설치 작업은 2인 1조로 수행하여 위험성 저감

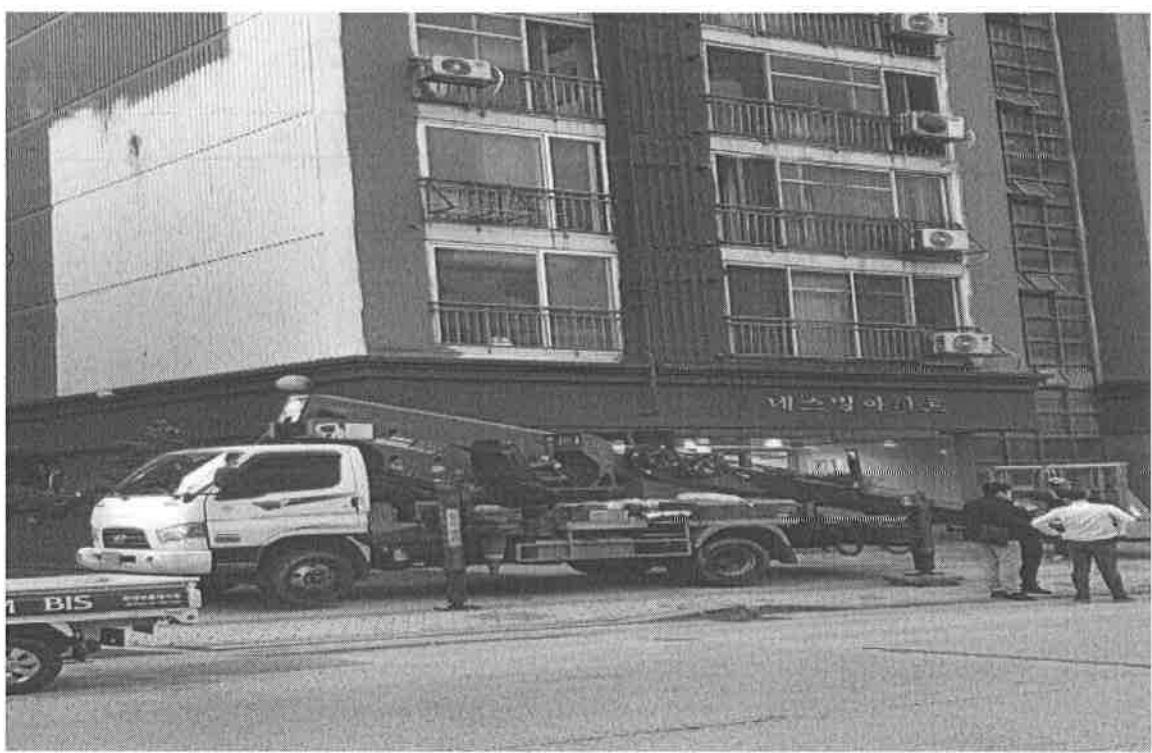
- ◎ 차량탑재형 고소작업대(고소작업차)에 작업자 2인이 탑승하여 아파트 4층 외벽 페인트 도장 작업을 진행하던 중, 봄의 회전으로 작업대가 외벽으로부터 이격되며 발생한 틈으로 작업자 1인이 약 11m 추락한 사고
- ◎ 고소작업차 운전원과 작업자의 수신호 불일치로 봄이 회전하였으며, 다른 작업자 1인은 작업대의 후면 안전난간을 잡아 추락을 면함
- ◎ 재해자는 안전모, 안전대 등 개인보호구를 착용하지 않았으며, 작업대의 후면을 제외한 3면에 안전난간이 설치되지 않은 상태로 작업을 실시하였음

- ◎ 고소작업차량에 연결된 작업케이지의 3면에 안전난간을 설치하지 않고 작업을 실시(회전반동 및 이격에 의한 추락)하는 등 추락방지를 위한 현장 안전관리 부실
- ◎ 작업대 탑승·작업 중 안전모, 안전대 등 개인보호구 미착용

사고 사진 사고현황(고소작업차 전경)

- ◎ 사용할 장비는 당해 현장에 알맞은 규격을 선정하고 장비를 회전하거나 정지할 때에는 충격을 피하여 유연하게 운전하며 비상시에는 비상정지 버튼을 눌러 대처
- ◎ 작업자들이 작업의 편의성을 위해 안전고리를 미체결하는 경우가 많으므로 현장 관리자는 작업전과 작업중의 안전고리 체결 상태를 수시로 확인하고, 추락에 대비하여 안전난간을 규정에 맞춰 철저히 설치

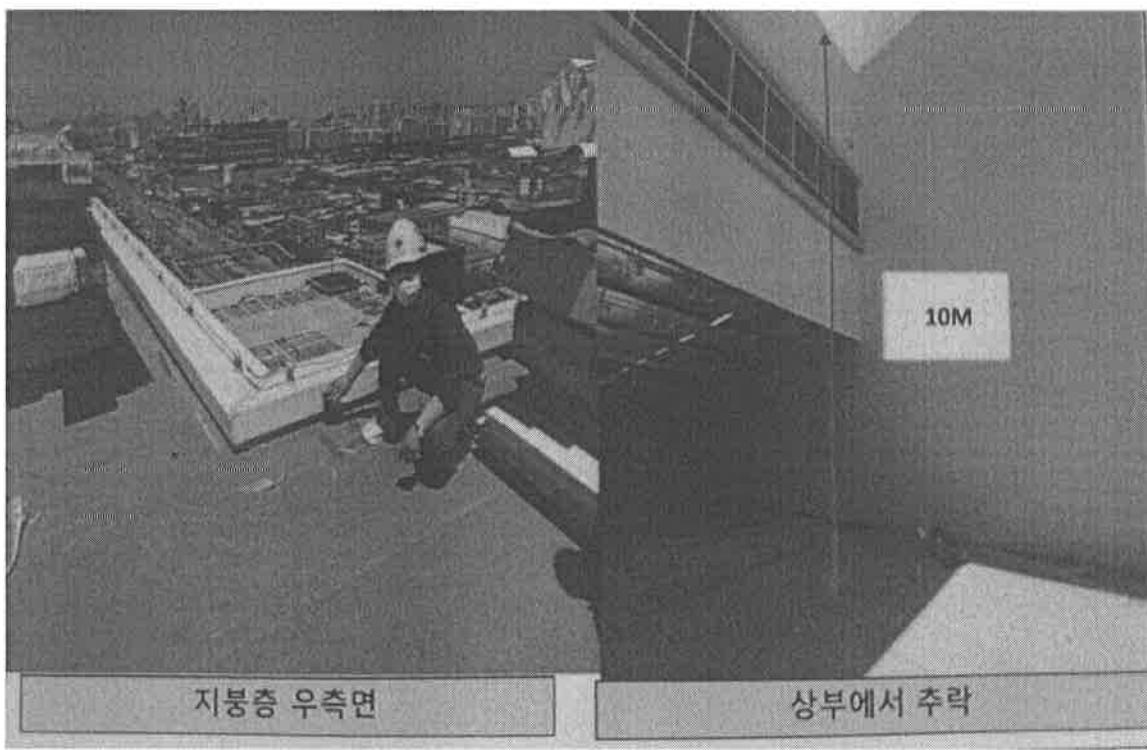
- ◎ 8층 물류센터 건물(5/31 사용승인 득)의 지붕 판넬 공사완료 후 잔여 자재(약 4mx0.55m, 약30kg)를 하역하기 위하여 정리하던 재해자(협력업체 일용근로자)가 건물 가장 자리 파라펫(높이 20cm) 근처에서 판넬을 내려놓은 직후 중심을 잊고 뒷걸음치다 파라펫 너머 10m 아래 7층 주차장으로 추락한 사고
- ◎ 사고당시 지붕 층에서 협력업체 소속 근로자 총 4인이 작업 중이었으며, 안전감시원은 지붕층 사고 반대편의 자재 정리작업을 감시 중이었음

- ◎ 고소작업 중 안전고리 체결을 위한 안전대 걸이 미설치, 작업자의 추락 위험구간 인접 작업실시에 대한 안전관리 소홀 등 추락방지조치 미흡
- ◎ 기 설치했던 안전난간은 준공 전 철거하였으며, 준공 후 방수 등의 문제로 안전난간대 미설치
- ◎ 재해자의 위험구간에서 안전대 미착용 등 주의가 부족하였으며 관리자는 안전대 착용 지시 등 현장 안전관리감독이 미흡

사고 사진 | 사고현황(지붕층 위치 및 추락 경로)

- ◎ 근로자가 추락할 위험이 있는 장소에 안전난간, 올타리 등 방호조치를 철저히 하고 안전난간 등을 해체할 경우 추락방호망을 설치하여 추락 사고 방지
- ◎ 고소작업자들에게 안전대 착용 및 안전고리 체결에 관한 교육을 철저히 하고 안전관리자 등은 미시행 상태 확인 시 시정토록 관리를 철저

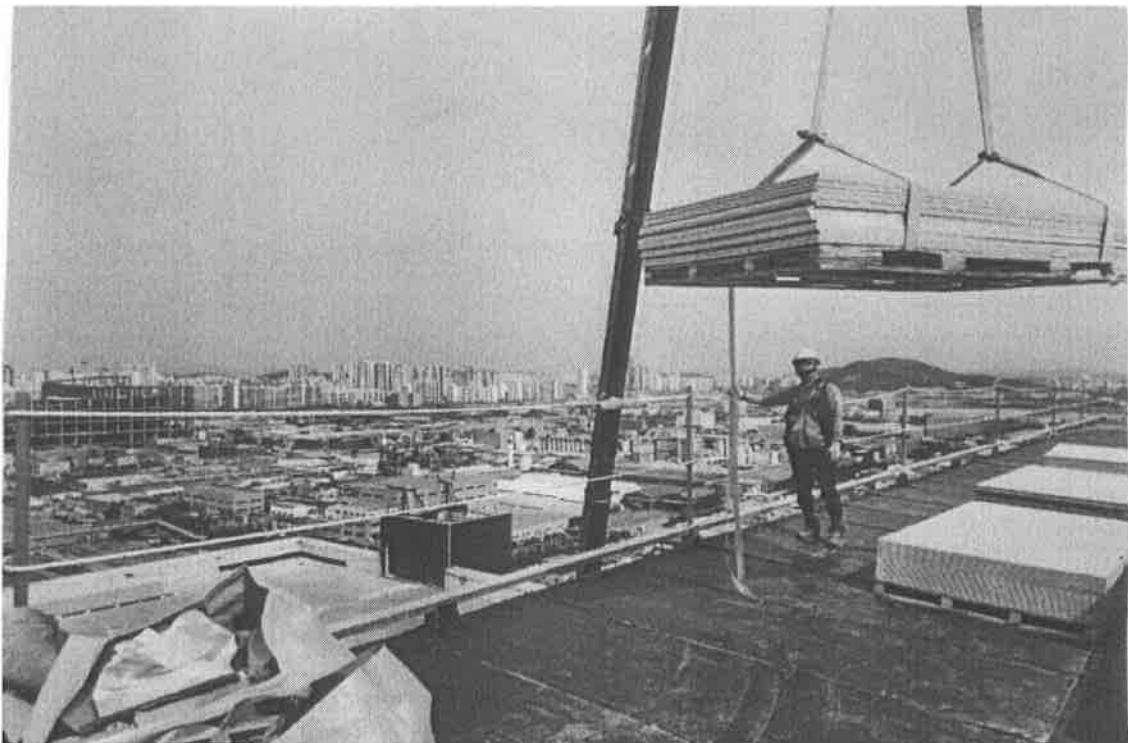
사고현황(준공전 안전난간 설치전경)

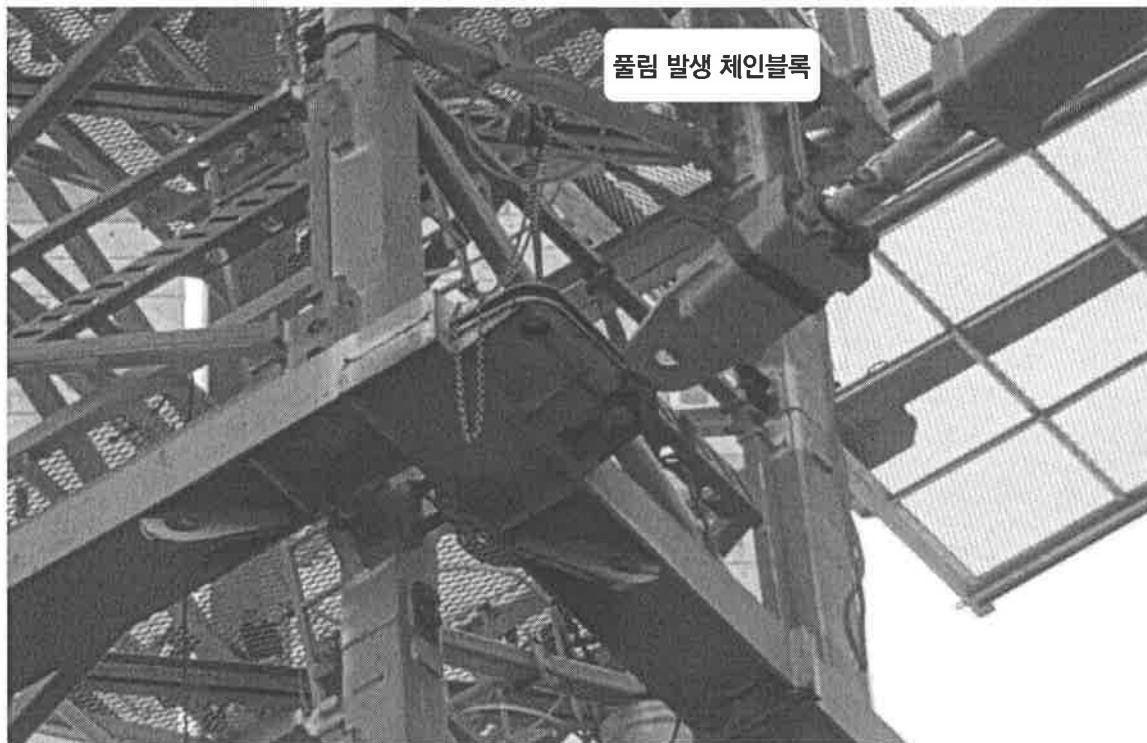
- ◎ T/C 간격지지대 해체 시 간격지지대의 임시 고정 불량(체인블록 풀림)
- ◎ 안전대 부착설비인 생명줄 설치의 부적정(처짐 방지조치 미흡 등) 및 생명줄 파단 요인 (연결 플레이트 모서리)의 사전 고려 미흡 등 추락방지조치 미흡

사고현황(체인블록 풀림)

풀림 발생 체인블록

- ◎ 타워크레인 간격지지대 해체 시 간격지지대 해체를 위한 임시고정을 철저히 하여 간격지지대의 흔들림 등에 의한 상부 작업자의 추락위험을 예방
- ◎ 안전대의 부착설비는 작업자의 추락을 방지할 수 있도록 충분한 강성을 확보한 자재를 사용하고, 처짐방지 조치, 파단 요인 제거 등을 철저히 하여 사고 방지

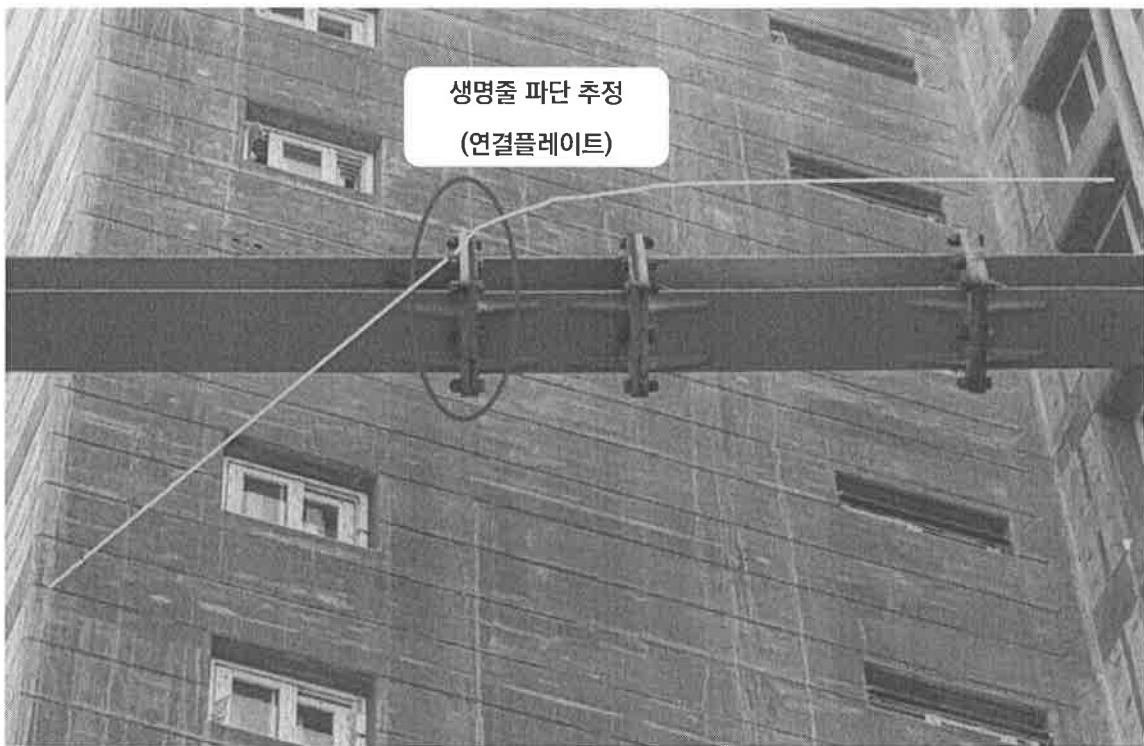
사고현황(생명줄 파단)

생명줄 파단 추정
(연결플레이트)

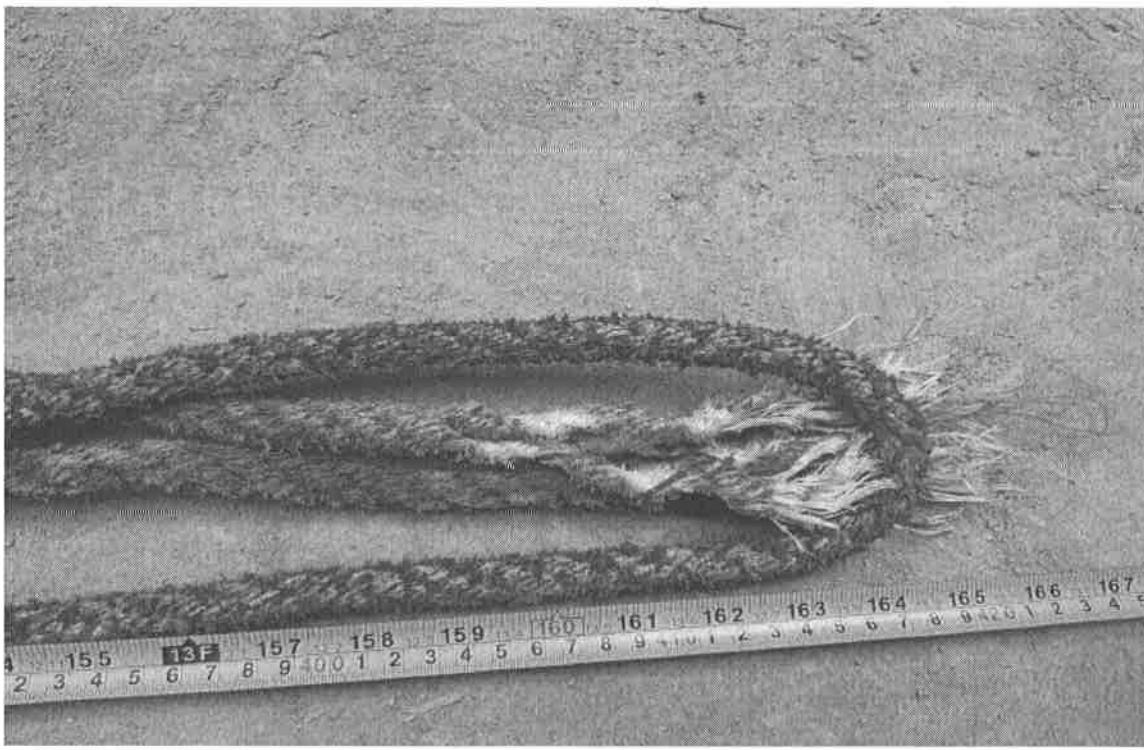
- ◎ 타워크레인(T/C)의 해체작업중 T/C 마스트 지지를 위한 1단 간격지지대 해체 작업 중 재해자 (T/C 설치·해체업체 작업자)가 T/C 혹(고리)에 연결된 슬링벨트를 간격지지대에 체결하기 위해 간격지지대 위에서 이동 중 간격지지대가 T/C 마스트축을 고정한 체인블록이 풀리면서 흔들리자 중심을 잃고 약20m 아래 지상으로 추락한 사고
- ◎ 재해자는 T/C 마스트와 건물 벽체에 양끝을 고정한 생명줄(수평 지지로프)에 안전대의 안전 고리를 체결하였으나, 생명줄이 끊어지며 추락함

사고현황(수평 지지로프 끊어짐)

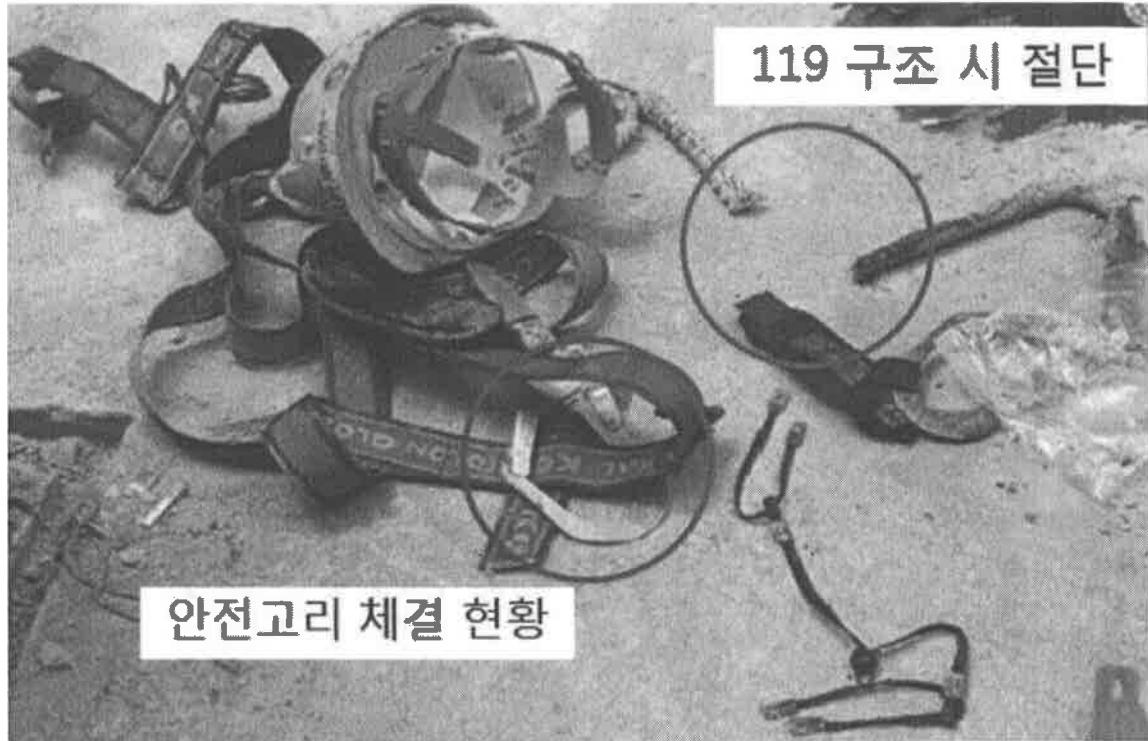
- ◎ 작업자는 고소작업을 시행하며 고리 2개형 안전대를 착용하였으나 2개의 안전고리 모두 안전 난간에 체결하지 않은 것으로 추정
- ◎ 높은 위치에서의 시스템동바리 설치 시 안전 확보를 위한 작업발판 설치 또는 하부 안전망 설치 등의 안전기준 미준수에 대한 관리감독 미흡

사고 사진 재해자의 안전대 및 안전고리 체결 현황

- ◎ 작업자는 개인보호구인 안전모 및 안전대를 착용하고 안전고리를 부착설비 등에 견고하게 체결 후 작업 시행
- ◎ 관리자는 작업 중 작업자의 안전고리 체결 필요성 및 방법을 명확히 인지시키고 작업 중 수시로 안전고리 체결 여부를 확인
- ◎ 작업자 추락사고 방지를 위하여 고소작업시에는 작업발판 또는 추락방호망 등 추락재해방지 시설을 설치하여 안전하게 작업

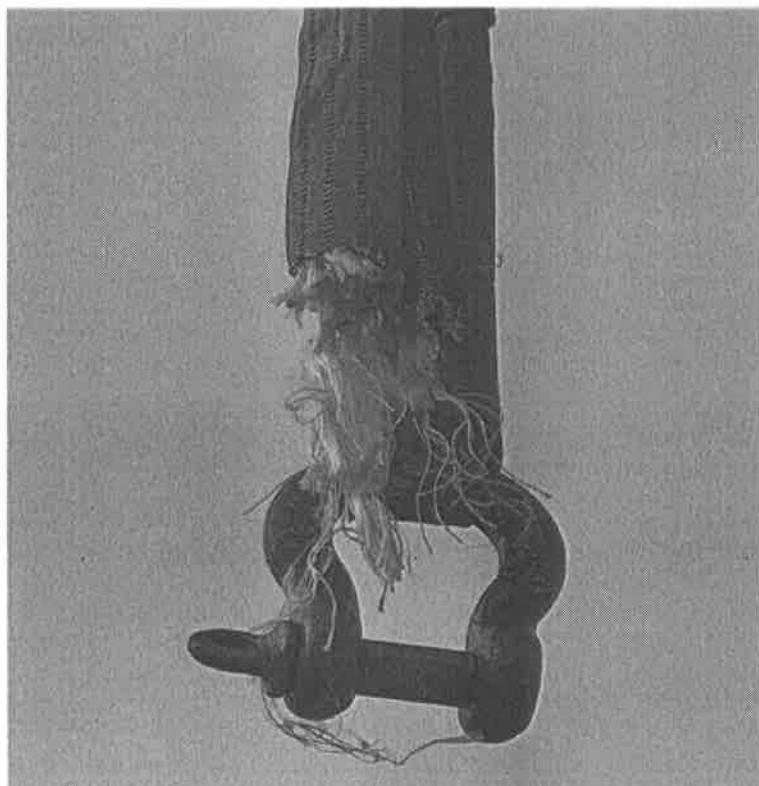
- ◎ 이동식크레인(51t)으로 타워크레인 자재(캣 헤드)를 지상에서 약2m 높이로 인양하여 본체에 조립하기 위해 사전 조립작업을 진행하던 중 슬링벨트가 파단 되어 하부에서 조립 작업을 감독 하던 재해자(작업팀장)가 낙하물에 맞음

- ◎ 인양작업 시 자재의 날카로운 부위나 모서리 등에 슬링벨트가 직접 접촉함에 따라 파단 된 것으로 자재 결속부위 위치선정에 대한 점검 미흡
- ◎ 크레인을 이용한 중량물 인양 작업 시 작업 반경 내 하부에 작업자 확인 및 대피 등 관리감독 미흡

사고현황(파단된 슬링벨트)

- ◎ 크레인 인양 작업 시 자재의 날카로운 부위나 모서리 등에 슬링벨트가 직접 접촉되지 않도록 접촉방지 조치를 철저히 하며, 벨트 결속부위 위치선정에 대한 점검 및 안전성 검토 철저
- ◎ 크레인을 이용한 중량물 인양 작업 시 작업 반경 내 작업자 대피 등 위험요인 확인 및 관리감독 철저

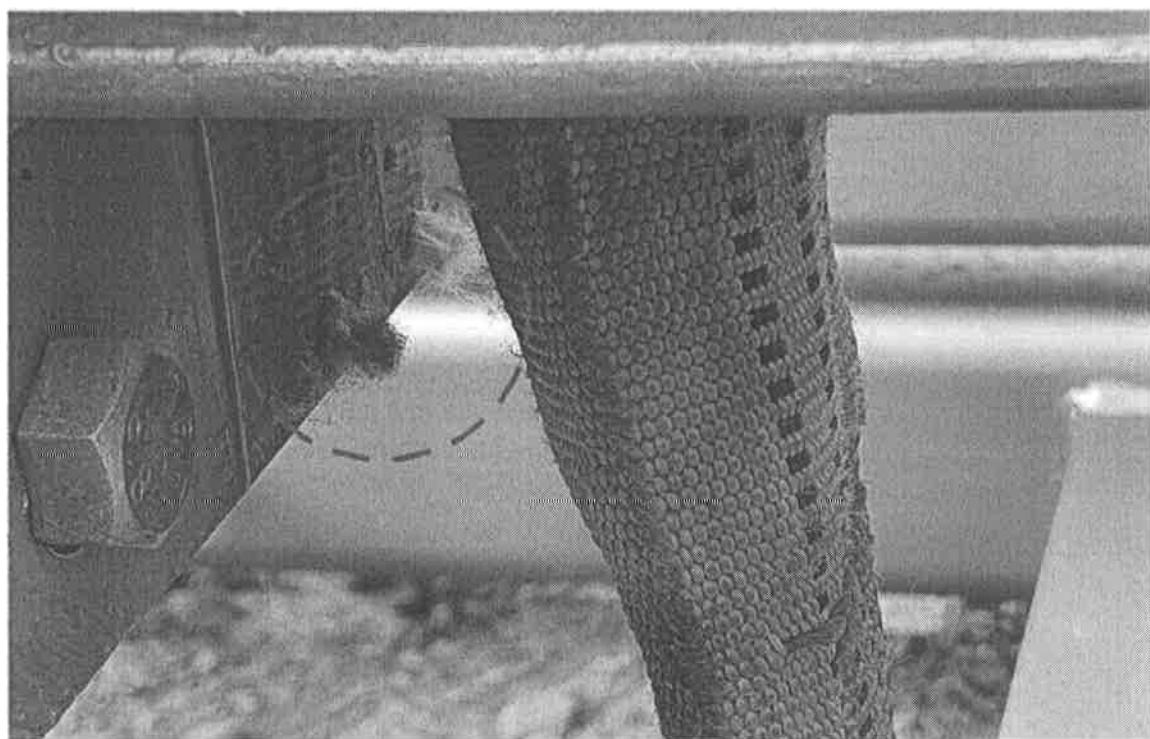
사고현황(슬링벨트 결속부위 쓸림)

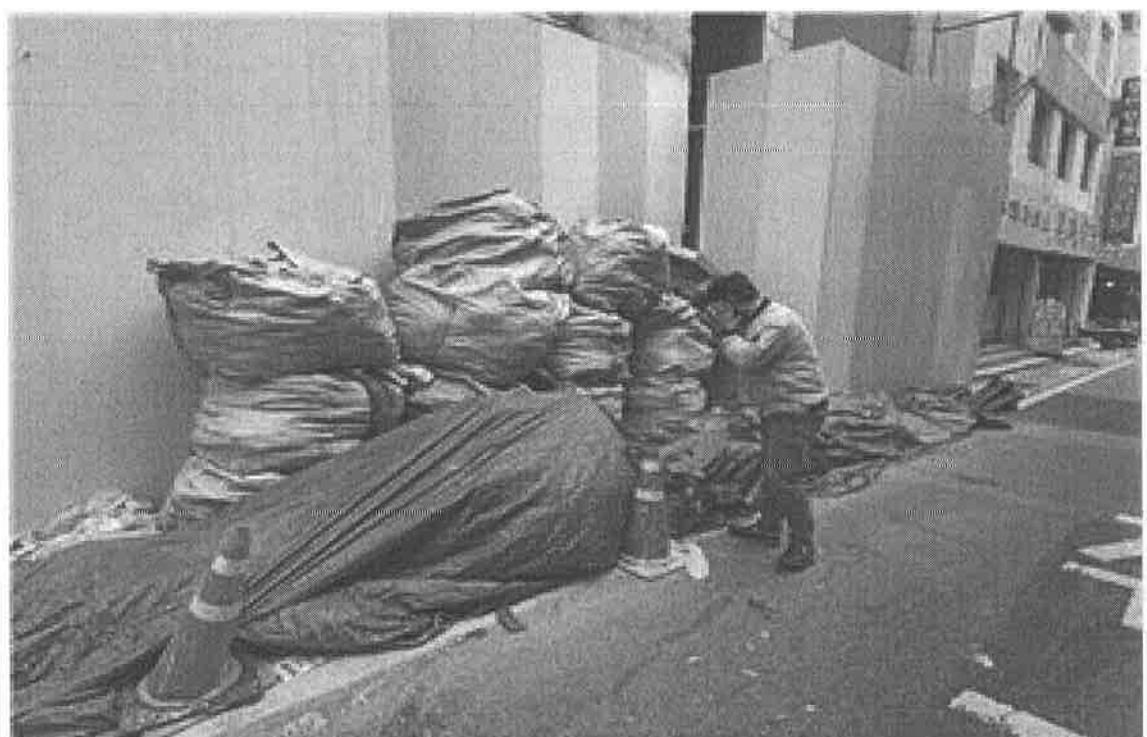
- ◎ 무인 타워크레인(인양능력 약2톤, 지브길이 약24m)을 조종하여 신축중인 건물 8층에 벽체철근 인양 작업을 완료한 재해자(철근공)가 공사휀스 밖 도로(건물 외벽에서 약2m 이격)에서 잔여 철근을 천막으로 덮는 작업을 하던 중 약40m 높이에서 낙하하는 타워크레인의 후크 블록(도르래 장치, 130kg)에 맞음

- ◎ 타워크레인 권과방지장치 미작동 또는 와이어로프가 지브 끝단 시브에서 이탈하여 시브와 지브 사이에 끼여 파단하면서 후크 블록이 낙하한 것으로 추정
- ◎ 재해자는 공사 가설울타리 밖 도로변에서 철근 천막덮기 작업 중 낙하물에 맞았으며, 도로변에서의 갑작스러운 사고에 대비한 감시자·감독자 미배치 등 현장 안전관리·감독 미흡
- ◎ 타워크레인을 운전한 작업자의 자격 미충족

사고현황(낙하물 낙하 위치)

- ◎ 「건설기계관리법」 제13조제1항 및 같은법 시행규칙 [별표7]에서 규정하고 있는 정기검사(검사 유효기간 6개월, 이동설치시마다 실시)를 실시하고, 정기검사의 내실화를 통해 노후화 등에 따른 타워크레인 결함 발생 및 사고를 방지
- ◎ 작업자에게 작업 중 갑작스러운 사고에 대비할 수 있도록 감시·감독자를 배치하여 안전한 작업 수행
- ◎ 타워크레인을 운전하기 위해서 운전면허 또는 관련교육 이수 등 적격자가 운전하여야 하며 관리자는 이를 확인

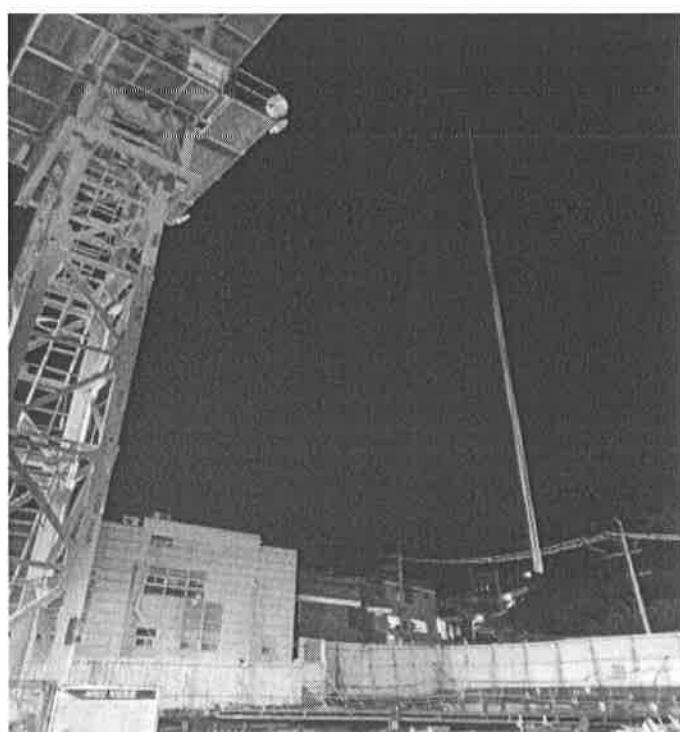
- ◎ 타워크레인을 이용하여 지하5,6층의 데크플레이트(L=3m, B=1.5m, H=0.3m)자재를 2개씩 중첩(총4장)하여 양측면을 슬링벨트에 걸어 양중하여 지상 위로 올라온 상태에서 회전하던 중 편심이 발생하면서 자재가 슬링벨트를 이탈하여 지하 5층에서 작업 중이던 작업자 3명을 덮친 사고

- ◎ 자재 양중작업 시 줄결이 작업 미흡에 의한 편심발생
- ◎ 타워크레인 자재 양중 시 하부 작업범위 내 작업자 통제 미실시

사고 사진 | 사고현장 타워크레인 슬링벨트 전경

- ◎ 타워크레인 줄결이작업 시작 전 해당장비의 줄결이 용구 및 솔링 등은 승인된 달기구를 사용하고 줄결이 방식의 안전성에 대하여 수시로 점검 실시
- ◎ 타워크레인 작업 시에는 반드시 장비 유도자를 배치하여 해당 장비의 작업 반경 내 하부의 작업자를 통제

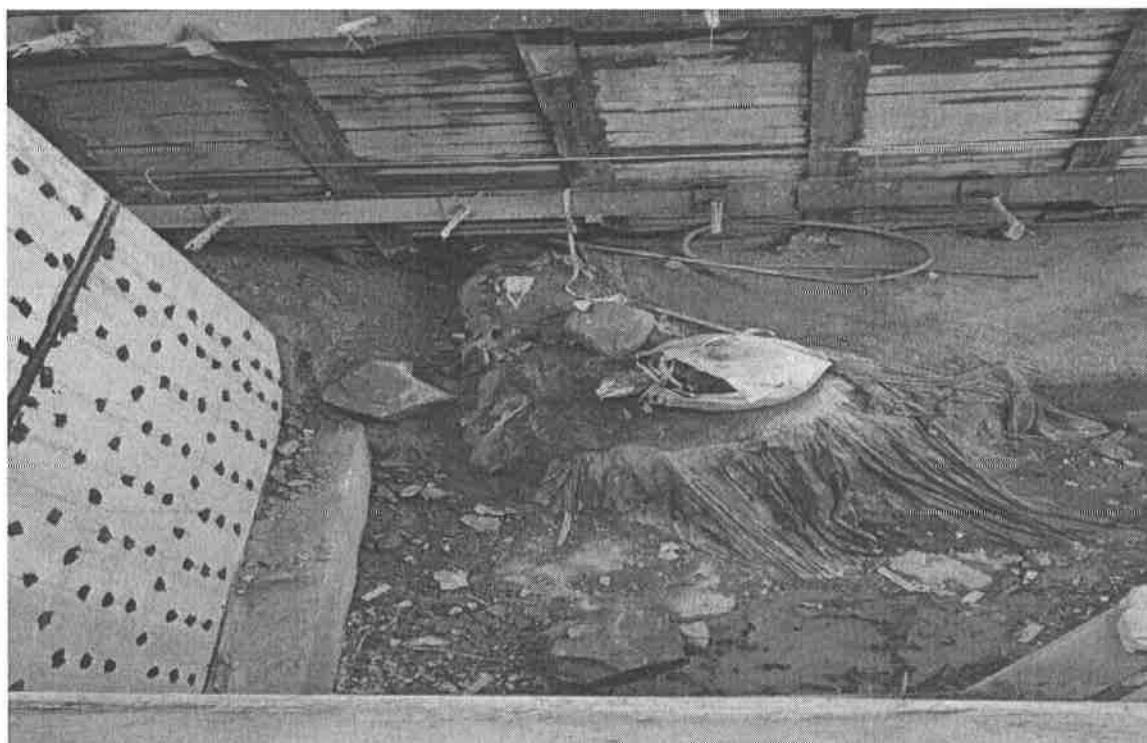
- ◎ 흙막이 가시설의 피장 및 어스앵커 제거를 위해 구조물 벽체와 가시설 사이(폭 2m 내외)에 대한
되메우기(H=1.0m) 작업 중
- ◎ 굴착기가 토사에 혼입되어 있는 호박돌을 처리하기 위하여 당일 지정된 되메우기 작업구역
(I.=60m)을 임의로 이탈하여 작업구역 외 확장부 굴착면 하부로 호박돌을 투하
- ◎ 작업구역 외 굴착면 하부에서 잔재물 청소 중이던 3인의 작업자 중 재해자에게 호박돌이 낙하하여
머리부위 등을 타격

- ◎ 호박돌을 고르는 작업공간이 협소하여 임의위치에 호박돌을 적치한 작업자의 임의작업
- ◎ 작업구간을 이탈하였더라도 호박돌 투하 전 하부의 작업자 작업 여부 확인 미실시
- ◎ 신호수 2인이 배치되었으나, 굴착기의 작업구역 이탈을 통제하지 않은 현장관리 미흡

사고 사진 사고현황(호박돌 낙하부 전경)

- ◎ 건설기계 작업 계획을 수립하여 건설기계 운전원 및 신호수 등에게 인근 작업상황, 임의행동
금지 등 사전 교육을 철저히 시행
- ◎ 신호수는 건설기계가 계획된 작업위치에서 정해진 업무를 수행하도록 철저히 통제

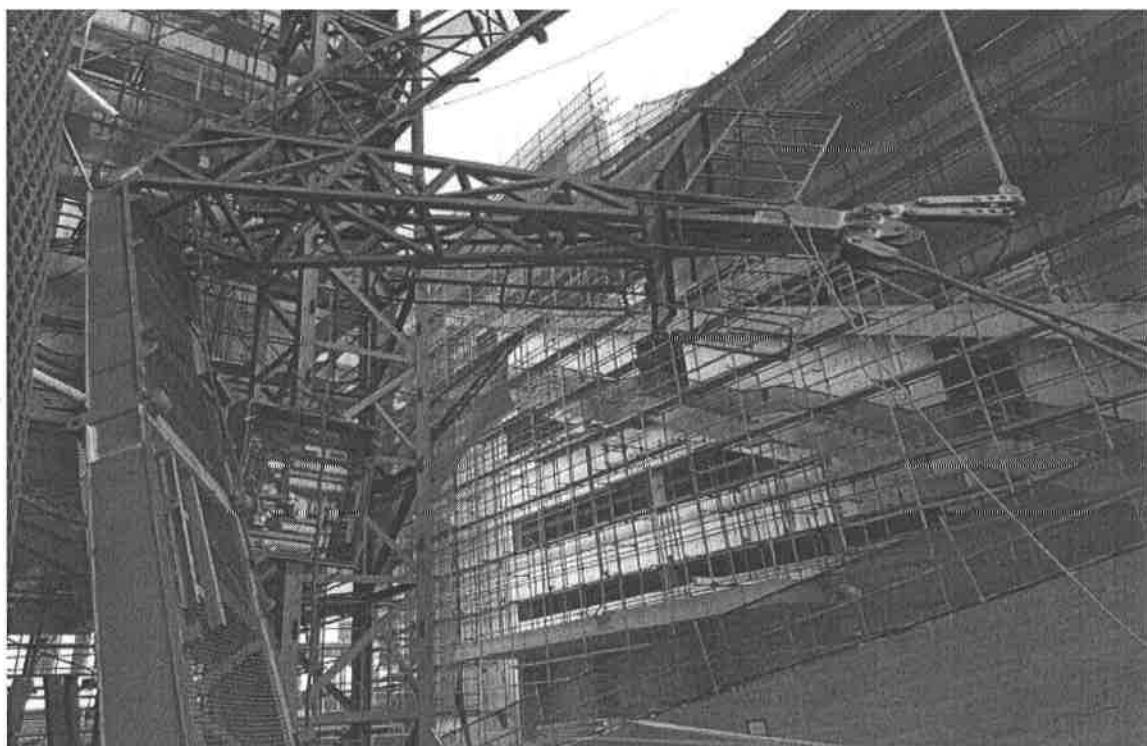
- ◎ 타워크레인 해체작업을 위하여 이동식 크레인으로 지브를 잡고 있는 상태에서 균형추의 무게를 견디지 못한 웨이트 턴테이블이 파단되며 지브가 전도되어 상부에서 작업 중이던 재해자가 추락 (H=30m)한 사고

- ◎ 타워크레인 해체작업 순서는 균형추를 먼저 제거후 지브를 해체해야 하나 이를 준수하지 않은 작업절차 미준수
- ◎ 사고전날 마스트 해체 후 상부구조를 지지용볼트(전부 8개)를 다시 체결했어야 하나 그중 일부 (4개 추정)만 체결하여 안전 미확보
- ◎ 마스트 해체작업 시 작업순서 준수 상태 확인을 위한 관리감독 미실시

사고현황(캣헤드 및 메인지브)

- ◎ 타워크레인 설치·조립·해체작업을 실시하는 경우에는 설치·조립 및 해체순서, 작업인원의 구성 및 작업근로자의 역할 범위 등의 작업세부계획이 수립된 계획서를 작성하고 그 계획에 따른 이행 여부 확인 철저
- ◎ 작업시간 절약 등을 목적으로 적정 볼트 체결 수량 등의 누락은 반드시 금지하고 체결상태는 수시로 점검
- ◎ 원청 T/C 임대업체와 T/C 해체업체간 계약체결 시 적정한 비용 및 작업기간을 반영하고 위험 요소 정보 공유 필요

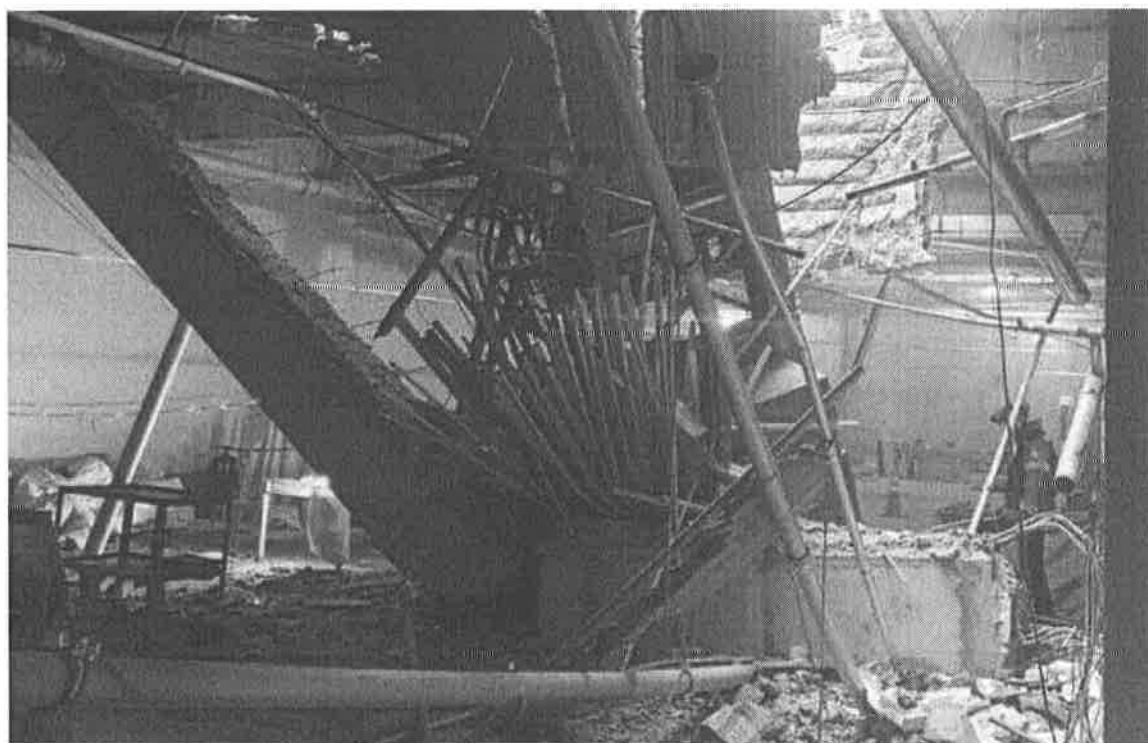
사고현황(균형주)

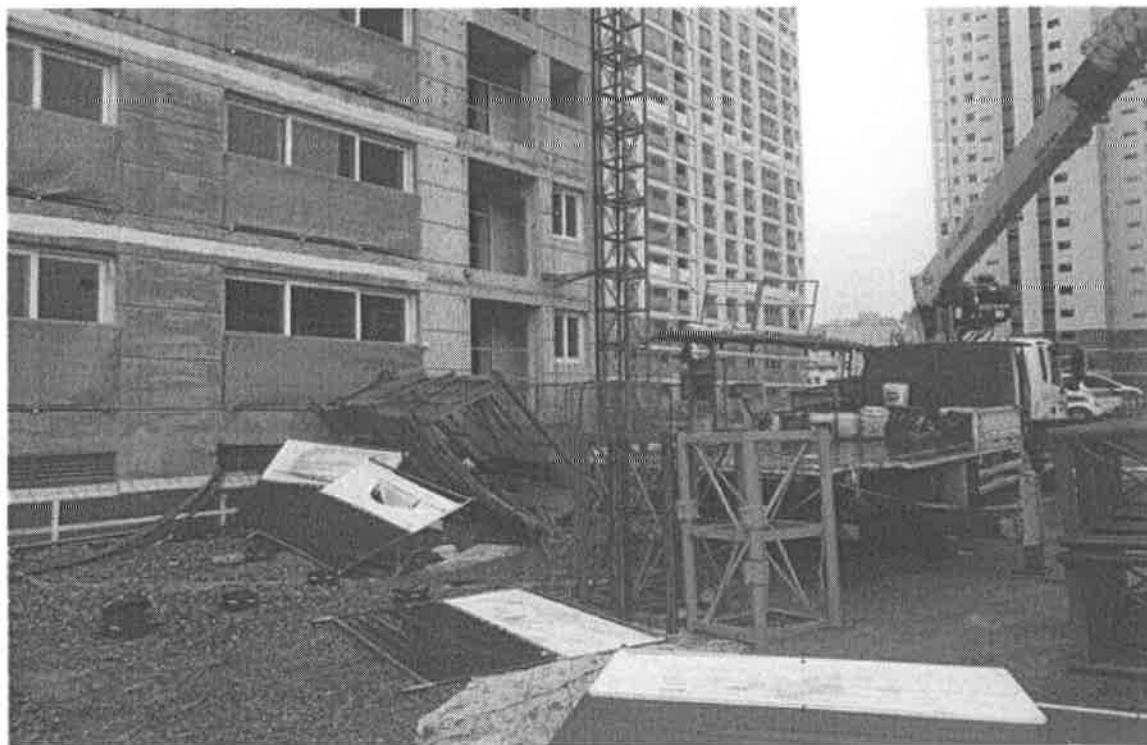
- ◎ 건물 호이스트 마스트 해체 작업 중 6층 높이에서 해체한 마스트를 호이스트로 운반 중 호이스트의 높이가 맞지 않아 조정하는 과정에서 호이스트의 조작 오류로 호이스트가 과상승하며 레일에서 이탈하여 재해자들과 함께 지상으로(H=18m) 추락한 사고

- ◎ 마스트 해체작업 중 호이스트 높이 조절을 위한 조정장치 조작시 조작 오류로 호이스트가 과상승 함
- ◎ 마스트 해체작업 시 호이스트 과상승방지장치 등 추락방지장치의 상태점검 미흡 등 안전관리 부실

사고 사진 사고현황(호이스트 케이지 추락전경)

- ◎ 호이스트 마스트 해체작업 시행 전 안전수칙 준수에 대한 특별안전교육 실시
- ◎ 호이스트 설치·조립 및 해체순서, 작업인원의 구성 및 작업근로자의 역할 범위 등의 작업세부 계획이 수립된 작업계획서를 작성·교육하고 그 계획에 따른 이행여부의 확인 철저
- ◎ 긴급 상황 시 전원을 차단할 수 있는 비상정지 장치 필요
- ◎ 권과방지장치를 설치하지 않은 호이스트에 대해서는 권상용 와이어로프에 위험표시를 하고 경보장치를 설치하는 등 작업자가 위험해질 상황을 방지하기 위한 조치 실시

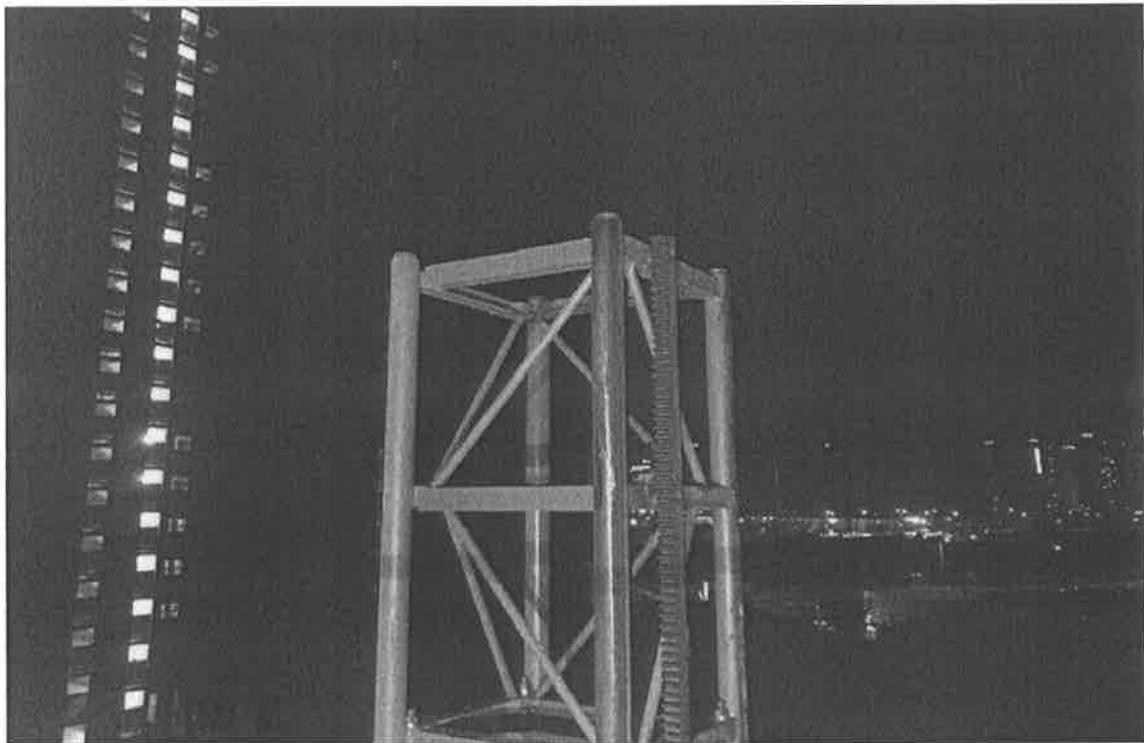
사고 사진 사고현황(호이스트 마스트 상부)

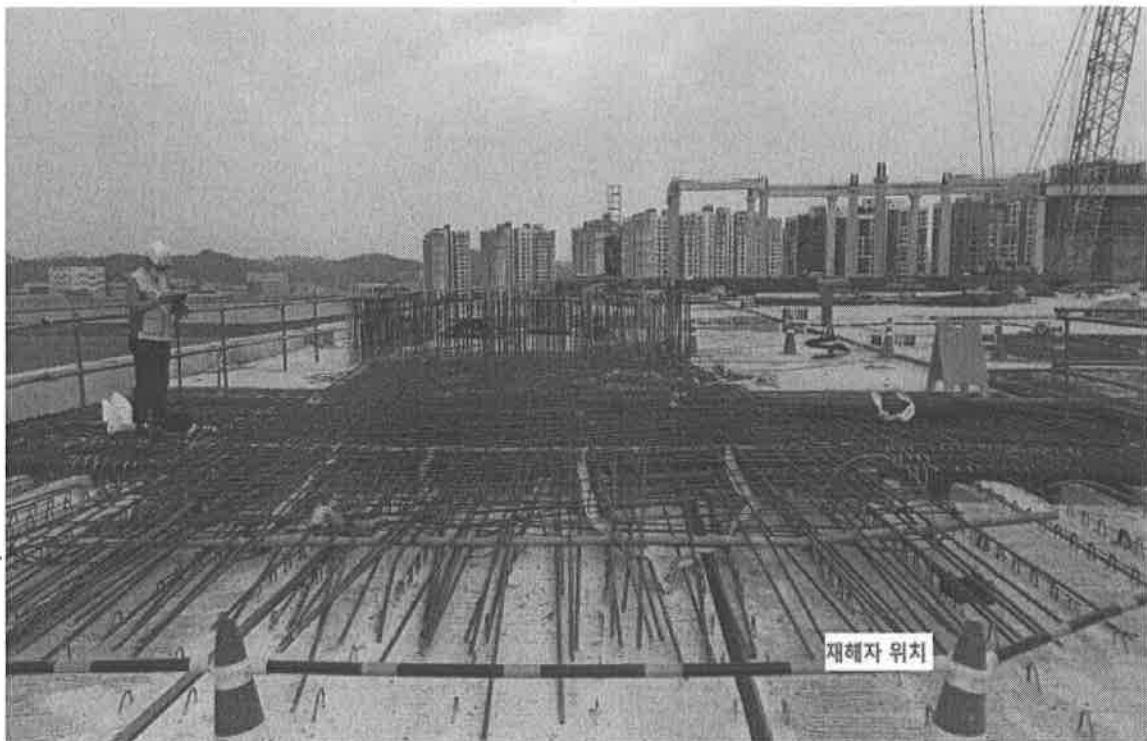
- ◎ 지상 2층(PC구조) 상부에서 슬래브 철근배근 작업 중 약 9m 이격되어 가거치되어 있던 벽체 철근 조립체(6.0m × 0.23m, 높이 11.7m, 약 1톤)가 전도되어 재해자(철근공)가 깔림
- ◎ 벽체철근 조립체를 크레인으로 시공위치에 수직으로 거치한 후, 슬링벨트로 한쪽은 바닥에, 반대편은 철근더미에 체결한 후 크레인이 철수한 상태에서 철근 결속작업 진행 중 조립체가 전도

- ◎ 사고벽체철근 더미를 고정한 슬링벨트 중 재해자의 반대 측에 위치한 슬링벨트가 풀림 또는 파단되며 벽체철근이 전도한 것으로 추정
- ◎ 경사버팀대를 일부만 설치하여 벽체철근의 전도방지조치 불량
- ◎ 현장 관리자의 부재로 철근조립체 전도 및 협착 위험지역의 작업자 접근금지 미조치 등 안전관리 미흡

사고현장 전경(전도된 벽체철근 전면)

- ◎ 벽체철근 주변 작업 시 철근의 전도를 방지하기 위한 임시 전도방지장치 설치 및 슬링벨트 파단에 대한 위험 방지장치 설치 필요
- ◎ 작업자의 위험한 상황이 발생할 수 있는 지역의 경우 작업자의 접근을 금지하는 등 현장통제에 대한 관리감독 철저

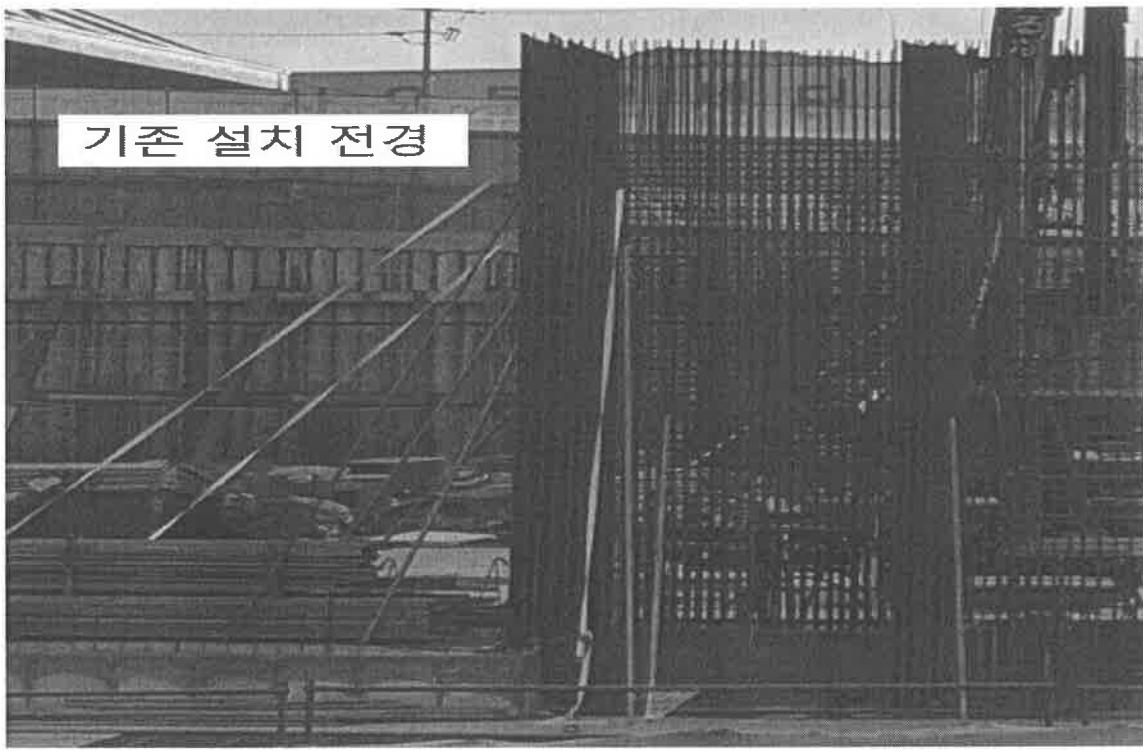
사고 사진 벽체철근 조립체의 방지조치 현황

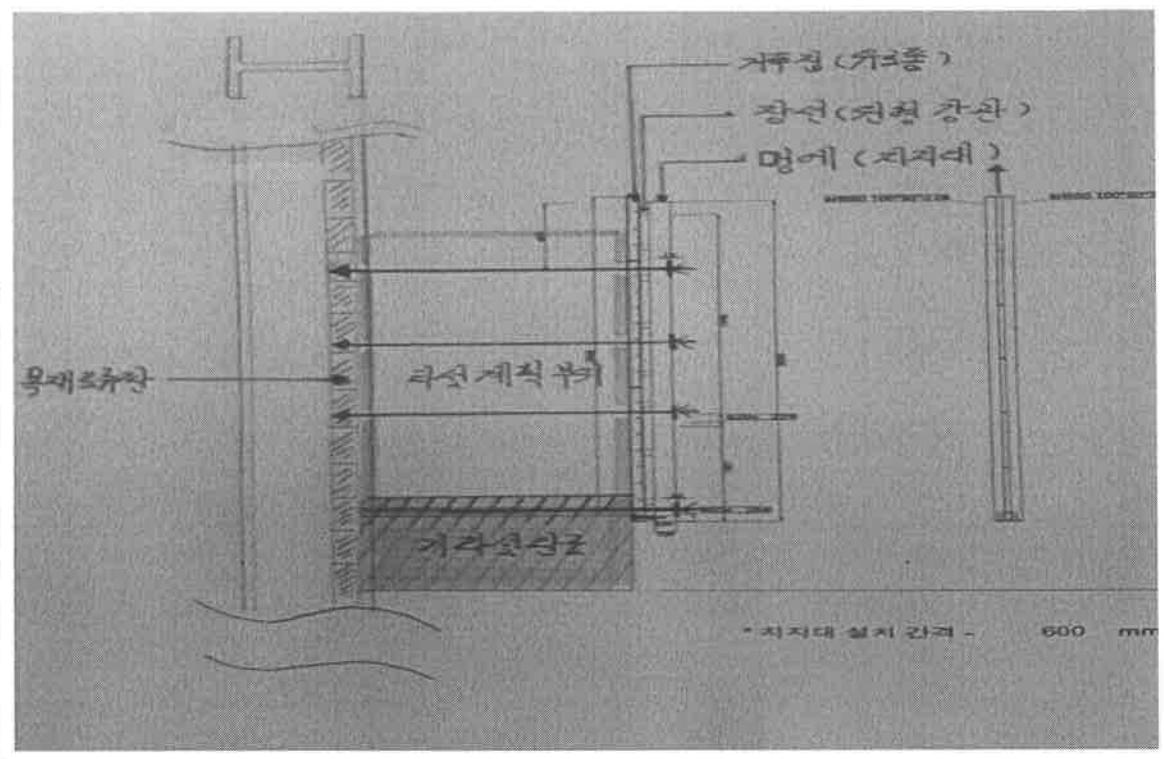
- ◎ 설계적 요인
 - 옹벽 거푸집 구조 안전성 검토 시, 폼타이의 고정과 관련한 폼타이 제원, 정착 깊이, 수직·수평 간격 등에 대한 상세 검토 누락
- ◎ 시공적 요인
 - 목재토류판에 고정한 매립형 폼타이(수직·수평간격 60cm)의 정착부가 목재에 체결되어 타설 중인 콘크리트 측압에 저항하지 못하고 폼타이가 인발되면서 거푸집이 붕괴된 것으로 추정

사고 사진 사고발생 부위 측면도(상세)

- ◎ 거푸집 설계 시 폼타이 등의 정착력 확보를 위한 상세 구조검토를 포함하도록 하고 시공 시 이를 준수
- ◎ 콘크리트공사 표준시방서에 따른 콘크리트 타설속도 준수 및 특정부위 집중타설금지 등의 기준을 준수
- ◎ 콘크리트를 타설하는 도중에는 거푸집 및 거푸집동바리의 이상 유무를 확인하여야 하며 거푸집 붕괴 등을 고려한 적정한 작업위치 선정이 필요

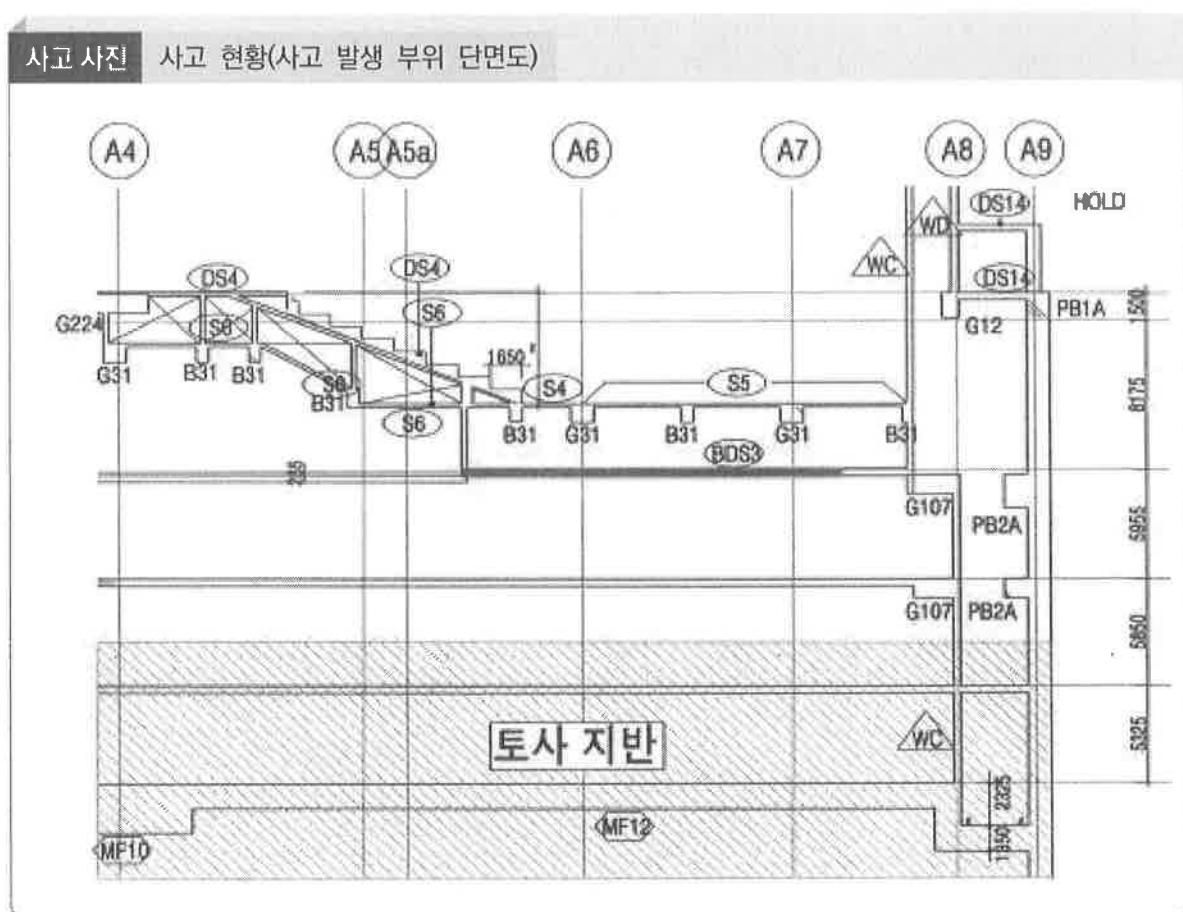
- ◎ 지하 1층 바닥슬래브(두께 250mm) 콘크리트 타설을 위해 콘크리트펌프카를 이용하여 1차 타설(보) 완료 후 2차타설(중앙부) 중 데크플레이트가 지하 2층 바닥 상부로 붕괴되며 데크플레이트 상부에서 콘크리트 다짐 작업 중이던 작업자 5인이 데크플레이트와 함께 높이 2.5m 아래로 추락하여 칼리 사고

- ◎ 콘크리트 타설 작업 시 다량의 콘크리트를 계획보다 높은 위치에서 배출함에 따라 데크플레이트가 충격하중 및 집중하중을 받은 것으로 추정
- ◎ 콘크리트 펌프카 운전자와 타설 작업간자의 의사소통이 원활하지 않아 불안전한 상태에서 작업 진행

사고 사진 사고 현황(사고 발생 부위 단면도)

- ◎ 작업 전 콘크리트 펌프카 운전자와 타설 작업자 간의 명확한 신호체계를 마련하여 확인교육 실시 및 작업장에 부착하여 신호 오류 방지
- ◎ 콘크리트 펌프카 운전자가 타설 상황을 육안으로 확인이 어려운 경우 위험요소로 간주하고, 건설공사 안전관리 계획 수립 및 콘크리트 타설 시공계획 수립 시 위험성 저감 대책 마련

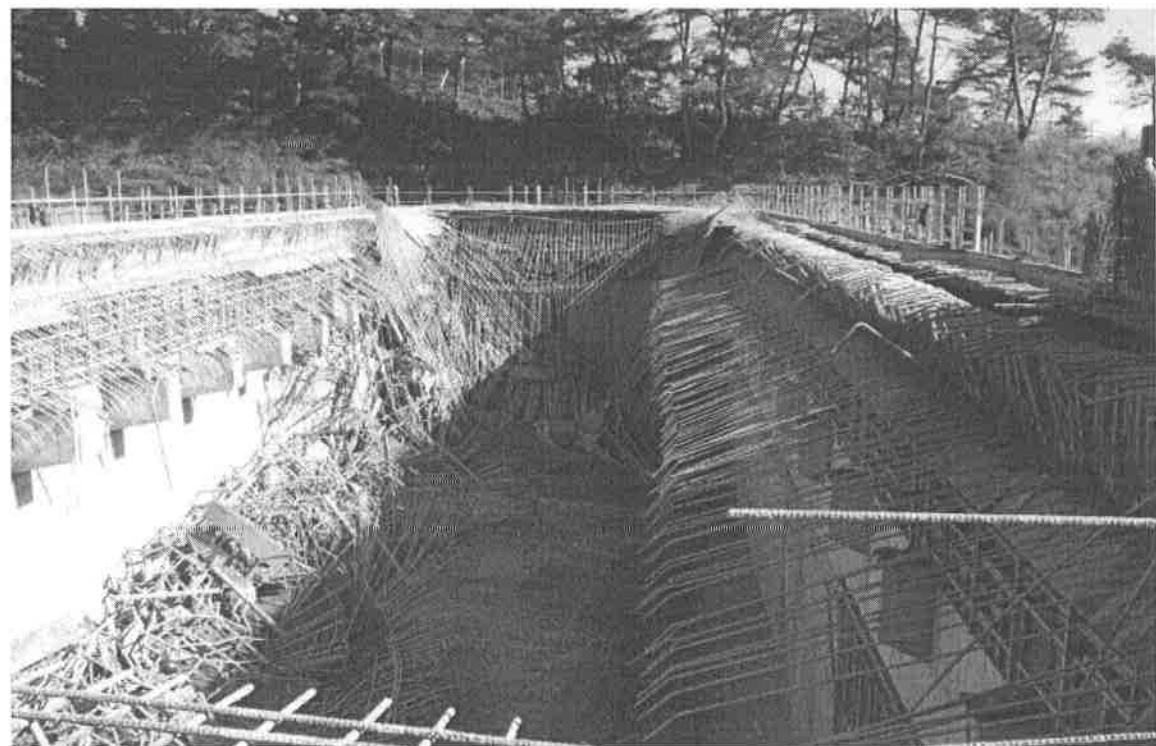
- ◎ 군부대 건물 신축공사장의 1층 천장슬래브 콘크리트 타설 중 하부 시스템 동바리 붕괴로 상부에서 작업하던 현장인부 7명(콘크리트공 5명, 미장공 2명)이 함께 추락
- ◎ 건축물(총고 11m)의 천장슬래브(가로 15m × 세로 53m × 두께 1m) 콘크리트 타설(슬래브 단부 벽체 및 현지부위 타설 후 슬래브 0.5m두께로 2회 타설) 중이었으며, 전체 계획물량(1,360m³)의 약 95%(1,300m³) 타설 중 하부의 시스템동바리 전체가 붕괴됨

- ◎ 시스템동바리에 대한 구조검토 결과서 확인결과 층고가 5m 이상인 시설물의 동바리 구조해석 시 하중조합을 고려한 2차원 또는 3차원으로 복합적인 구조해석을 수행하여야 하나, 본 현장은 층고가 5m이상(11m) 임에도 연직 및 수평하중에 대해 별도로 구조해석을 수행함에 따라 동바리 구조체의 내하력 산정이 부실

사고 사진 사고현장 현황(슬래브 붕괴현황)

- ◎ 거푸집 동바리에 대한 안전성검토는 실제 좌굴길이를 고려하여 작용하는 수직하중, 수평하중 및 콘크리트 측압과 풍하중, 편심하중 등에 대한 검토를 실시
- ◎ 층고가 5m 이상인 시스템동바리의 구조해석 수행 시 2차원 또는 3차원의 복합적인 구조해석을 수행하여 내하력을 산정

- ◎ 거푸집과 동바리의 안전시공절차 수립 및 안전성검토에 따른 조립도(시공 상세도면)를 작성하고 이에 따라 설치
- ◎ 콘크리트의 집중 타설, 벽체와 슬래브의 일괄 타설 및 슬래브 거푸집 상부에 자재 집중적치 등이 발생하지 않도록 현장을 관리하고, 콘크리트의 타설은 설계도면이나 시공계획서의 순서에 따라 실시
