중대재해 사고사례
[추락]

(건축-008)

충북 충주 공장 증축공사 중 추락사고

공사명	충주시 목행동 ○○○ 공장 증축공사		
사고일시	2021년 6월 13일(일) 08:30분경	기상상태	맑음
소재지	충북 충주시	사고종류	떨어짐
구조물손실	-	인적피해	사망 1명
장비손실	-	안전관리계획서 수립 대상여부	해당(), 해당없음(○)

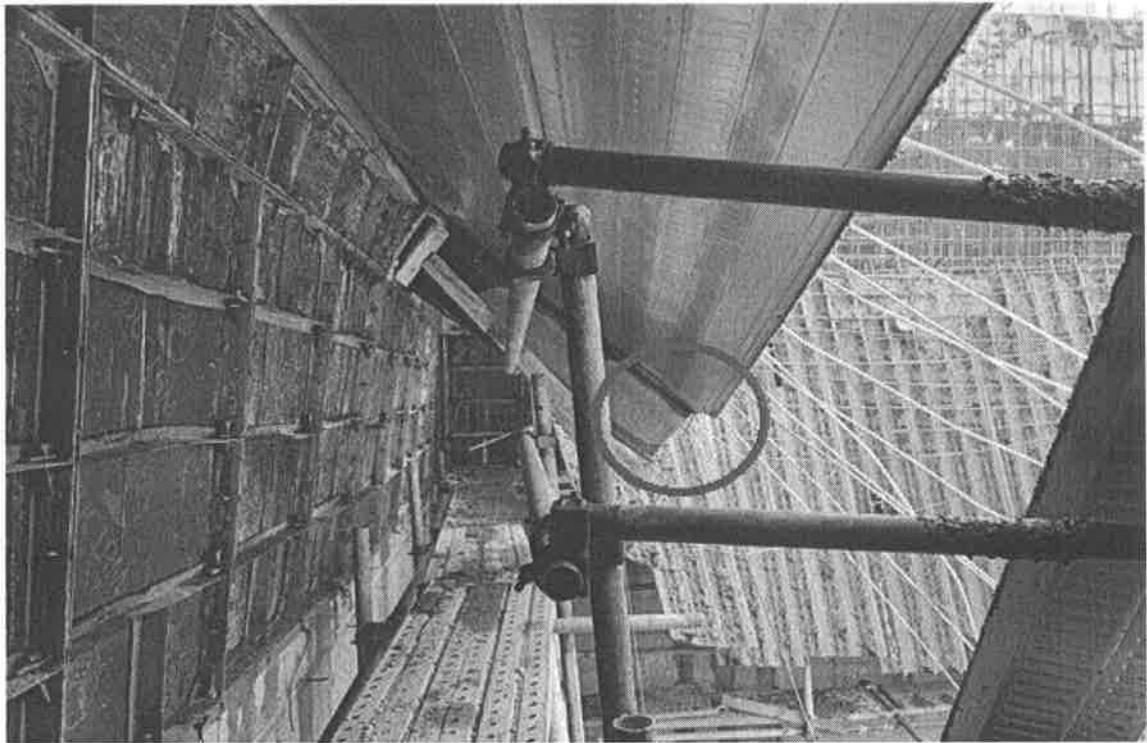
- 데크플레이트를 이용하여 슬래브를 형성하는 과정 중 슬래브 중앙에 설치한 이어붙인 철골빔 (7.5m : 1.4m, 6.1m, 300mm × 300mm)이 콘크리트 하중을 견디지 못하고 철골빔이 파단되면서 슬래브가 붕괴된 것으로 추정

- 슬래브 하부의 철골빔 양단부를 벽체철근(콘크리트 타설 전)에 용접하여 철골빔이 충분한 지지력을 확보하지 못함
- 슬래브 하중을 지지하는 철골빔을 2개의 자재로 용접하였으나 용접불량으로 철골빔이 파단됨

사고현장 현황(철골빔 파단 부위)

- 슬래브 형성을 위한 철골빔은 설계 및 시공 등을 고려하여 적정한 형식과 재료를 선택
- 데크 플레이트 공법을 적용하는 경우에는 슬래브의 스판과 데크플레이트 종류, 수평 가설빔의 배치 간격, 그 재료의 지지 및 조립방법이나 해체방법 등을 면밀히 검토하여 시공
- 용접에 의한 자재 이음 시 용접불량이 발생하지 않도록 품질확보 필요

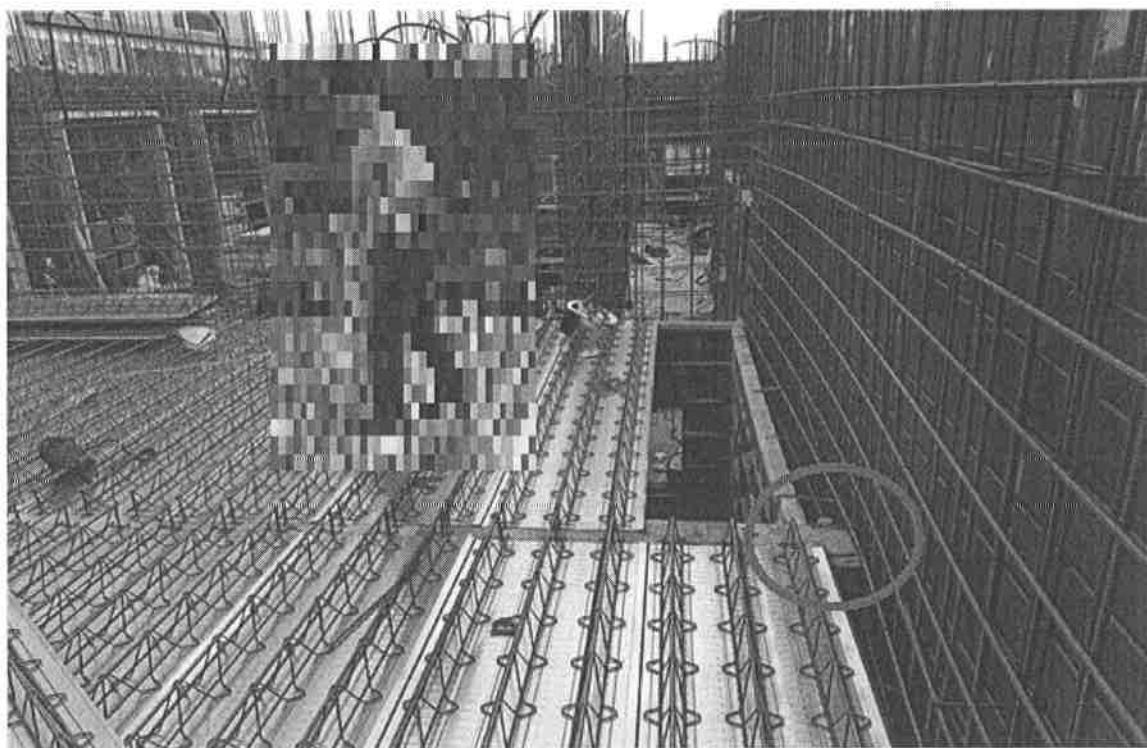
사고현장 철골빔 벽체철근 용접현황

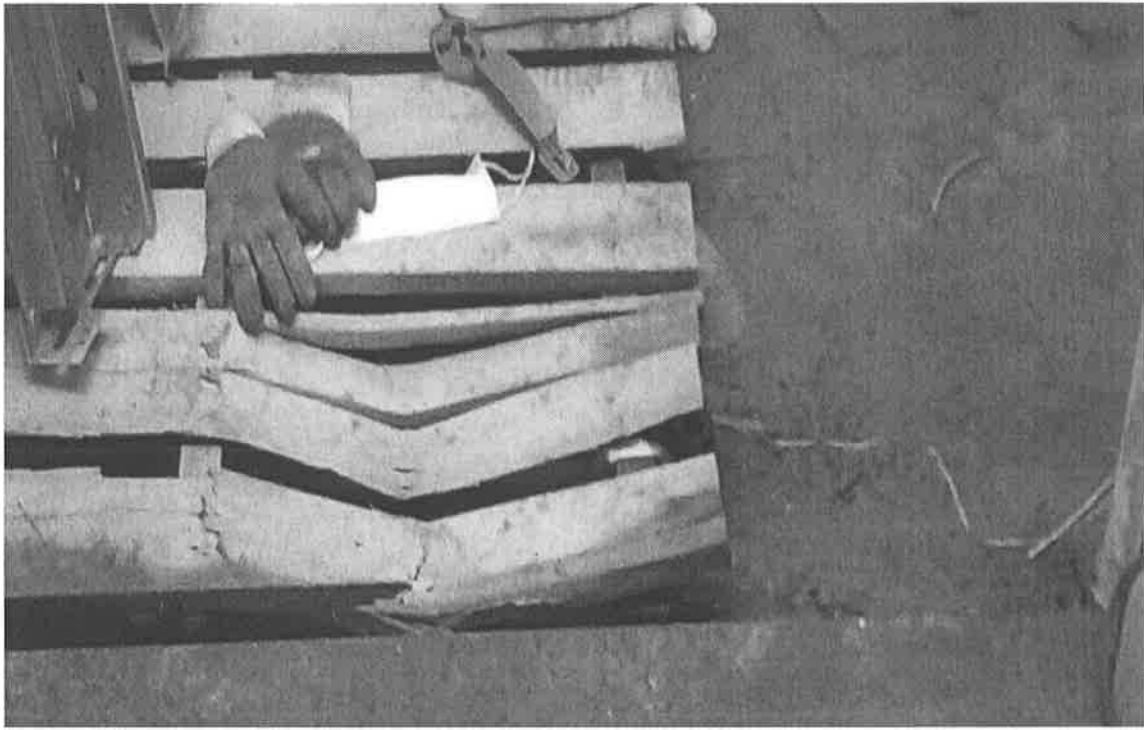
사고현황(팔레트 함몰 파손)

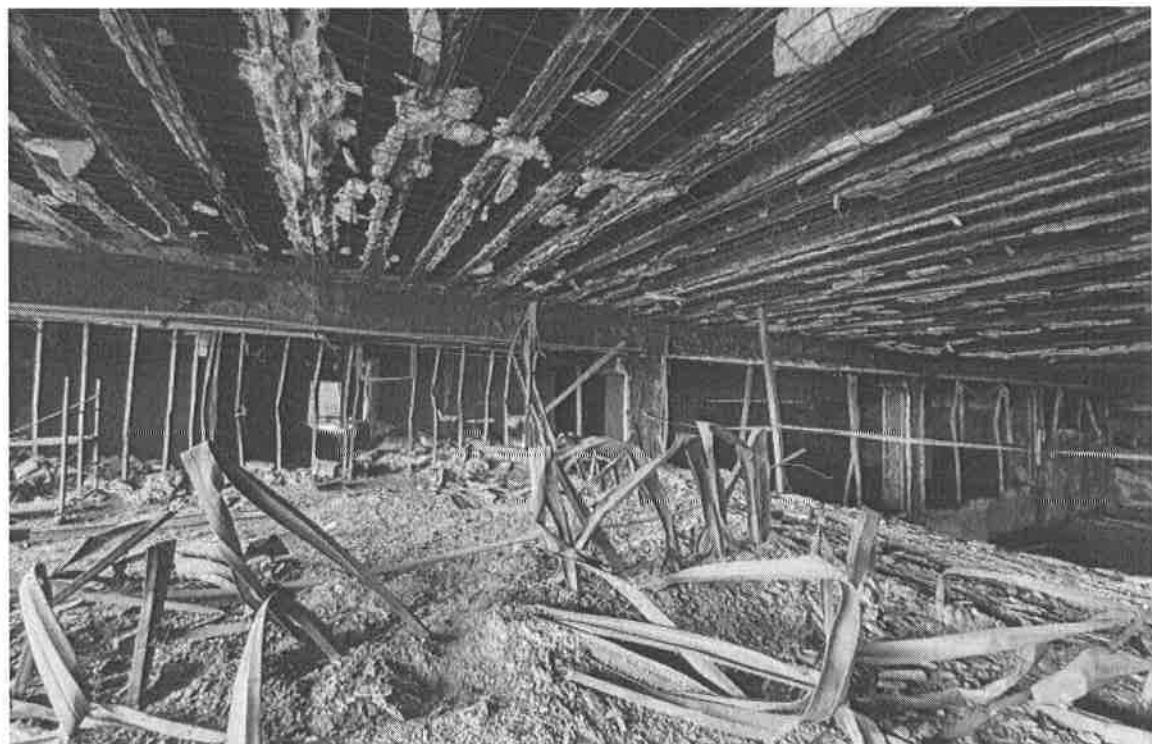
사고 사진 | 사고현황(내부 천정 및 벽체 전경)

- 인화성 물질 발생 작업 시작 전 화재발생 위험요소의 제거
- 화기 작업 시 안전작업을 위한 화재감시자 배치
- 화재 발생 위험작업 대상자에 대한 비상 대응방안 마련 및 예방 안전훈련 실시
- 지하층 및 밀폐공간은 강제 환기시설을 설치하여 급·배기 실시
- 우레탄폼 시공 시 용접작업 등 화재유발 공종 동시작업 금지
