업무연락

중대재해 사례 전파

중대재해 주요 사고 사례입니다. 유사 작업시 안전조치에 참조하시기 바랍니다.

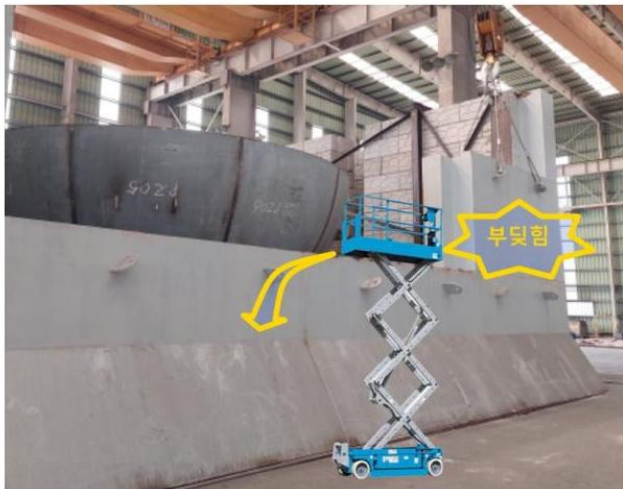
1. 고소작업대 작업중 3m 추락 사망

2023년 3월 18일 09:32경 전북 군산시 소재
방사선 비파괴검사장에서 콘크리트 블럭 조립
작업 중 **크레인**으로 인양 중인 **콘크리트 블럭**과
고소작업대가 **부딪혀** 쓰러졌고 **고소작업대**에서
재해자가 떨어져(3m) 사망

중량을 취급 시 떨어짐, 낙하물, 끼임 등의 위험을 예방할 수
있는 안전대책을 포함한 작업계획서를 작성하고, 근로자에게
교육 후 작업계획서대로 작업을 진행합니다.

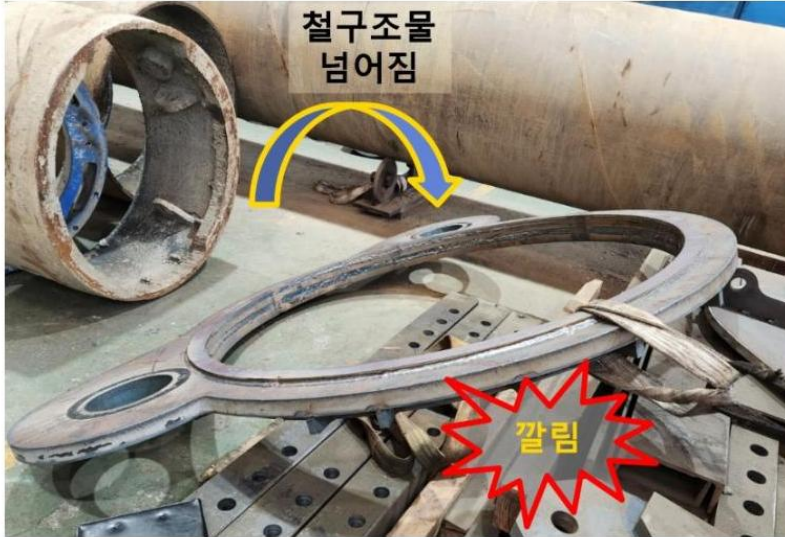
2. 철구조물 인양중 슬링벨트 풀려 작업자 사망

2023년 3월 20일 08:17경 경기 시흥시 소재 건설 기계장비 제조 공장에서 **철구조물 용접을 위해 인양 준비 중 슬링벨트가 풀려 철구조물이 쓰러지며 재해자가 깔려 사망**

· 중량을 취급 시 떨어짐, 낙하물, 끼임 등의 위험을 예방할 수 있는 안전대책을 포함한 작업계획서를 작성하고, 근로자에게 교육 후 작업계획서대로 작업을 진행합니다.

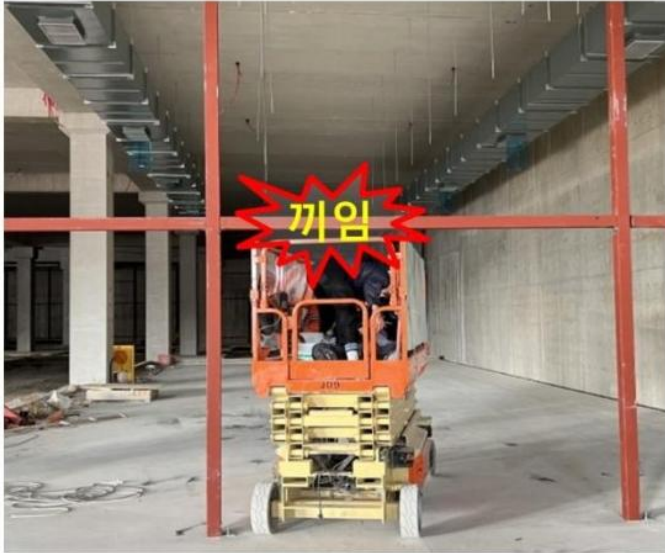
3. 고소작업대 탑승 이동중 구조물 하부에 끼여 사망

2023년 3월 21일 17:04경 경기 이천시 소재
물류창고 공사현장에서 **덕트 설치 작업을 위해**
재해자가 고소작업대에 탑승한 상태로 이동 중
철구조물 하부와 고소작업대 난간 사이에 끼여 사망

- 고소작업대를 이동하는 경우에는 작업대를 가장 낮게 내립니다.
- 작업대를 올린 상태에서 작업자를 태우고 이동하지 않습니다.
- 이동통로의 요철상태 또는 장애물의 유무 등을 확인합니다.

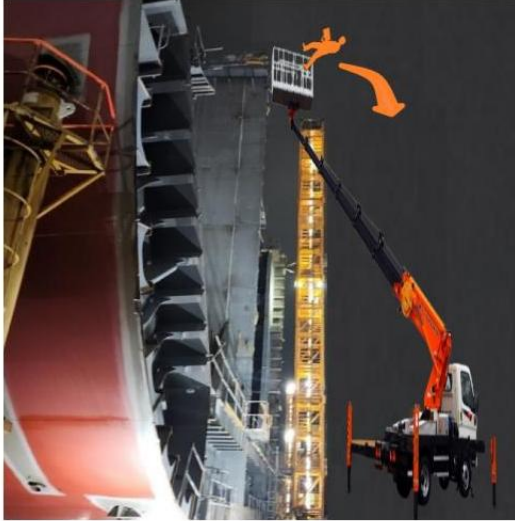
4. 고소작업차 탑승 이동중 구조물에 걸려 추락 사망

2023년 3월 23일 22:58경 경남 거제시 소재 조선소에서 중량물을 선박블록 상부로 인양 후 고소작업차 작업대에 탑승 후 작업대를 이동하는 순간 구조물에 걸려있던 작업대가 튕기면서 재해자가 23m 아래 바닥으로 떨어져 사망

· 근로자에게 안전대를 지급하고, 안전대를 작업대 안전난간 등에 체결하도록 교육 후 관리·감독합니다.

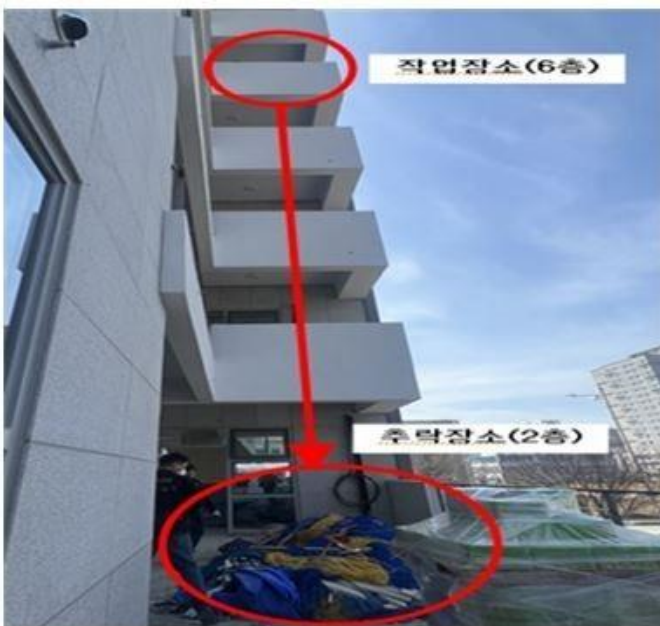
23.3.22.(수) 09:45경 원청 소속 재해자(직영, 할석공)가 건물 6층 베란다에서 콘크리트

벽체 평탄화(할석) 작업을 위해 설치된 이동식 비계로 올라가다 2층 베란다 바닥으로 떨어져(H≒15.2m) 사망함

[사진1] 재해발생현장 전경

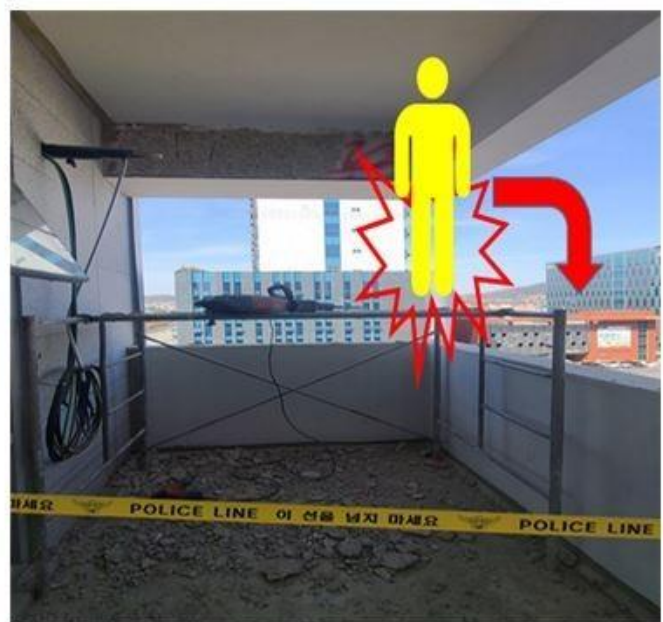
[사진2] 재해발생 장소
