# 업무연락

## 중대재해 사례 전파

**중대재해** 주요 사고 사례입니다. 유사 작업시 안전조치에 참조하시기 바랍니다.

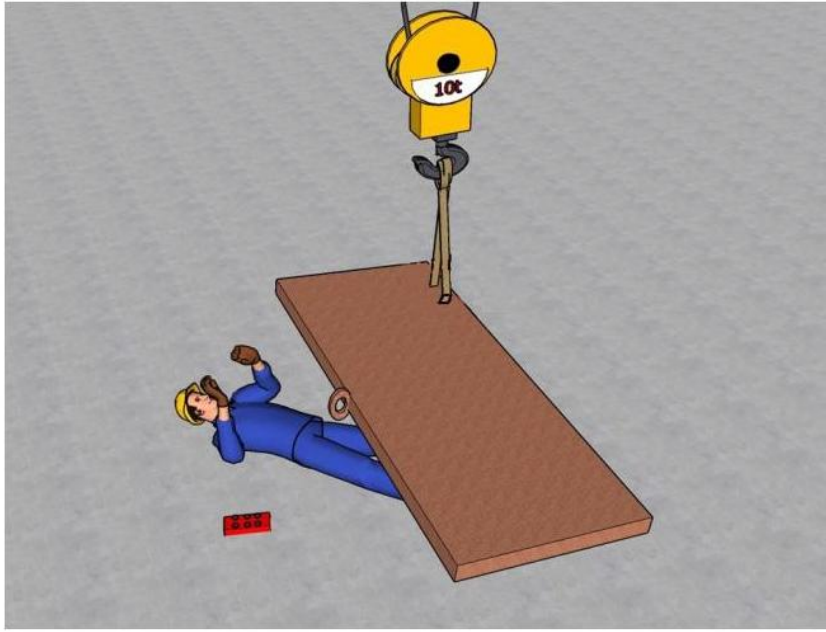
### 1. 인양중 낙하하는 철구조물에 맞아 사망.

2023년 3월 27일 09:20경 경기 광주시 소재  
철구조물 제조 공장에서 **천장주행크레인**으로  
**철구조물 인양작업 중 떨어지는 철구조물에 깔려 사망**

- 작업 반경 내에 근로자의 출입을 통제하여 크레인으로 인양 중인 하물이 작업자의 머리 위로 통과하지 않도록 합니다.
- 반드시 옥 해지장치를 사용하여 인양물이 낙하하지 않도록 합니다.

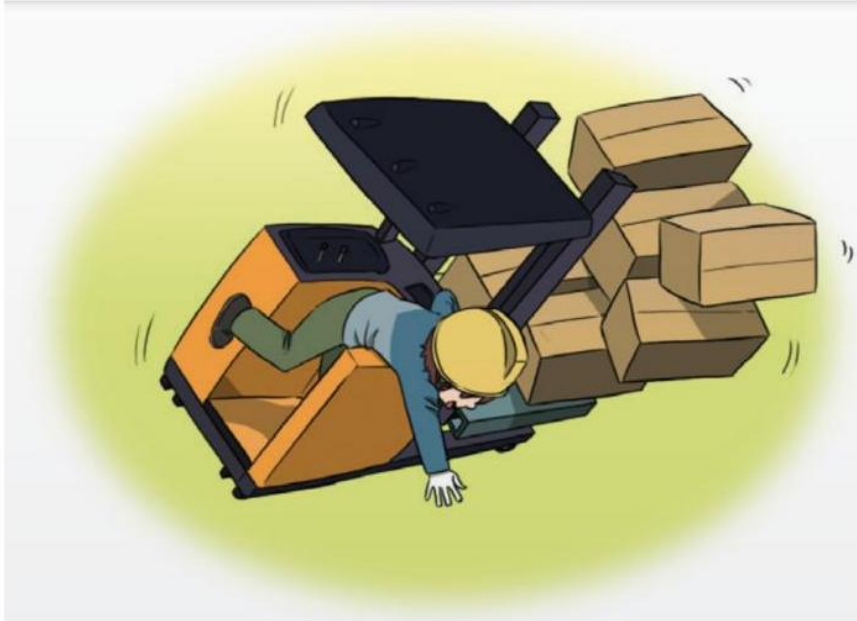
## 2. 경사로 내려오던 지게차 전도로 운전자 사망

‘23년 3월 27일 13:38경 경기도 이천시 물류 센터에서 재해자가 지게차를 운전하며 **경사로 아래로 내려오던 중 지게차가 도로 연석에 부딪히면서 충격에 쓰러지는 지게차에 깔려 사망**

- 경사로, 좁은통로 등에서 지게차 운전시 급주행, 급브레이크, 급선회를 금지합니다.
- 중량물을 운반중인 경우에는 반드시 제한속도를 유지합니다.

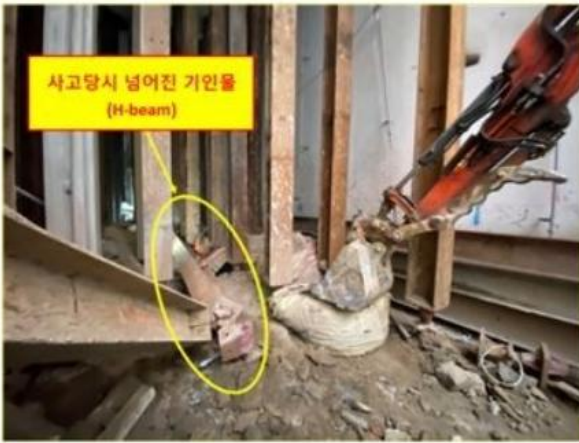
[사진1] 재해발생 장소 전경

‘23.2.03.(금) 10:45경 하청업체가 지하층 기존 구조물 철거를 위해 설치한 보강재를

굴착기를 이용하여 해체 작업 중 굴착기가 잡아당기기 위해 보강재 상부에 결속한 슬링벨트가

느슨해지며 하부로 내려오면서 보강재가 재해자(슬링벨트 결속 등 보조작업 진행) 쪽으로

넘어가 깔려서 사망함

\* H-beam:300X300X10X15, L≒10m(사진1)

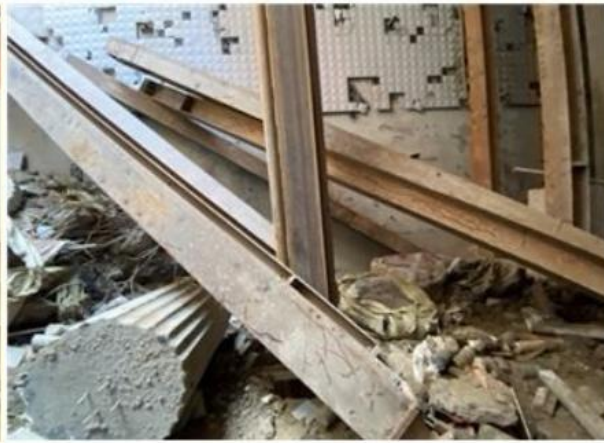
[사진2] 해체 후 쌓아놓은 보강재

해체 후 쌓아놓았다가 수직구로 반출(사진2)

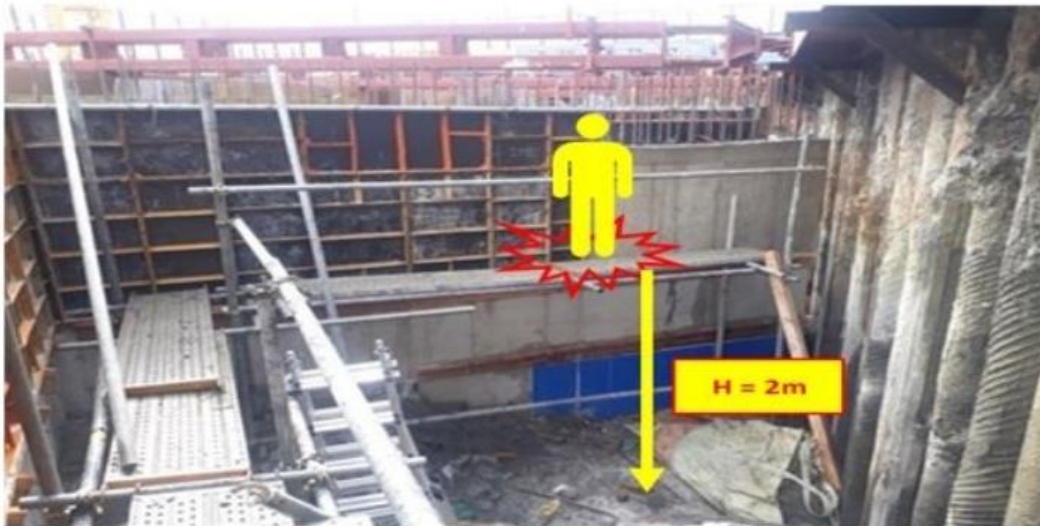
[사진] 재해발생 현장 전경

#### 4. 지하1층 벽체 거푸집 해체 작업 중 작업발판에서 떨어짐 (사망 1명)

'23.2.14.(화) 08:20경 하청업체 소속 재해자가 지하1층 벽체 거푸집 해체 작업 중 작업발판에서 바닥으로 떨어져 사망함

○ 작업발판 등 추락위험구간 작업 시 추락방지조치 철저

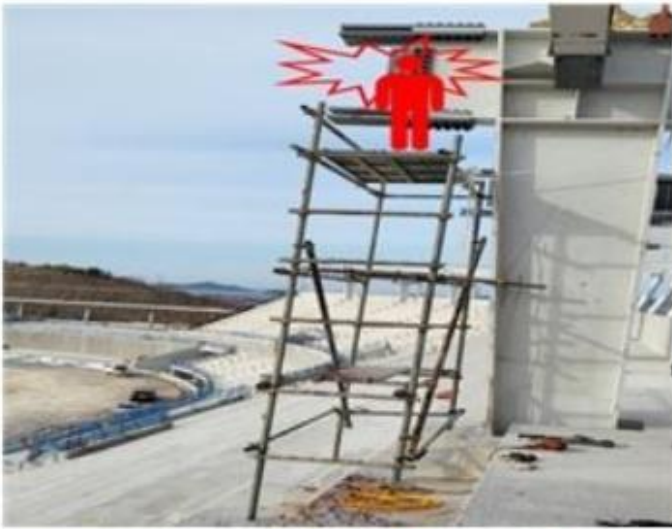
[사진1] 재해발생현장 전경

#### 5. 철골 조립 작업 신호 중 플레이트에서 탈락된 거더에 부딪힘 (사망 1명)

('23.2.21.(화) 14:20경) 하청업체 소속 재해자가 비계 작업발판 (H≒3m) 상부에서 철골 기둥에 설치된 플레이트에 철골 거더를 조립하는 작업의 신호 업무 중 거더가 플레이트에서 탈락하면서 얼굴에 부딪혀 사망함

○ 중량물 취급 작업 시 현장 여건에 맞는 안전한 작업방법 반영한 작업계획서 작성 및 작업내용 관계근로자 공유 후 작업 실시

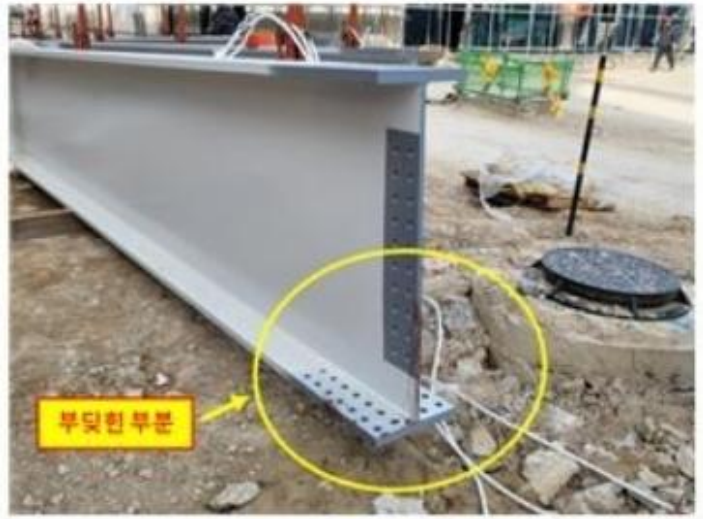
[사진2] 기인물 철골 거더

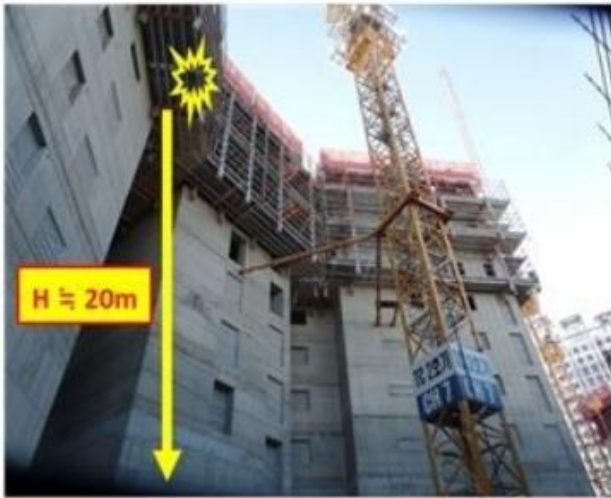
[사진1] 재해발생현장 전경

## 6. RCS폼 작업발판 하부 발끝막이판 설치 중 떨어짐(사망 1명)

(\*23.2.21.(화) 14:15경) 하청업체 소속 재해자가 지상7층(H≈20m) 위치의 RCS폼

작업발판 발끝막이판 설치를 하던 중 몸의 중심을 잃고 안전난간 사이 개구부로 떨어져 사망함

○ 추락 위험구간 작업 시 안전보호구(안전대 등) 착용 및 추락방지조치 철저

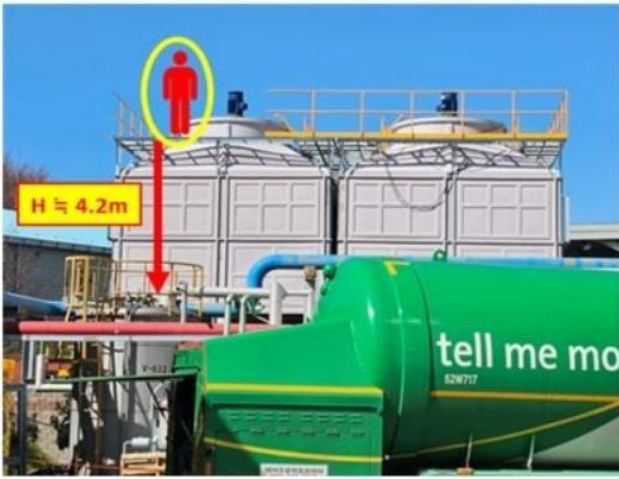
[사진1] 재해발생현장 전경

## 7. 쿨링타워 외부 안전난간대 설치 중 떨어짐 (사망 1명)

\*23.2.28.(화) 09:59경 하청업체 소속 재해자가 쿨링타워 외부 안전난간대를 조립하던 중 중심을 잃고 떨어져(H≈4.2m) 사망함

※ 쿨링타워 설비 및 발판은 외부공장에서 제작 후 현장에서 조립하며 그 이후에 안전난간대 설치함

○ 추락 위험 장소 작업 시 안전대 체결 등 추락방지조치 실시 및 관리감독자 확인 철저

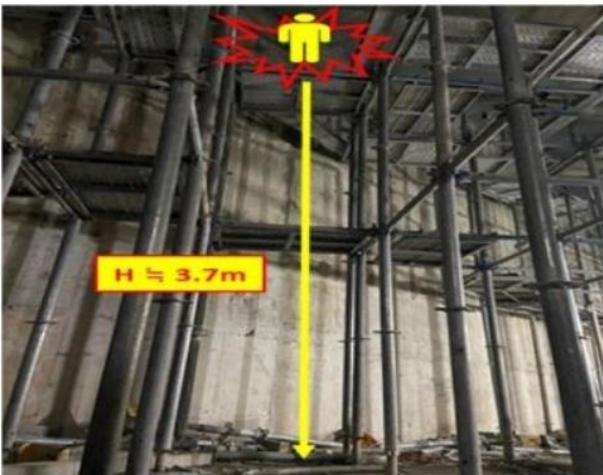
[사진1] 재해발생현장 전경

## 8. 지하층 램프구간 동بار리 상부에서 견출 작업 중 떨어짐 (사망 1명)

'22.12.28.(수) 15:00경 재해자가 B동 지하2층 램프1구간 시스템동바리 2단 상부에서 램프벽체 견출 작업 중 몸의 중심을 잃고 아래바닥으로 떨어져(H≈3.7m) 사망함

※ 재해 당시 시스템동바리 2단 상부에서 미고정한 멩에를 작업발판으로 사용함

○ 추락 위험 장소 작업 시 안전대 체결 등 추락방지조치. 실시 및 관리감독자 확인 철저

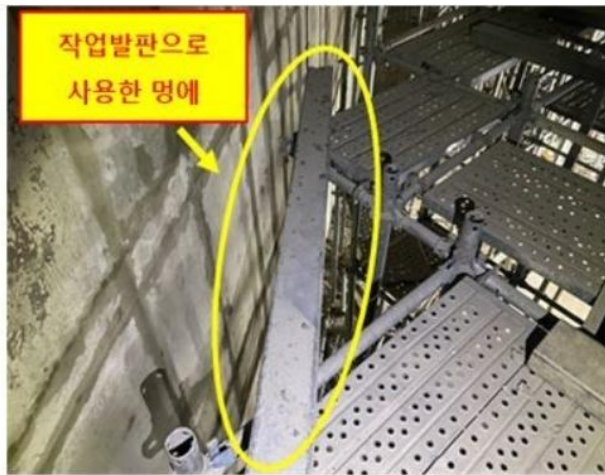
[사진2] 재해당시 작업발판으로 사용한 멩에

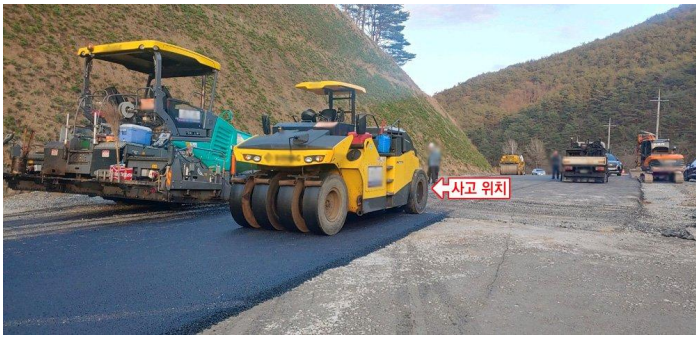
## 9. 포장공사중 후진하던 롤러에 깔려 사망.

2023.3.27. 17:40경 경상북도 울진군 소재 토목공사 현장에서 도로포장 작업을 맡은 재해자가 다짐 장비 운행 구간 근처에 들어와 있다가 후진하던 롤러에 깔려 사망.

당시 현장 관리자는 장비 운행 구간 주변을 통제하지 않았음

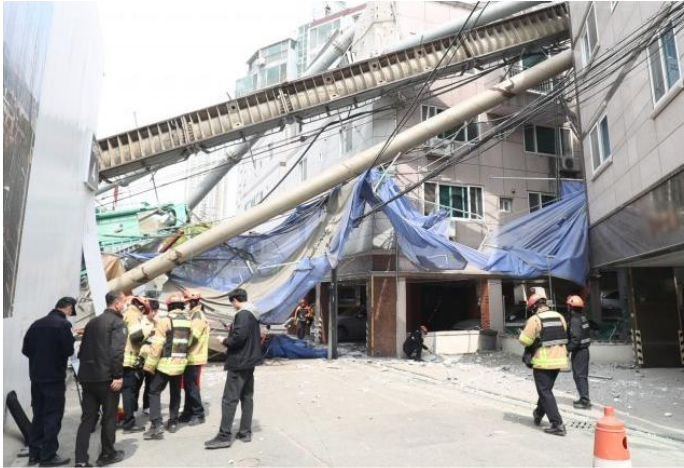
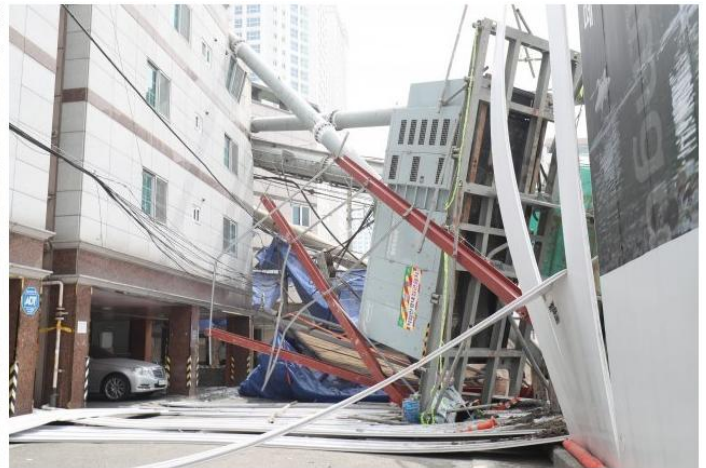
### ▶ 울산 공사장서 37m 항타기 인근 주택가 덮쳐...5명 부상

23. 3. 29.(수) 11:40경 울산 신정동 소재 「주상복합 신축공사」 현장에서 항타기가 PHC 파일 시공완료 후 이동 중 지반이 침하되면서 하부 철판과 같이 전도되며 항타기 리더 부분이 인접 건물 상부를 덮침

29일 울산소방본부에 따르면 이날 오전 11시 35분경 37m 길이의 항타기가 넘어지면서 4층짜리 원룸 건물 등 인근 3개 건물을 덮쳤다. 파손된 원룸 3곳 중 2곳에서 각각 주민 3명과 2명 등 모두 5명의 부상자가 나왔다. 신세계 빌리브 리버런트 공동주택 건설현장은 지난해 12월 착공해 오는 2025년 11월 준공 예정이다.
