업무연락

중대재해 사례 전파

중대재해 주요 사고 사례입니다. 유사 작업시 안전조치에 참조하시기 바랍니다.

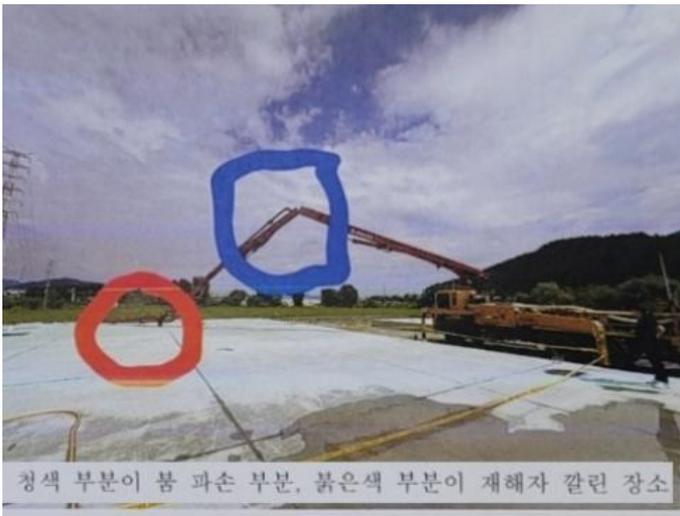
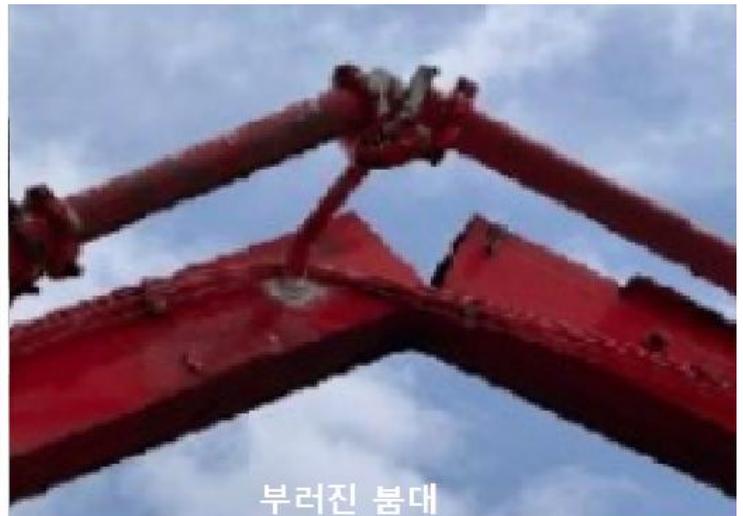
■ 펌프카 붐이 부러지면서 붐과 타설 자바라(호스) 사이의 틈에 목 및 상체가 끼어 사망

23.8.28.(월) 8:50경 대구 달성군 소재 (주)그루건설에서 시공하는 「공장 신축공사」 현장에서 기초타설작업 중 콘크리트펌프카 붐이 부러지면서 강하, 재해자가 붐과 타설 자바라(호스) 사이의 틈에 목 및 상체가 끼어 사망

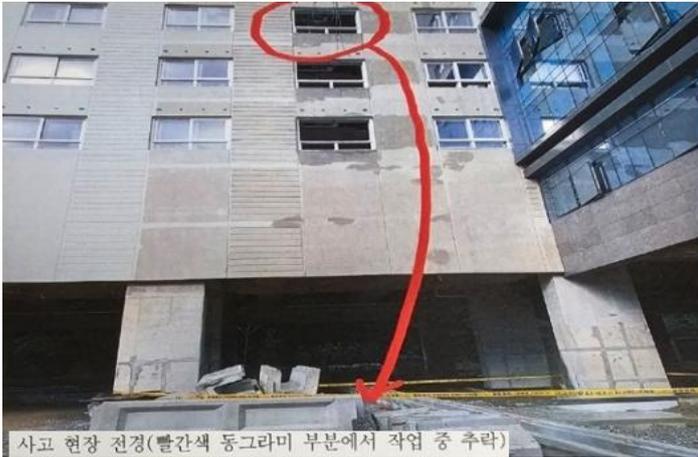
■ 천장 에어컨 주변 석고보드 작업중 20미터 바닥으로 추락하여 사망

사고 현장 전경(빨간색 동그라미 부분에서 작업 중 추락)

23.8.24.(목) 7:05경 천안 아산시 소재 이수건설(주)에서 시공하는 「오피스텔 신축공사」 현장에서 천장 에어컨 주변 석고보드 부착을 위해 목재 프레임 설치 작업 중 창호 개구부(높이 약 21미터)에서 추락하여 사망

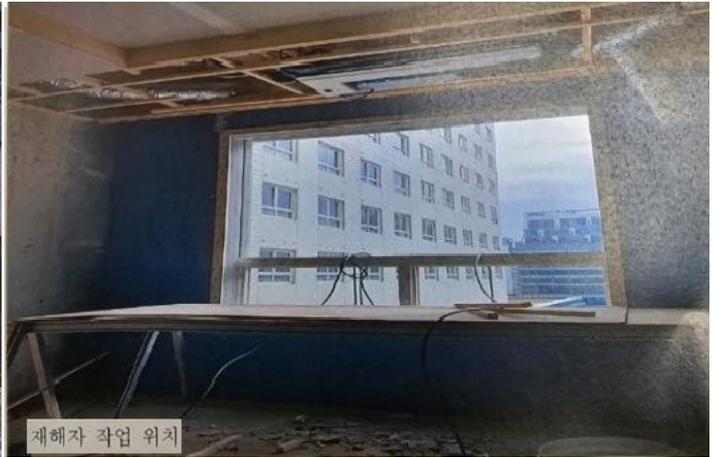
재해자 작업 위치

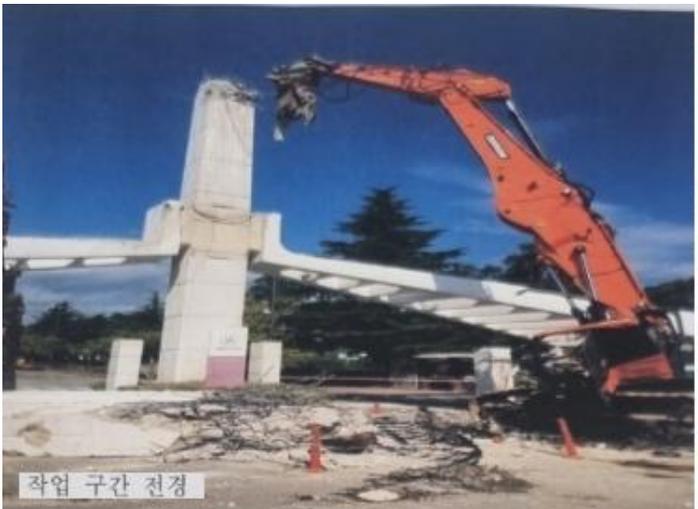
■ 구조물 철거 작업 중 구조물이 덮치면서 사망

작업 구간 전경

23.8.23.(수) 6:30경 강원 강릉시 소재 엔터이엔씨 (주)에서 시공하는 「대학교 정문 개선 공사」 현장에서 정문 구조물 철거 작업 중 구조물이 조정석을 덮치면서 사망

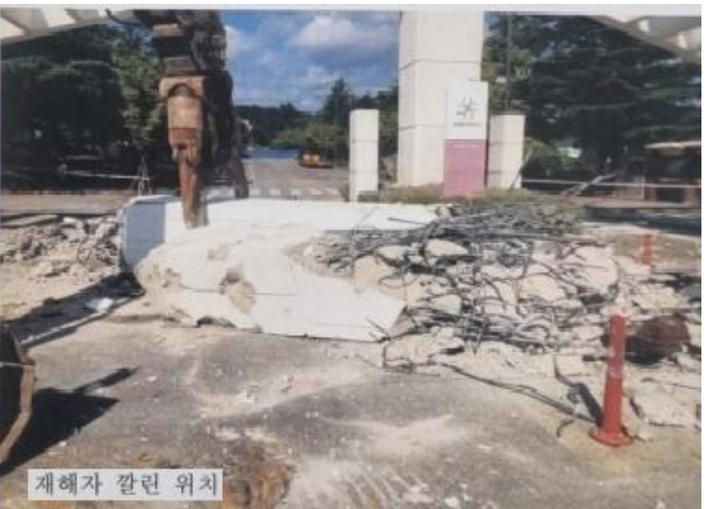
재해자 깔린 위치

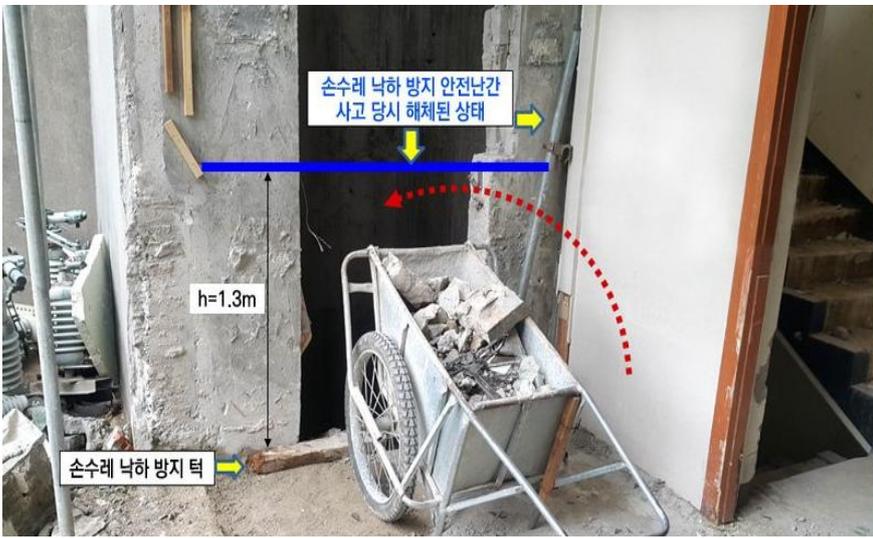
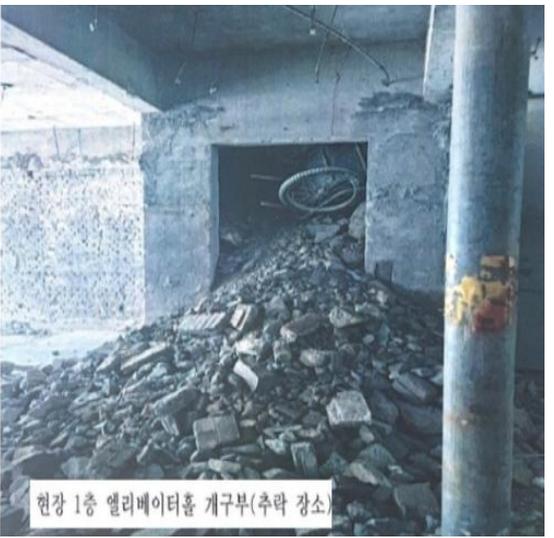
■ 철거 잔해물을 엘리베이터홀로 내리던 중에 재해자가 홀 개구부로 추락하여 사망

현장 1층 엘리베이터홀 개구부(추락 장소)

23.8.22.(화) 13:15경 부산 수영구 소재 (주)대양디앤씨에서 시공하는 「리모델링공사 중 철거공사」 현장에서 손수레를

이용하여 철거 잔해물을 엘리베이터홀로 내리던 중에 재해자가 홀 개구부로 추락하여 사망

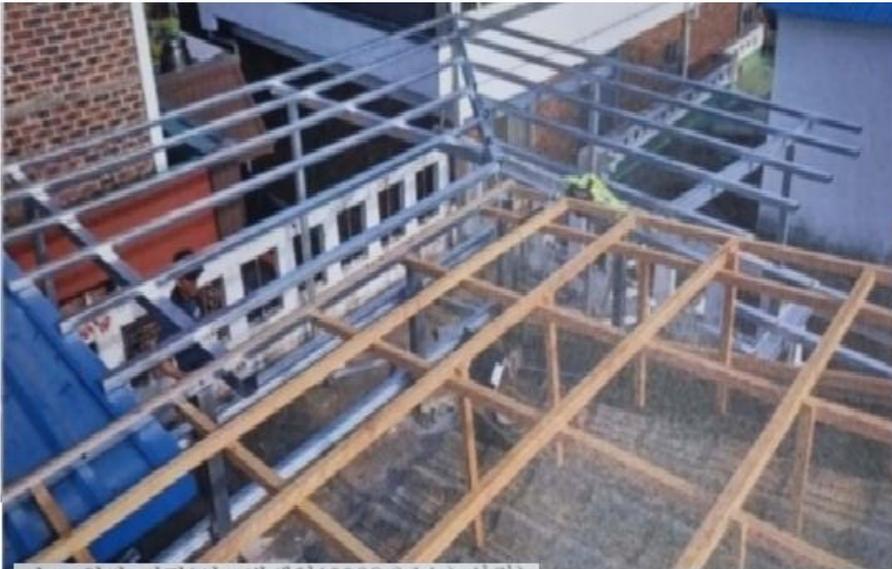
■ 지붕 상부에서 작업 중 추락(높이 약 2.3미터) 사망

사고 현장 전경(사고발생일(2023.8.14.) 사진)

23.8.14.(월) 16:00경 충남 천안시 소재 개인업자가 시공하는 지붕공사 현장에서 재해자가 지붕개량공사를 위해 지붕 상부에서 하지작업 중 개구부로 추락(높이 약 2.3미터)하여 치료 중 사망

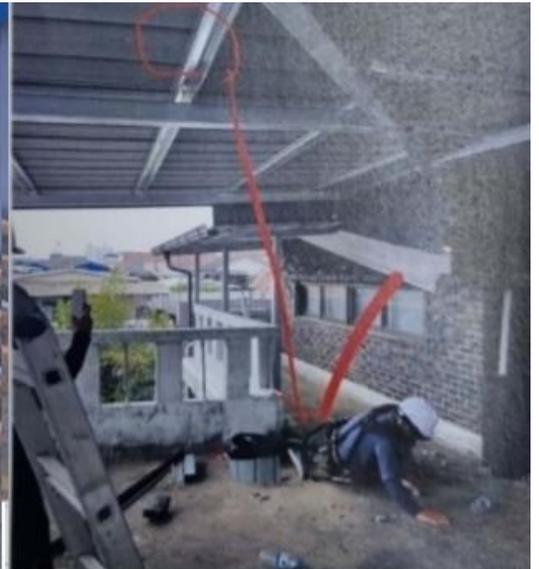
재해자 추락 위치(2023.8.22. 재연, 사고 당시에는 안전모 미착용)

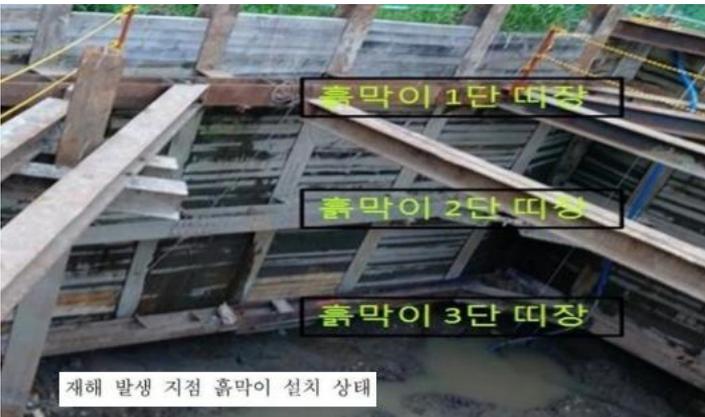
■ 가시설 띠장 용접공사 진행 중 추락하여 사망

재해 발생 지점 흙막이 설치 상태

23.8.16.(수) 14:15경 경기 연천군 소재 이에스아이(주)에서 시공하는 「차집관로 개선사업」 현장에서 가시설 띠장 용접공사 진행 중 재해자가 추락하여 치료 중 사망

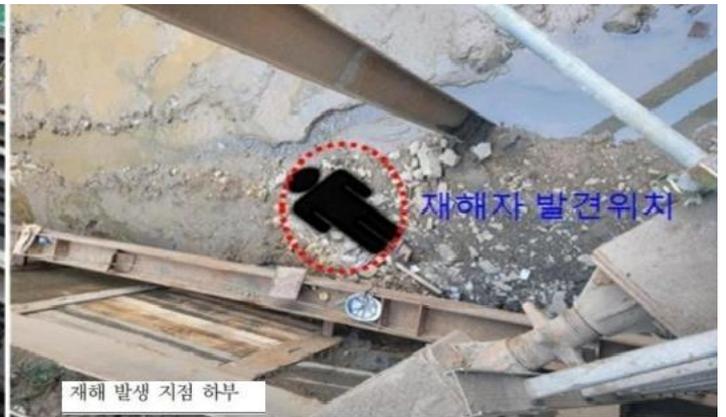
재해 발생 지점 하부

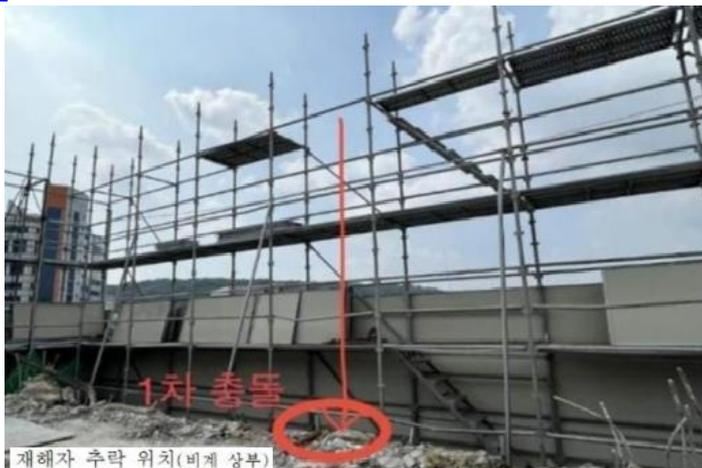
■ 해체 작업중 비계와 건물 사이(너비 약 60cm)로 추락하여(높이 약 22m) 사망

재해자 추락 위치(비계 상부)

23.8.16.(수) 10:27경 경기 수원시 팔달구 소재 정희이앤지(주)에서 시공하는 「철거해체공사」 현장에서 시스템비계 해체 작업을 하던 재해자가 자재 하역용 이삿짐 운반용 리프트(사다리차)에 의한 충격으로 비계가 흔들리면서 비계와 건물 사이(너비 약 60cm)로 추락하여(높이 약 22m) 사망

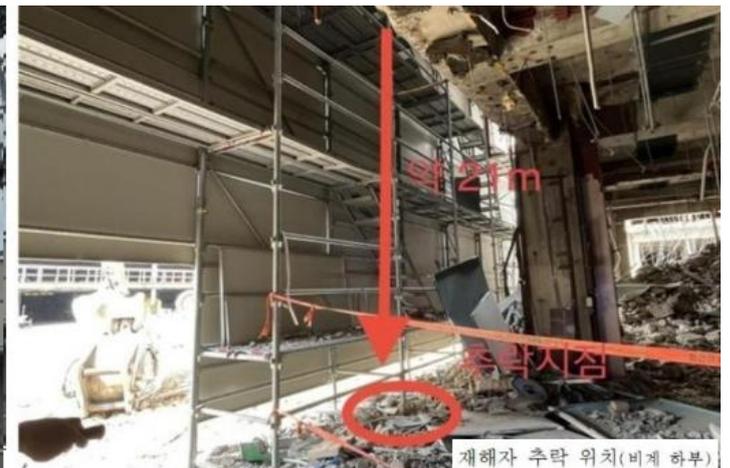
재해자 추락 위치(비계 하부)

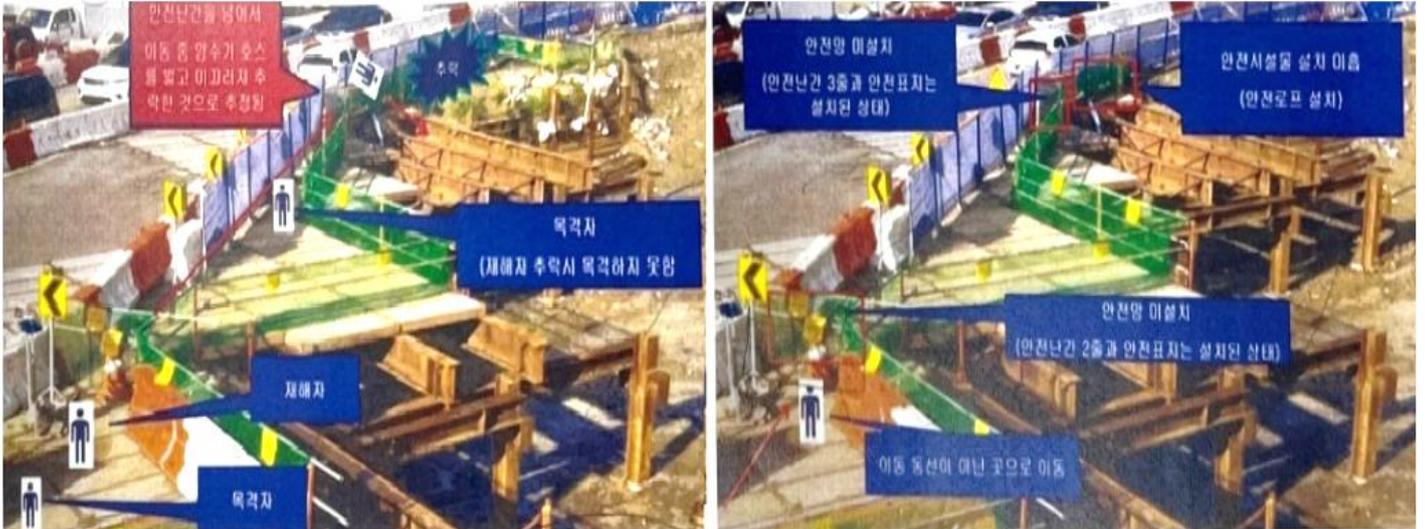
■ 복공판 상부에서 3.8m 아래로 추락 사망

23.7.17.(월) 7:00경 경기 성남시 소재 한일건설(주)에서 시공하는 「순환도로 확장공사」 현장 내 재해자가 양수기 작동 여부를 확인하기 위해 이동 중 복공 상부에서 3.8m 아래로 추락하여 치료 중 서 사망

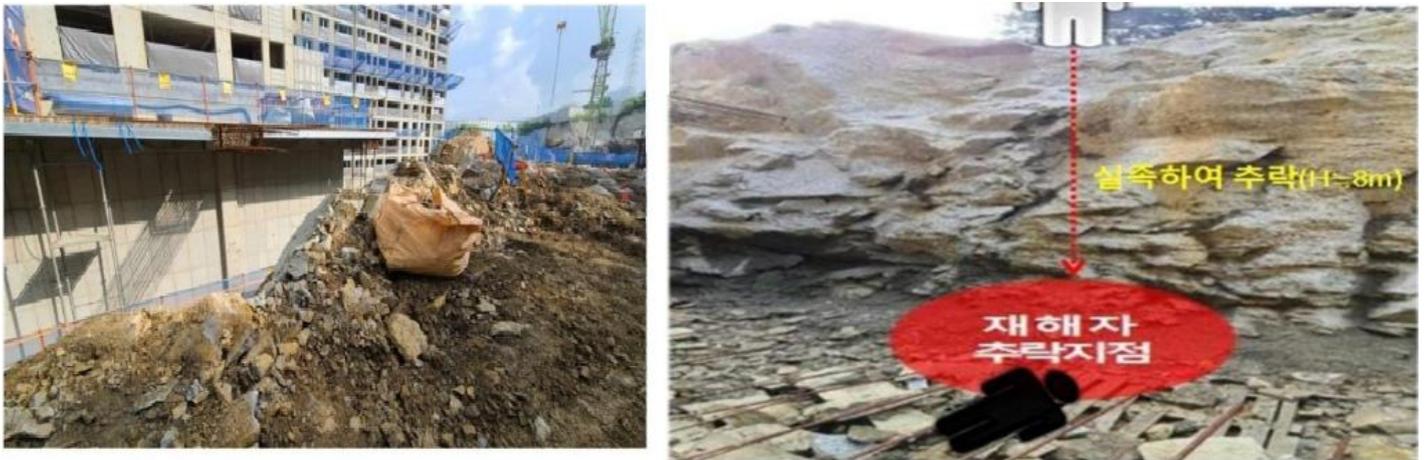
■ 발파작업 장소에서 굴착기에 해당 마대를 걸어 인양하려던 도중 실족, 추락 사망

23.8.31.(목) 경기 동두천시 소재 중흥토건(주)가 시공하는 「아파트 신축공사」 현장에서 발파작업 장소에서 재해자가 작업위치에 있던 마대(폐기물)를 이동시키기 위해 굴착기에 해당 마대를 걸어 인양하려던 도중 실족, 추락하여 치료 중 사망

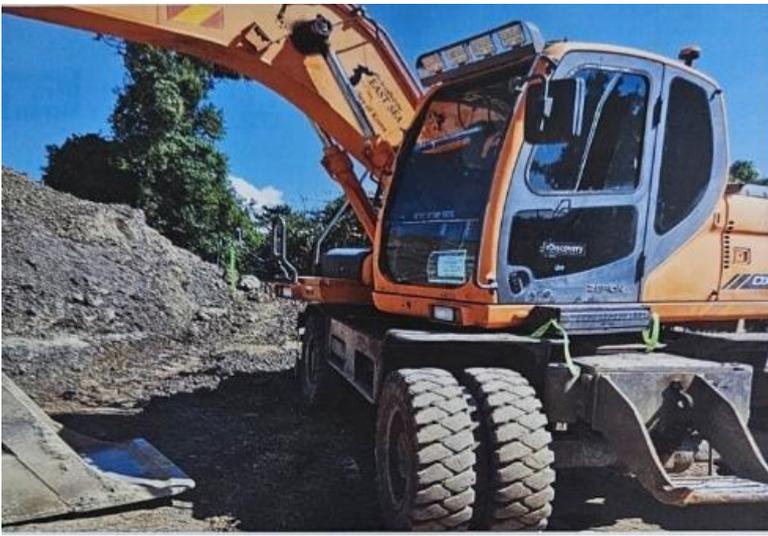
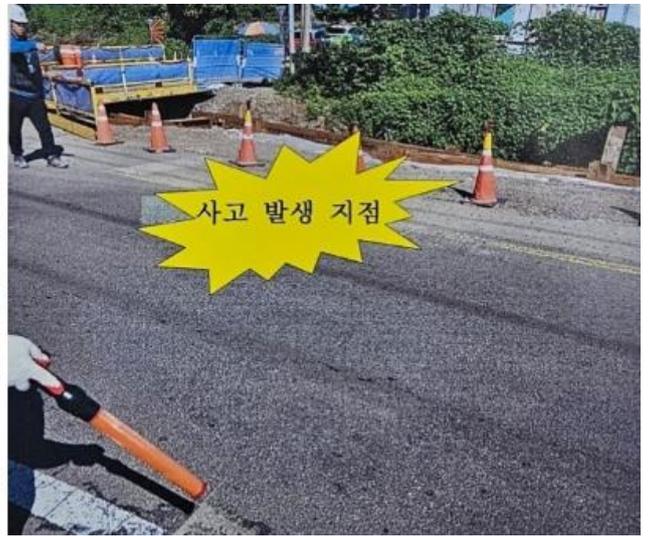
■ 교통신호수인 재해자가 이동 중인 굴착기에 다리가 깔려 사망

23.9.6.(수) 제주도 소재 동성이엔씨(주)에서 시공하는 「교차로구간 배관이설공사」 현장에서 교통신호수인 재해자가 이동 중인 굴착기에 다리가 깔려 사망

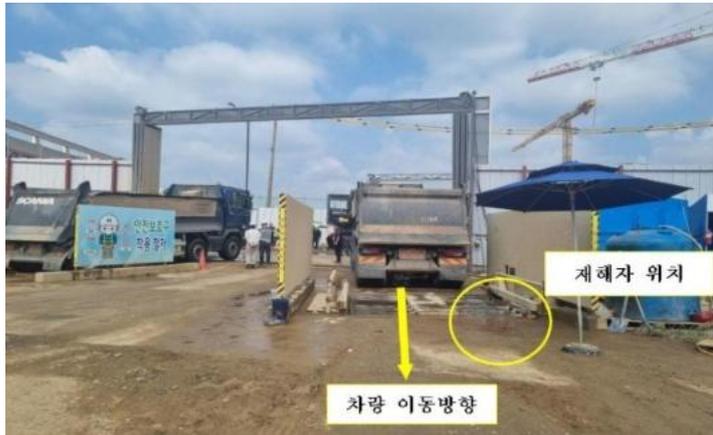
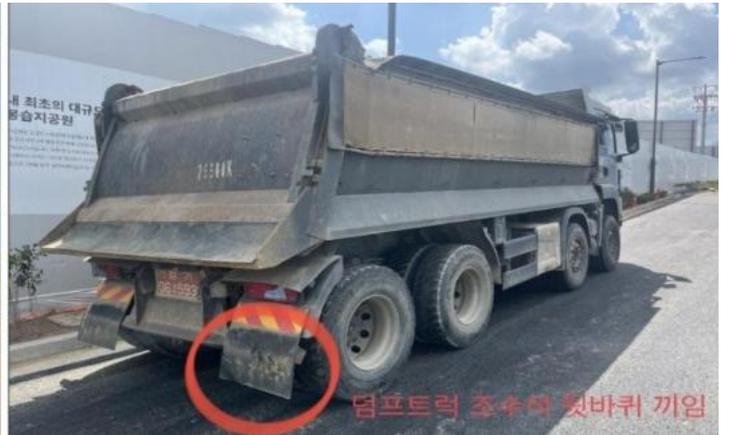
■ 신호수가 덤프트럭 뒷바퀴에 깔려 사망

23.9.6.(수) 경기 화성시 소재 중흥토건(주)에서 시공하는 「공동주택 신축공사」 현장에서 골재를 납품한 후 현장 밖으로 이동하기 위해 덤프트럭이 1차로 세륜하고 차량 전면에 있던 신호수가 뒷바퀴 세륜을 추가로 요청하여 후진하였고 차량 뒤편에 있던 신호수가 덤프트럭 뒷바퀴에 깔려 사망

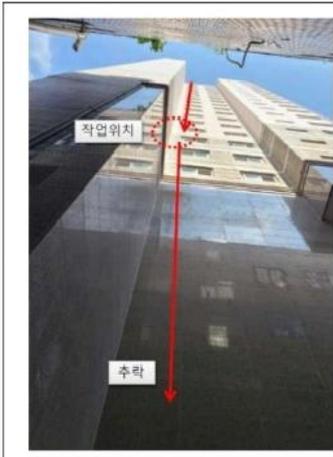
■ 외벽 페인트 도장작업중 1층 바닥으로 추락하여 사망

현장 사진(작업위치: 약 20미터 높이)

23.9.6.(수) 인천 부평구 소재 (주)대호종합건설에서 시공하는 「오피스텔 및 근생 신축공사」 현장에서 외벽 페인트 도장작업을 하던 재해자가 달비계 로프가 풀리며 1층 바닥으로 추락하여 사망

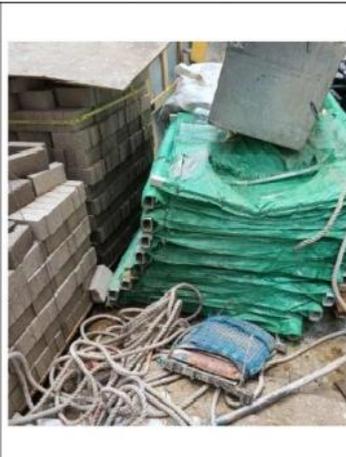
바닥에 떨어진 작업의자

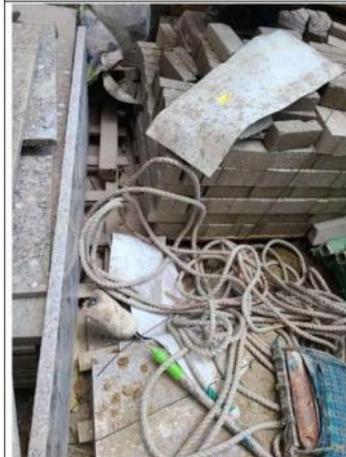
바닥에 떨어진 페인트통, 페인트롤러

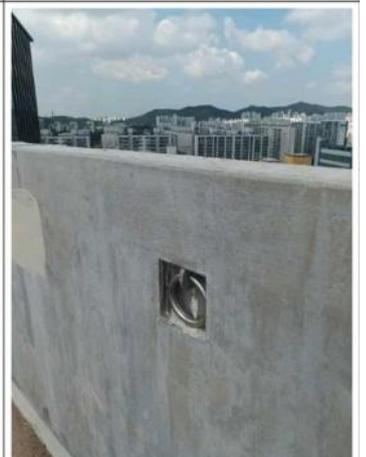
로프를 걸었던 고리(옥상)
