인천 검단신도시 아파트
지하주차장 붕괴사고
안전조사 보고서

2023. 05. 08.

韓國技術士會

안전조사위원회
(건축소위원회)

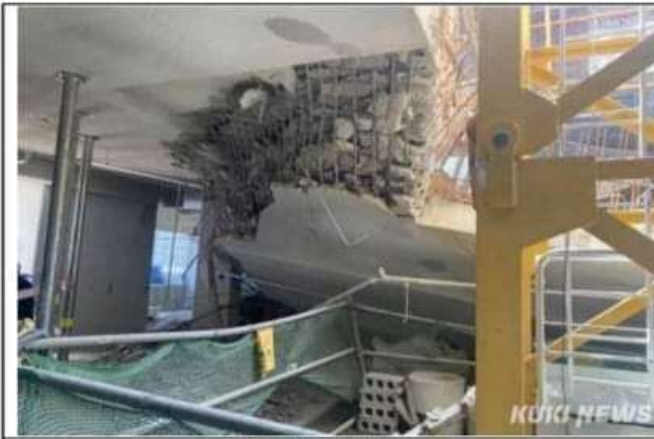
T/C 개구부 파괴

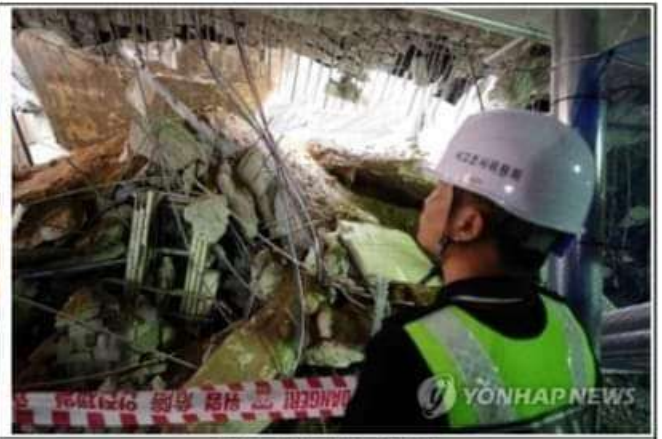
T/C 개구부 파괴

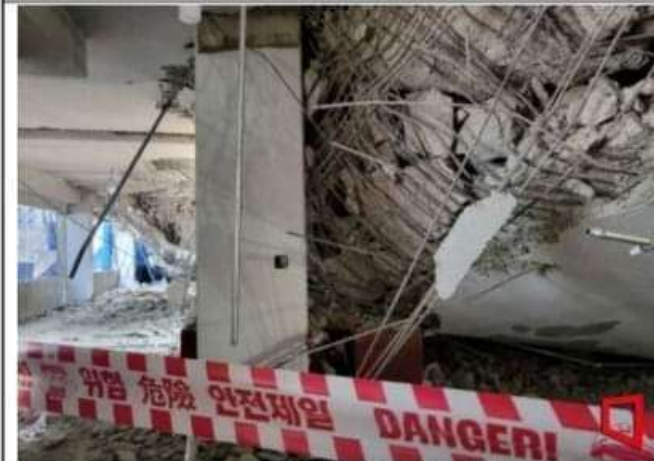
기둥부 전단파괴

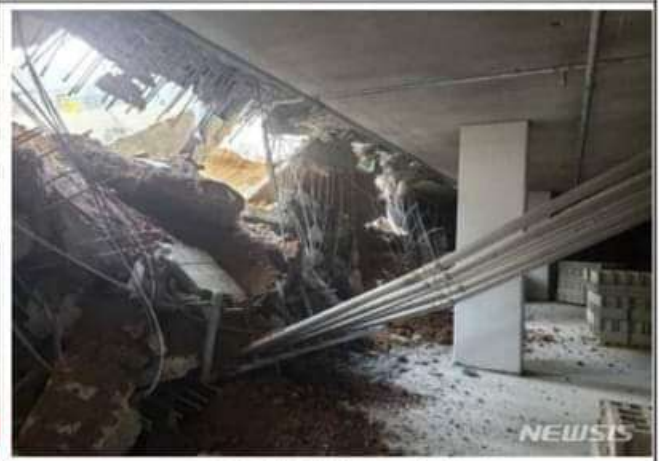
중간대(단차부) 파괴

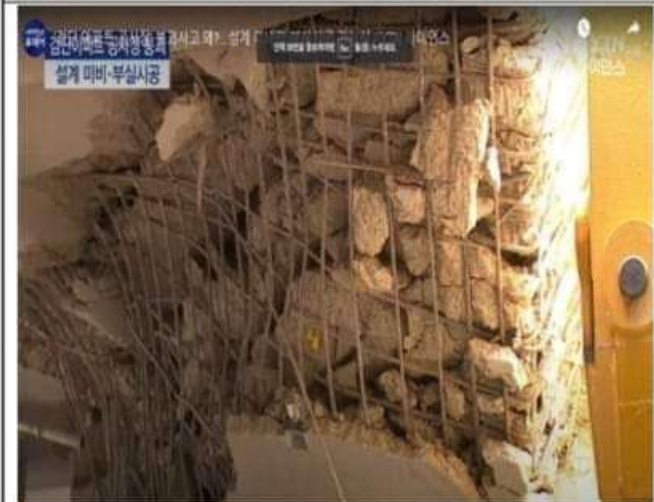
파괴로 인한 콘크리트 박락

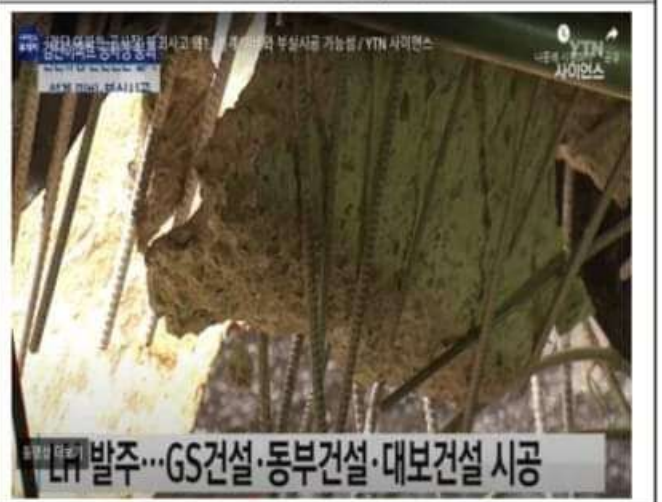
파괴로 인한 콘크리트 박락

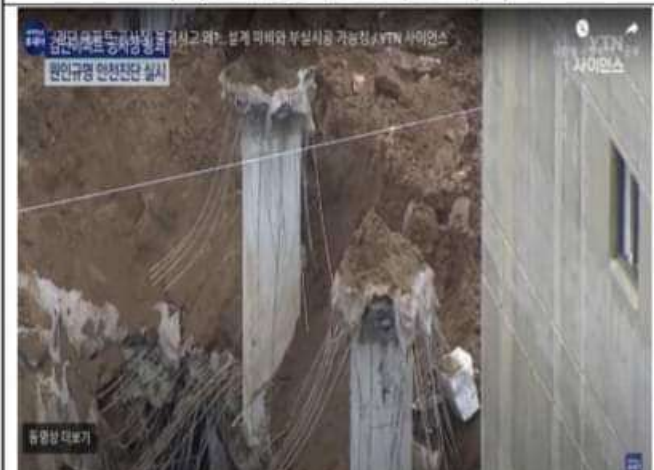
기둥부 전단파괴

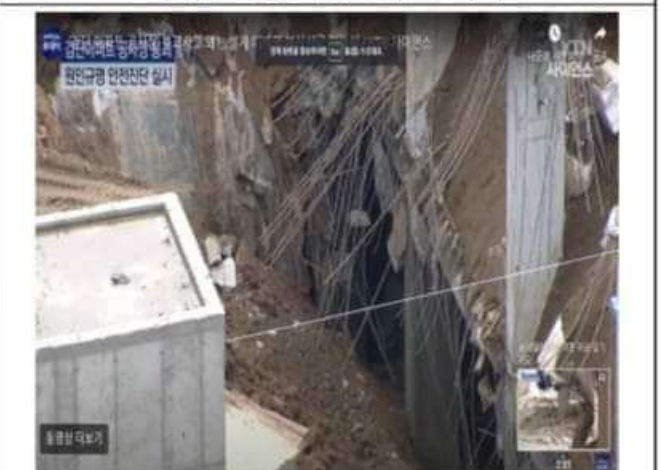
기둥부 전단파괴

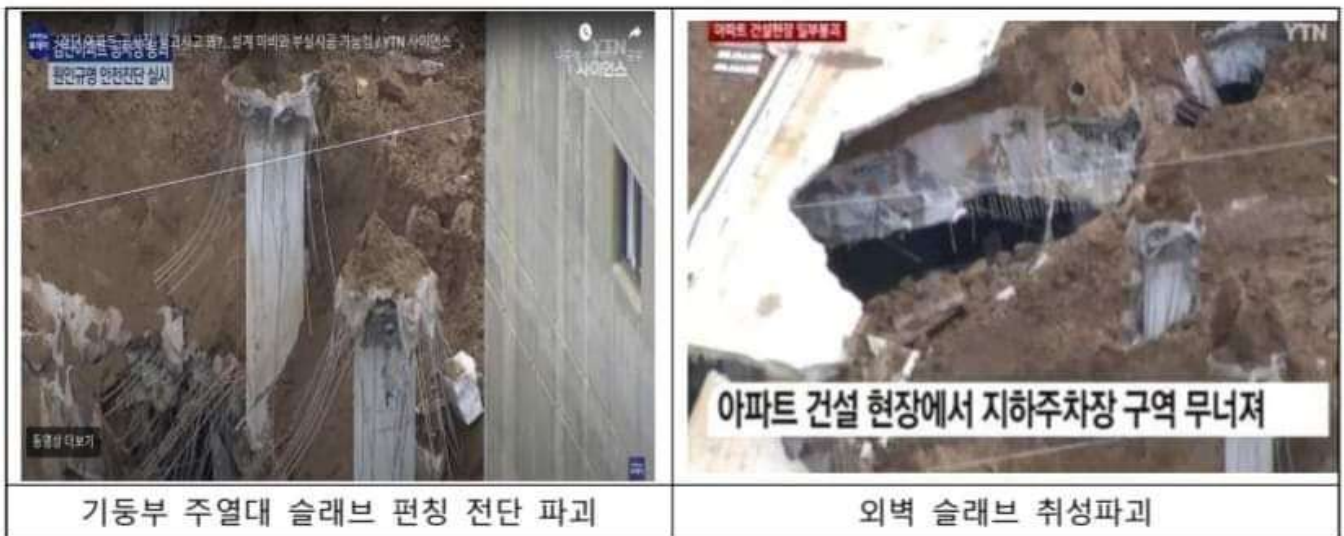
- 무량판 구조의 기둥부 주열대에서 슬래브의 편칭 전단(punching shear, 뚫림전단) 파괴 발생
 - ※ 삼풍백화점 붕괴와 유사하며 파괴 현상은 기둥에서 편칭 전단 파괴 형태를 보이고 있음
- 외벽 일부구간에서는 취성파괴 발생

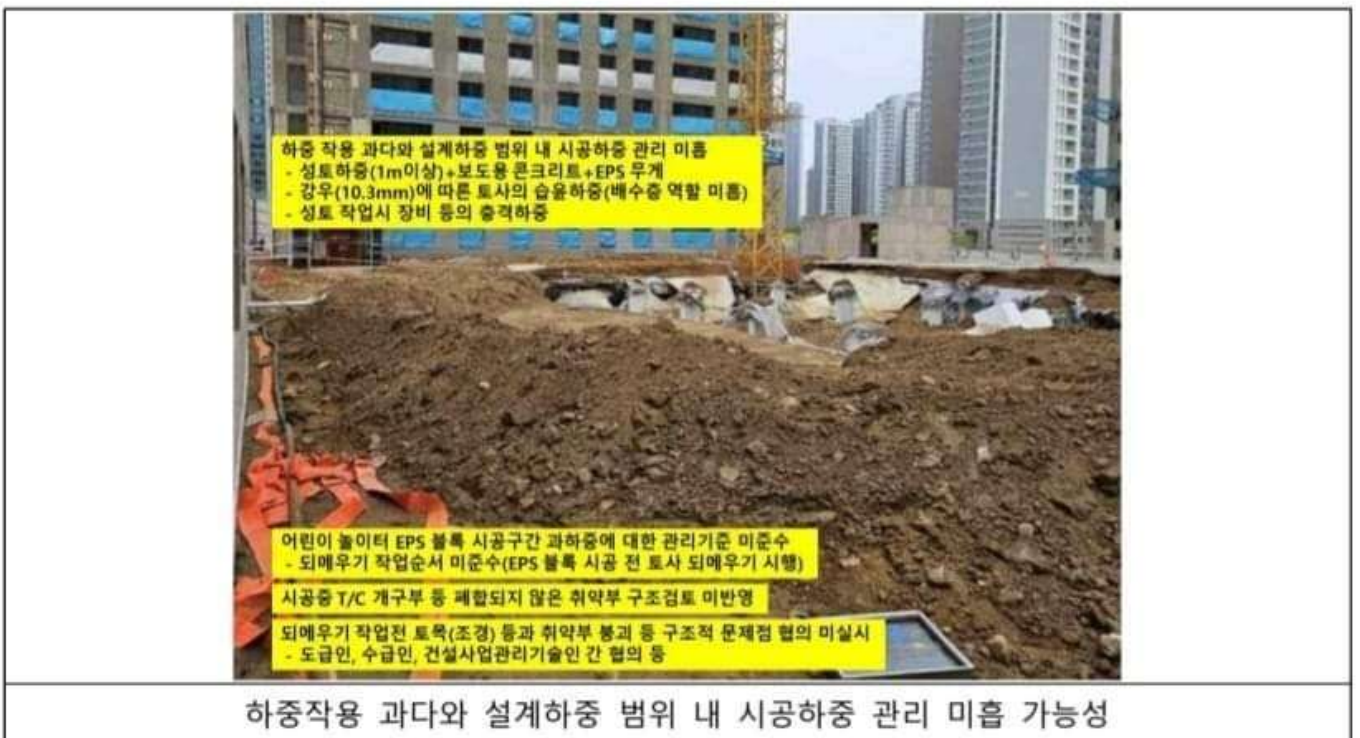
③ 인공지반 배수층의 기능 미흡으로 인한 습윤하중 증가

- 슬라브 되메우기 작업 시 인공지반 배수층(배수판→배수관로) 연결 미흡에 따른 기능미비로 하중 증가

※ 배수판을 설치하였지만 연결 등 마무리 작업 미흡으로 기능 상실 농후

※ 만약 빗물이 고였다면 하중은 함수율 증가로 50%이상 증가 가능성

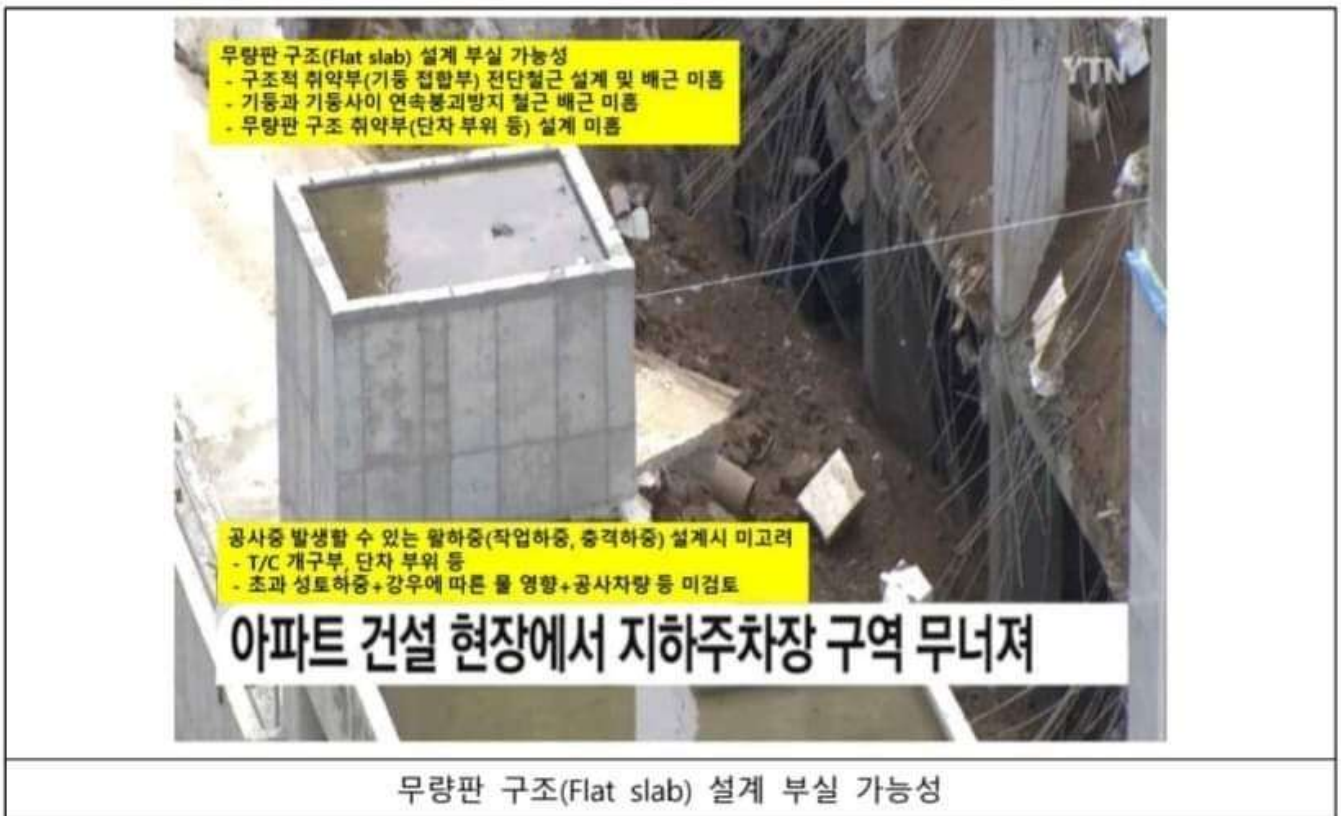
- ① 가능성은 낮지만 구조적 취약부(기둥 접합부, 단차) 설계 미흡
 - 기둥 접합부, 슬래브 단차 등 구조적 취약부 전단철근 설계 미흡
 - 주열대 및 중간대 슬래브 유효깊이(d) 적용 오류
 - ※ 단차 플랫 플레이트의 경우, 장경간 방향의 하단철근은 주열대 및 중간대 슬래브의 유효깊이(d)를 다르게 적용하도록 하고 있음
 - ※ 장경간 방향은 두꺼운 주열대 슬래브에 배치되는 하단철근의 유효깊이를 증가시켜 소요 휨철근량을 최소화하도록 하고 있음
 - ※ 단경간 방향은 구조성능과 시공성에 따라 전체 슬래브에 대하여 얇은 슬래브를 기준으로 배치하거나, 또는 단차를 고려하여 구간별로 다른 유효깊이를 사용하도록 하고 있음
- ② 기둥과 기둥사이 연속붕괴방지 철근 미배치
- ③ 설계 시 공사 중 취약부에 발생할 수 있는 활하중(작업하중, 충격하중) 고려 미흡
 - 시공 중 T/C 개구부 등 폐합되지 않은 취약부 구조검토 미반영
 - ※ T/C 개구부(Open구간)와 단부 폐합 미흡으로 인한 구조적 취약
 - ※ 설계단계에서 시공 중 개구부 발생에 따른 구조적 영향유무 검토 미흡
 - 초과 성토하중+강우에 따른 물 영향+공사차량 등 미검토

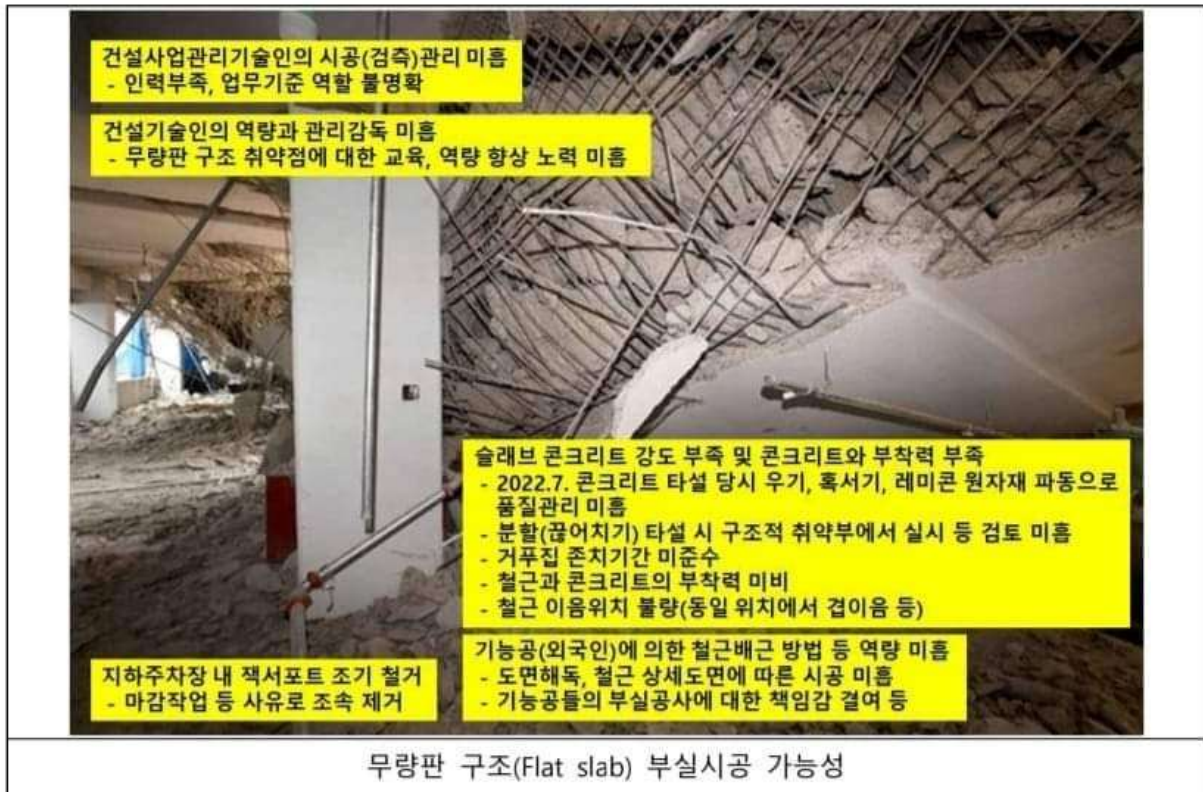
- T/C 개구부(Open구간)와 단부 폐합 미흡으로 인한 구조적 취약

※ 시공 중 개구부 발생에 따른 구조적 영향유무 검토 미흡

※ T/C 개구부 등을 반영하여 구조해석을 실시한 후 시공 관리를 실시하여야 하나 미흡
