# 협 조 전

제 목 : 건설기계,장비 관련 사고 사례 전파 및 안전관리 철저 요청

붙 임: 사고사례 1부 . 끝.

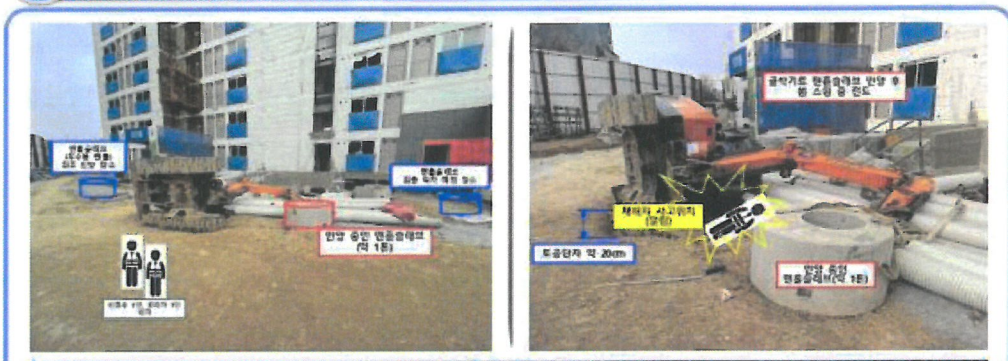
## 1 | 아파트 건설공사 중 깔림사고

아파트 신축현장에서 오수맨홀의 슬래브 1단 교체 작업 중, 교체된 맨홀 슬래브 자재를 공사에 지장이 없는 곳으로 이동하기 위하여 슬링벨트로 체결 후 굴착기로 들어 붐을 스윙하던 중 굴착기가 운전석 방향으로 전도되며 굴착기 기사가 운전석에서 이탈되어 장비에 깔려 병원으로 이송되었으나 사망한 사고

사고 원인		재발방지대책
작업자	<ul style="list-style-type: none"> <li>굴착기 운전원의 안전벨트 미체결 운전</li> <li>굴착기 문을 개방한 채 운전</li> <li>인양 적정용량(0.54톤) 초과, 약 1톤 자재 과적</li> </ul>	<ul style="list-style-type: none"> <li>건설기계를 사용하는 작업 시 건설 기계 본래의 용도 외 사용 금지</li> <li>건설기계 작업에 따른 작업계획서 작성 후 작성내용에 부합되게 장비운용</li> <li>신호수 또는 작업지휘자를 배치하여 장비 통제를 철저히 실시</li> <li>안전관리자는 안전교육실시 및 이행 조치 확인 필요</li> <li>장비운전원은 장비의 안전벨트를 반드시 체결하고 장비문 개방운행 금지</li> </ul>
시공자	<ul style="list-style-type: none"> <li>굴착기 본래의 용도인 굴착이 아닌 자재인양 및 이동작업을 실시한 장비 사용의 부적절</li> <li>건설기계 작업계획서 미이행</li> </ul>	
건설 기준 코드	<ul style="list-style-type: none"> <li>KCS 21 20 10 : 2019 건설지원장비 3.4 굴착기</li> <li>(1) 굴착기 사용중 준수사항은 다음과 같다</li> <li>⑤ 굴착기로 소자재 양중 시 제작사에서 양중 능력이 검토된 경우 매뉴얼의 양중 능력을 초과하지 않아야 하고 소자재를 제외한 양중 및 하역 목적으로 사용하여서는 안 된다</li> </ul>

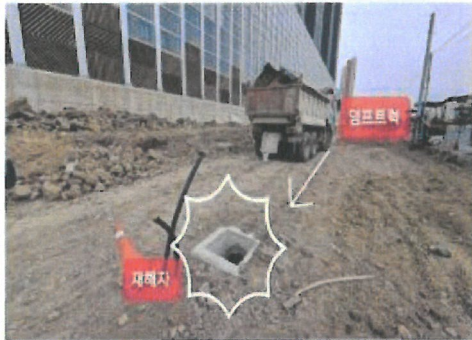
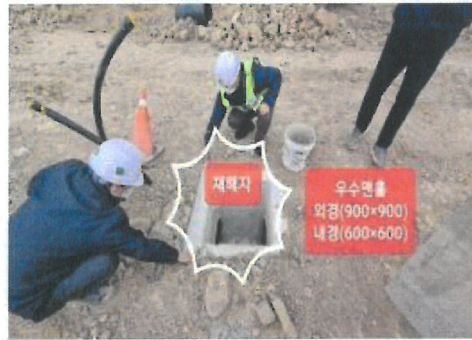
## 2 도로공사 중 깔림사고

○○지구 아파트 완충녹지 내 성토작업 중 우수맨홀 내에서 청소작업을 하던 재해자가 노상정리를 위해 흙을 운반하는 과정에서 후진하는 15ton 덤프트럭에 깔려 사망한 사고 작업을 위한 신호수는 배치되었으나 **자체 운반을 위해 자리를 비운 사이** 사고가 발생하였으며, 덤프트럭 내 후방카메라는 설치되지 않았고 후방 알람센서는 정상 작동함

사고 원인		재발방지대책
작업자	<ul style="list-style-type: none"> <li>덤프트럭 운전원의 작업장 주변 위험요소에 대한 확인과 경계소홀</li> <li>건설기계 <b>유도자의 타업무 수행을</b> 위해 작업 위치 이탈</li> </ul>	<ul style="list-style-type: none"> <li>건설기계를 이용하여 작업 시 위험 작업을 수행하는 장비에 대해 장비 유도자 또는 신호수를 배치</li> <li>신호수는 본연의 임무를 충실히 수행하여 현장 작업상황에 따른 장비 통제 실시</li> </ul>
시공사	<ul style="list-style-type: none"> <li>덤프트럭 운전원의 주의경계 소홀과 신호수의 <b>작업위치 이탈에</b> 대한 현장 통제 미흡</li> </ul>	<ul style="list-style-type: none"> <li>현장관리자는 안전교육 실시 및 이행 조치 확인이 필요</li> </ul>
건설 기준 코드	<ul style="list-style-type: none"> <li>KCS 21 20 10 : 2019 건설지원장비 3.1.3 장비운영 (2) 협착이나 충돌의 위험이 있는 차량계 건설기계는 유도자를 배치하여 정해진 신호 방법으로 안전하게 장비동선을 안내하고 주변을 통제하여 장비와 근로자의 충돌과 협착사고를 예방하도록 한다.</li> </ul>	<ul style="list-style-type: none"> <li>건설기계 운전원은 항상 후방카메라 및 후진경보장치에 주의를 기울이고 작업 지휘자 및 신호수와의 원활한 소통을 통한 작업 실시</li> <li>현장관리자는 건설기계 및 작업자에 대한 현장 통제 철저</li> </ul>

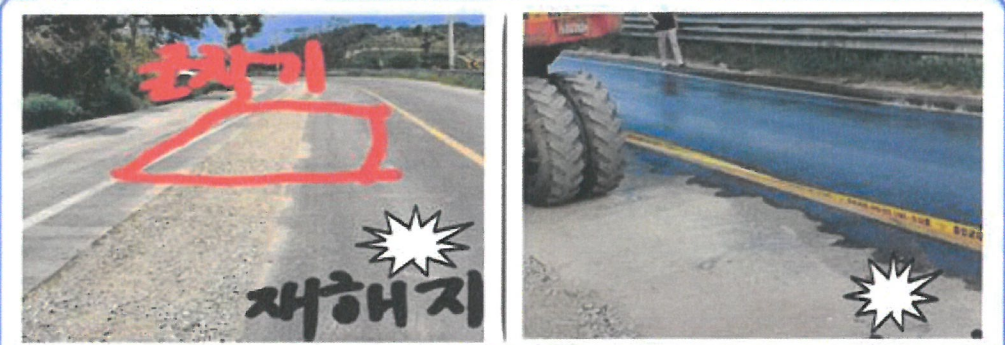
## 4. 우수관로 정비공사 중 갈림사고

국도 7호선 왕복 2차선 도로 하부에 우수관로 접합 및 부설 완료 후 차량 통행을 위해 표층까지 보조기층재로 되메우기를 완료하고, 신호수가 표면 정리 및 도로에 비산된 골재 청소작업을 위해 빗자루로 골재를 치우던 중 후진하는 굴착기 후면에 충돌된 후 바퀴에 깔린 사고

사고 원인		재발방지대책
작업자	<ul style="list-style-type: none"> <li>굴착기 후방 재해자를 발견 못한 운전원의 주의경계 소홀</li> <li>도로표면 청소작업을 실시한 <b>신호수의 타 업무 수행</b></li> </ul>	<ul style="list-style-type: none"> <li>건설기계를 이용하여 작업 시 장비 유도자 또는 신호수를 배치</li> <li>신호수는 본연의 임무를 충실히 수행하여 현장 작업상황에 따른 장비통제 실시하며 임의 작업 금지</li> <li>건설기계 운전원은 항상 후방카메라 및 후진경보장치에 주의를 기울이고 작업 지휘자 및 신호수와의 원활한 소통을 통한 작업 실시</li> <li>현장관리자는 안전교육 실시 및 이행 조치 확인</li> <li>현장관리자는 건설기계 및 작업자에 대한 현장 통제 철저</li> </ul>
시공자	<ul style="list-style-type: none"> <li>작업 전 계획된 '신호수 장비 유도자 배치 안전작업도'에 따라 현장의 작업 상황이 진행되지 않았음에도 이를 통제하지 못한 현장 안전관리 미흡</li> </ul>	
건설 기준 코드	<ul style="list-style-type: none"> <li>KCS 21 20 10 : 2019 건설지원장비 3.1.3 장비운영</li> <li>(2) 협착이나 충돌의 위험이 있는 차량계 건설기계는 유도자를 배치하여 경해진 신호 방법으로 안전하게 장비동선을 안내하고 주변을 통제하여 장비와 근로자의 충돌과 협착사고를 예방하도록 한다.</li> </ul>

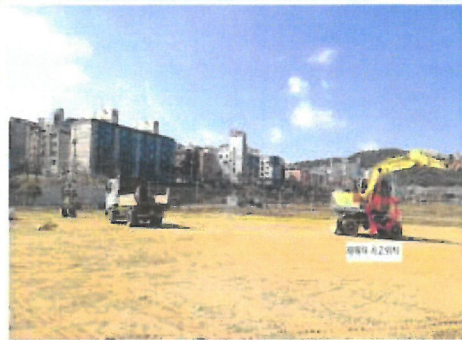
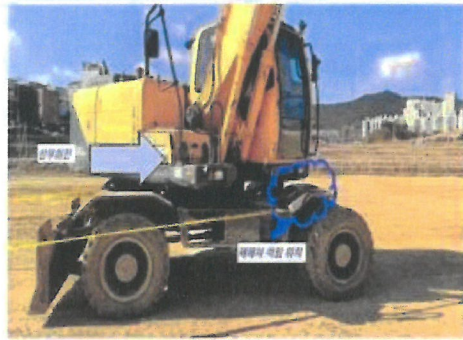
### 1 부지 조성공사 중 끼임사고

부지조성 현장에서 작업 종료 후, 굴착기 운전원이 시동이 켜진 상태에서 에어건으로 굴착기를 청소 또는 정비하던 중 굴착기 상부 선회체가 갑자기 180° 선회하면서 굴착기 상부 선회체와 하부 주행체 사이에 재해자가 끼인 사고

사고 원인		재발방지대책
작업자	<ul style="list-style-type: none"> <li>● 굴착기 <b>시동을 켜 채</b> 현장 내 정비 및 <b>보수금지 수칙 위반</b></li> <li>● 운전원 조종석 이탈 시 엔진정지 및 안전레버 작동 수칙 위반</li> </ul>	<ul style="list-style-type: none"> <li>● 작업현장에서 장비의 정비 및 수리금지</li> <li>● 건설기계 작업 중지 시 장비의 안전 레버 작동여부 확인</li> <li>● 건설기계 운전원의 조종실 이탈 시 반드시 엔진 정지 및 시동키 관리 철저</li> <li>● 운전원 조종실 이탈 시 굴착기 버킷 등 부속장치 반드시 지면에 안착 확인</li> <li>● 현장관리자는 건설기계 및 작업자에 대한 현장 통제 철저</li> </ul>
시공자	<ul style="list-style-type: none"> <li>● 운전원 조종석 이탈 시 안전 레버 미작동에 대한 관리 소홀</li> <li>● 굴착기 버킷의 지면 안착여부에 대한 현장 안전관리 미흡</li> </ul>	
건설 기준 코드	<ul style="list-style-type: none"> <li>● KCS 21 20 10 : 2019 건설자원장비 3.4 굴착기</li> <li>(1) 굴착기 사용 중 준수사항은 다음과 같다.</li> <li>⑧ 운전원이 작업을 중지한 경우 조종실의 안전레버를 작동시켜 오조작을 방지하고, 조종실을 이탈하는 경우 버킷, 디퍼 등의 감치를 가장 낮은 위치 또는 지면에 내려 놓아야 한다.</li> </ul>

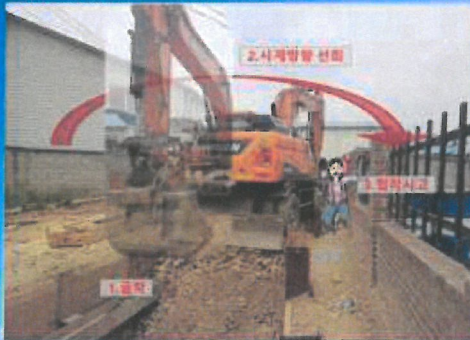
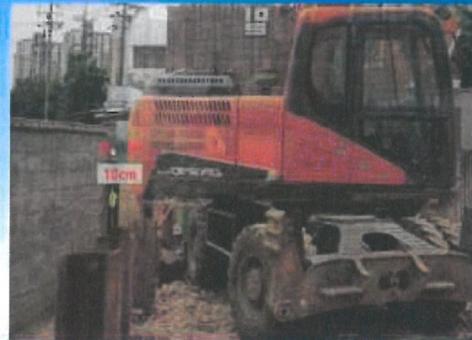
### 5 가압장 개선공사 중 끼임사고

가압장 흙막이 가시설 설치공사를 위해 **전담 유도원이 배치되지 않은 상태**로 굴착기 (08W)를 이용해 굴착작업을 진행하던 중, 굴착기 선회 과정에서 가시설용 H-Beam 용접 및 절단작업을 준비 중 작업자가 상부 선회체 후측면부(Counter Weight)와 인접한 벽체 사이에 끼인 사고

작업자	<ul style="list-style-type: none"> <li>● 절단공인 재해자가 <b>작업구간 아닌 장소로 이동</b>한 부주의한 행동</li> <li>● 작업반경 내 재해자를 인지하지 못한 운전원의 경계 부주의</li> </ul>
시공자	<ul style="list-style-type: none"> <li>● 장비에 의한 협착방지를 위한 방지봉(2개 이상) 미설치</li> <li>● 장비의 전담 <b>유도원을 미배치</b>한 현장 안전관리 미흡</li> </ul>
건설 기준 코드	<ul style="list-style-type: none"> <li>● KCS 21 20 10 : 2019 건설자원장비 3.4 굴착기                     <ul style="list-style-type: none"> <li>④ 후사경은 정상위치에 견고하게 설치되어 있어야 하며, 후면에는 카메라, 협착 방지봉(2개 이상), 작업반경 내 접근금지 표지를 부착하여야 한다.</li> </ul> </li> </ul>

- 작업자는 장비의 위험작업반경 내 출입 금지
- 장비운전원은 항상 장비 전·후방의 작업장 주변상황에 항상 주의 경계
- 건설기계 작업 시 장비유도자 또는 신호수를 배치하여 정해진 방법으로 안전하게 장비동선을 안내하고 작업 현장을 통제
- 건설기계 협착·충돌방지를 위한 협착 방지봉 및 접근금지 표지 부착
