협 조 전

문서번호 : 안전보건팀 22 - 18호
시행일자 : 2022. 10.13
수 신 : 현장소장
참 조 : 안전관리자/ 관리감독자
제 목 : 건설현장 사고사례 전파 및 안전관리 철저 당부

타사 건설현장 사고사례

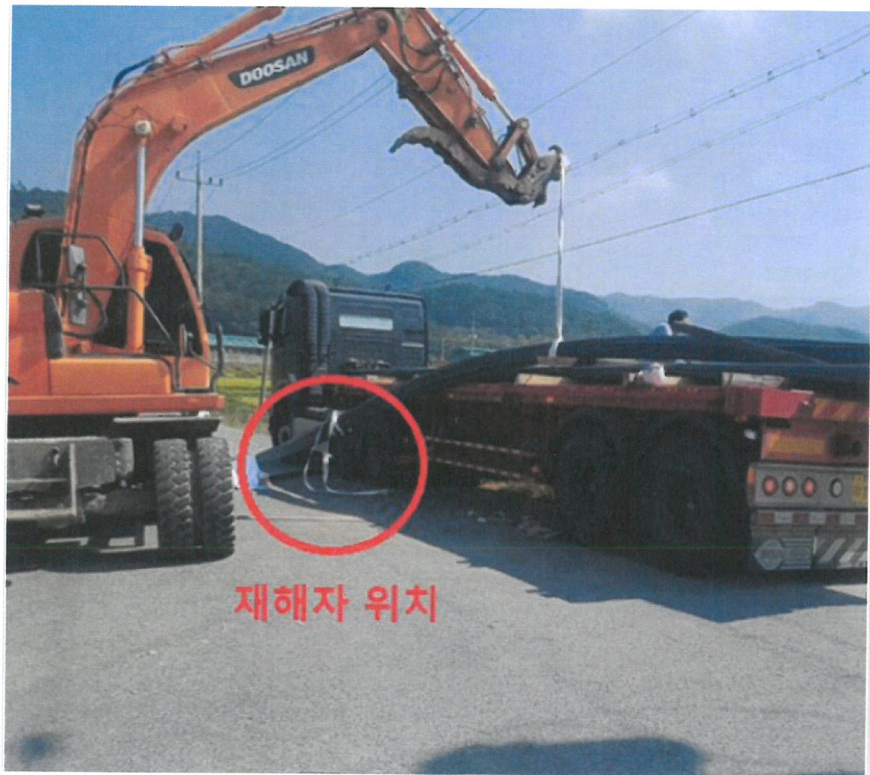
사고 사진

굴착기로 들다가 떨어진 철근에 깔림

2022.9.29. 12:30경 충청남도 청양군 소재 건설현장에서 철근 운반 작업을 맡은 재해자가 철근을 싣고 온 화물자동차에서 내린 뒤 적재함 옆쪽에서 철근을 일부 내리고 남겨진 고임목을 정리하던 중 굴착기로 들다가 떨어진 철근 다발에 깔려 사망. 당시 철근을 매달았던 섬유 벨트 2줄 중 1줄이 굴착기 훅에서 빠지면서 철근이 한쪽으로 기울어지며 재해자 쪽으로 떨어짐

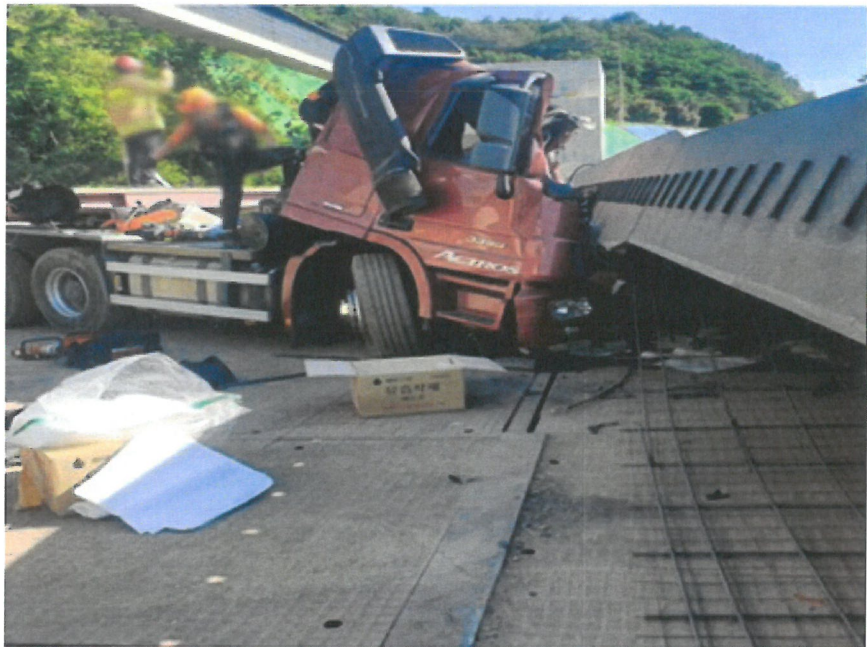
사고 사진

화물차 운전재해

2022.7.4. 09:03경 경상북도 영덕군 소재 건설현장에서 도로 굴착으로 나온 콘크리트 폐기물을 화물자동차로 운반하는 작업을 맡은 재해자(운전자)가 콘크리트 폐기물을 화물자동차에 싣는 동안 대기하던 중 약 14m를 밀러 내려온 화물자동차와 담장 사이에 끼어 병원으로 이송되었으나 사망

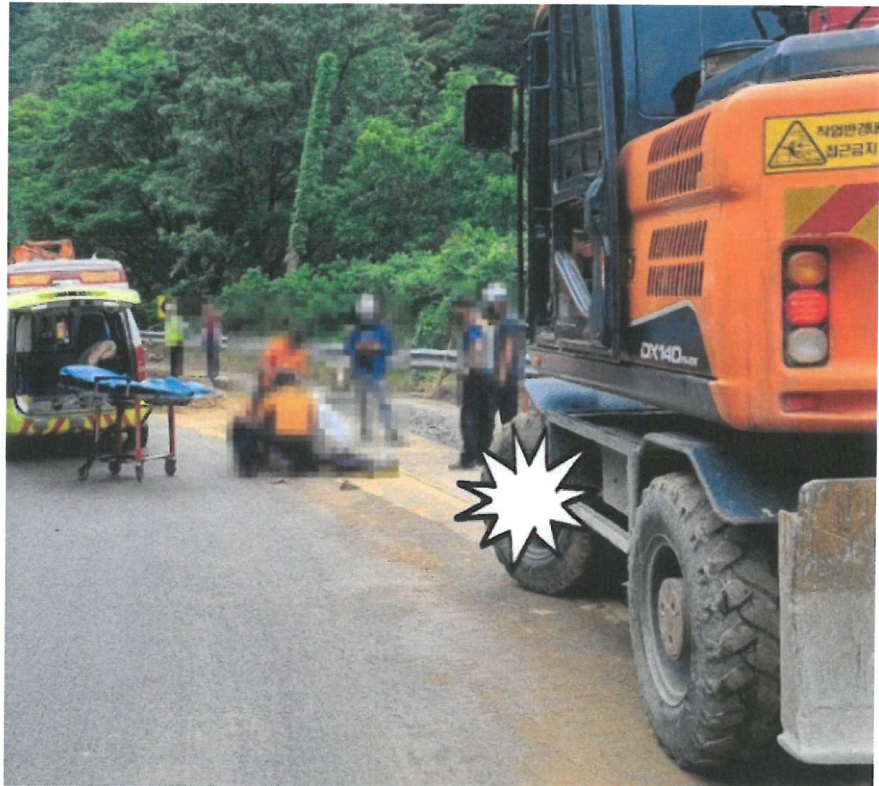
사고 사진

굴착기 사용 중 사고

2022.6.8. 13:40경 경상북도 성주군 소재 건설현장에서 교통 통제, 굴착기 유도 작업을 함께 맡은 재해자가 맡은 작업과 무관한 도로 청소 작업까지 도맡아 하던 중 후진한 굴착기에 깔려 병원으로 이송되었으나 사망. 당시 굴착기는 봄을 차체 뒤쪽에 위치해 놓아 후진 중 후방 카메라가 작동하지 않음

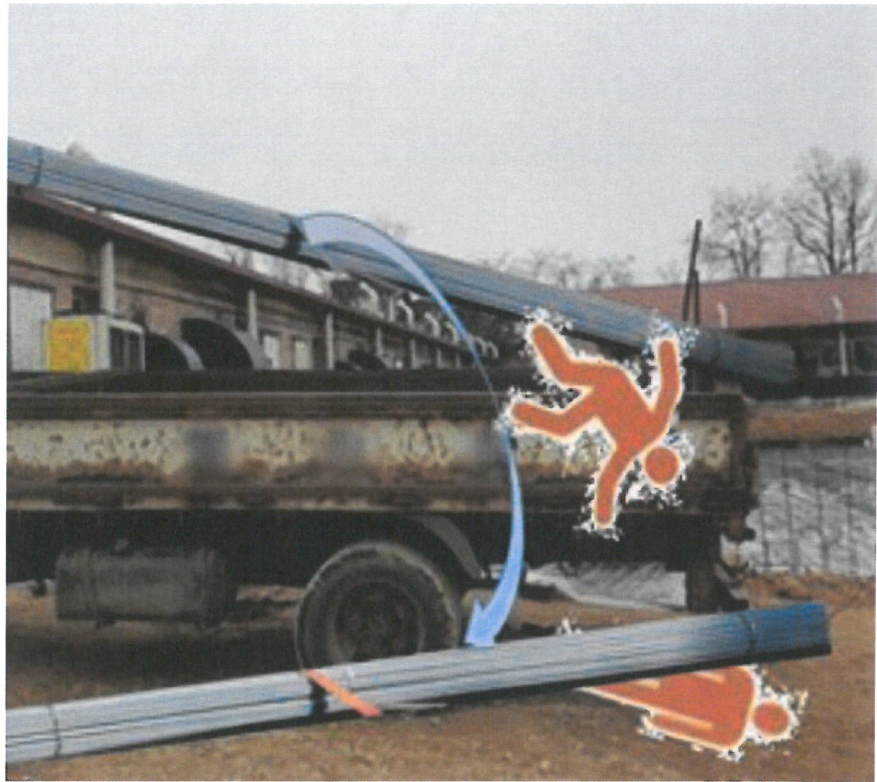
사고 사진

화물차 운전재해

2022.3.21. 10:10경 충청남도 당진시 소재 건설현장에서 철근 납품 작업을 하던 재해자(운전자)가 화물자동차 적재함 바닥에서 좌석 지붕 위로 경사지게 세워 놓은 철근 두 다발 사이에 쇠지레를 넣고 철근 한 다발을 적재함 밖으로 밀던 중 쇠지레를 받치는 역할을 하다가 재해자 쪽으로 기울어진 철근 다발에 밀려 적재함 밖으로 떨어진 뒤 뒤이어 떨어진 철근 다발에 깔려 사망

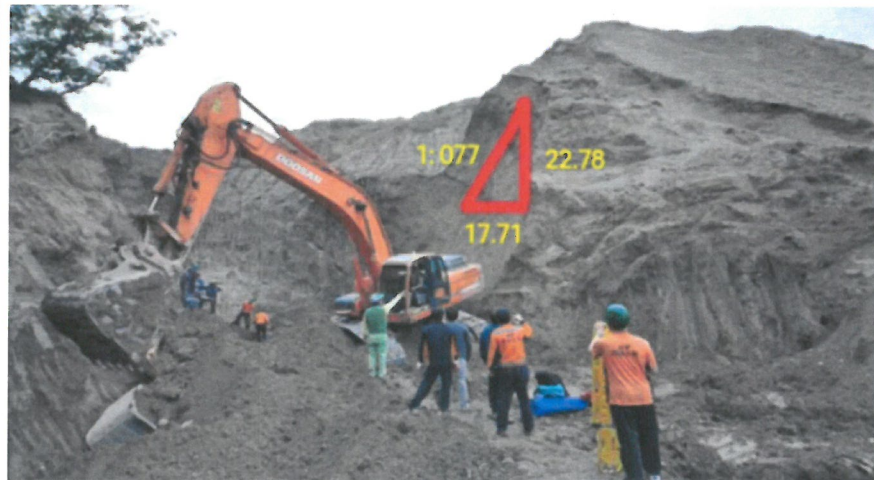
사고 사진

토사 무너짐으로 인한 매몰

- 급수 배관에 누수가 발생하여 누수부분을 찾아 보수하기 위한 작업 진행

- 최근 잦은 비로 아적된 토사는 물기를 많이 머금은 상태
- 2일간 굴삭기 3대를 이용하여 토사를 파내는 작업 선행
- 측면 토사 붕괴: 굴삭기를 덮쳐 3명은 매몰되어 사망, 1명 중상
