2023년 1~9월

안전사고경보 현황 분석

넘어짐 사고 세부현황

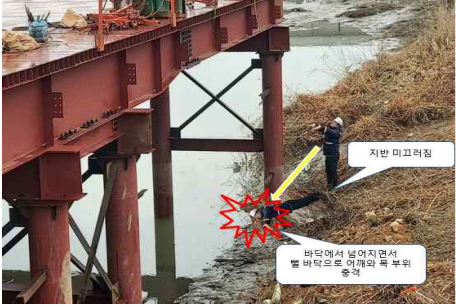
○ 가교 측면 비탈면에서 자재 정리작업 중 미끄러져 넘어짐	○ 원인 <ul style="list-style-type: none"> - 작업자 부주의 - 작업환경 불량(미끄러움) ○ 대책 <ul style="list-style-type: none"> - 작업발판 설치 및 교육 	23.2.10
기타공

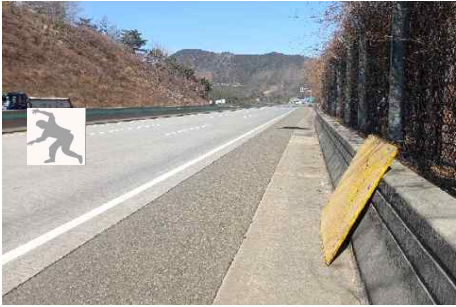
○ 노선 잡물 청소를 위해 낙하물 운반 중 넘어짐	○ 원인 <ul style="list-style-type: none"> - 작업자 부주의 - 낙하물(중량물, 인력취급 어려움)에 대한 부적절한 작업방법 ○ 대책 <ul style="list-style-type: none"> - 중량물 장비 우선 투입 및 교육 	23.2.20
토공

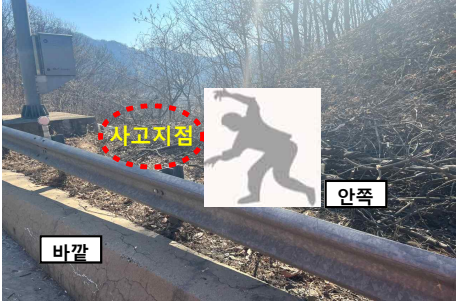
○ 비탈면 잡목제거 중 몸의 균형을 잃고 넘어져 가드레일 충격	○ 원인 <ul style="list-style-type: none"> - 작업자 부주의 - 작업환경 불량(비탈면, 덩굴) ○ 대책 <ul style="list-style-type: none"> - 작업환경 사전 정비 및 안전교육 	23.2.27

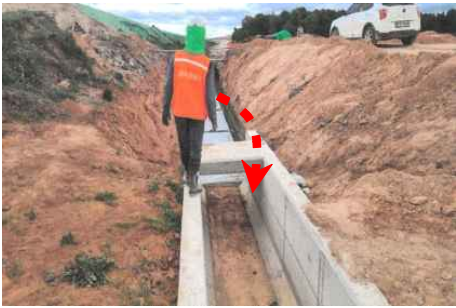
<ul style="list-style-type: none"> ○ 개거 기초 콘크리트 양생 작업을 위해 이동중 개거 상부에서 개거 안쪽으로 넘어짐 	<ul style="list-style-type: none"> ○ 원 인 <ul style="list-style-type: none"> - 안전시설 미설치(안전휀스) - 부적절 작업로, 작업자 부주의 ○ 대 책 <ul style="list-style-type: none"> - 작업로 조성 및 안전교육 	23.5.4
부대공

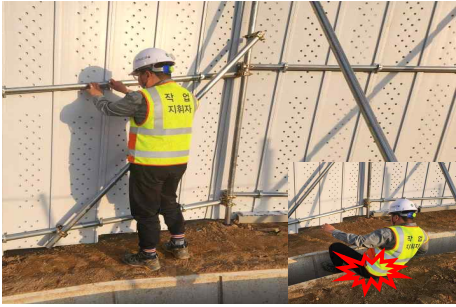
<ul style="list-style-type: none"> ○ 가설방음벽 작업중 발을 헛딛어 중심을 잃고 측구 안으로 넘어짐 	<ul style="list-style-type: none"> ○ 원 인 <ul style="list-style-type: none"> - 안전시설 미설치(안전휀스, 발판) - 작업자 부주의 ○ 대 책 <ul style="list-style-type: none"> - 안전시설 설치 및 안전교육 	23.5.9
터널공

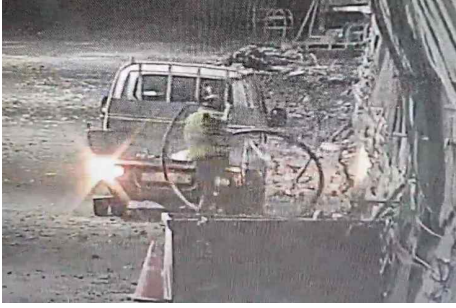
<ul style="list-style-type: none"> ○ 터널내 PVC배관을 차량에서 내리는 중 차량이동에 따른 배관이 근로자 충격으로 넘어짐 	<ul style="list-style-type: none"> ○ 원 인 <ul style="list-style-type: none"> - 작업자 부주의 - 차량 조작 불량(운전자) ○ 대 책 <ul style="list-style-type: none"> - 유도신호수 배치 및 안전교육 	23.5.15

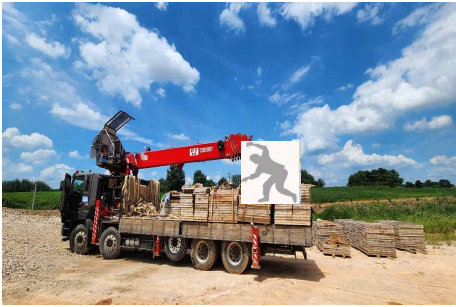
<ul style="list-style-type: none"> 유로폼 하차작업중 카고 트럭 상부 유로폼을 묶기 위해 슬링벨트 체결 중 발이 걸려 넘어짐 	<ul style="list-style-type: none"> 원 인 <ul style="list-style-type: none"> 작업환경 불량(바닥불량) 안전대 미체결 	23.8.4
			<ul style="list-style-type: none"> 대 책 <ul style="list-style-type: none"> 작업발판 확보 및 안전교육 	
부대공

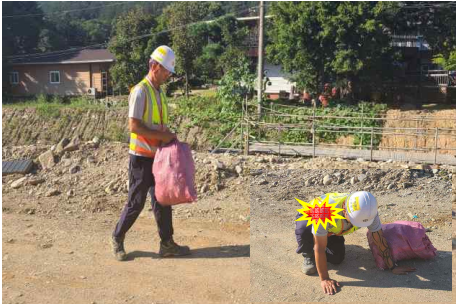
<ul style="list-style-type: none"> 자재(15kg) 운반중 중심을 잃고 넘어지면서 우측어깨 탈구 	<ul style="list-style-type: none"> 원 인 <ul style="list-style-type: none"> 작업방법 불량(장비운반) 	23.9.5
			<ul style="list-style-type: none"> 대 책 <ul style="list-style-type: none"> 안전교육
