[동종업 타사 중대재해 발생알림]

강산건설 연립주택 신축 현장 찢림 사고 件

- 현 장 명 : 송산 리안비채 연립주택 신축공사
- 공사금액 : 450억
- 공사규모 : 테라스 하우스 259세대

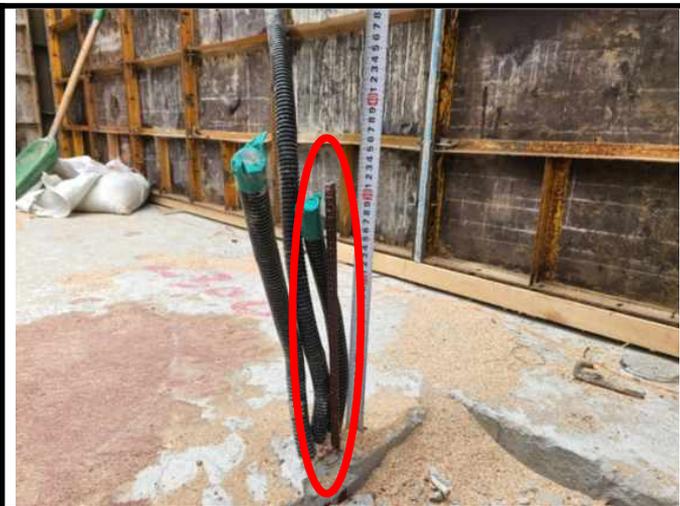
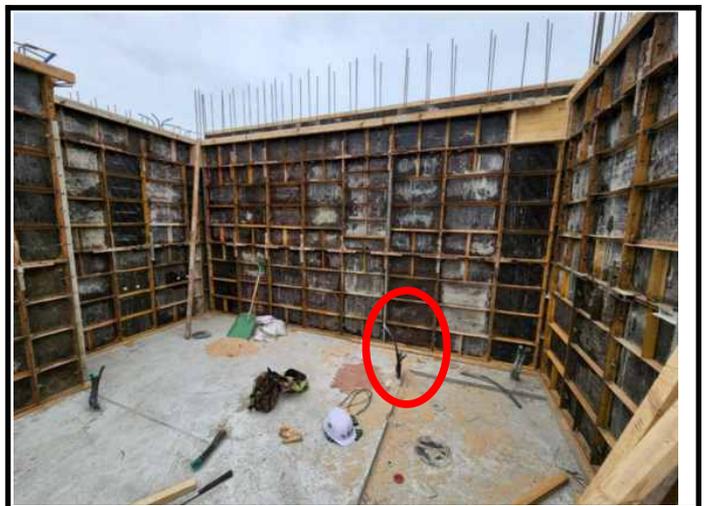
□ **현장 사진**

'22.04.22(금) 08시 54분경 재해자가 202동 10호세대 내부 벽체 거푸집 조립 작업중 말비계 위에서 추락(높이 약 1.5m)하면서 바닥에 설치되어 있던 전선관 고정용 철근에 옆구리가 관통되어 사망

- ▷ 말비계 상부에서 중심을 잃고 추락 후 수직철근에 옆구리가 관통되어 사망
- ▷ 고용노동부 및 경찰 조사 진행중

- ▷ 재해사례 전파
- ▷ 말비계는 평탄한 바닥에 설치하고 각종 부재의 간결상태 및 상부 미끄럼방지조치(미끄럼방지테이프, 단부인식대) 여부 사전 확인
- ▷ 찢림위험이 높은 수직철근의 단부는 철근방지캡 설치 하고 공정에 따라 수직철근 절단 제거 혹은 밴딩 후 전도방지 표식
