<a href="http://www.kne.co.kr">http://www.kne.co.kr</a> <b>무재해 안전보건실</b>	<h1 style="margin: 0;">건설 안전 동향 (건설안전:22-34호)</h1>
	<b>2022.09.07. 수요일</b>

### III. 태풍 「힌남노」 대비 스마트 안전점검 및 모니터링

### IV. 최근 재해사례

## V. 사망사고 1위 「떨어짐 사고」 재해사례 및 예방대책(1)

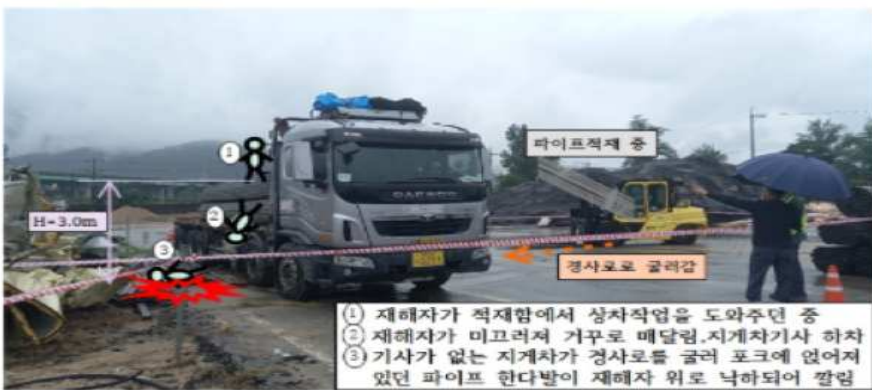
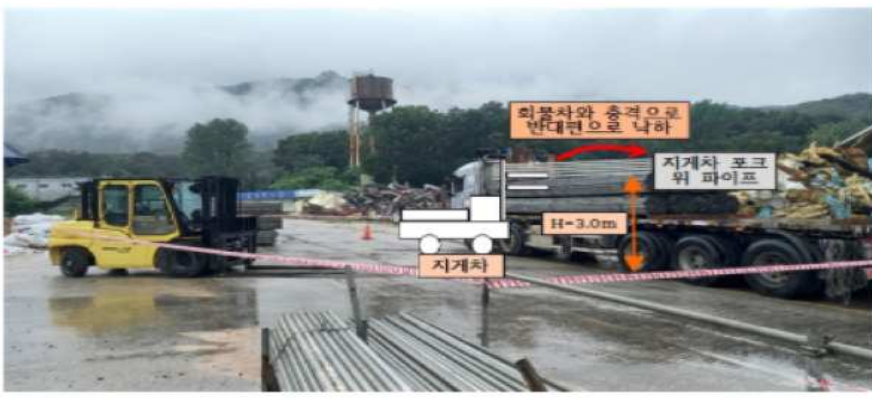
#### 자재반출 작업간 낙하 재해사례

- ① 재해자가 적재함에서 상차작업을 도와주던 중
- ② 재해자가 미끄러져 거꾸로 매달림. 지게차기사 하차
- ③ 기사가 없는 지게차가 경사로를 굴러 포크에 걸려 있던 파이프 한다발이 재해자 위로 낙하되어 깔림

- 비계파이프 반출을 위해 지게차로 화물트럭에 상차작업 중, 2단 파이프 적재 완료 후 3단 파이프 상차작업을 트럭위에서 도와주던 재해자 (트럭기사)가 차량에 적재된 파이프 위에서 미끄러져 적재된 고임목에 거꾸로 매달림.
- 목격자(지게차 기사)가 지게차에서 내려 재해자 쪽으로 가는중, 지게차가 미끄러지면서(사이드브레이크 미체결) 화물트럭과 부딪혀 비계파이프 한다발이 재해자를 덮쳐 사망

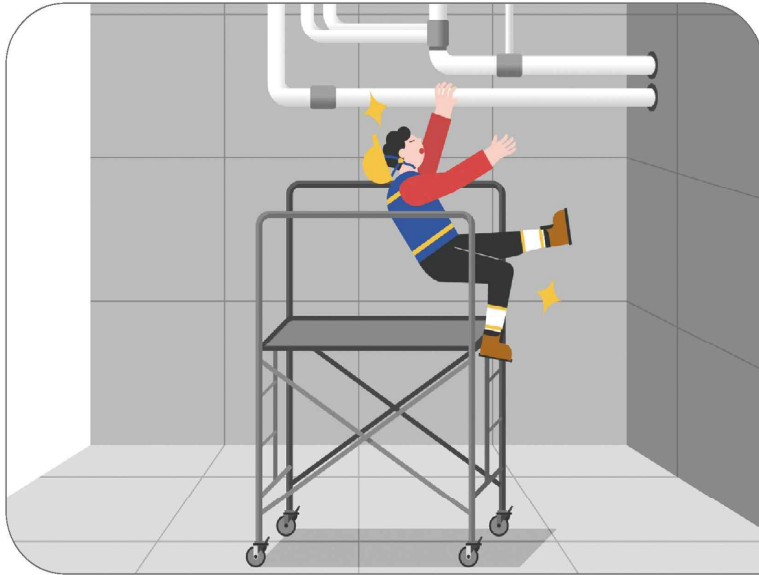
### 이동식비계에서 떨어짐

화장실 공사 현장에서 재해자가 이동식비계 작업발판에 올라 상부 수도 배관 설치작업을 진행하던 중 높이 약 1.9m 아래 바닥으로 떨어져 사망했다.

· 이동식비계의 기준에 맞는 안전난간미설치

이동식비계의 최상부에서 작업을 할 때는 안전난간을 설치해 작업자의 떨어짐을 방지해야 함. 안전난간을 설치할 때는 상부난간대는 바닥면·발판으로부터 90cm 이상 지점에 설치하고, 중간난간대는 상부난간대와 바닥면·발판의 중간에 설치해야 함

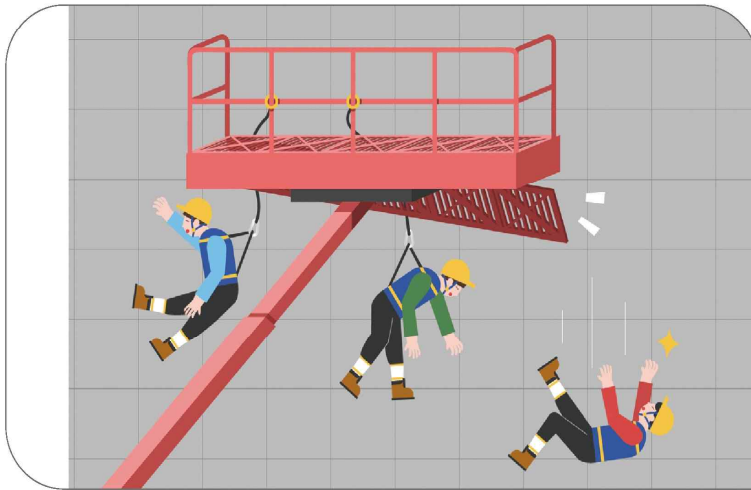
### 차량탑재형 고소작업대에서 떨어짐

공장 증축공사 현장에서 작업자 3명이 외벽판넬을 설치 중 고소작업대의 작업발판 힌지용접부가 파단되었다. 동료 작업자 2명은 상체식 안전대를 착용하고 안전고리를 작업대 후면 안전난간에 체결한 상태로 작업해 자력으로 작업대로 올라와 부상에 그쳤으나, 재해자는 고소작업대의 전면부 작업발판과 함께 높이 약 10m 아래로 떨어져 사망했다.

- 고소작업대 작업발판 단부 떨어짐 방지 조치 미실시
- 안전대 미착용
- 차량계 하역운반기계 및 중량물 작업 계획서 미작성
- 고소작업대 작업 시 안전사항 미준수

**5 고소작업대 작업발판 단부 방호조치**  
고소작업대의 작업발판 단부에는 난간 등의 방호조치를 설치해야 하며, 작업의 필요상 임시로 난간을 해체해야 할 때에는 작업자에게 안전대를 착용하도록 하는 등 떨어짐 위험을 방지하기 위해 필요한 조치를 해야 함

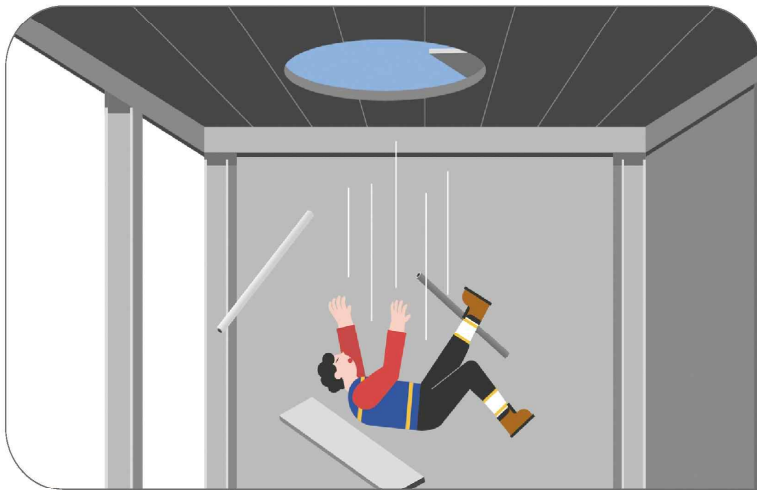
### 재해 사례 3 개구부로 떨어짐

공장 증축공사 현장에서 재해자가 지붕 물받이 설치를 마치고  
공장동 내 지상 2층으로 내려와 이동 중, 슬래브 바닥의 기계설비 설치용 원형 개구부로  
미고정 상태의 덮개와 함께 높이 5m에서 떨어져 사망했다.

- 개구부 방호조치 불량
- 전도방지조치 미실시
- 안전모 미착용

작업자가 떨어질 위험이 높은 바닥 개구부에 덮개를 설치할 때는 뒤집히거나 탈락하지 않도록 견고한 구조로 설치하고, 개구부임을 표시하는 등 방호조치를 철저히 유지해야 함

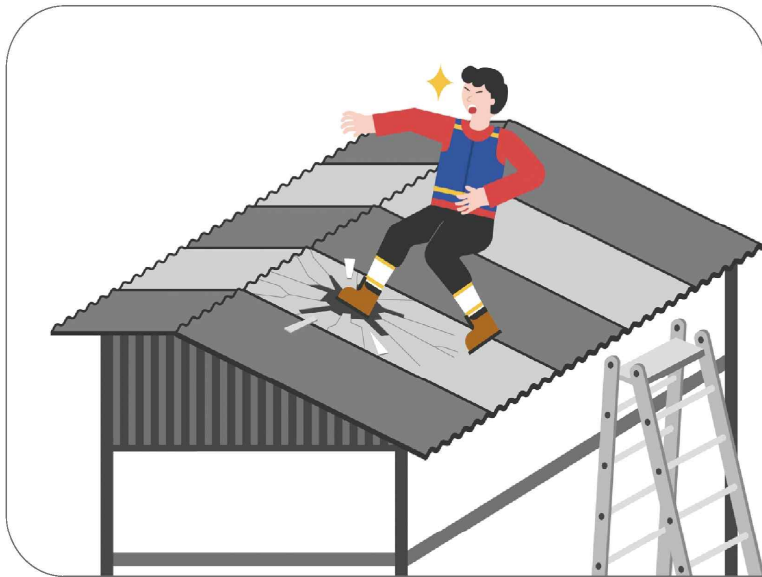
### 지붕 보수공사중 떨어짐

축사지붕 보수공사 현장에서 재해자가 노후화된 채광창을 교체하기 위해 참고 경사지붕 위에 올라가 이동하던 중 지붕에 설치된 채광창을 밟자마자 파손되어 약 4m 아래 콘크리트 바닥으로 떨어져 사망했다.

- 지붕 위에서 작업시 떨어짐 방지 조치 미실시
- 개인보호구 미지급

지붕 위에서 작업을 할 때에는 지붕 가장자리에 안전난간을 설치하고 채광창에 견고한 구조의 덮개를 설치하거나 슬레이트 등 지붕에는 폭 30cm 이상의 발판을 설치해야 함. 안전난간을 설치하기가 어려운 상황이라면 지붕 하부에 수평으로 추락 방호망을 설치한 후 작업하고, 추락 방호망을 설치하기가 어렵다면 안전대 걸이시설(P.P로프 등)을 설치해 안전대를 착용한 후 걸고 작업해야 함

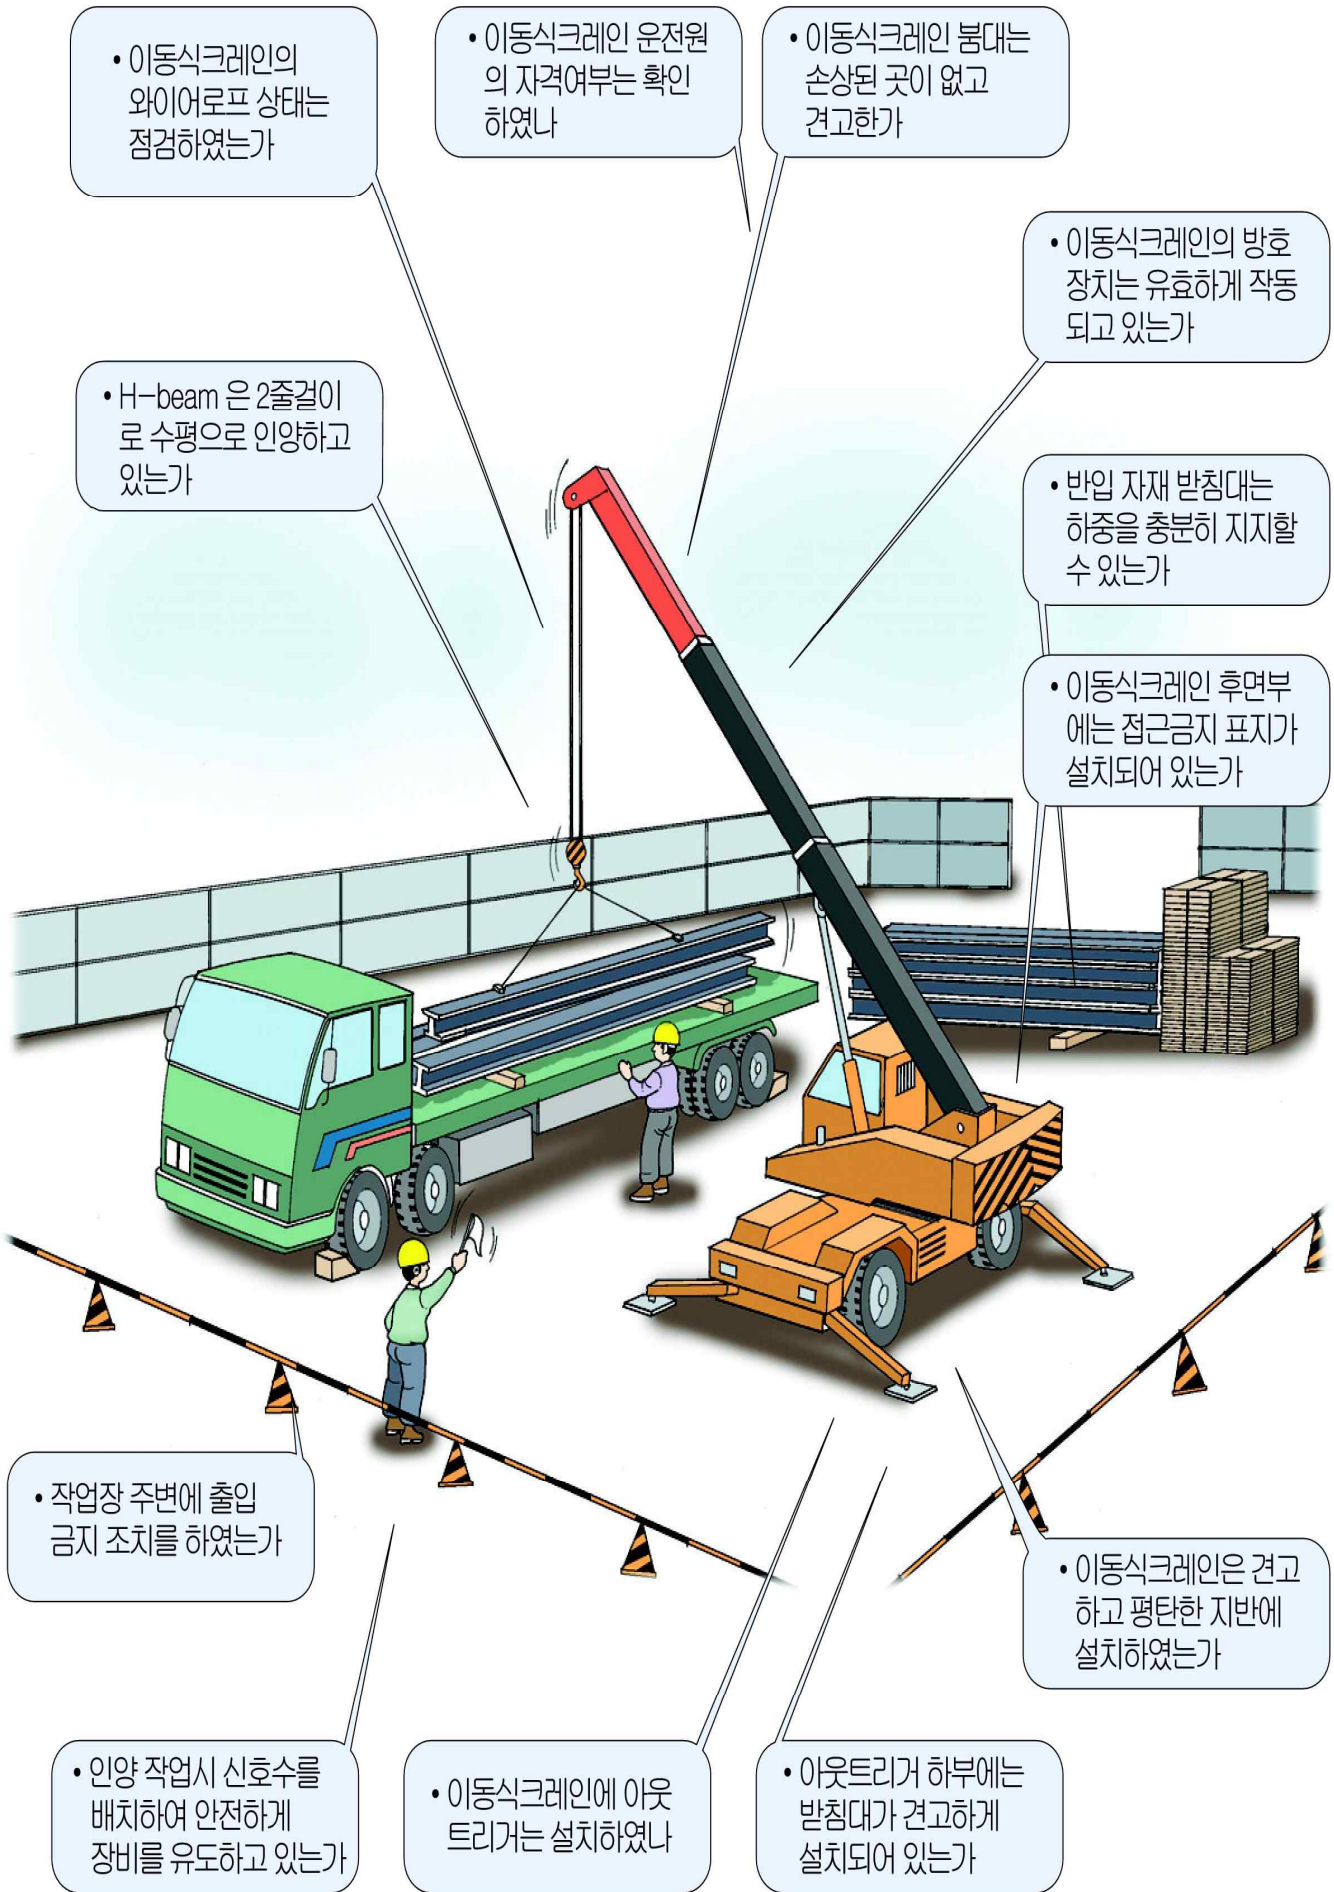
□ 단위 작업명 : 흙막이 지보공 자재반입

• 이동식크레인의 와이어로프 상태는 점검하였는가

• H-beam은 2줄걸이로 수평으로 인양하고 있는가

• 이동식크레인은 견고하고 평탄한 지반에 설치하였는가

• 이동식크레인에 아웃트리거는 설치하였나

• 아웃트리거 하부에는 받침대가 견고하게 설치되어 있는가
