건 설 안 전 동 향 (건설안전:22-37호)

건 설 안 전 기 술 (안전기술:22-32호)

건설업 위험성평가 Model (연재7)

■ 작업명 : 라이닝 거푸집 작업

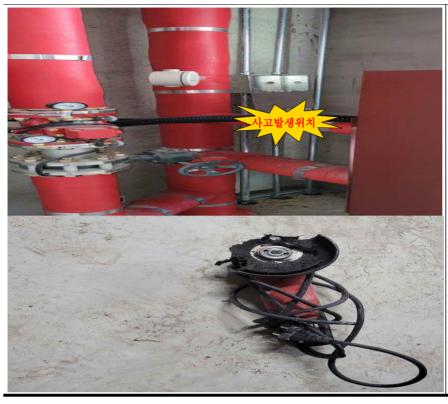
핸드그라인더로 전선관 절단 작업간 베임 사고

- 705동 6층 공용부 소화화입상부 에서 열선공인 재해자가 핸드그라인더로 전선관 절단작업중 협소한 공간에서 불안전한 자세 자세로 작업하다 그라인더날이 배관과 접촉하면서 날이 파손, 회전중인 그라인더에 왼팔 베임

- 보조손잡이 및 보호커버 설치/사용
- 공동구 안전작업수칙 교육

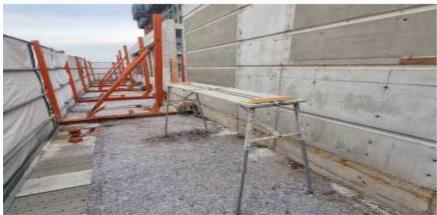
말비계에서 뛰어내림으로 인한 골절 사고

- 101동 갱폼해체를 위해 말비계상 부에서 고정볼트 등을 제거하고 내려오려고 말비계에서 뛰어내리 내리면서 착지시 충격에 의해 흉추#12, 요추#5 미세골절 발생

- 말비계에서 내려올 때, 걸터앉은 후 바닥으로 내려오도록 교육
- 법 기준 맞는 인증제품으로 교체
- 말비계 안전작업수칙 교육
- 구조적으로 안전한 말비계 사용

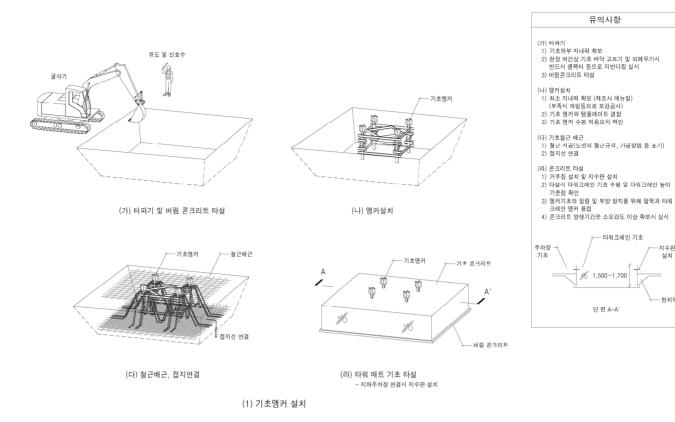
□ 기초앵커 설치

지수판 설치

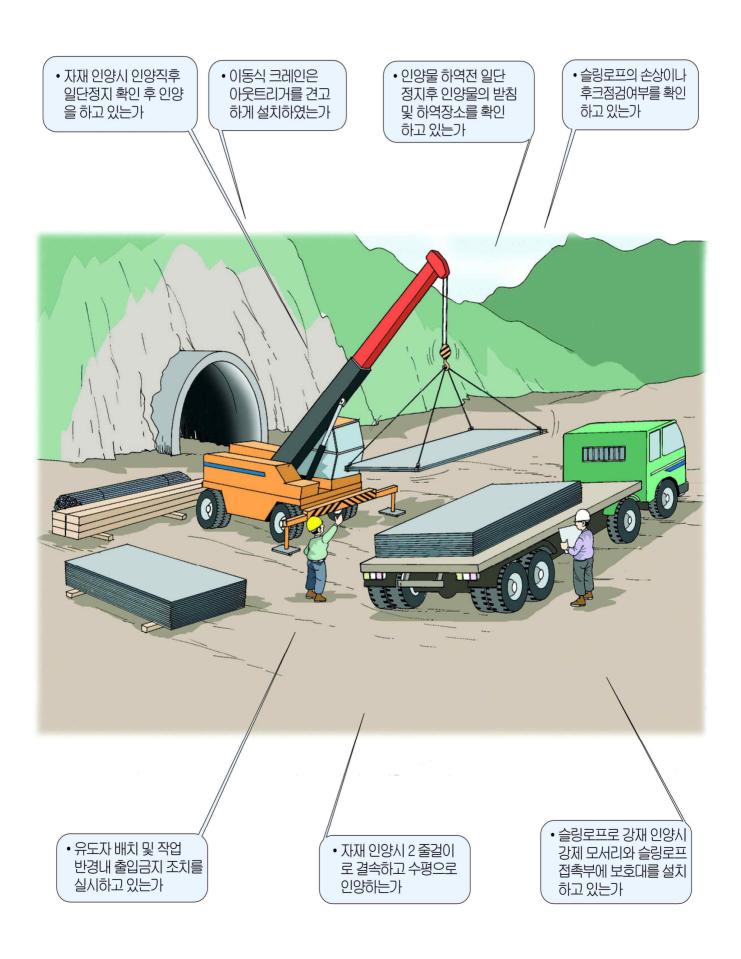
□ 단위 작업명 : 라이닝 거푸집 자재반입, 하역

▶ 작업 위험요인

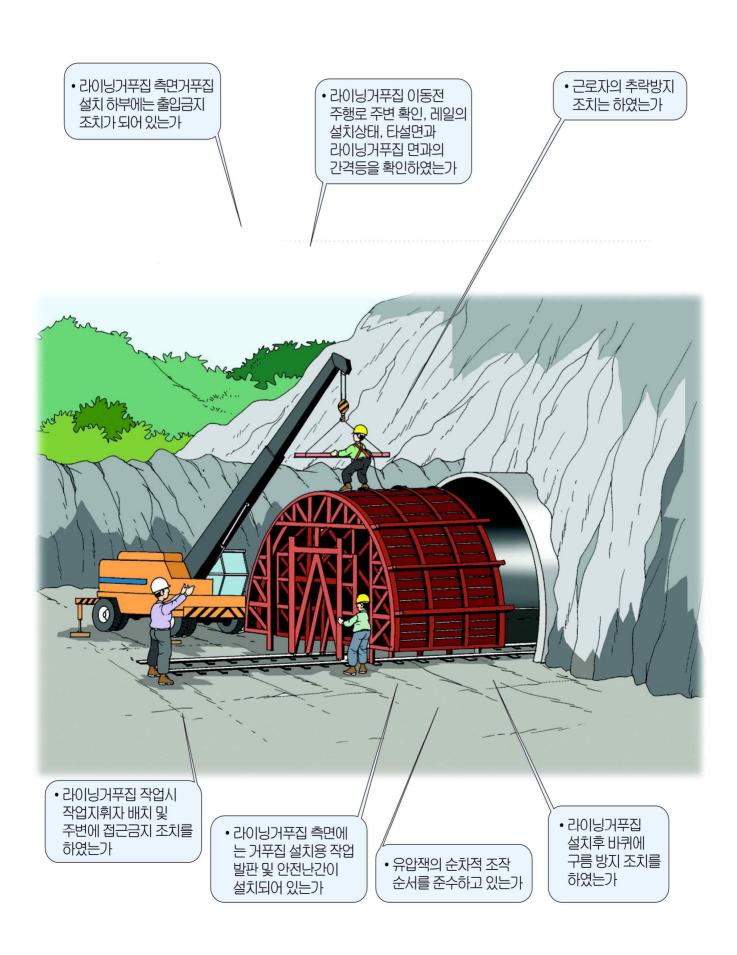
□ 단위 작업명 : 라이닝 거푸집 설치

▶ 작업 위험요인

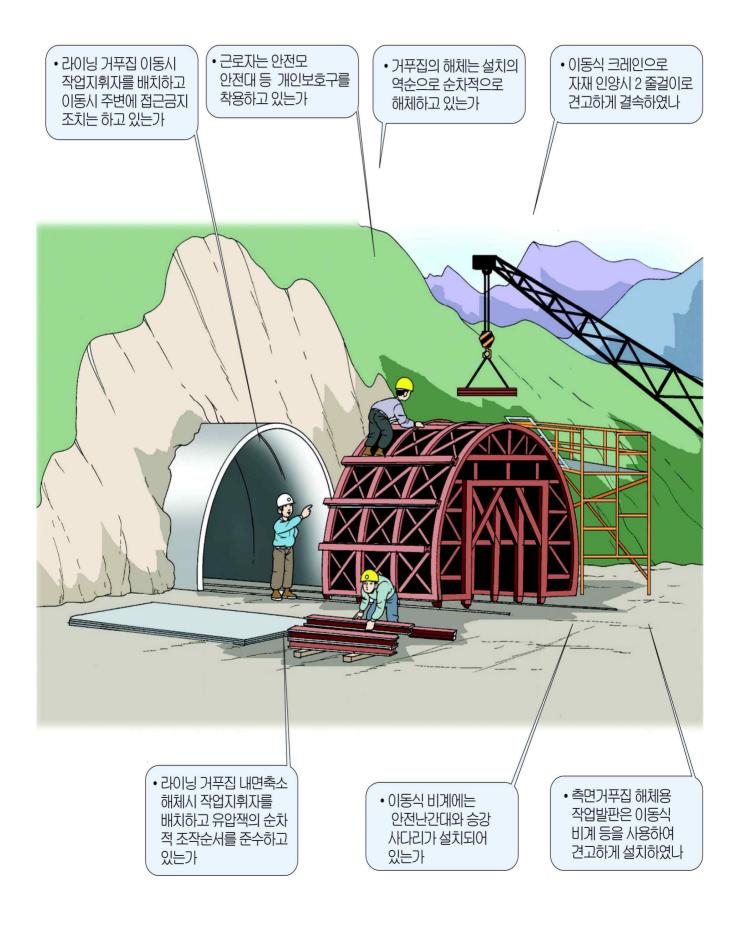
□ 단위 작업명 : 라이닝 거푸집 해체

▶ 작업 위험요인
