http://www.kne.co.kr 무재해 안전보건실	<h1 style="margin: 0;">건설 안전 동향 (건설안전:22-40호)</h1>
	2022.10.21. 금요일

I. 건설동향

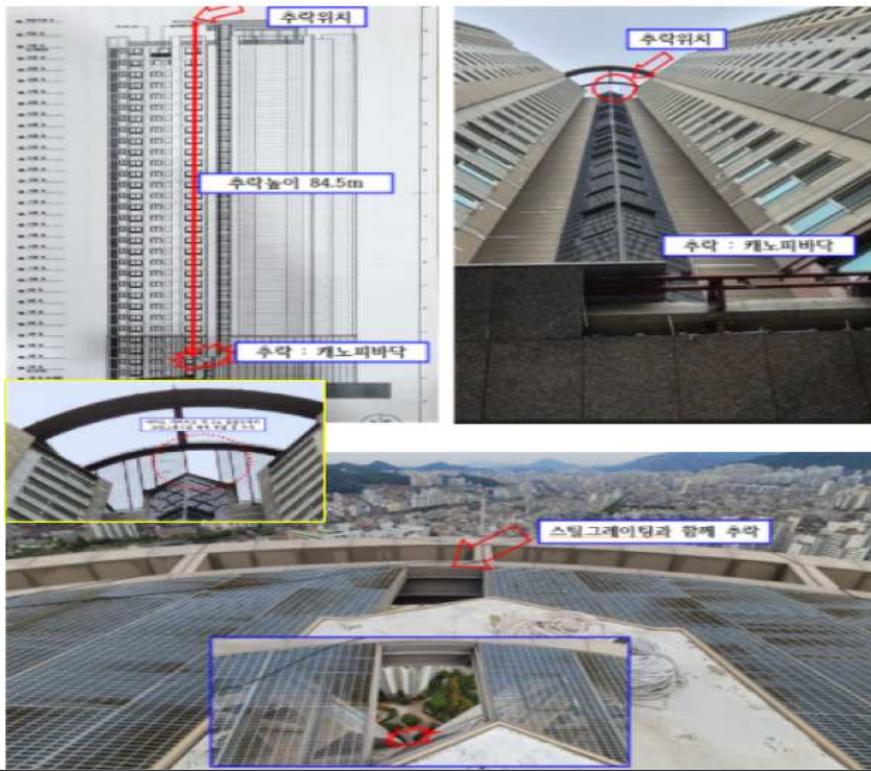
달비계 지지로프 설치 작업간 추락 사고

1. 재해형태 : 추락
2. 재해정도 : 사망 1명
(외국인, 40대 남)
3. 일시 : 2022.9.26. 12:57경
서울 서대문구
4. 사고내용
 - 아파트 외벽 창호 코킹작업을 위해 옥상 헬리포트에서 달비계 지지로프를 설치 중이던 재해자가 바닥에 설치된 스틸그레이팅을 들어 올리던 중 스틸그레이팅과 함께 캐노피 바닥으로 추락(H=84.5m)하여 사망
5. 사고원인
 - 점심시간 단독작업 실시 등 재해자의 안전수칙 미준수
 - 안전대 부착설비 미설치, 단독작업 통제 미실시 등 현장관리 미흡

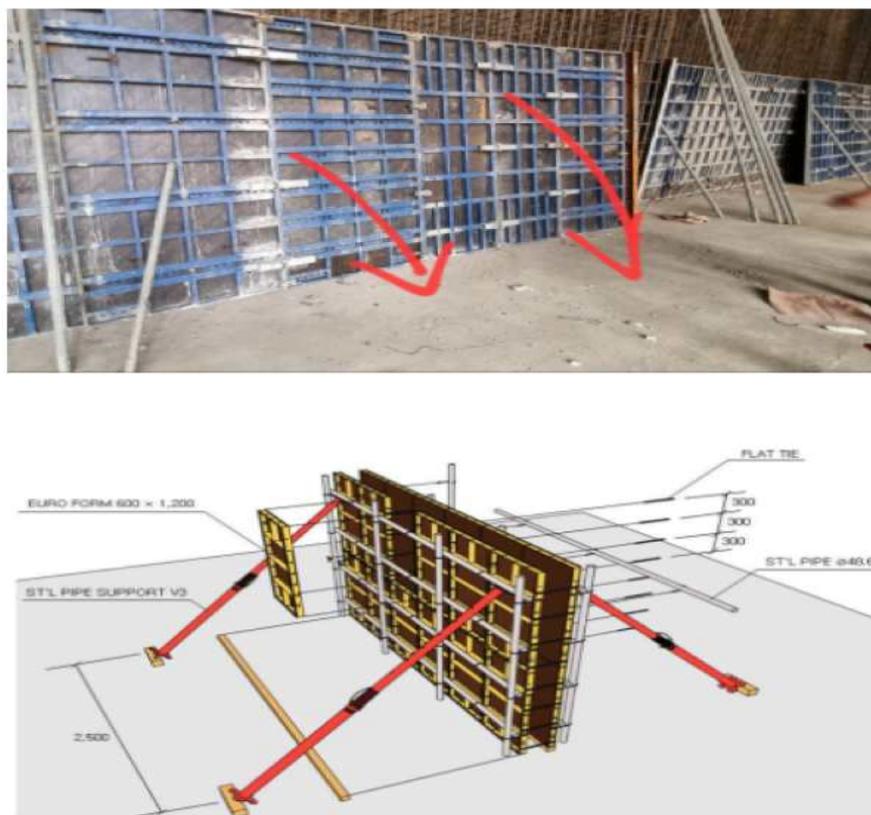
벽체 거푸집 설치 작업간 깔림 사고

1. 재해형태 : 깔림
2. 재해정도 : 사망 1명
(외국인, 60대 남)
3. 일시 : 2022.9.26. 8:45 경
경기 안양시
4. 사고내용
 - 지하2층 합벽거푸집 설치 작업 중, 지게차로 벽체거푸집을 세우고 작업자 2인이 각각 좌우에서 보조하며 벽체거푸집의 지지대 설치 및 고정 작업 실시한 뒤, 우측에 위치하였던 재해자가 이동하면서 건드린 지지대가 이탈하였고, 이로 인해 전도된 벽체 거푸집에 재해자가 깔림
5. 사고원인
 - 벽체거푸집의 지지대 고정 미흡
 - 재해자의 부주의한 행동, 현장관리자 안전관리 미흡

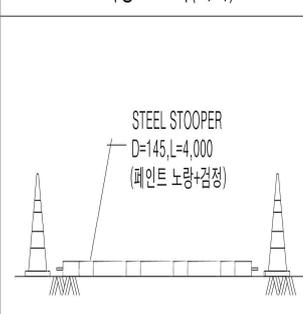
<유압 커플러>

유의사항 (덤프트럭)	유의사항 (굴삭기)
(가) 신호수 배치 (나) 후방 이동시 후사경, 후방카메라 등을 사용하여 사각지역 확인후 이동 (다) 하차부 차량 스토퍼 설치	(가) 장비 전도 등의 방지 조치 철저 1. 유도자 배치 2. 지반 평탄성 확보 3. 굴착면 기울기 기준준수 등 지반붕괴 방지 조치 4. 기울기면 끝단 작업 금지 및 안전거리 유지 (나) 사전조사 및 작업계획서 작성 철저 1. 장비 사용 작업시 지반 등 현장여건 사전조사 2. 작업계획서에 따른 작업 진행 (다) 후진시 경보장치 및 후방카메라 작동상태 확인 (리) 폭풍, 폭우 등 악천후시 작업 중지 (마) 정비작업 미시행시 버킷은 지면에 위치 (바) 유압커플러 안전판 체결여부 확인
"A" 차량 스토퍼(예시)

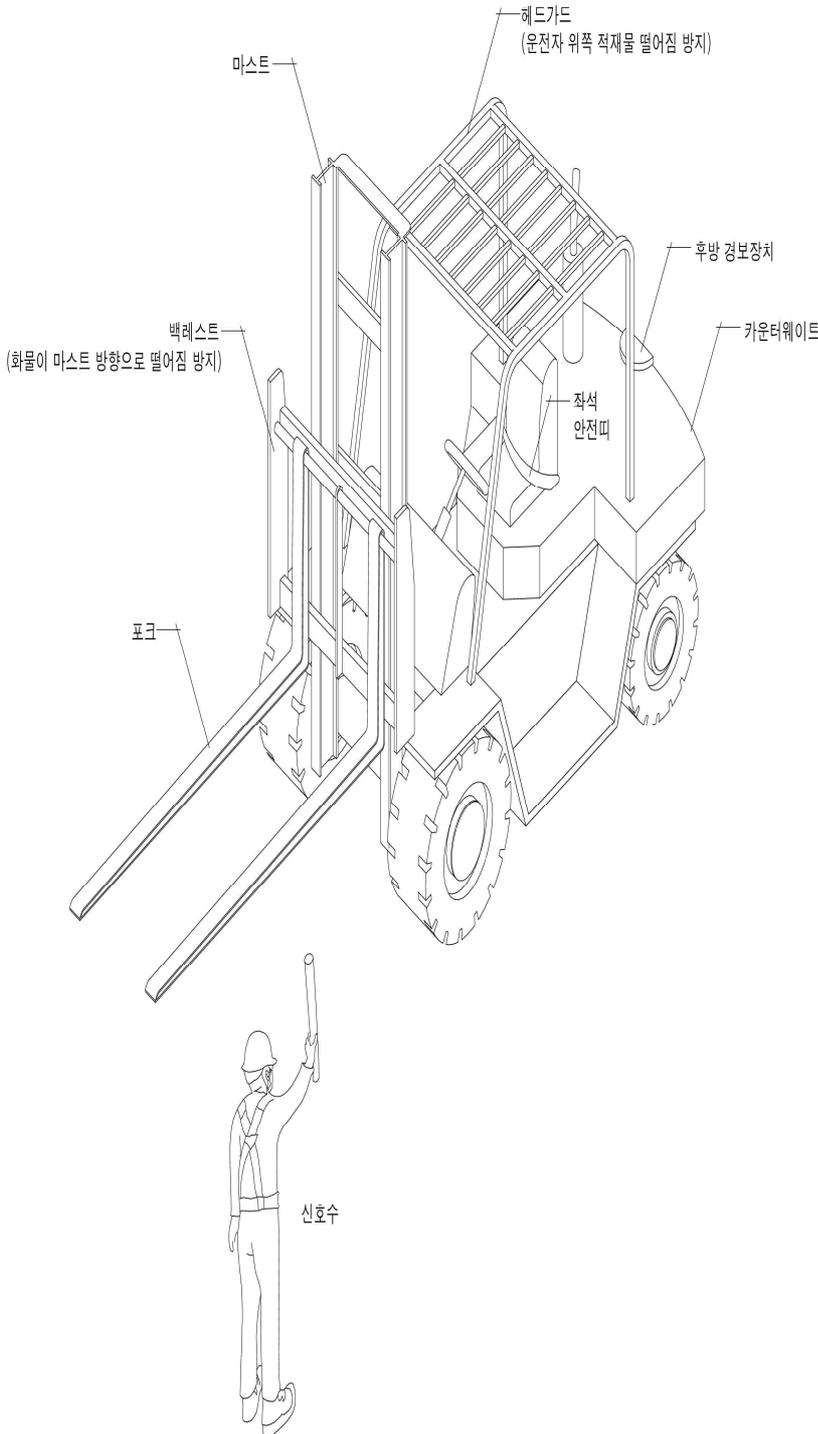
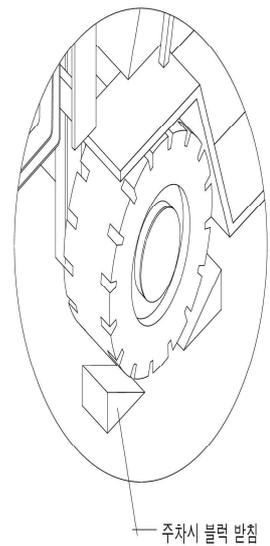
□ 지게차

- (가) 작업계획서 작성 및 작업 지휘자 지정
- (나) 운전자 좌석 안전띠 착용
- (다) 운행경로 개선(잡석, 개구부 제거 등)
- (라) 운전자 적정 자격여부 확인
 - 3톤이상 : 건설기계조종사
 - 3톤미만 : 소형건설기계 조종교육 이수
- (마) 운전자 시야확보
 - 과다 적재 및 포크 과다상승 상태로 운행금지
- (바) 화물적재 이등시
 - 경사로 오를 때 전진주행
 - 경사로 내려갈 때 후진주행
- (사) 운전자의 근로자 탑승 금지
- (아) 포크를 고소작업 발판으로 사용 금지
- (자) 장비 미작동시 시동키 방치 금지
