<b>SM</b> 경남기업 <a href="http://www.kne.co.kr">http://www.kne.co.kr</a> <b>무재해 안전보건실</b>	<b>건설 안전 동향 (건설안전:22-42호)</b>
	<b>2022.11.03. 목요일</b>

### 국토부 중앙지하사고조사위, 8.3일 양양군 지반침하 사고 조사 결과 발표

# V. 양양군 지반침하 사고 조사 참고 자료(1)

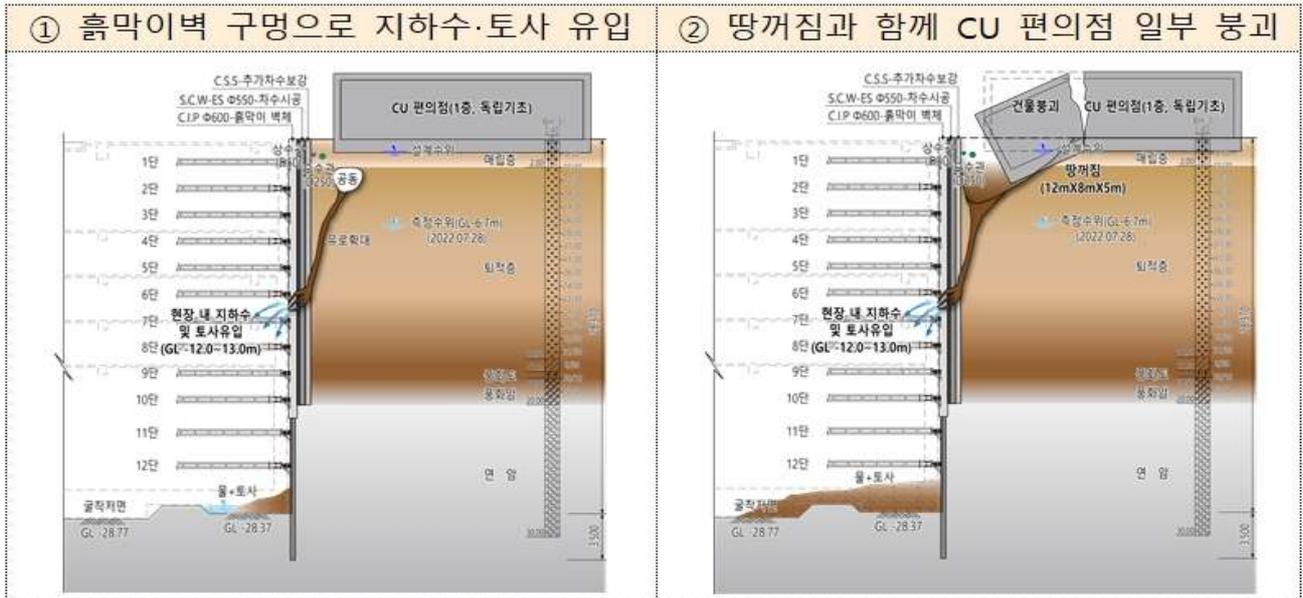
## 3-2 사고 진행 과정

흙막이 벽체 구근 불량	벽체 차수 불량	멤질식 보강
		<p>1차 보강(21.12 ~ 22.1)</p> <p>2차 보강(22.1 ~ 22.2)</p> <p>3차 보강(22.2 ~ 22.5)</p> <p>시공사는 보강병위를 넘어 갔으나, 근본대책이 아닌, 멤질식 처방이었음</p>

① **(현장 여건)** 사고 현장 일대는 해안가의 느슨한 모래지반으로, 토사가 유실되기 쉬우며 바다 영향으로 지하수 유동량도 많아 지하 개발 시 단단한 화강·편마암으로 구성된 내륙보다 높은 수준의 시공 품질·안전 관리가 필수적인 지역이다.

② **(시공품질 미흡)** 시공사 등은 이러한 현장 특수성을 충분히 고려하지 않고 시공하였고, 이로 인해 '가설 흙막이벽체'에 작은 틈새가 발생하여 주변 지하수·토사가 일부 유입되는 등 시공 불량으로 이어지게 되었다.

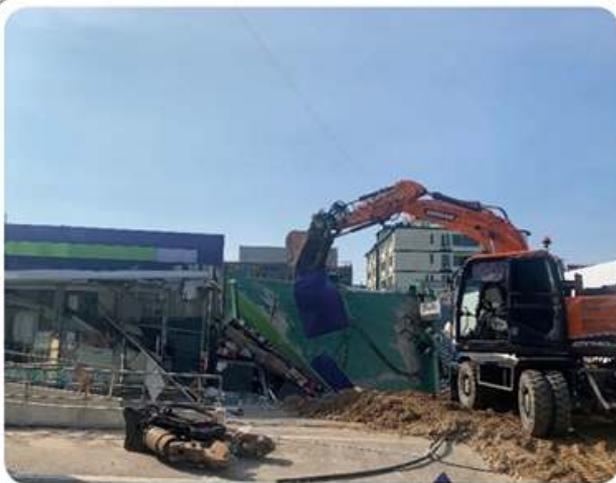
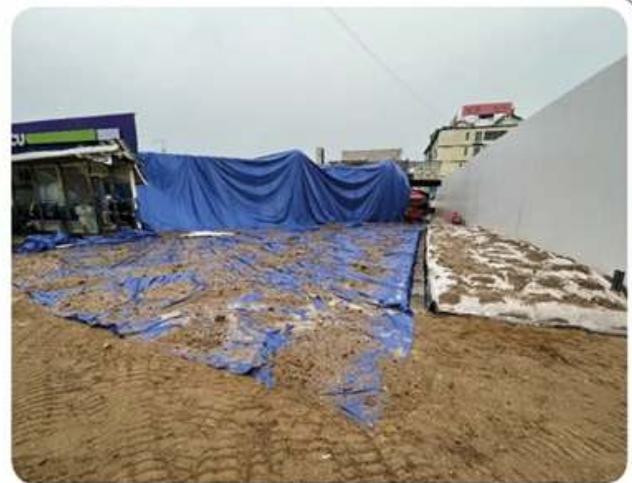
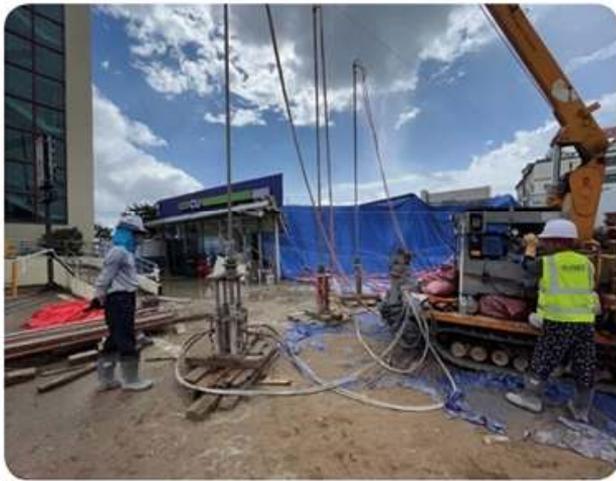
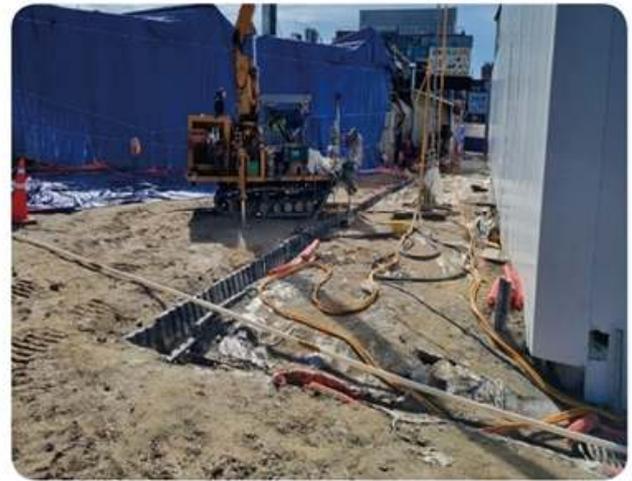
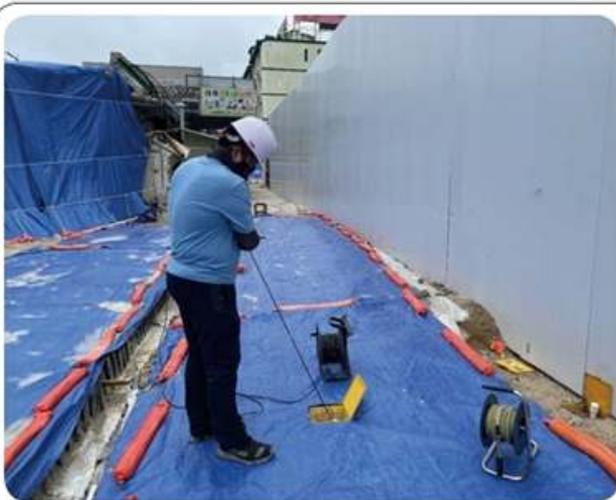
지반침하 사고 부위 보강 현황(10.12)

### 당해 사고 현장 안전조치 내용

① **(당해 현장 안전)** 사조위는 사고 직후부터 진행 중인 고밀도 차수 작업 등 안전 확보 조치 이외에도, 외부 전문가의 추가 전수 조사(누수 여부 등 확인)를 거칠 것을 제안하였다.

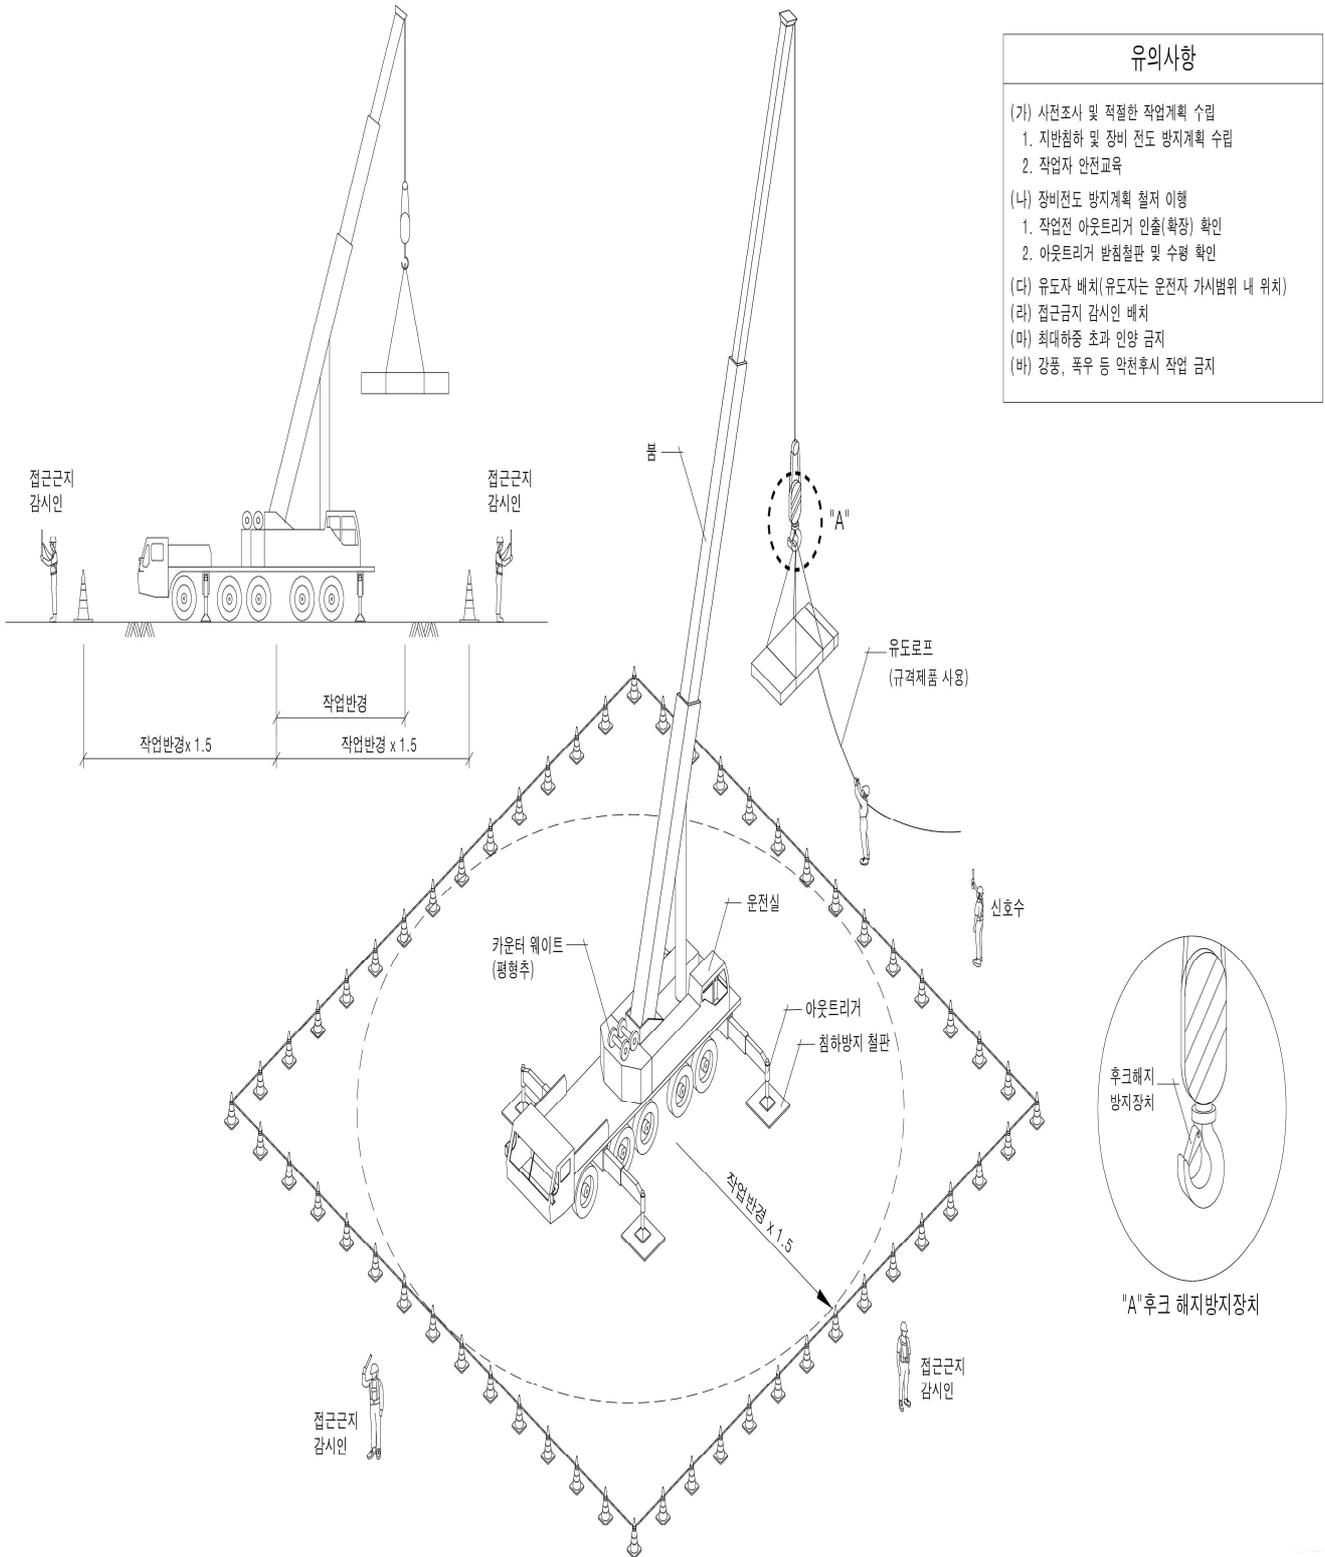
## □ 이동식크레인(하이드로크레인)

유의사항
(가) 사전조사 및 적절한 작업계획 수립 1. 지반침하 및 장비 전도 방지계획 수립 2. 작업자 안전교육
(나) 장비전도 방지계획 철저 이행 1. 작업전 아웃트리거 인출(확장) 확인 2. 아웃트리거 받침철판 및 수평 확인
(다) 유도자 배치(유도자는 운전자 가시범위 내 위치)
(라) 접근금지 감시인 배치
(마) 최대하중 초과 인양 금지
(바) 강풍, 폭우 등 악천후시 작업 금지

"A" 후크 해지방지장치

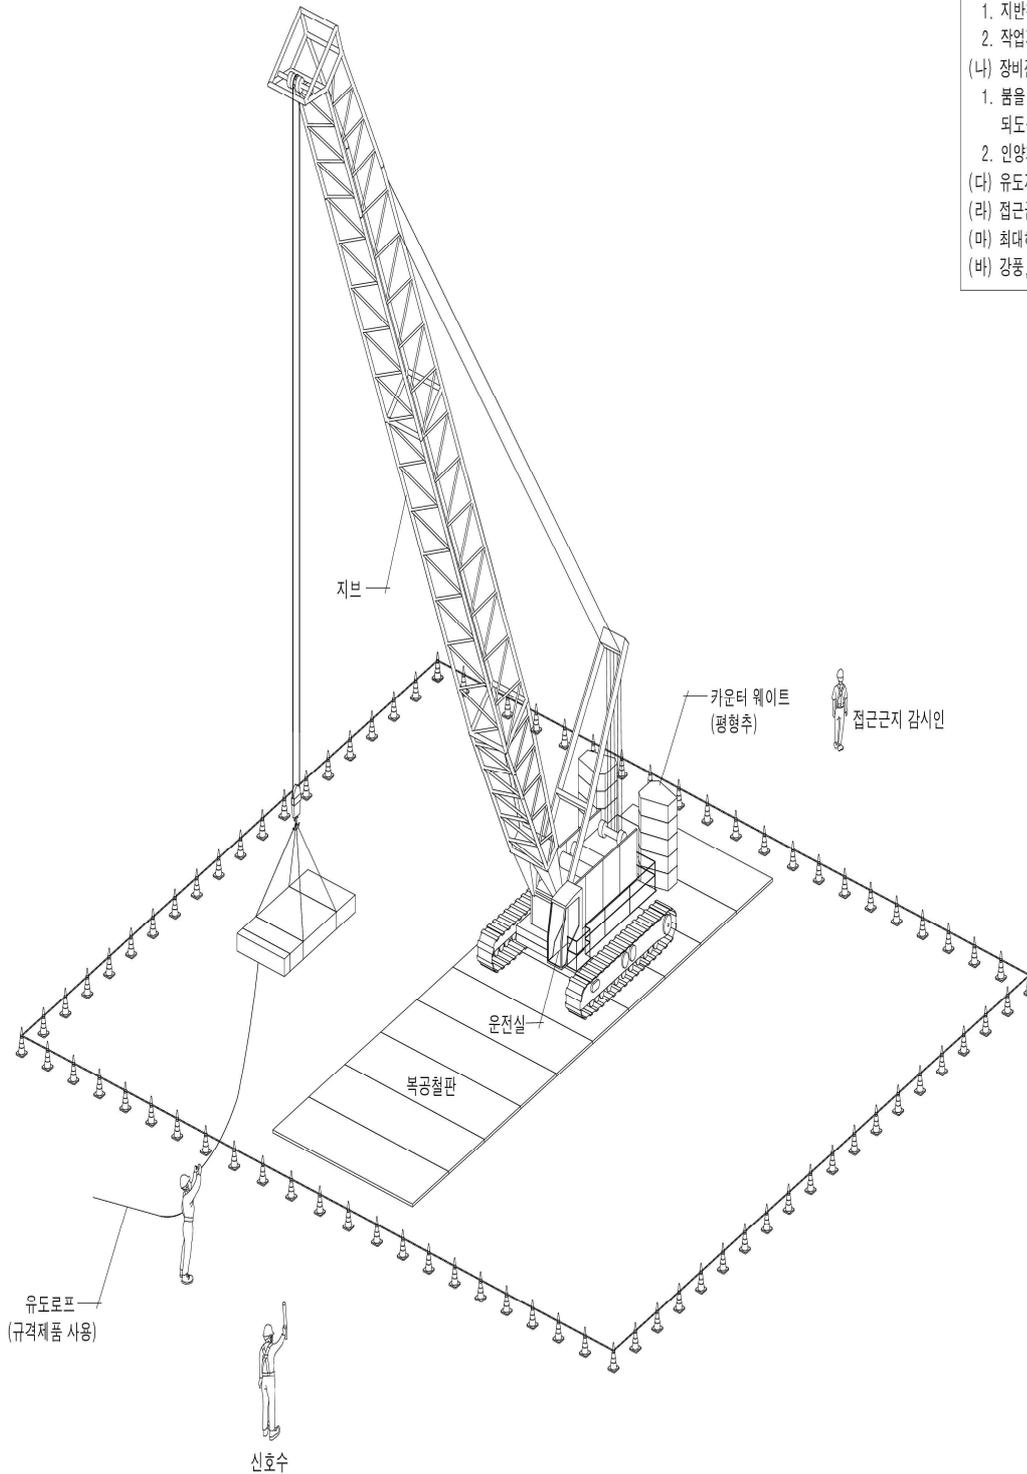
### □ 크롤라크레인

- (가) 사전조사 및 적절한 작업계획 수립
  - 1. 지반침하 및 장비 전도 방지계획 수립
  - 2. 작업자 안전교육
- (나) 장비전도 방지계획 철저 이행
  - 1. 붐을 최대한 확장하여 하중이 고르게 지면에 전달 되도록 한 후 이동
  - 2. 인양화물의 무게중심을 고려하여 작업
- (다) 유도자 배치(유도자는 운전자 가시범위 내 위치)
- (라) 접근금지 감시인 배치
- (마) 최대하중 초과 인양 금지
- (바) 강풍, 폭우 등 악천후시 작업 금지

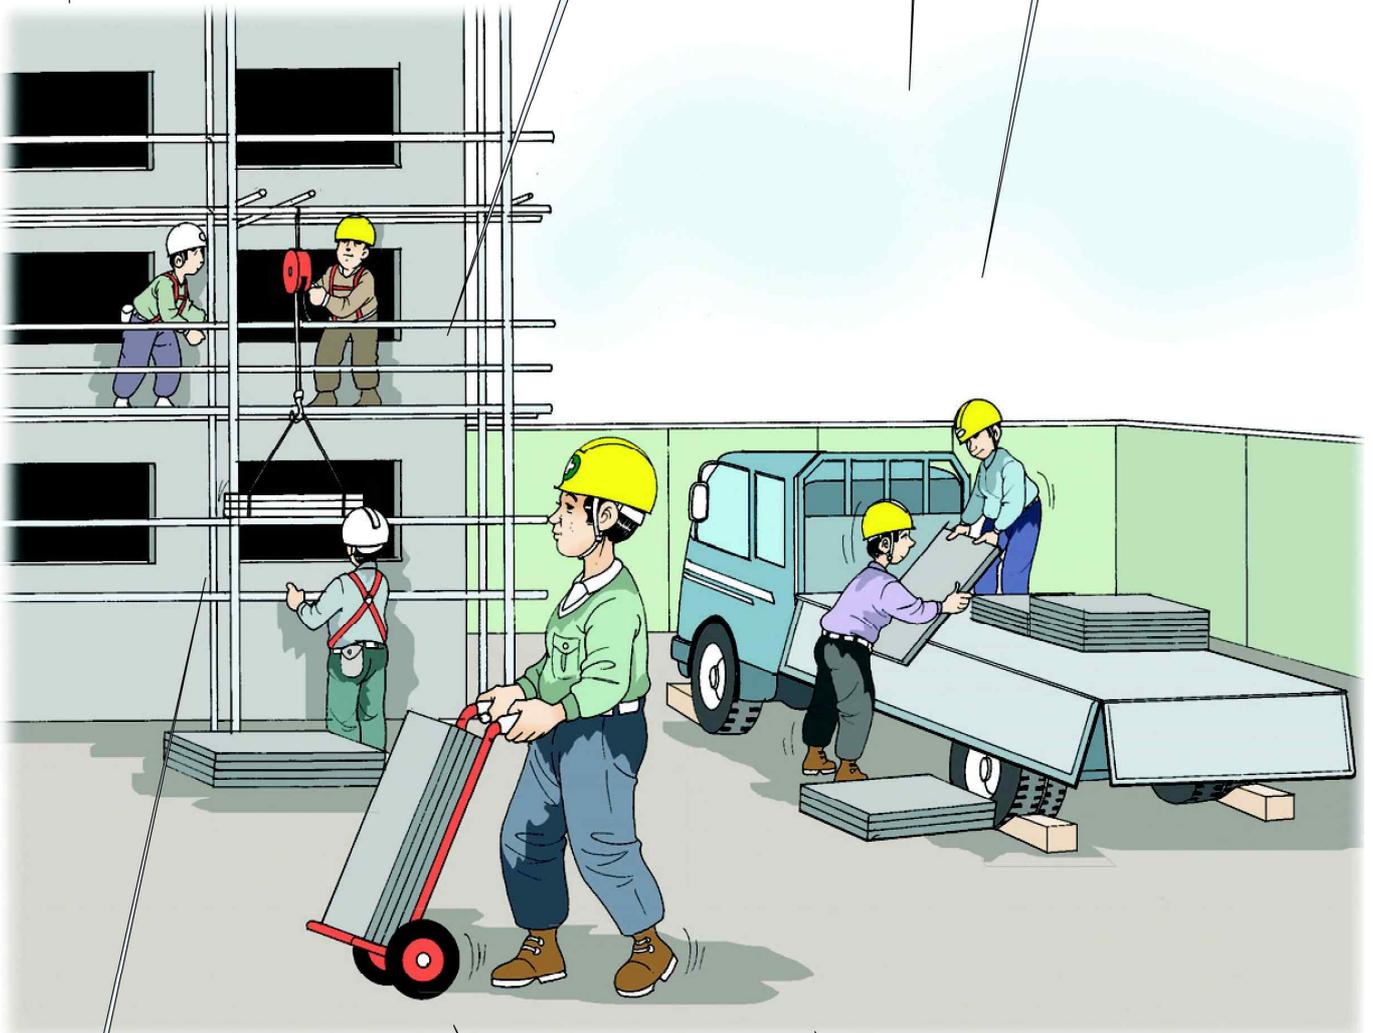
□ 단위 작업명 : 석재 및 타일 자재반입, 운반

• 비계상에는 작업발판 및 안전난간, 승강시설 등이 설치되어 있는가

• 자재반입, 하역시 유도자를 배치하여 안전하게 유도하는가

• 이동식 비계상에서 작업시 작업발판 및 안전난간, 승강시설이 설치되어 있는가

• 자재 인양용 로프는 견고한가

• 인력에 의해 자재 하역시 자재가 낙하할 위험은 없는가

• 원치 등을 사용하여 자재 인양시 자재가 낙하할 위험은 없는가

• 석재 등 중량물 운반시 전용 운반용구를 사용하는가

• 근로자는 안전모, 안전대 등 개인보호구를 착용하고 있는가

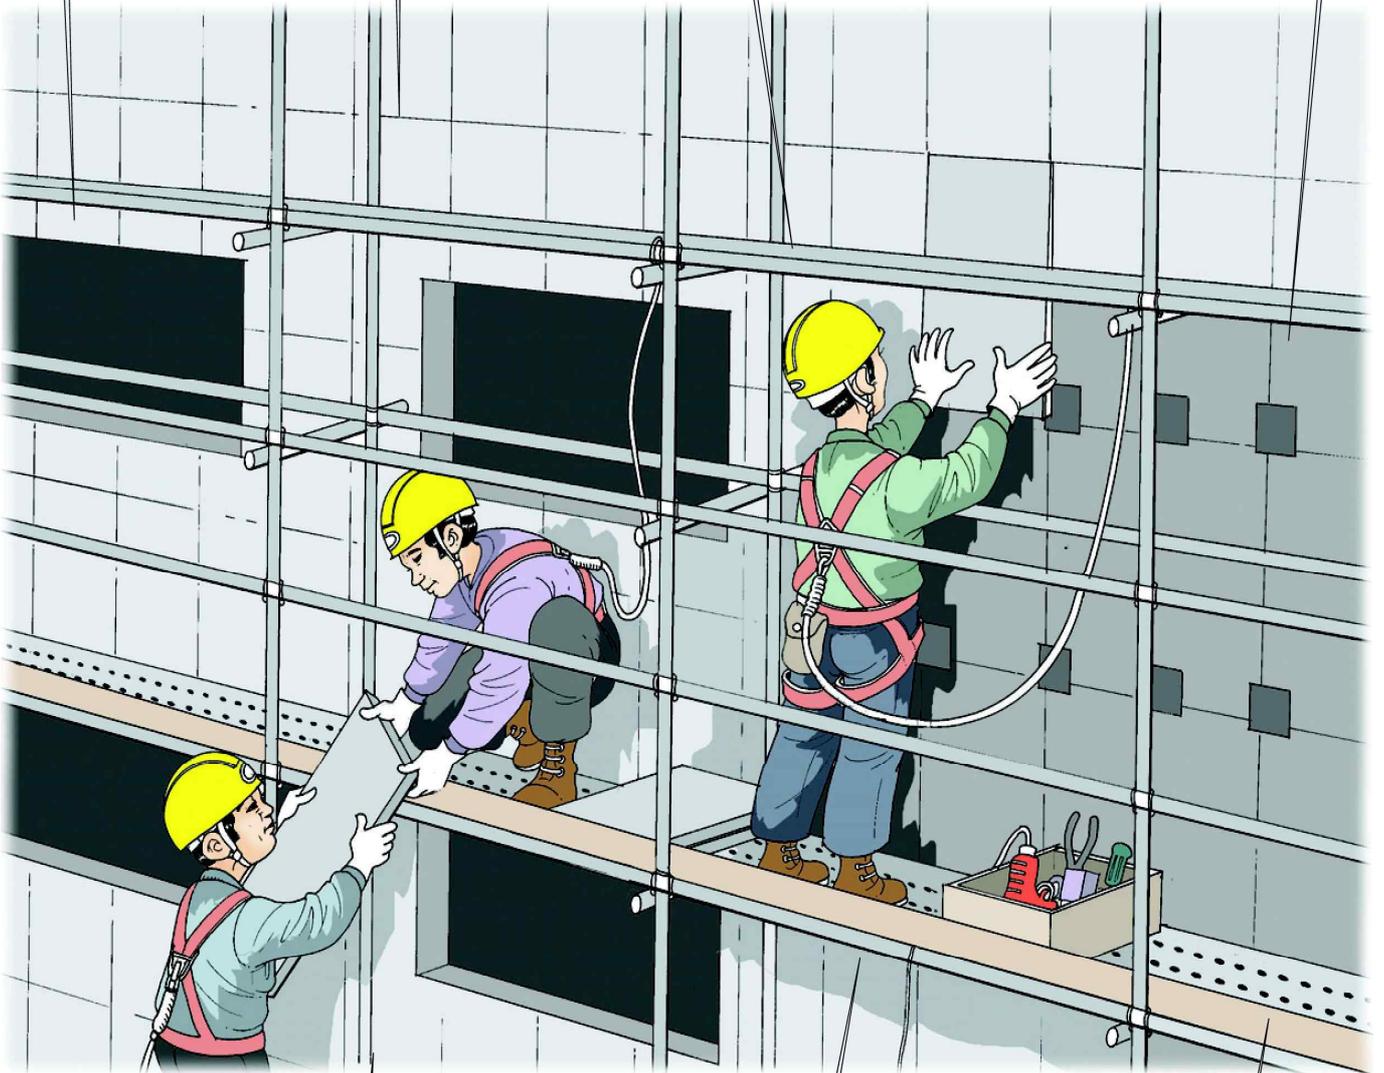
□ 단위 작업명 : 석재 및 타일 붙임

• 곤도라에 탑승하여 작업시 수직 구멍줄 설치 및 안전대 착용하고 작업하는가

• 외부비계상에서 석재 타일 붙임 작업시 추락 위험은 없는가

• 근로자는 안전모, 안전대 등 개인보호구를 착용하고 있는가

• 석재, 타일 절단시 전동공구에는 누전 차단기 연결하고 접지 실시하는가

• 석재 · 타일 등 붙임 작업시 하부 근로자는 통제하고 있는가

• 석재절단용 고속절단기 회전부에는 안전덮개가 부착되어 있는가

• 비계작업 발판에 발끝막이판이 설치되었는가

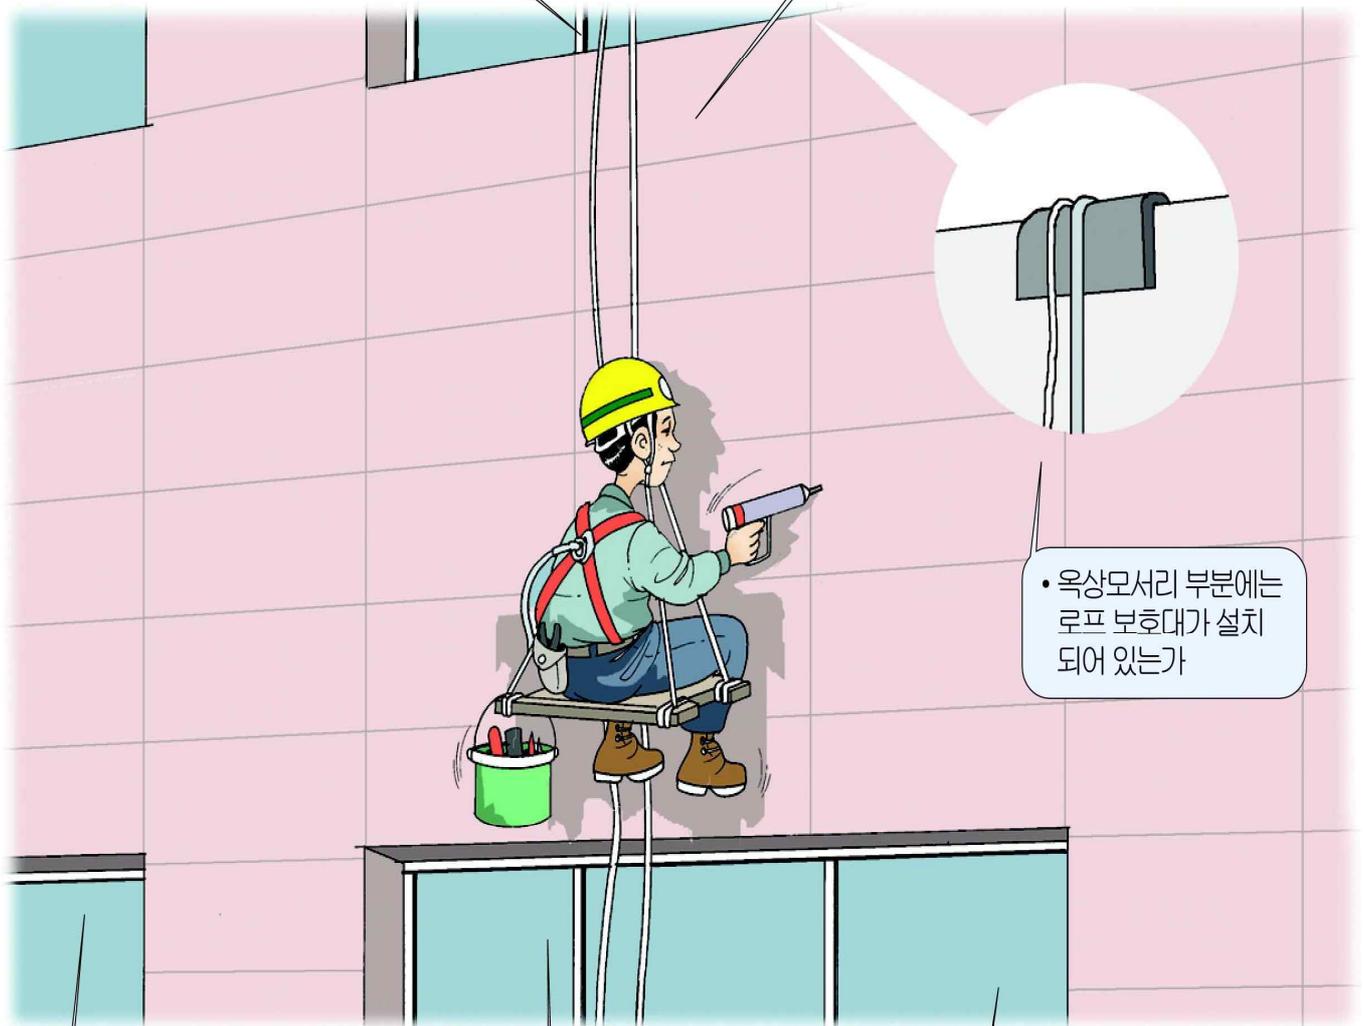
□ 단위 작업명 : 석재 및 타일 줄눈, 코킹 시공

• 코킹 작업용 달비계 작업줄은 2개소 이상 견고한 구조물에 풀리지 않도록 체결하였는가

• 코킹 작업을 위해 달비계에 수직구멍줄을 설치하고 안전대를 착용하고 작업을 하는가

• 옥상모서리 부분에는 로프 보호대가 설치되어 있는가

• 코킹 작업시 관리감독자를 배치하여 달비계 로프의 결속상태, 하부근로자 통제 등을 실시하는가

• 달비계 발판과 고정로프의 연결부는 견고한가

• 코킹 작업시 근로자는 안전모 등 개인보호구를 착용하고 작업을 하는가
