# 건설현장 근로자 생명지키기 One-Point 안전수칙

2025. 2.

건설현장 근로자 생명지키기 One-Point 안전수칙은  
원주청 네이버포스트(네이버에서 '강원 건설안전협의회' 검색)에서  
다운받을 수 있습니다.

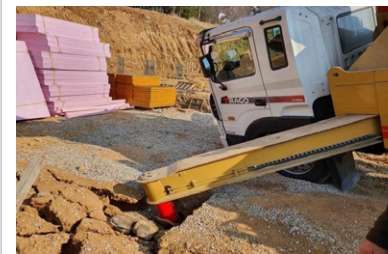
사고발생현황

펌프카를 이용한 콘크리트 타설작업 중 지반 침하로 인해 펌프카가 전도되어 콘크리트 타설공이 붓대에 깔림('20.11.13.)

콘크리트 타설 전 펌프카 설치위치에 대한 사전검토 및 조사를 소홀히 하여 지반 침하에 따른 펌프카 전도

#### ⚙ 아우트리거 설치 시 고임목이 지반상태에 맞게 설치되었는지 확인하였는가?(규격확인)

※ 작업장의 지반 및 지층상태 등에 대한 사전점검 후 아우트리거와 지반의 상태에 맞게 고임목 설치 후 작업진행

지반침하 방지조치(예시)

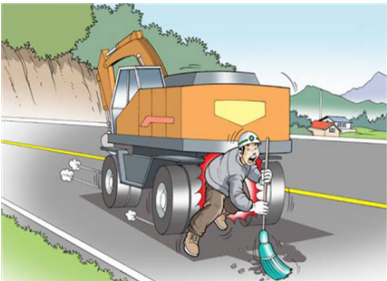
사고발생현황

관로 되메우기 작업중 되메우기용 토사가 반입되어 장비유도자가 덤프트럭으로 이동한 순간 후진하는 굴삭기에 청소하던 근로자가 충격('21.2.5.)

장비유도자의 위험요소 확인 및 제어 미흡

#### ⚙ 굴삭기 후면에 근로자 깔림사고를 방지할 수 있는 가드를 장착하였는가?

※ 장비 후면에 근로자의 깔림사고를 방지할 수 있는 후방 가드를 장착하였는가?

장비 후면에 보호가드 설치

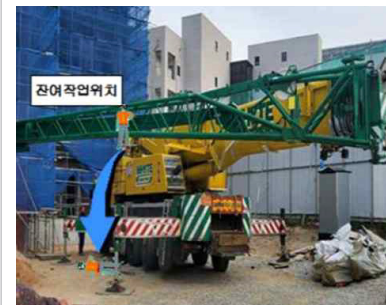
사고발생현황

거푸집 인양 완료 후 크레인 붐대를 접기 위해 크레인 카운트 웨이트 상단측으로 올라간 상태에서 작업 중 추락('22.5.16.)

- 사고 장비 운전경험 부족으로 인한 붐대 설치 및 해체작업 미숙
- 건설기계 상부작업시 안전장구 미착용 및 작업발판 미사용

#### ⚙ 건설기계 사용시 장비사용방법을 적절히 숙지하였는가?

※ 작업자는 사용장비의 동작요령 등(제조자가 제공하는 사용설명서 등)을 충분히 숙지하여 안전하게 작업을 실시하고, 건설기계 상부 작업 등 위험작업시 안전장비 착용 및 작업발판 사용

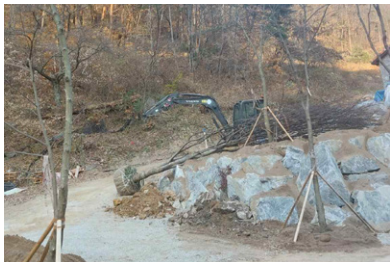
사고발생현황

단독주택 조경공사현장에서 굴삭기로 조경수를 옮기던 중 굴삭기가 전도되면서 주변에서 굴삭기를 유도하던 재해자가 깔려 사망('22.11.7.)

- 중량물 이동작업에 부적합한 굴삭기 장비 사용
- 건설기계 작업시 작업반경 내 근로자 출입통제 미 실시

#### ⚙ 굴삭기 주용도 외 사용제한 및 운전 중 안전수칙을 준수하였는가?

※ 굴삭기를 주된 용도에만 사용하고, 작업반경 내 근로자 출입 통제 및 운반장비의 조합 등을 고려하여 적정 장비선정, 운전 중 좌석 안전띠 착용

작업반경 출입금지 예시

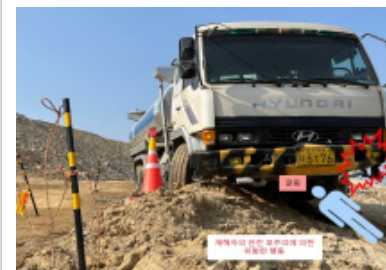
사고발생현황

골프장 건설공사 중 경사로에 살수차를 정차한 후 하차한 작업자가 경사 아래로 이동하는 차량을 막아서다 차량에 깔려 사망('23.2.23.)

- 경사로에서 차량 이탈 방지를 위한 고임목 미설치
- 작업자의 안전 부주의에 의한 위험한 행동

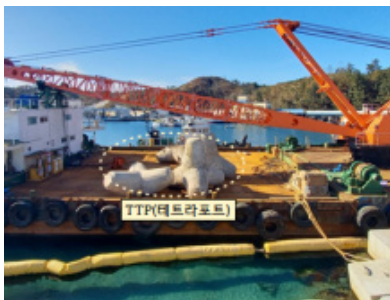
사고발생현황

방파제 연장공사를 위해 그래브선에 적재한 TTP(테트라포트)를 크레인으로 양중하던 중 양중중인 TTP에서 회전이 발생해 작업자가 적재된 TTP 사이에 끼어 사망('23.10.27.)

- 양중 작업 신호수의 작업 및 작업반경 내 작업자 통제 미흡
- 중량물의 안정적 양중을 위한 결속 등 양중 방법 미흡

- ※ 크레인 인양작업시 미리 근로자의 출입을 통제하고, 중량물의 안정적 양중을 위한 결속 철저
- \* 산업안전보건기준에 관한 규칙 제146조(크레인 작업 시의 조치)

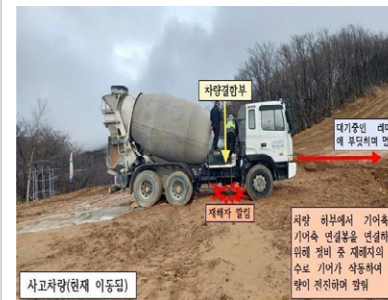
사고발생현황

풍력발전소 현장에서 콘크리트 믹서트럭의 결함이 발생하여 차량 하부에서 정비작업 중 차량이 움직여 재해자가 깔려 사망('24.11.1.)

- 차량 이탈 방지를 위한 고임목 미설치
- 작업자의 안전 부주의에 의한 위험한 행동

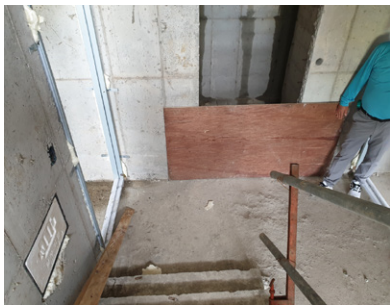
사고발생위치

승강기를 설치하기 위한 개구부 주변에서 자재정리를 하던 근로자가 개구부를 인지하지 못하고 추락('20.9.8.)

승강기 개구부 안전난간 미설치

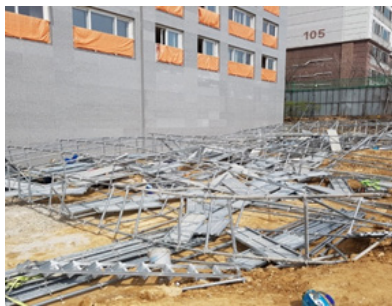
사고발생현황

건물 외부 시스템비계 해체 작업 중 해체 작업자가 안전관리자의 지시 없이 작업자 임의로 벽이음 철물을 사전 제거 후 작업 중 비계가 전도되어 추락('21.3.15.)

시스템비계 해체 순서 미준수 및 현장관리 미흡

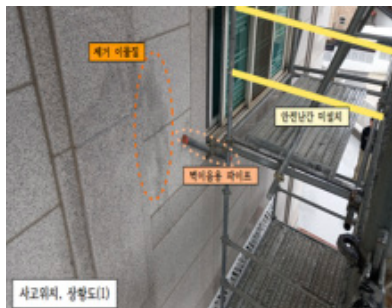
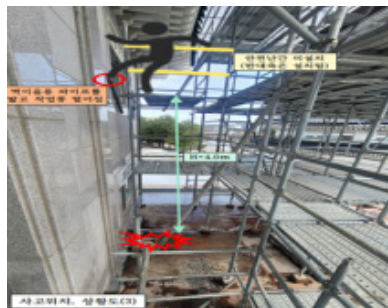
사고발생 현장 전경

시스템비계에 올라 건물 벽면에 묻은 이물질을 제거하는 작업 중, 비계 외측으로 추락(H=4.0m)하여 사망('24.3.21.)

- 안전난간 미설치 등 작업자의 안전수칙 미준수

#### ⚙ 시스템 비계 작업 시 추락방지를 위한 안전난간을 설치하였는가?

※ 안전고리 체결이 어려운 경우 근로자 추락방지를 위해서 하부 안전난간 설치

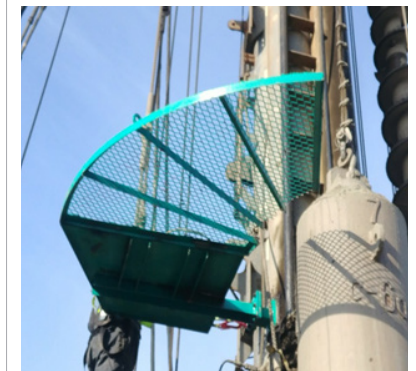
방호선반 설치 운용 사례

항타기 케이싱 보수작업 중 배토구에 걸려있는 돌덩이가 낙하하여 근로자를 충격('19.10.8.)

항타기 케이싱 내부의 위험요소 제거와 근로자 보호장치 설치 미흡

#### ⚙ 방호선반을 설치하였는가?

※ 항타기 케이싱 보수 작업시 방호선반 설치·운용

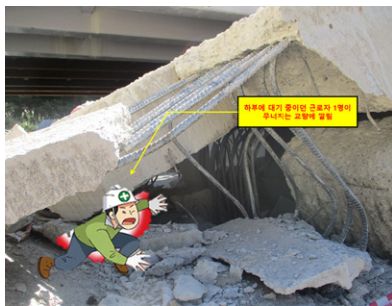
사고발생현황

기존교량 철거 작업 중 교량 상부슬래브의 1/3지점이 파괴되며 붕괴가 발생, 작업자 깔림('20.9.15.)

시공계획서 미 수립 및 해체 예정인 교량 상부 슬래브의 갑작스런 붕괴

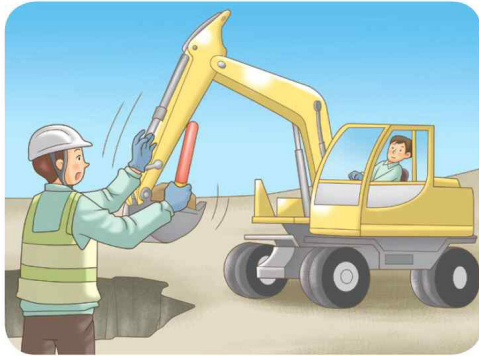
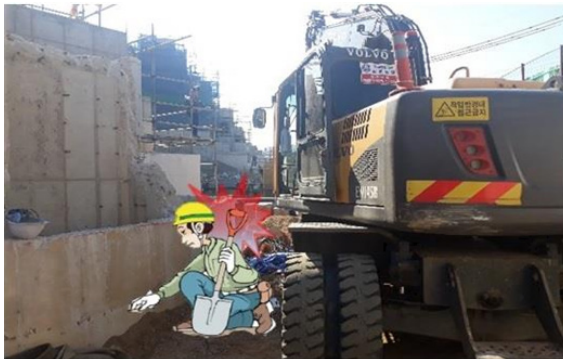
**사고내용** 화단 조성작업 중 굴삭기 본체와 옹벽사이에 협착되어 사망한 사고

**직접요인** 굴삭기 운전원의 급선회 및 장비유도자 없이 작업반경내에 접근으로 인해 발생한 압착사고

**간접요인** 작업 전 안전교육 미 실시 및 감독 부실

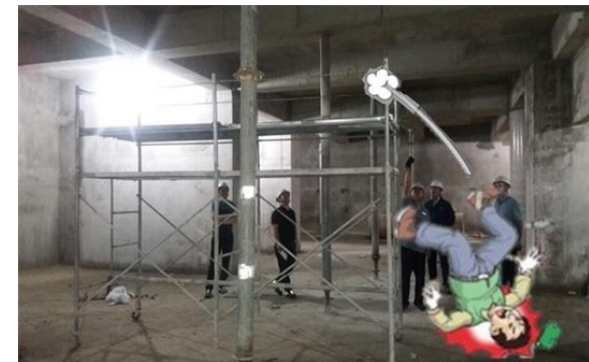
**사고내용** 이동식 비계 위에서 콘크리트 면정리 작업을 하던 중 추락하여 사망한 사고임

**직접요인** 근로자 안전수칙(안전모) 미 준수

**간접요인** 안전난간을 이동식 비계 발판으로 사용

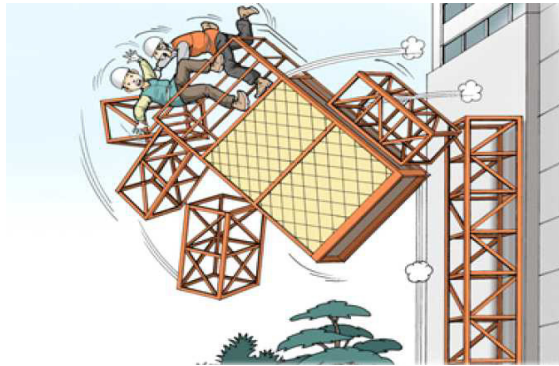
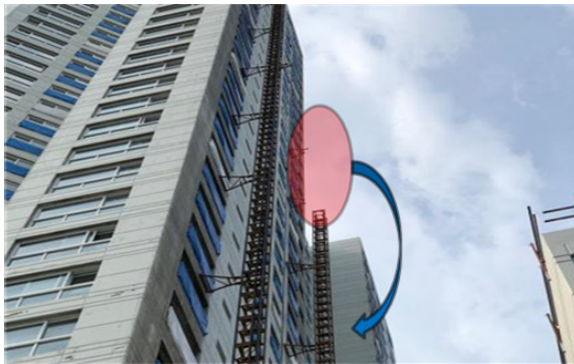
**사고내용** 건설용 리프트 해체작업(마스트 및 벽이음) 중 케이지가 낙하하여 탑승자 4명 사상

**직접요인** 리프트 해체작업 절차 오류

**간접요인** 안전관리계획 이행여부 관리 감독 소홀

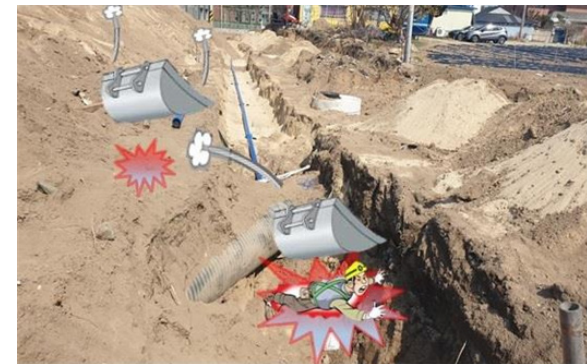
**사고내용** 터파기 작업 중 굴삭기 버킷의 체결불량으로 버킷이 낙하하여 근로자를 충격한 사고

**직접요인** 굴삭기 유압커플러 체결불량에 의한 버킷 낙하에 의한 충격

**간접요인** 부속장치 장착 시 작업지휘자의 작업지휘 불이행 및 장비유도자 미배치

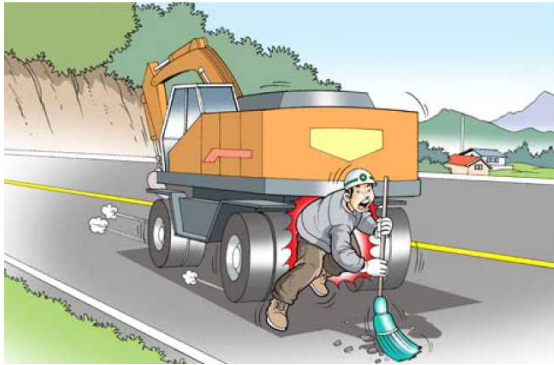
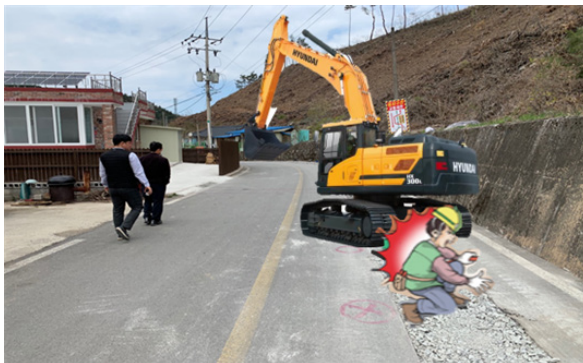
**사고내용** 기존 도로포장 파쇄 후 폐기물 처리 과정에서 후진하던 굴삭기와 작업자가 충돌하여 사망

**직접요인** 굴삭기가 후진하면서 작업자를 발견하지 못해 작업자가 굴삭기에 충돌하여 사망

**간접요인** 건설기계 접촉위험이 있는 장소에서 장비유도자 및 교통신호수 미배치

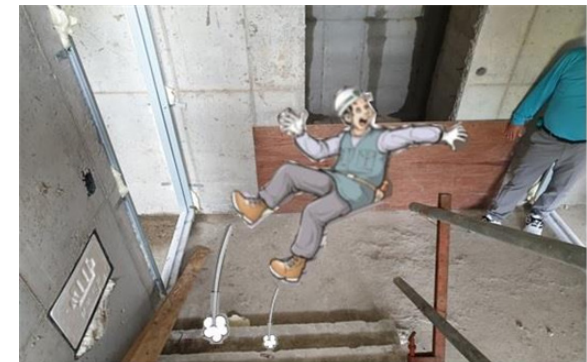
**사고내용** 승강기 설치하기 위한 개구부로 근로자 추락하여 사망한 사고

**직접요인** 승강기 출입문 설치예정 개구부에 추락방지 안전난간 미설치로 추락하여 사망

**간접요인** 재해예방전문지도기관 기술지도 미이행

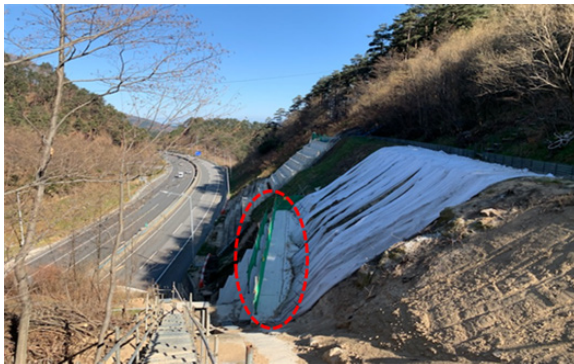
**사고내용** 계단식옹벽 설치 작업 중 강풍으로 인해 거푸집과 재해자가 추락하여 사망한 사고

**직접요인** 거푸집 전도 방지시설 미 설치 및 추락 방지망 미 설치로 인해 추락하여 사망

**간접요인** 안전관리자 부재 등 안전관리 미준수

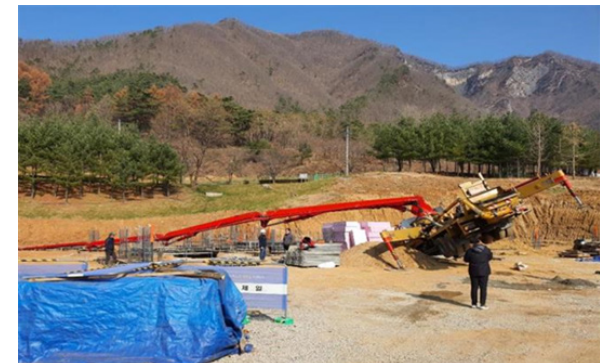
**사고내용** 콘크리트 타설 작업 중 지반침하로 인해 펌프카 전도로 작업자가 붓대에 깔려 사망한 사고

**직접요인** 펌프카 설치 위치의 사전검토를 소홀히 하여 지반 침하로 인해 펌프카가 전도되어 사망

**간접요인** 건설공사현장 안전관리대책 미흡

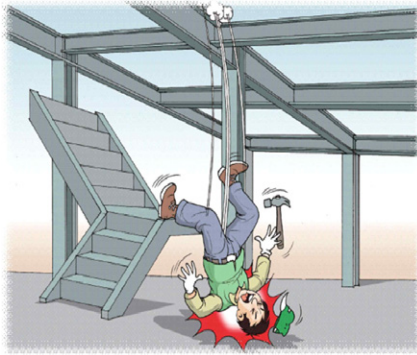
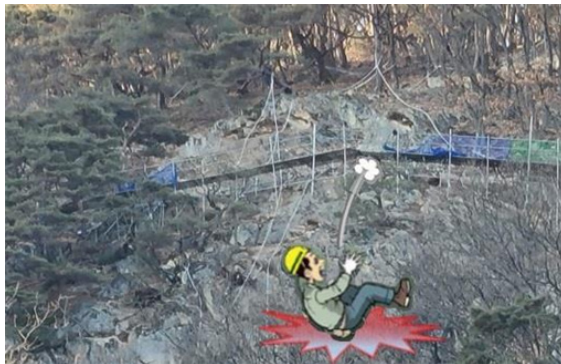
**사고내용** 가시설(안전난간 및 안전망 등) 설치 작업 중 작업자가 절벽 아래로 추락하여 사망한 사고

**직접요인** 안전고리 미체결 상태로 이동 간 발판과 절벽사이로 추락하여 사망

**간접요인** 가설구조물 발판 등 안전조치 미흡

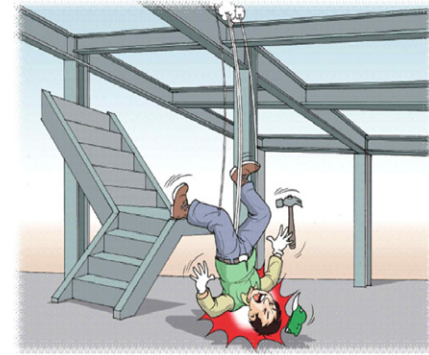
**사고내용** 우천으로 양수기 가동하고자 전선릴을 지하층에 내리는 과정에서 작업자가 안전난간을 넘어가 판넬위에서 작업하다가 추락

**직접요인** 안전고리 체결 없이 무리한 작업 실시

**간접요인** 추락방지망 및 수평구명줄(안전대부착설비) 미설치

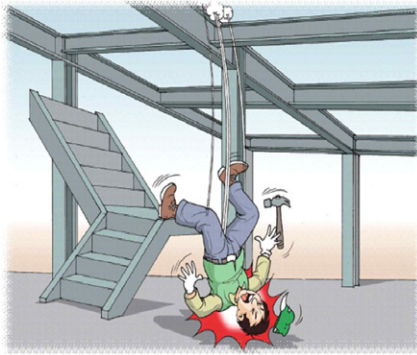
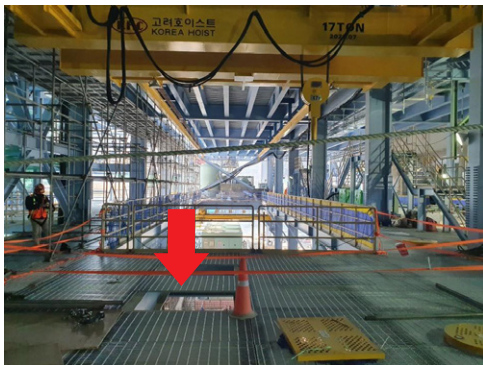
**사고내용** 자재이동을 위해 2층 바닥재(철제그레이팅)를 들어올리는 과정에서 작업자의 안전대고리를 바닥재에 걸어 바닥재와 동시 추락

**직접요인** 안전대고리 사용하는 불합리한 작업방법으로 실시

**간접요인** 추락방지를 위한 안전시설(안전대) 미설치

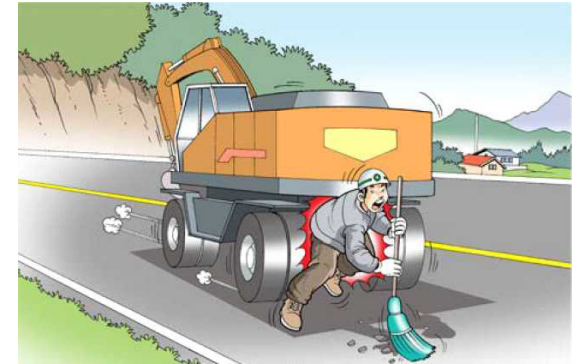
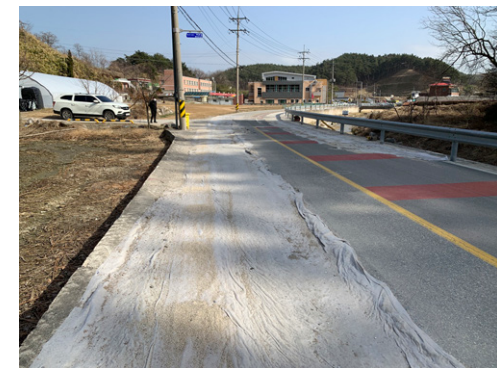
**사고내용** 굴삭기가 후진 중 작업자가 빗질하는 상황을 인지하지 못하고 충돌

**직접요인** 운전원 부주의 및 유도자 업무외 작업 실시

**간접요인** 장비유도수 위치 이탈 등 안전관리수칙 미준수

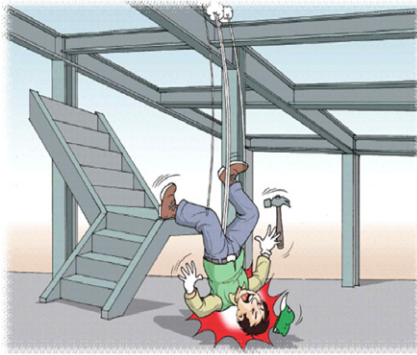
**사고내용** 지붕 철거 해체 작업 중 작업자가 볼트가 풀어진 지붕을 밟아 낙상사고 발생

**직접요인** 안전대 등 안전시설 미착용 상태에서 작업

**간접요인** 위험공정(2m이상 고소작업)시 작업계획 수립 미흡

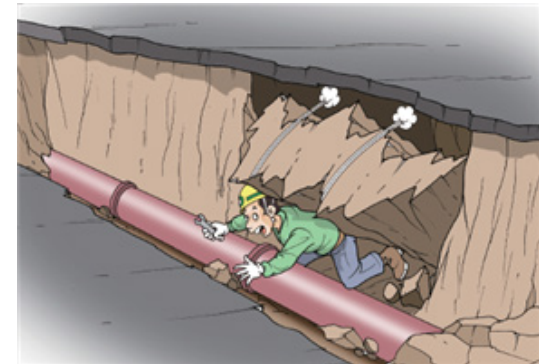
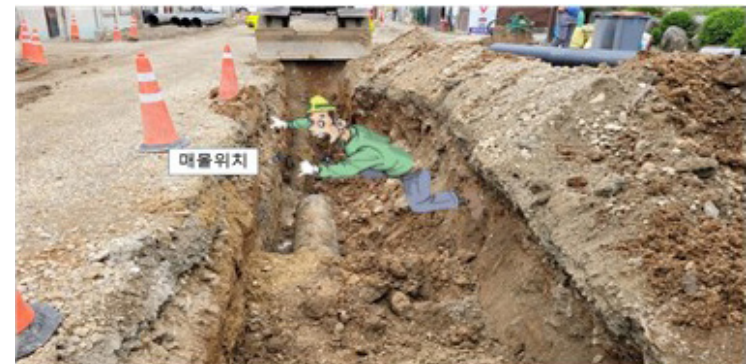
**사고내용** 우수관로 매설을 위한 터파기 하부에서 작업중 작업자가 굴착사면의 붕괴로 토사에 매몰

**직접요인** 굴착 터파기 경사 미준수

**간접요인** 굴착면 주변 작업자 통제 미흡 등

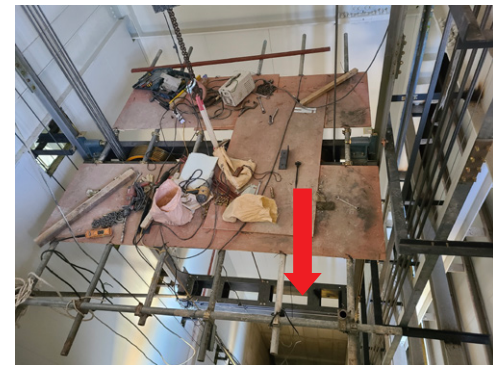
**사고내용** 지상3층 화물엘리베이터 설치공사 중 작업자가 엘리베이터 PIT 내부 작업대에서 외부로 이동중 추락

**직접요인** 작업발판 및 안전대 설치 미흡

**간접요인** 숙련자 위험공정 작업에 투입

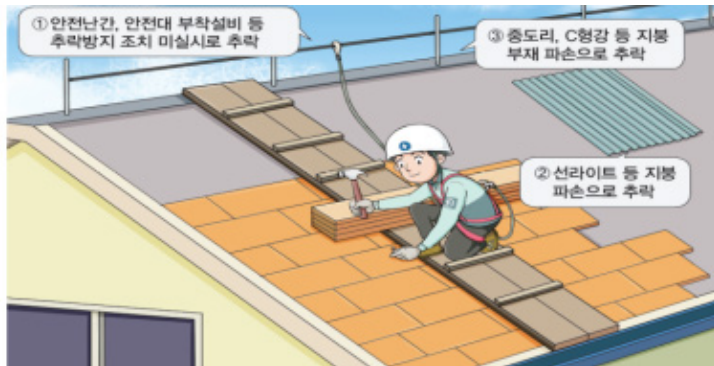
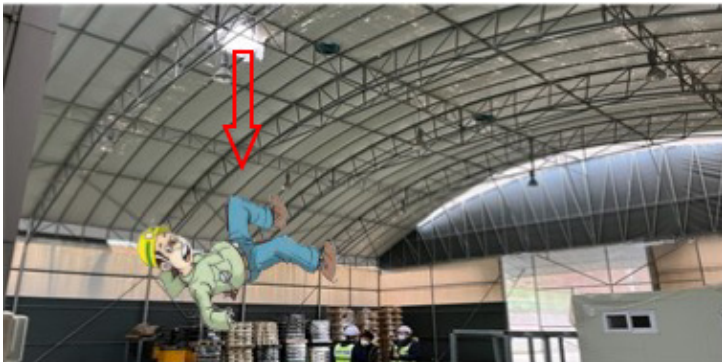
**사고내용** 공장 지붕의 낡은 천막 교체작업중 노후한 천막 부위에 발을 딛어 추락한 사고

**직접요인** 지붕작업시 안전대 부착설비 등 설치 조치 미흡

**간접요인** 지붕위 작업시 사전 안전교육 미흡

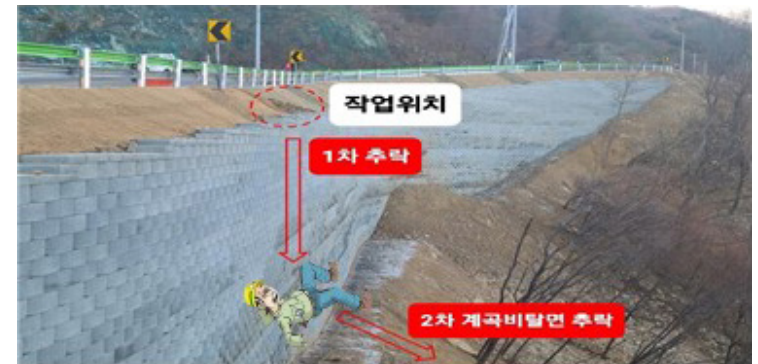
**사고내용** 도로상 안전시설물(갈매기 표지판) 설치 준비 중 작업자가 보강토 옹벽위를 이동하다가 발을 헛디뎈 추락

**직접요인** 작업전 안전대 및 안전난간 조치 미흡

**간접요인** 안전난간 미설치 구간에서 무리한 작업 수행

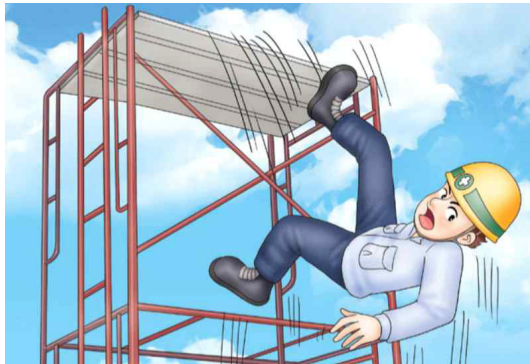
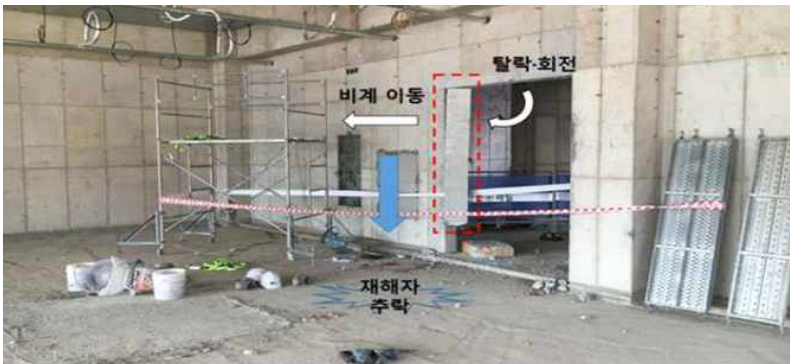
**사고내용** 이동식 비계에서 기존 구조물 철거 중 철거구조물과 이동식 비계가 부딪쳐 충격으로 작업자 추락

**직접요인** 작업계획서와 상이한 시공

**간접요인** 작업자의 안전장구 미착용 등 안전수칙 미준수

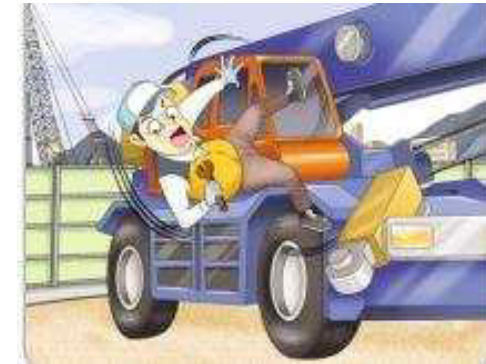
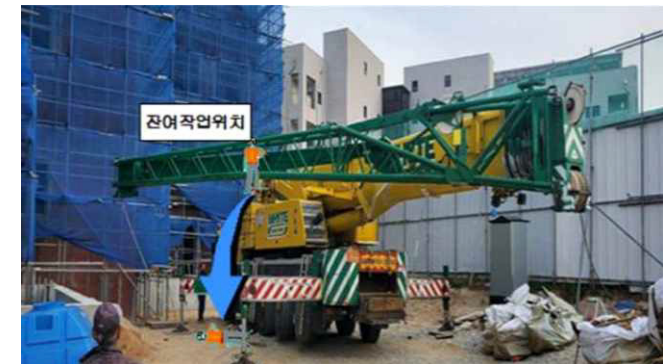
**사고내용** 이동식크레인 붐대를 접기 위해 크레인 카운트웨이트 상단측에서 작업하던 작업자가 추락

**직접요인** 사용장비 운전경험 부족에 따른 붐대 해체작업 미숙

**간접요인** 작업자의 안전장구 미착용 등 안전수칙 미준수

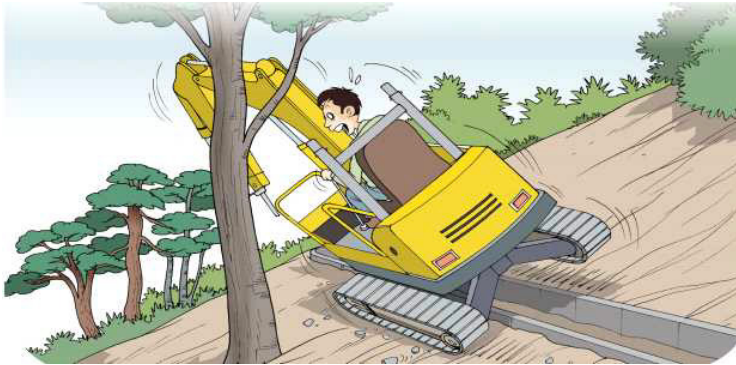
**사고내용** 굴삭기로 조경수를 옮기던 중 굴삭기가 전도되어 인근에서 굴삭기를 유도중이던 작업자가 깔림

**직접요인** 작업환경 내 작업자 출입통제 미실시

**간접요인** 건설기계사용시 작업계획서 미 수립

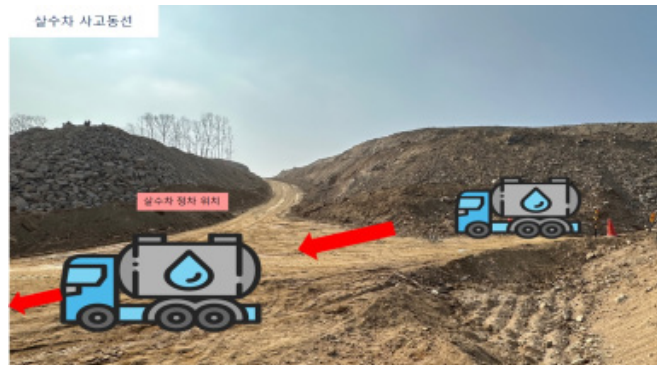
**사고내용** 현장 내리막에 살수차를 정차하고 하차한 운전원이 미끄러지는 살수차를 막아서다 차량에 깔림

**직접요인** 건설기계 내리막 정차시 고임목 등 이탈방지조치 미흡

**간접요인** 장비 및 인력 투입 전 위험요인에 대한 안전교육 미흡

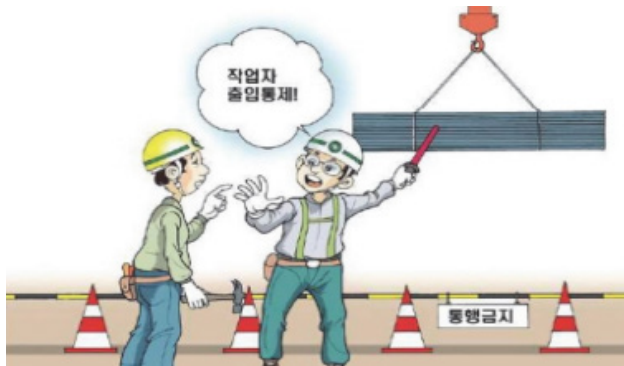
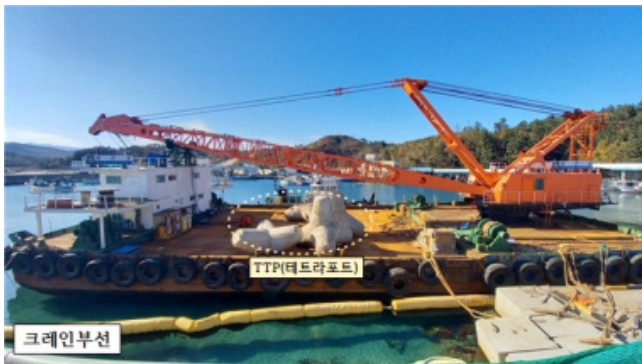
**사고내용** 크레인 부선에서 테트라포트를 수중에 거치하는 작업 중 작업자가 테트라포트 사이에 허벅지가 끼어 사망

**직접요인** 작업반경 내 출입통제 미흡

**간접요인** 중량물 양중을 위한 결속 등 양중방법 미흡

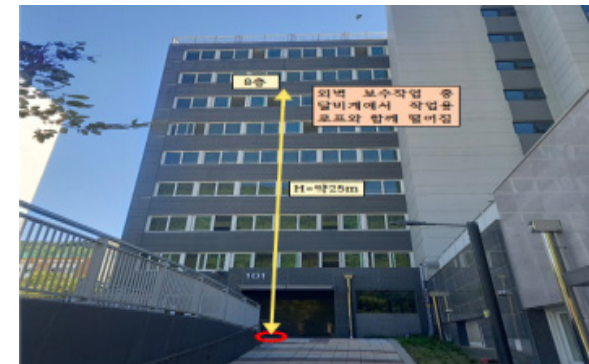
**사고내용** 공동주택 현장에서 작업자가 달비계를 이용하여 외벽 균열 보수작업 중 달비계 고정로프 풀림으로 추락(H=25.0m)

**직접요인** 수직구멍줄 미설치 및 안전대 미착용

**간접요인** 작업 전 근로자 안전교육 미흡

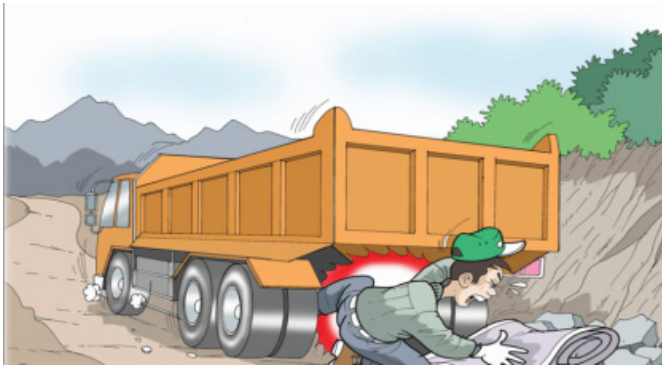
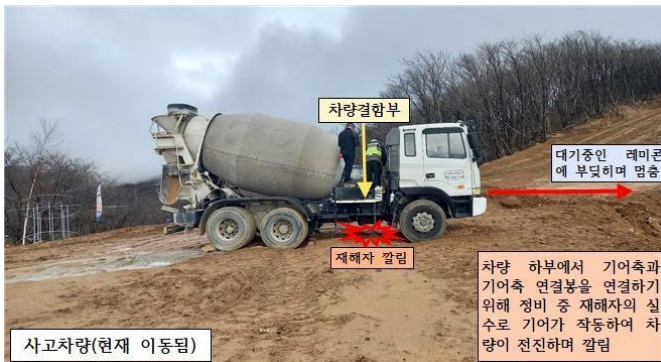
**사고내용** 풍력발전소 건설공사 현장에서 콘크리트 믹서트럭의 결함이 발생하여 차량하부 정비작업 중 재해자가 깔려 사망

**직접요인** 차량 이탈 방지를 위한 고임목 미설치

**간접요인** 작업자의 안전 부주의에 의한 위험한 행동
