노사 합동 안전 점검

현장명 : 강릉건소동 모아미래도 아파트 공사

2025년 2월 4일 화요일

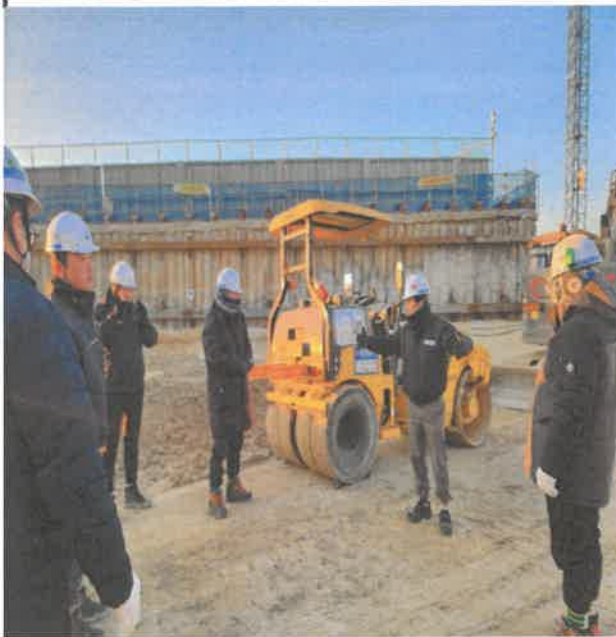
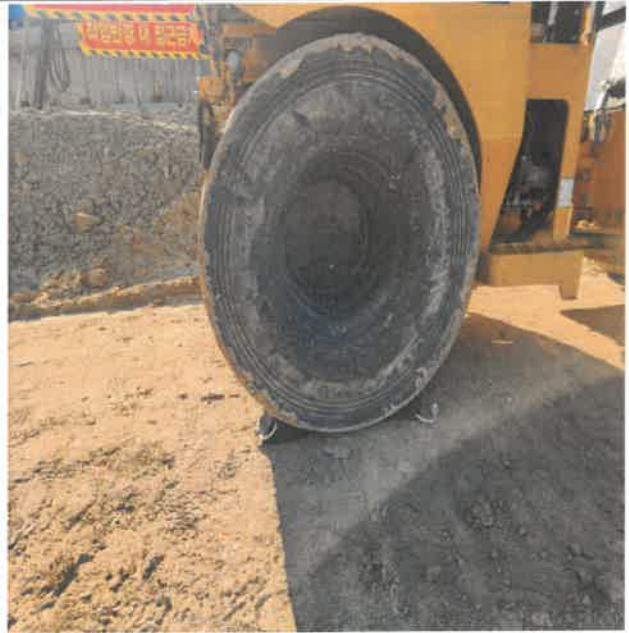
일자	2025 년 2 월 4 일	장소	현장내
내용	노사 합동안전점검(롤러 고임목 설치관리)

점검 항목	점검사항	점검 결과	조치 사항
감전재해 방 지	2.분전반, 임시 배전반 - 누전 차단기 설치 여부 - 충전부 방호 여부 - 퓨즈의 적정 여부 3.이동전선 - 피복 손상 상태 - 배선경로 및 상태 - 접속 상태 - 임시전등의 안전상태 - 물기와 이격 상태 4.교류 아크 용접기 - 접지의 적정여부 - 충전부 노출 여부 - 자동 전격 방지기 설치 여부 5.불량 전기기계 사용 여부	특이사항 없음 이상없음 이상없음 이상없음 이상없음 이상없음 이상없음 이상없음 이상없음 이상없음 이상없음 이상없음	지면에서 이격 계속적 관리중
위험기계기구 재해방지	1.위험기계기구 검사등 - 완성. 정기검사 여부 - 안전검사 실시 여부 2.건설용 리프트의 이상여부 3.타워 크레인의 이상여부 4.고속절단기 방호 장치 5.전기용접기의 전격방지기설치여부 6.기타 위험기계기구의 이상여부	이상없음 이상없음 작업미도래 5호기 설치됨 이상없음 이상없음 이상없음 이상없음	
차량계 건설기계	1.전도방지를 위한 안전조치여부 2.작업경로의 적정성 여부 3.주용도 이외의 다른 용도로 사용 하는지 여부 4.유도자 배치 여부 5.기타위험사항	이상없음 이상없음 이상없음 이상없음 롤러 고임목 미실시	지반 연약시 천공기 철회설치하여 관리 신호업무자 안전모 (빨간색) 착용관리 고임목 설치관리 실시

1. 현장 정리정돈 및 보행자통로 확보 계속적 관리필요
2. 현장내 근로자 협착위험 있음만한 기계 및 자재는 고임목 조치실시
3. 강풍피해 현황 조사 및 보수관리 (작업현황판 등)
4. 고체연료 사용시 전도방지 및 작업종료후 회수 및 정리정돈 철저
5. 자재하차시 현장내 신호수 신호준수 및 평지에서 하차실시
6. 현장내 쓰레기 분리수거 할수 있도록 관리필요

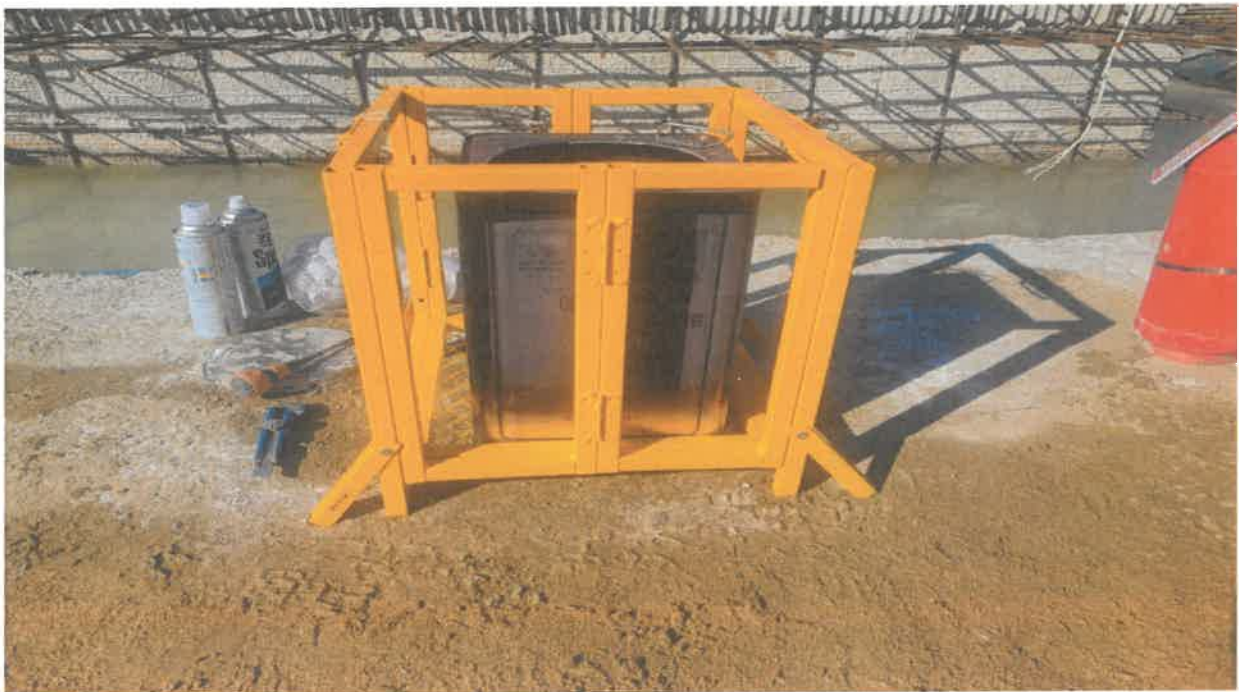
일자	2025 년 2 월 4 일	장소	현장내
내용	노사 합동안전점검(방치된 유류 보관소로 이동실시)

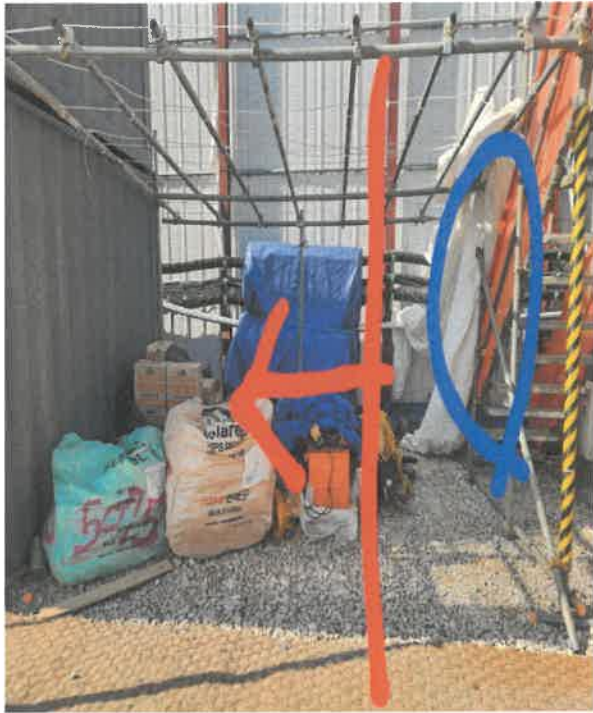
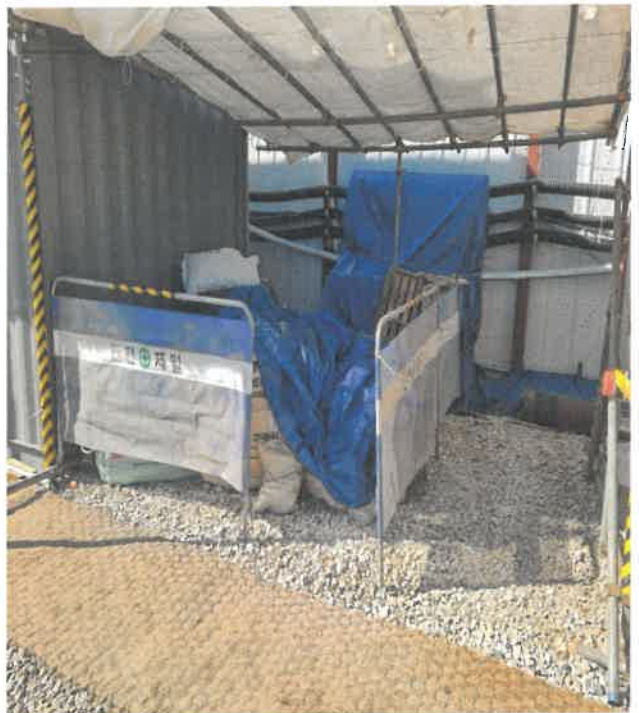
일자	2025 년 2 월 4 일	장소	현장내
내용	노사 합동안전점검(보행자통로 주변 자재구획정리 및 통로확보)

점검 항목	점검사항	점검 결과	조치 사항
추락재해 방 지	5.작업발판의 폭,고정 상태 6.가설통로의 폭, 접속부의 연결, 미끄럼방지 조치, 표준안전난간 설치 여부 7.이동식사다리, 가설계단의 적정설치 여부 8.작업장내 작업통로의 확보 및 안전통로 상태 9.개인 보호구의 지급.착용 상태 10.계단 선단부 안전난간설치 - 안전난간 견고성 - 사용 재료 적합성	특이사항 없음 보행자통로주변 협소 이상없음 이상없음 이상없음 이상없음	보행자통로에서 휴게실 올라가는 구간 자재구획설정 및 통로확보
낙하재해 방 지	* 낙하물 방지망 - 망의 설치 여부 - 망의 각도 및 수평돌출 상태 적정 여부 - 망의 파손 및 오물 적치 상태 - 비계와 건물 벽면사이 망의 연결 여부 - 비계와 건물 벽면사이 망의 연결 여부 - 리프트 주변 방호선반 설치 여부	작업미도래	
감전재해 방 지	1.이동식 전기기계, 가구 - 접지 상태 및 접지형 작업선 사용 및 배치 상태 - 감전 방지용 누전차단기 설치 및 작동 상태 - 이동식작업등 접지 및 보호카바	특이사항 없음 특이사항 없음 특이사항 없음

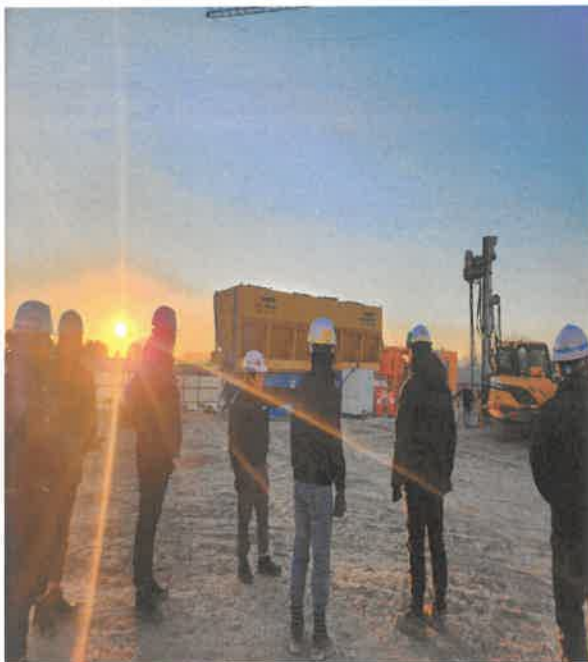
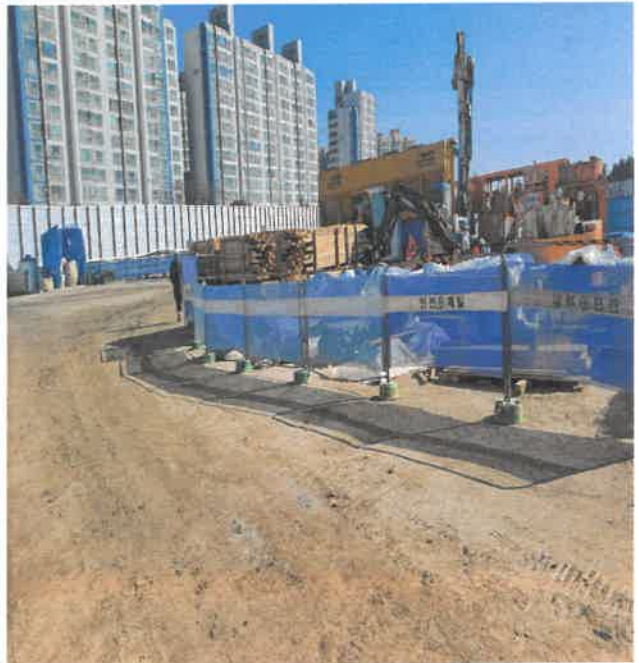
일자	2025 년 2 월 4 일	장소	현장내
내용	노사 합동안전점검(자재 구획정리 실시)
