## 현장 3.8 패트롤 점검 결과

### < 한국도로공사 >

■ 점 검 일 : 2023. 11. 22.(수) / 현대건설(주) 안성-구리건설공사 제14공구

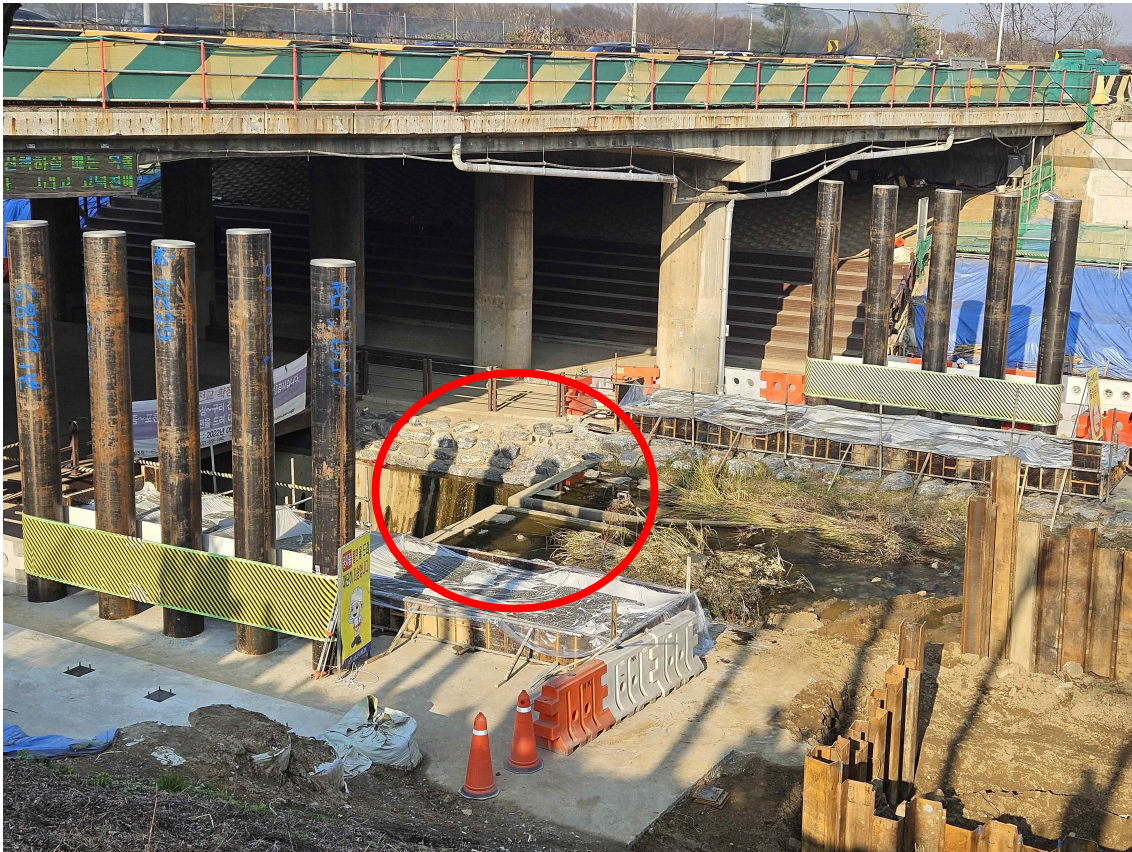
점검항목		해당 여부	부적정 여부	개선 방법(장소)
추락 위험	<ul style="list-style-type: none"> <li>■ 단부, 개구부 등의 안전조치</li> <li>* 단부, 작업발판의 안전난간 구조 부적정 등</li> </ul>	<input checked="" type="checkbox"/>	<input checked="" type="checkbox"/>	○ 가설벤트 신규 설치 구간(중점부) 하천 단부 작업자 추락 위험으로 개선 필요

- 기관에서 제출한 재발방지계획서 검토 및 현장 3·8 패트룰 점검 결과 “조건부 적정”으로써, 아래와 같은 항목에 대해 일부 보완이 필요함.
  - (체계중심) 선행적 예방활동 재검토, 수시 위험성평가 실시에 따른 발주자 모니터링 절차 검토, 공사감독원의 역할 및 책임 명문화
  - (현장중심) 추가적인 유해·위험요인에 따른 작업방법 및 절차 단계별 제시, 법적 요구사항 검토 절차 재검토, 추진과제 담당부서(자) 명확화, 소요비용 절차 명문화
- 또한, 현장 패트룰 점검 결과 신규 가설벤트 설치 구간(종점부)의 단부 작업자 추락 예방 조치 필요함.
- 따라서 “조건부 적정”의 검토내용을 참고하여 기관의 세부 추진계획 수립 시 추가적인 조치로 자율적 이행관리가 담보되도록 하시기 바람
