[동종업 타사 중대재해 발생알림]

롯데건설 인천 복합시설현장 가시설 해체중 추락 件

안전기획팀
'23.07.11. 17:00

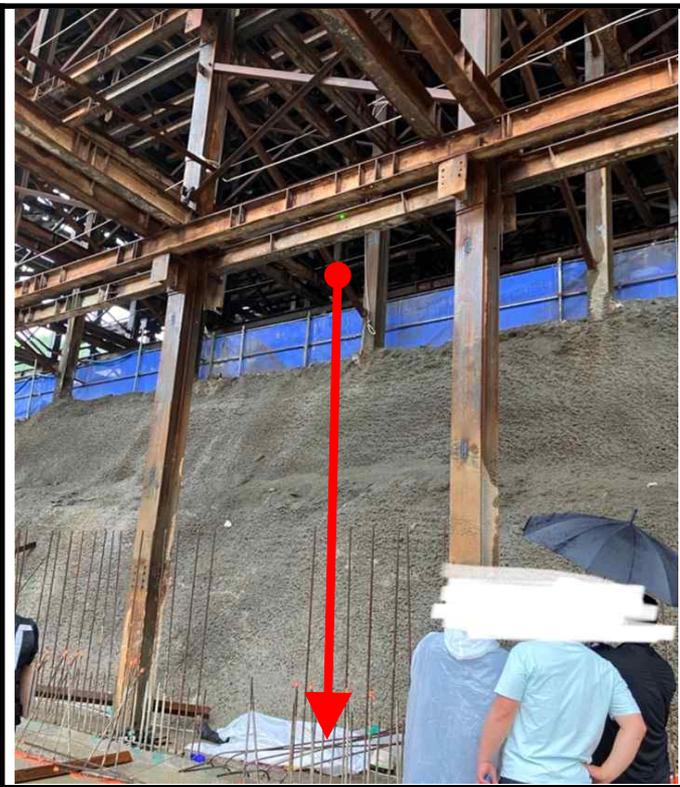
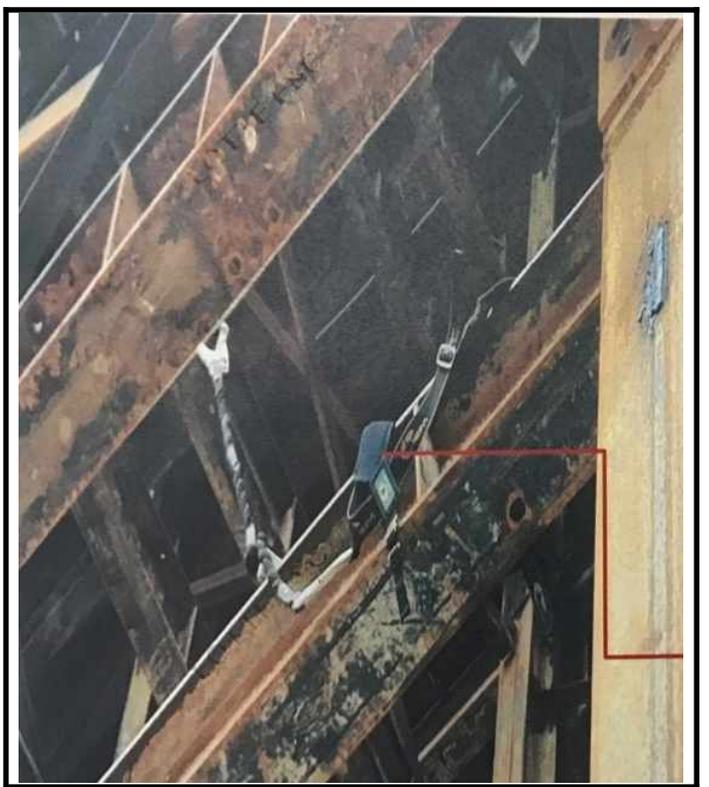
□ **재해사진**

'23.07.11(화) 복공판 하부 흙막이 4단 버팀대 브레이싱 해체 작업 중 5m 높이(지하 3층 → 4층)에서 떨어져 사망 (안전대 착용 및 침줄 안전고리 체결하였으나 안전대 가슴부위 버클이 파단되어 추락)

- ▷ 우천으로 미끄러운 H-PILE 가시설 상부 작업 및 추락시 충격하중으로 안전벨트 가슴 버클 파단/풀림
- ▷ 고용노동부 및 경찰 조사 진행중

- ▷ 재해사례 전파
- ▷ 우천시 가시설 상부 고소작업 지양, 고소 작업전 안전벨트 주요 부위(버클, 카라비너, D링, 벨트 재봉부 등) 이상 여부 확인 및 필요시 교체
- ▷ 안전벨트 착용시 본인 신체에 맞게 적정 착용 여부 확인(허리벨트 등 주요 구조부 제거 금지)
- ▷ 상기 재해사례를 반영하여 작업순서 및 방법의 적정성을 검토하고 대책 수립 후 시행 확인

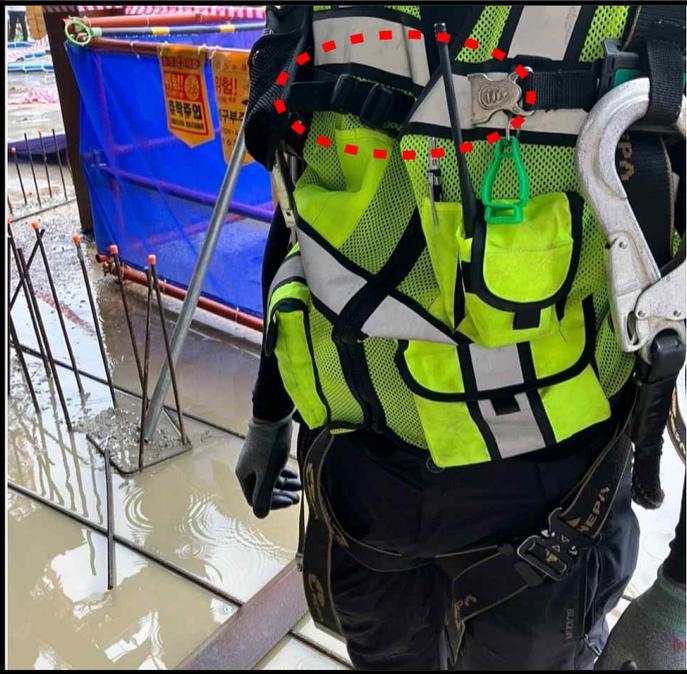
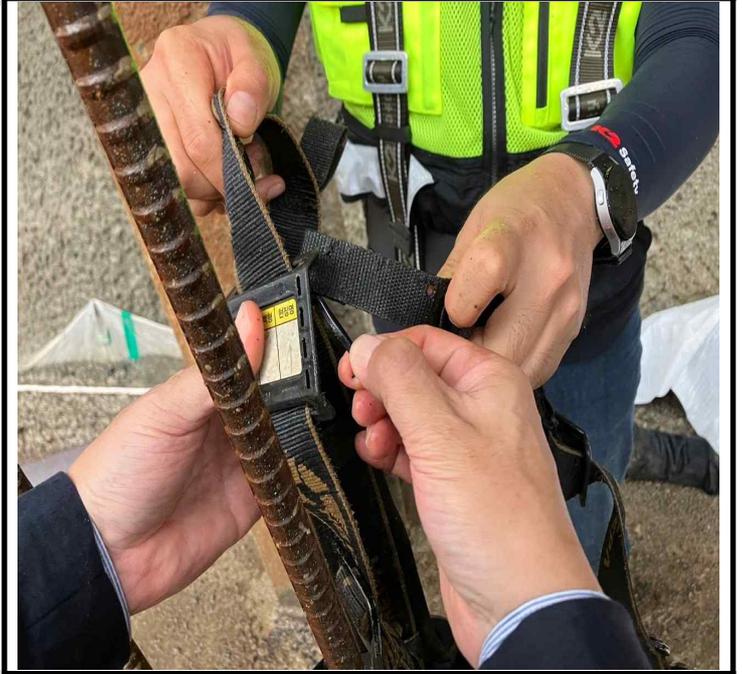
NEPA SAFETY BELT

3D AIR MESH
3D 에어메쉬

MULTI POCKET
무전기 주머니

SIZE - STRAP
사이즈 조절 웹빙

ORGANIZER POCKET
다용도 수납 주머니

CHEST - BELT
가슴 버클

AL - HOOK
알루미늄 훅

ONE TOUCH BUCKLE
알루미늄 원터치 버클

HARNES - STRAP
하네스 웹빙

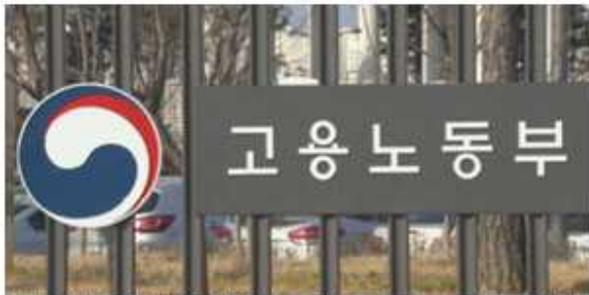
▲ 롯데건설 공사현장에서 일하던 60세 노동자가 숨지는 사고가 벌어짐에 따라 고용노동부가 중대재해처벌법 적용 여부 조사에 나섰다.

A씨는 지하주차장에서 철골해체 작업을 하며 철골 위에서 이동하다 지하 3층에서 지하 4층으로 떨어져 사망했다.
