## 사고사례

사고명	시스템 비계 설치 작업 중 수평재 고정핀과 수직재 사이에 손가락이 끼임 (협착)		
발생일시	2022-03-25 오전 10:00	사고인지 시간	정규작업
공공/민간 구분	공공	기상상태	날씨 : 맑
시설물 종류	건축 - 건축물 - 교육연구시설 (연면적 : 36,127㎡, 지상 11층, 지하 3층)		
사고유형	인적사고	끼임	보호(방호)조치여부
	물적사고	없음	안전방:
사고분류	공종	건축 > 가설공사	
	사고객체	가시설 > 비계	
	작업프로세스	설치작업	
사고위치	장소	교육연구시설 / 외부	
	부위	비계 / 바닥	
사고경위	2022년 3월 25일(금) 오전 10시경 시스템동바리 설치 작업에서 수평재 조정작업 중 수평재 고정못치에 왼손약지가 끼어 인대파		
사고원인	무모한 또는 불필요한 행위 및 동작		
구체적 사고원인	수직재 간격을 맞추기 위해 수직재의 다른 부위를 잡을 수 있었음에도, 손가락 협착 가능성이 있는 수평재 고정핀 부위를 파지한 간격을 맞추려고 하다가 왼손 약지가 수평재 고정핀과 수직재 사이에 협착됨.		
피해상황	사망자수(명)	내국인 : 0명	외국인 : 0명
	부상자수(명)	내국인 : 1명	외국인 : 0명
	피해금액	피해없음	
	피해내용	- 재해자의 치료 및 요양 비용 외 피해 없음	
사고신고사유	3일이상 휴업이 필요한 부상		
사고발생후 조치사항	사고 직후 즉시 재해자를 병원(현대병원)으로 이송하여 응급 진료 실시하였고, 진단 결과 왼손약지의 인대파열로 오후 14시 30분		
재발방지대책	1. 손가락 협착 방지를 위해 개인보호구(안전장갑) 착용여부 작업 전 확인 지시 2. 동종재해 재발방지를 위한 재해발생 사례 전파 및 작업자 안전교육 실시

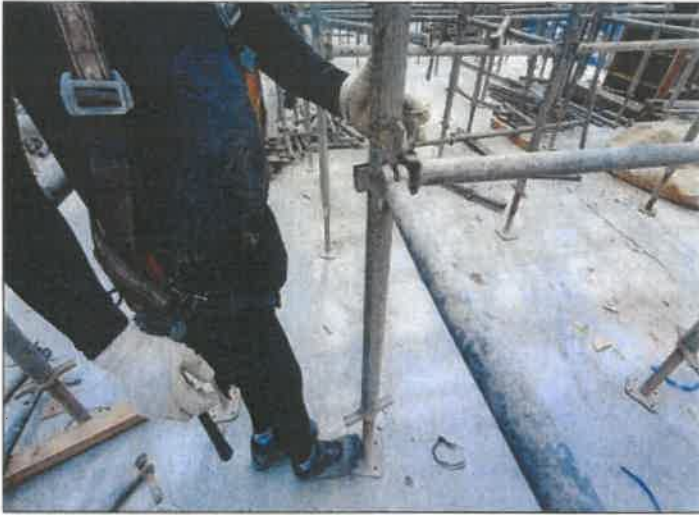
내 용 사고부위 전경 (의생명동 2층 시스템동바리 설치 작업)

사고조사방법	일반조사
위원회조사필요성	
위원회구성(안)	
향후조치계획	1. 손가락 협착 방지를 위해 개인보호구(안전장갑 등) 착용 여부 작업 전 확인 지시 2. 동종재해 재발방지를 위한 재해발생 사례 전파 및 작업자 안전교육 실시

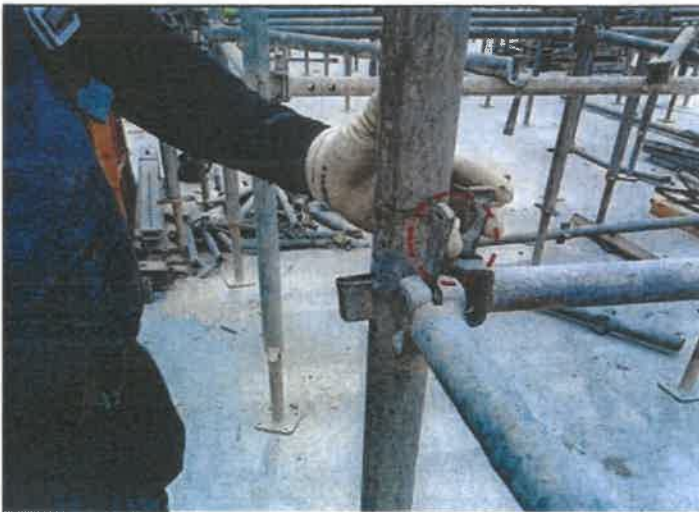
내 용 수직재 간격을 맞추기 위해 수직재를 발로 차던 중 수평재 홈에 손가락 협착
