[동종업 타사 중대재해 발생알림]

신안건설산업 이천 공동주택 신축공사 현장 협착 件

안전기획팀
'23.03.27. 10:00

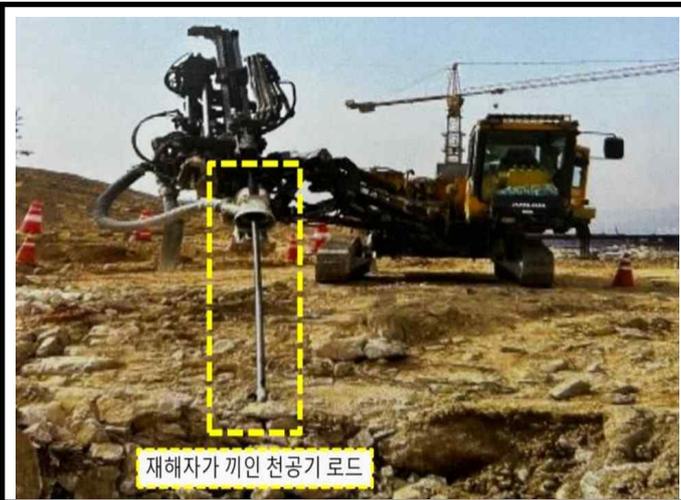
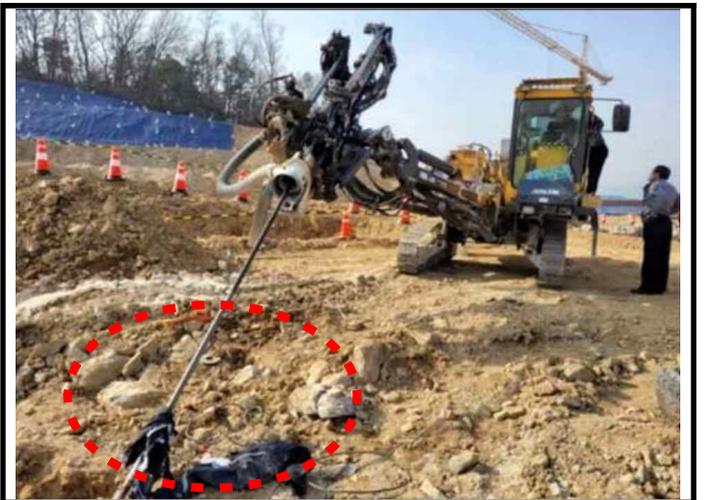
□ 재해사진

'23.03.11(토) 09시 20분경 천공기(크롤러드릴) 장비 부품(천공로드) 장착 작업 중 회전하는 로드엔 작업복이 말리며 상반신이 끼여 치료 중 사망(03.15)

- ▷ 크롤러 드릴 천공로드 장착장업시 운전정지 미실시
- ▷ 고용노동부 및 경찰 조사 진행중

- ▷ 재해사례 전파
- ▷ 차량계 건설기계 등 장비 부품 교환 및 수리 작업시 운전을 정지하거나 안전블럭 등 안전장치 설치 후 작업진행
- ▷ 발파 천공 작업 등 크롤러 드릴을 사용하는 작업은 상기 사고사례를 위험성평가에 반영하여 대책을 수립하여 투입 근로자에 대한 교육 실시 후 작업 실시

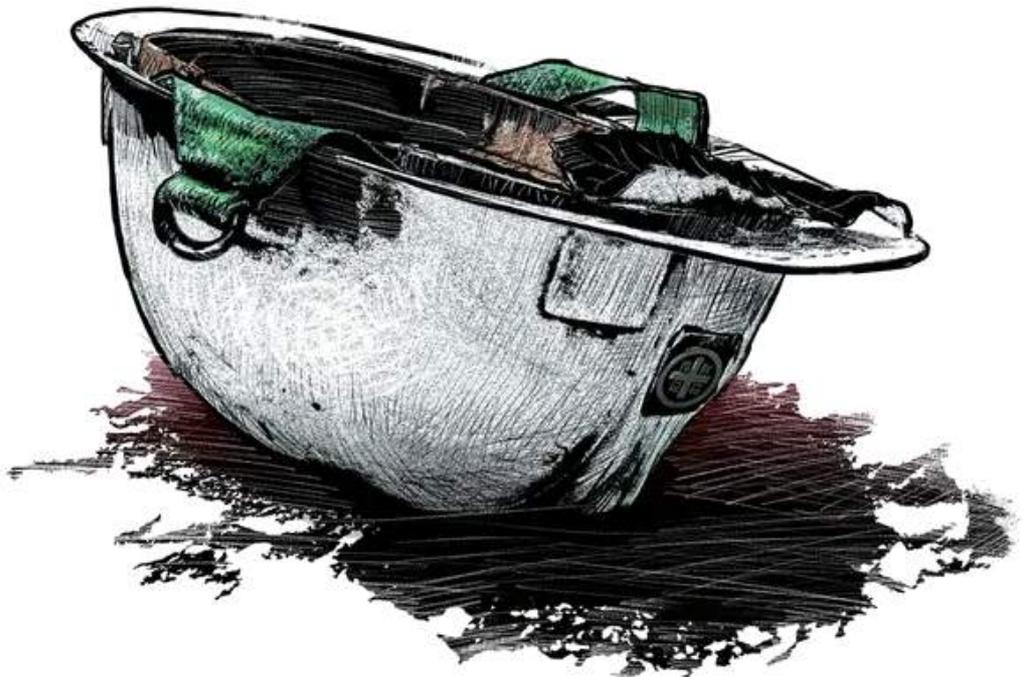
주식회사 신안건설산업이 시공하는 경기 이천 아파트 공사현장에서 50대 하청노동자가 끼임사고로 목숨을 잃었다.

A씨는 지난 11일 오전 9시20분쯤 천공기 장비부품을 장착하던 중 회전하는 부품에 몸이 끼이는 사고를 당했다. A씨는 병원으로 옮겨졌지만 15일 숨졌다.
