# 안전보건 전사 회의

2024. 08. 26

환경안전부문

## 2. 당사 안전사고 사례

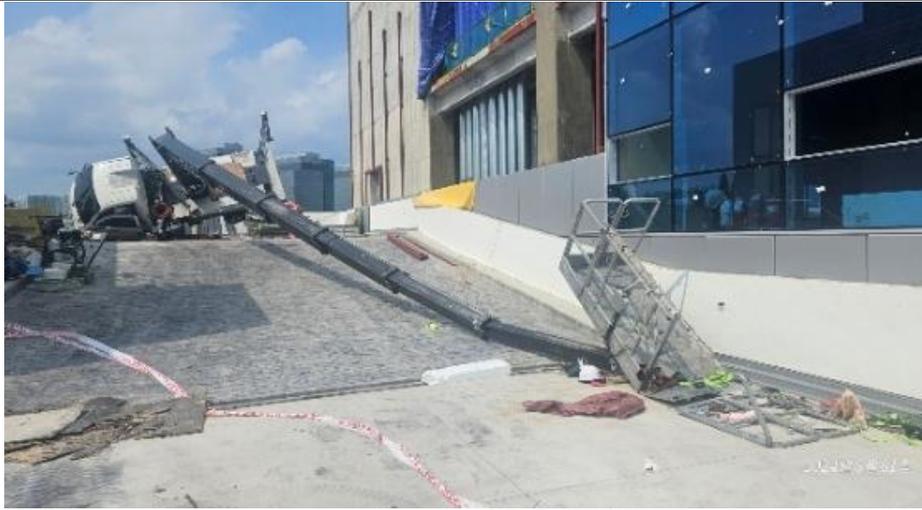
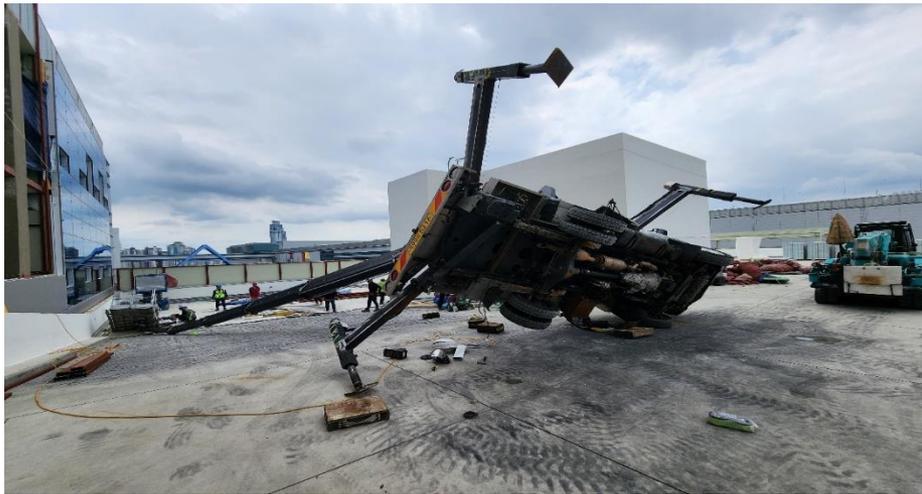
### 고소작업차 전도로 인한 떨어짐 : 부상 2명

- 2024년 8월 1일(목) 옥상층 하지철물 설치를 위한 준비작업 중 고소작업차가 앞으로 기울며 작업대에 탑승 중이던 재해자 2명이 떨어짐 (H=2.5~3m) → 발목, 무릎 골절

- 작업계획 수립 시 장비 제원 확인 미흡  
작업자 2인 탑승 시 작업반경은 최대 9m이지만 붐대를 11m이상 인발해 작업  
(작업계획서 작성 시 최대작업높이만 확인)

- 작업계획 수립 시 장비 제원표 확인 철저  
허용 작업하중 및 작업반경 확인

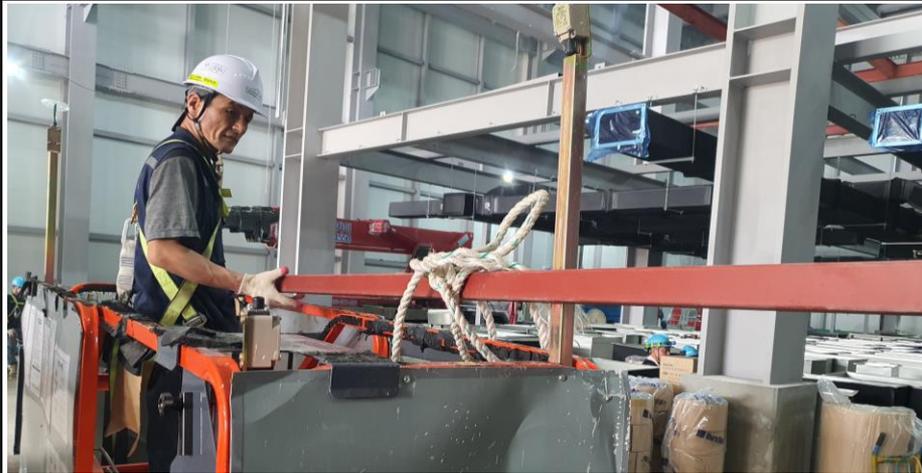
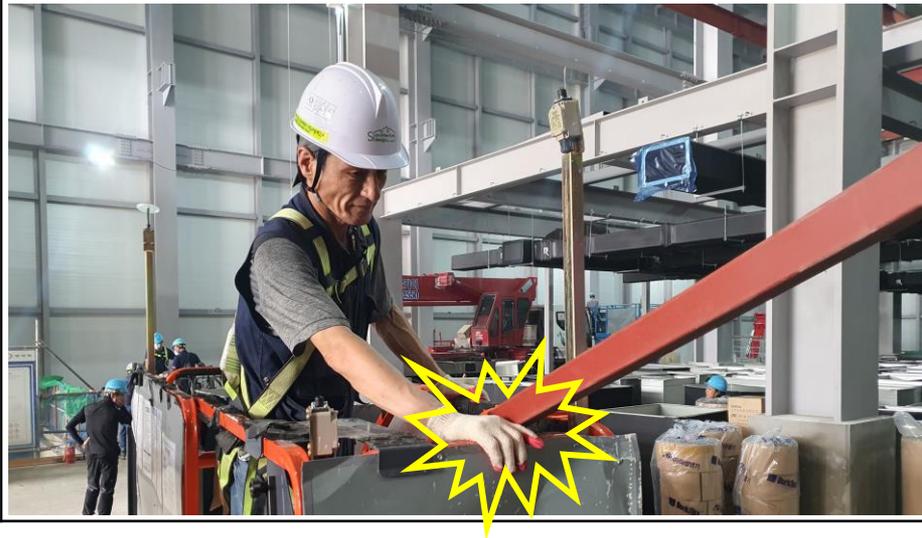
### 하지철물 자재 인양 중 맞음 : 부상 1명

- 2024년 8월 22일(목) 하지철물 자재 인양 중 고소작업대 안에서 안전고리 위치 조정 중인 재해자를 보지 못한 반대편 작업자가 자재를 당겨 자재(L=6m)에 손 맞음 → 손가락 자상

- 작업방법 선정 미흡
- 난간대 현수막으로 인해 시야 확보 미흡

- 작업방법 변경(카고크레인 사용해 자재 인양)
- 작업 전 시야 확보를 위해 부착물, 자재 등 정리

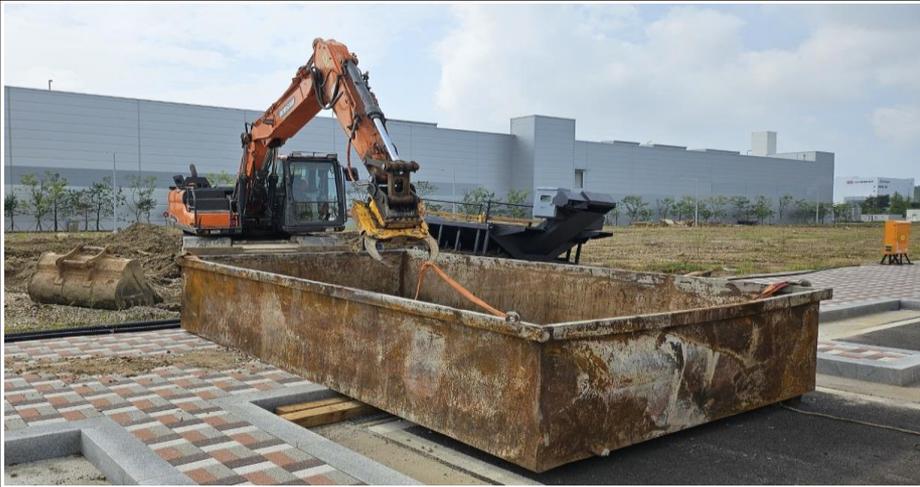
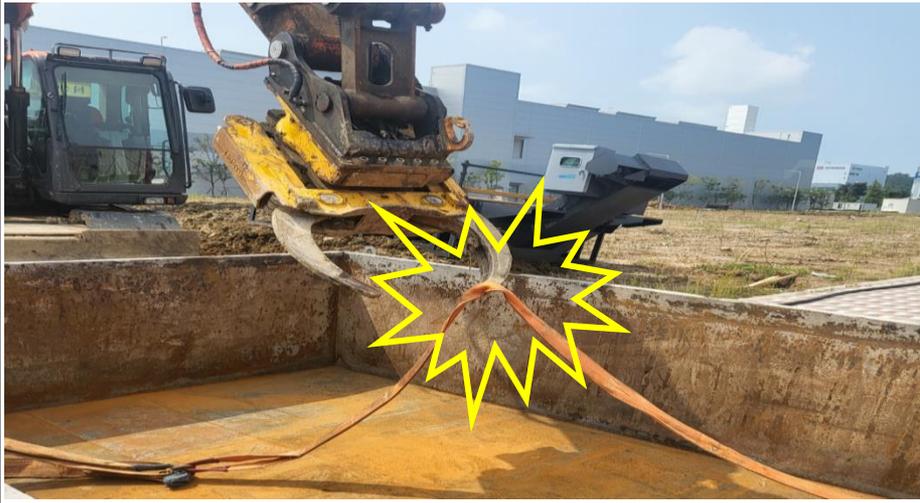
### 세륜기 박스 운반 중 맞음 : 부상 1명

- 2024년 8월 23일(금) 세륜기 철제박스 운반을 위해 굴착기 집계에 슬링벨트를 거는 도중 집계발이 작동해 팔 맞음 → 팔 골절

- 신호수 배치 하였으나 굴착기 운전원과 재해자 간 의사소통 미흡
- 재해자가 작업반경 벗어나지 않은 상태로 작업

- 장비 운전원은 신호수 신호에 따라 장비 운행
- 필요 시 장비 정지 상태에서 접근해 작업 후 작업자가 작업반경을 벗어난 것 확인 후 작업

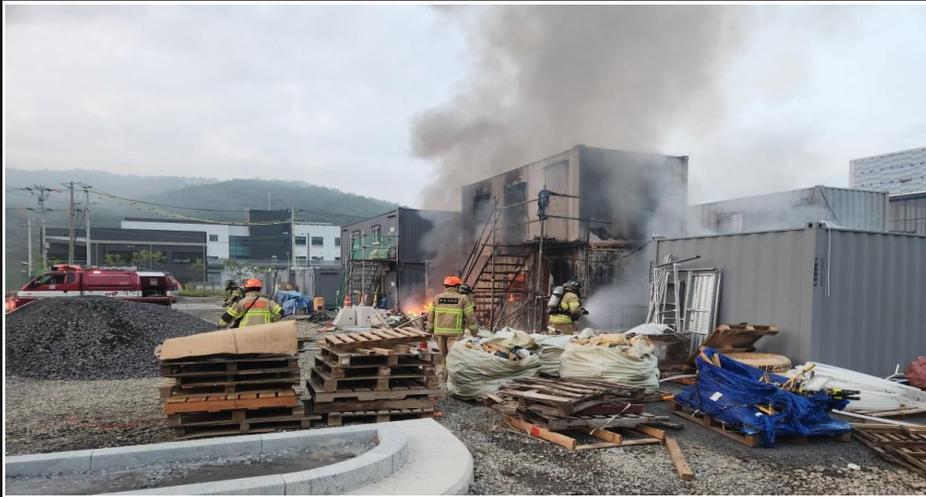
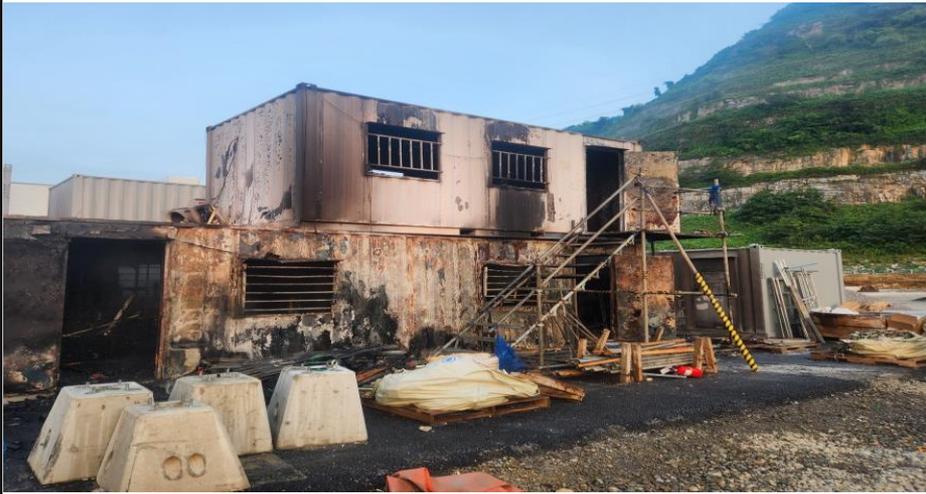
### 컨테이너 화재 : 인명피해 없음

- 2024년 8월 4일(일) 새벽 3시 30분 경  
협력업체 컨테이너에서 화재 발생  
→ 컨테이너 2동 전소

- 냉방기구 과열 또는 누전 등 전기화재로 추정

- 가설컨테이너 화재예방 수칙 준수
  - 퇴근 전 냉/난방기 등 전원 차단 확인
  - 컨테이너 내부 확산소화기 설치
  - 누전차단기 설치, 불연소재 노출배관 사용
  - 인화성물질 비치 금지, 외부 접지 실시 등

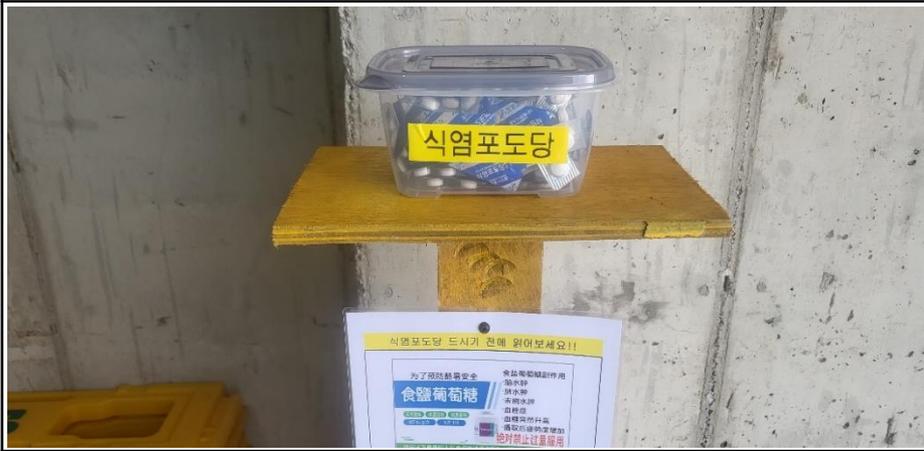
현장 내 식염포도당 비치 (화성 도교)

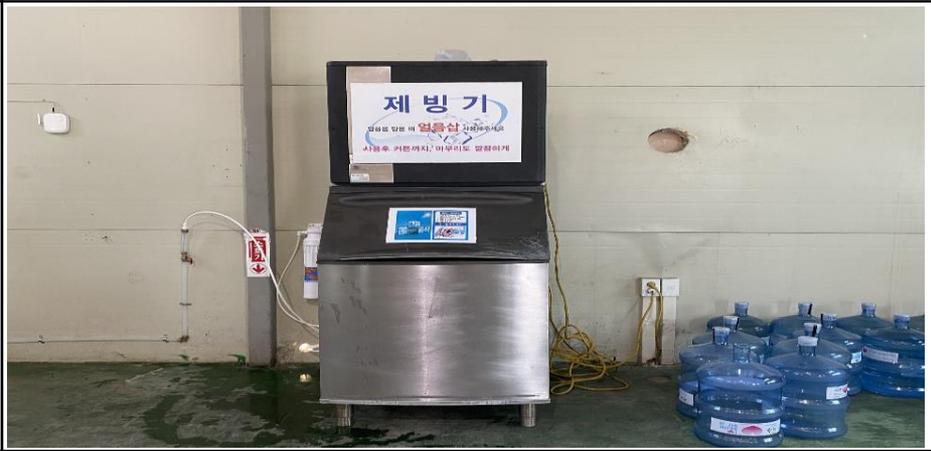
제빙기 설치 (양지 테스)

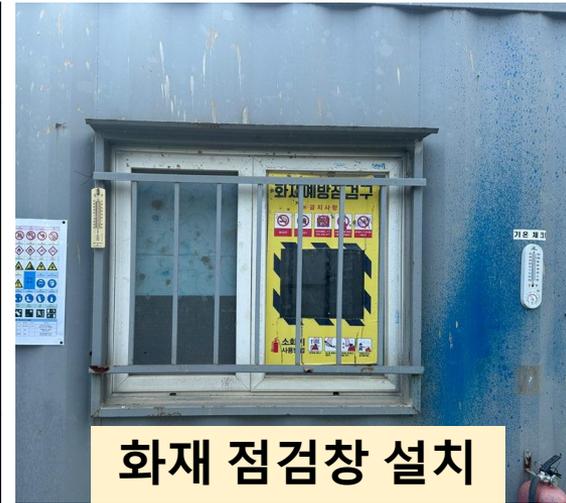
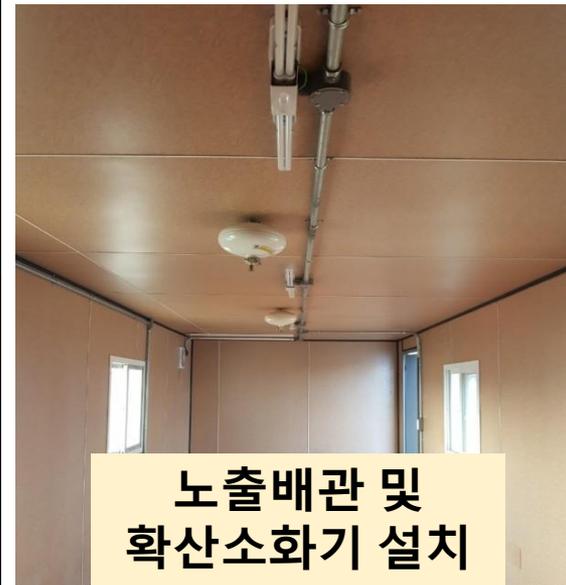
## 3-2. 가설 컨테이너 관리 기준

구분	관리 기준
일반 사항	<ul style="list-style-type: none"> <li>- 가설물 축조 신고 필증 부착</li> <li>- 업체별 명패 부착</li> <li>- 비상 조직도 및 연락망 게시</li> <li>- <b>일일 점검표 부착 (퇴근 전 일일점검 실시)</b></li> <li>- <b>내부 확인 투명창 설치</b></li> </ul>
화재 예방	<ul style="list-style-type: none"> <li>- 사무실 내, 외부 소화기 비치</li> <li>- <b>내부 확산 소화기 설치(10m<sup>2</sup>당 1개소)</b></li> <li>- <b>벽 및 바닥 마감은 불연 또는 난연등급 소재 사용</b></li> <li>- 인화성물질 비치 및 사용 금지(플라스틱 쓰레기통 사용 금지)</li> <li>- 환풍기는 실내 전등 스위치와 연동하여 작동되도록 설치</li> <li>- 냉/난방기구 사용 시 안전팀 사전 승인 필수</li> </ul>
누전 예방	<ul style="list-style-type: none"> <li>- <b>누전차단기 설치</b></li> <li>- <b>불연소재 노출 배관 사용</b></li> <li>- 전열 / 콘센트용 전선 4sq 이상 사용</li> <li>- 전등용 전선 2.5 sq 이상 사용</li> <li>- 외부 접지 실시</li> </ul>
