<중대재해 사례전파>

건설 사망재해 발생 동향보고

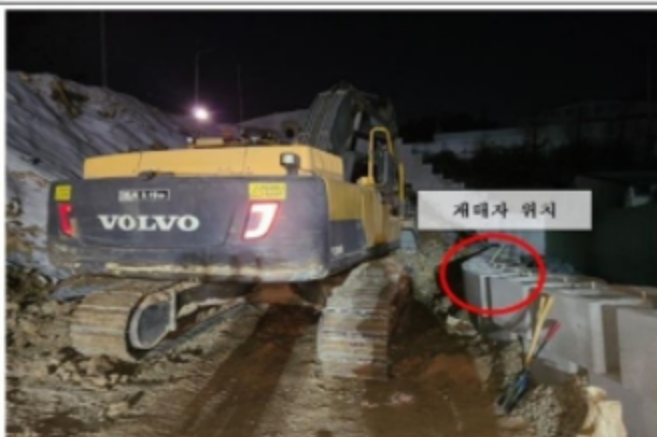
- '22.12.31.(토) 16:01경 경기도 화성시 소재 부지조성 토목공사 현장에서 옹벽 설치작업을 하던 재해자가 옹벽블럭 위에 앉아 있던 중 선회하던 굴착기 후면에 끼임

재해발생 장소

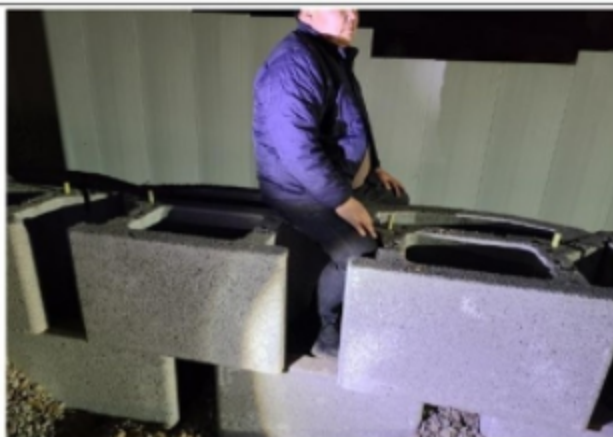
사고 다시 재해자 모습 재연(추정)

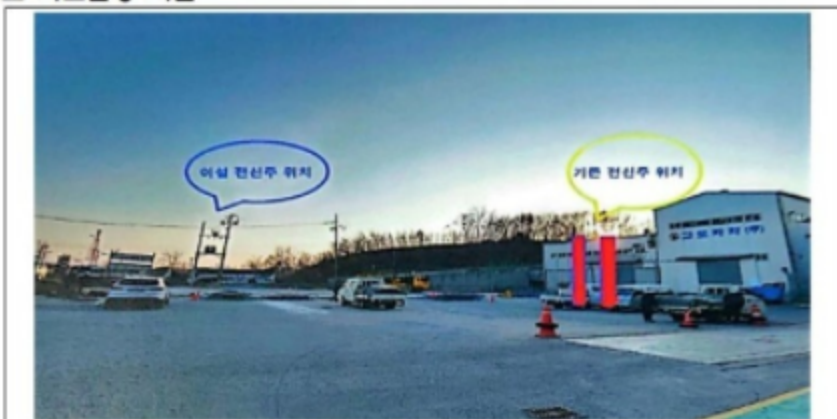
- '22.12.30.(금) 13:40경 울산 울주군 소재 OO화학 내에서 이설된 두 개의 전신주 위의 배전반을 받치고 있는 거치대에서 전선 연결 작업을 하던 중 바닥으로 추락(약 8m)

재해발생 현상전경

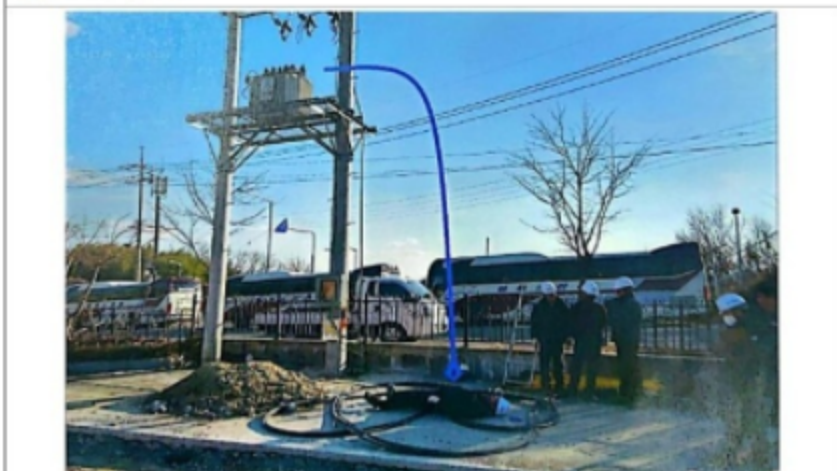
추락 당시 사진(재연)

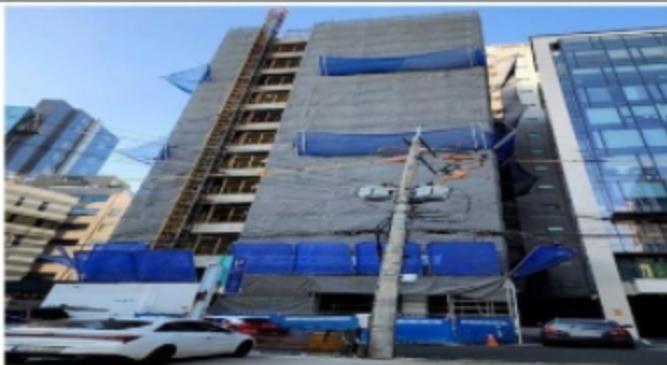
- '22.12.30.(금) 09:55경 서울 서초구 소재 업무시설 신축공사, 지상 5층(층고 3.5m) 천장 전열교환기(환기시스템) 덕트 설치를 위해 A형 사다리를 이용하여 작업 중 (사다리 최고 높이 약 2m) 떨어져 머리를 부딪쳐 치료 중 12.31.(토) 사망

재해발생 현장전경

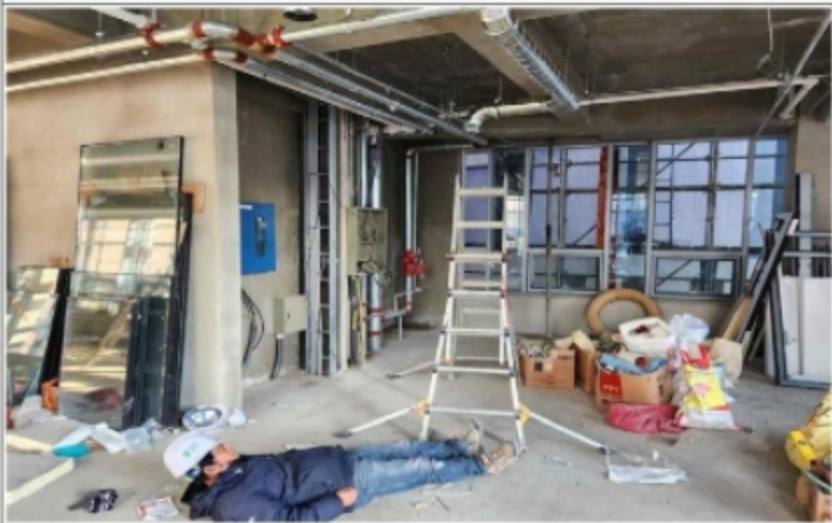
재해자가 추락한 사다리 및 재해 목격 상황 재연
