# 업무연락

## 중대재해 사례 전파

**중대재해** 주요 사고 사례입니다. 유사 작업시 안전조치에 참조하시기 바랍니다.

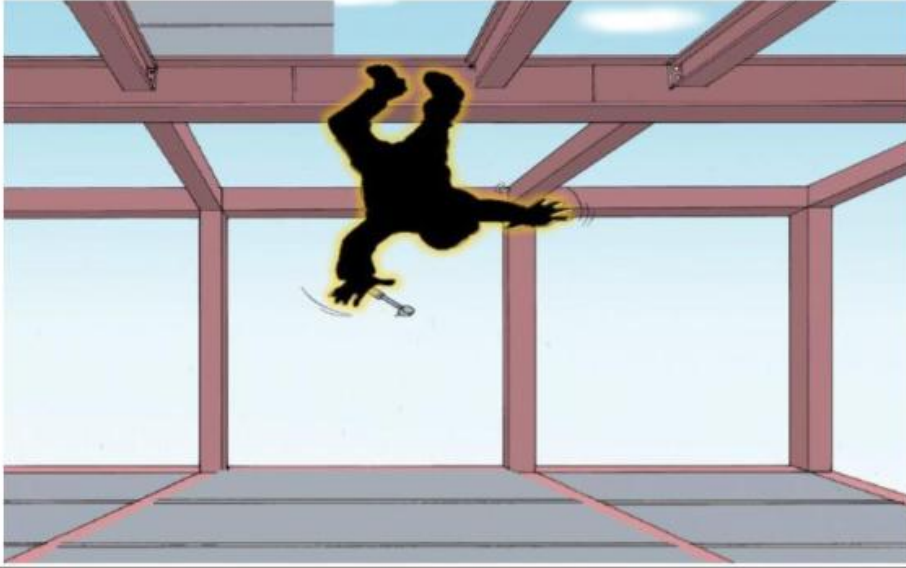
### ■ 데크플레이트 설치 중 바닥(3.5m)으로 떨어져 사망

2025.02.06. 11:31경 경남 거제시 소재 주택 신축공사 현장에서 재해자가 데크플레이트 설치 중 2층 바닥(3.5m)으로 떨어져 치료 중 사망

‘25년 2월 6일(목) 11:31경 경남 거제시 소재 주택 신축공사 현장에서 재해자가 **데크플레이트 설치 중 2층 바닥(3.5m)으로 떨어져 치료 중 사망**

- 철골 상부에서 작업을 하는 경우 추락방지망, 안전대 걸이시설 등을 설치하는 등 추락방호조치를 실시합니다.

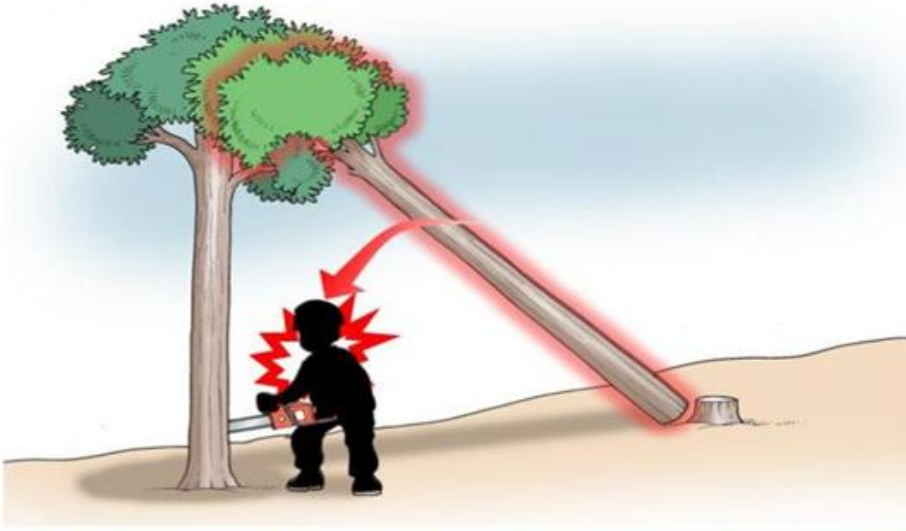
■ **벌목 작업 중 걸려있는 고사목에 맞아 사망**

2025.02.18. 09:20경 전남 담양군 소재 벌목 현장에서 재해자가 벌목 작업 중 걸려있는 고사목에 맞아 사망

‘25년 2월 18일(화) 09:20경 전남 담양군 소재  
벌목 현장에서 재해자가 벌목 작업 중 **걸려있는  
고사목에 맞아 사망**

- 벌목 작업 시 주변지형, 벌목 나무의 상태·조건 등을 확인하여 안전하게 작업을 실시합니다.
- 걸려있는 나무는 사전에 제거한 후 작업을 실시합니다.

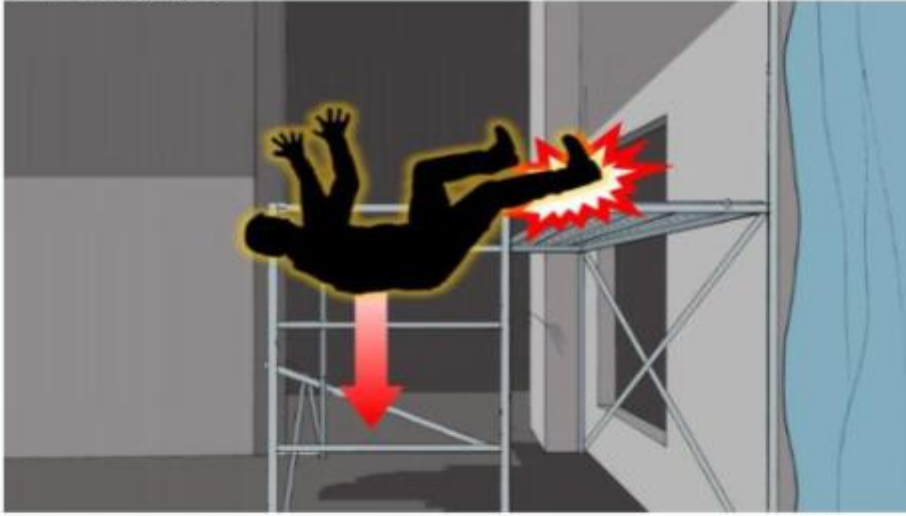
■ 이동식 비계에 올라 시멘트 타설 작업 중 1.5m 아래 바닥으로 떨어져 사망

2025.02.19. 13:30경 전남 완도군 소재 학교 보강 공사 현장에서 재해자가 이동식비계에 올라 시멘트 타설 작업 중 1.5m 아래 바닥으로 떨어져 사망

‘25년 2월 19일(수) 13:30경 전남 완도군 소재 학교 보강 공사 현장에서 재해자가 **이동식비계에 올라 시멘트 타설 작업 중 1.5m 아래 바닥으로 떨어져 사망**

- 비계 최상부에서 작업 시 비계 상부에 안전난간을 설치합니다.
- 근로자에게 안전모를 지급하고 착용하도록 관리·감독합니다.

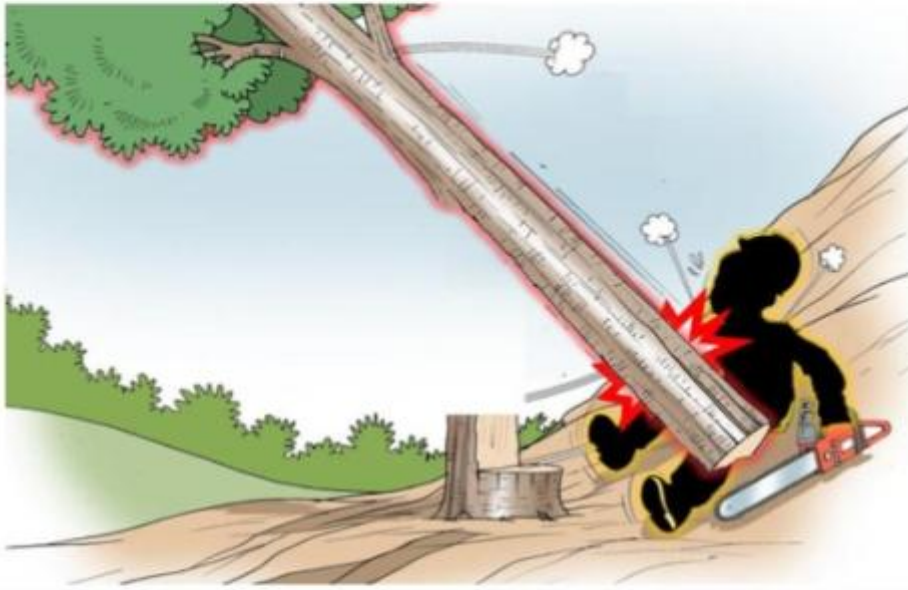
■ **벌목 작업 중 쓰러지는 벌도목에 깔려 사망**

2025.02.23. 14:23경 경북 성주군 소재 야산에서 재해자가 벌목 작업 중 벌도목에 맞아 사망

‘25년 2월 23일(일) 14:23경 경북 성주군 소재  
야산에서 재해자가 벌목 작업 중 **벌도목에 맞아 사망**

- 벌도목이 원하는 방향으로 쓰러지도록 적절한 수구(방향베기) 및 추구(따라 베기)를 실시합니다.
- 작업환경을 고려하여 적절한 대피로 및 대피장소를 지정합니다.
