[동종업 타사 중대재해 발생알림]

중흥토건 평택 전기공급시설 전력구 현장 추락 사고 件

안전기획팀
'23.02.02. 13:30

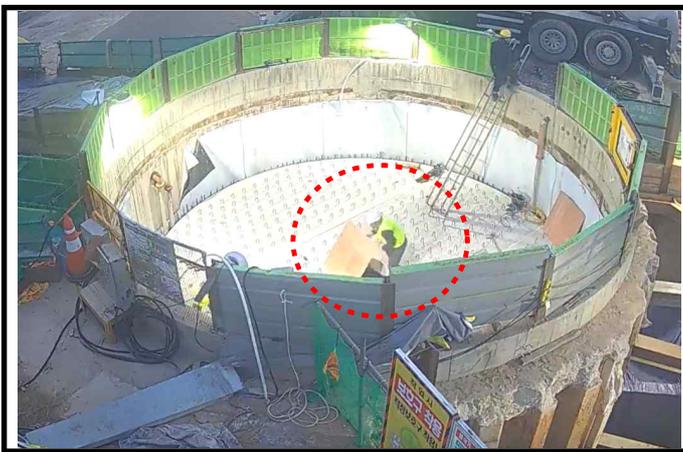
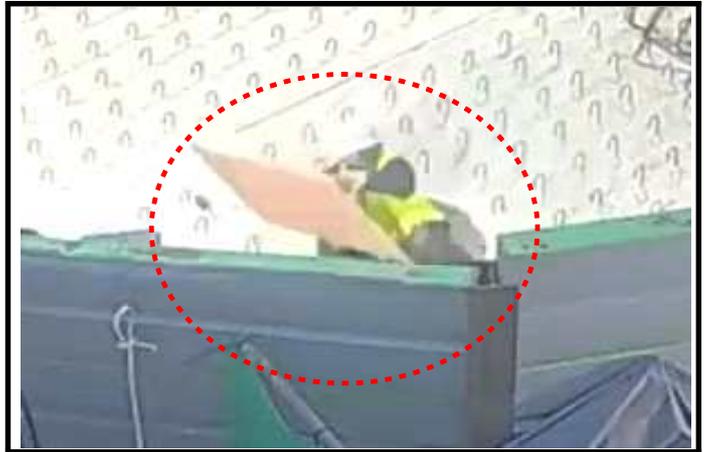
'23.02.01(수) 07시20분경 재해자가 수직구 슬라브 철근 작업 준비 중 개구부 덮개(합판)를 제거하다 개구부로 추락(5.6m)

- ▷ 개구부 표시가 되지 않고 미고정된 합판(개구부 덮개) 하부의 개구부 미인지
- ▷ 고용노동부 및 경찰 조사 진행중

- ▷ 재해사례 전파
- ▷ 개구부 덮개는 어두운 장소에서도 알아볼 수 있도록 개구부임을 표시해야 하며, 덮개를 설치하는 경우에는 뒤집히거나 떨어지지 않도록 설치
 - 출입용 혹은 자재 운반용 개구부는 안전난간대 및 안전망을 설치하여 개폐형으로 설치
 - 덮개 상부 및 안전망에는 “추락주의”, “개구부주의” 등의 안전표지 부착
- ▷ 상기 재해 사례를 위험성평가 반영 및 안전대책 수립 후 이행 실시
