[동종업 타사 중대재해 발생알림]

황토종합건설 배수펌프장 증설 공사 현장 낙하 사고 件

안전기획팀
'22.09.05. 17:00

- 현 장 명 : 봉성 제3배수펌프장 증설 공사 (김포시 양촌읍 누산리 1073번지 일원)
- 공사금액 : 475억
- 공사기간 : 2018년 01월 ~2023년 06월

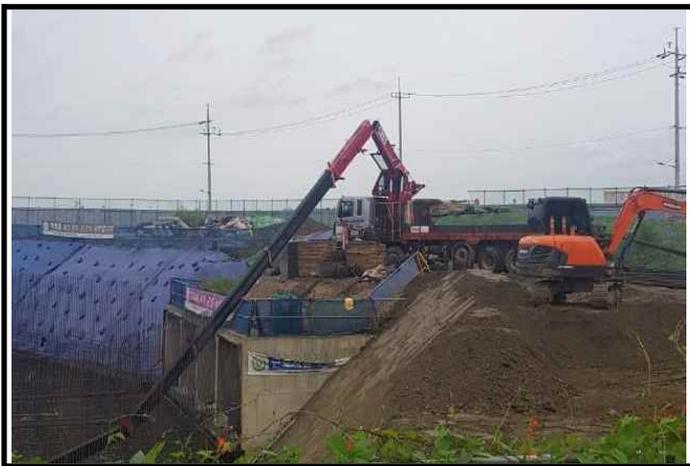
□ **재해사진**

‘22.09.03(토) 8시 27분경 카고크레인(25t)을 이용하여 가공철근(약1.5t) 하역작업 중 크레인 붐대가 부러져 하부 신호수가 머리에 맞아 병원 이송 중 사망”

- ▷ 크레인 양중작업시 낙하위험구간(양중물 및 붐대 하부) 출입 및 노후 크레인 육안 및 비파괴 점검 미실시
- ▷ 고용노동부 및 경찰 조사 진행중

- ▷ 재해사례 전파
- ▷ 상기 사고 사례에 따른 중량물 양중작업 위험성평가 반영 및 안전대책 수립
- ▷ 크레인 작업시 육안점검 및 비파괴 검사 여부 확인

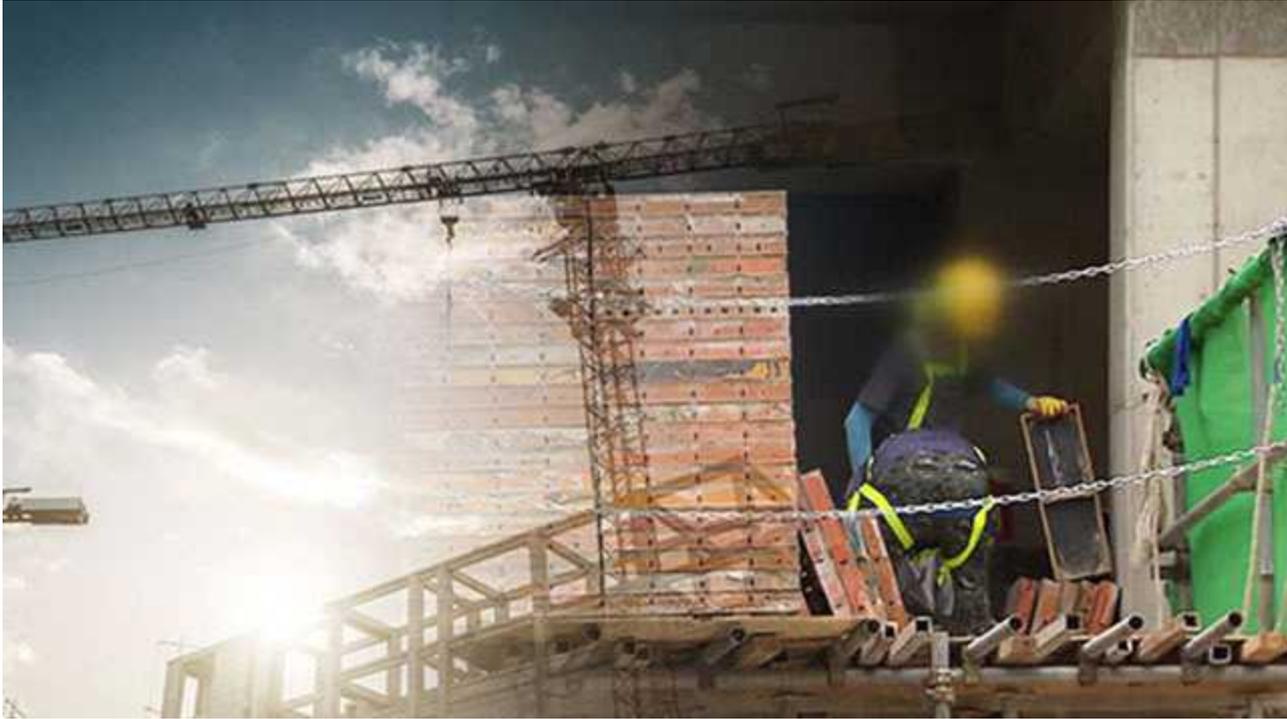
김포 공사장 크레인서 철근 추락해 60대 노동자 숨져

공사 물품을 들어 올리는 역할을 하는 크레인의 '붐대'가 부러지며 철근 더미가 떨어졌고, A 씨가 이 더미에 깔린 것으로 조사됐습니다.

당시 공사현장에서는 지상에 있던 철근 더미를 6미터 아래에 있는 지하 작업장으로 옮기는 작업이 진행 중이었습니다.
