건설업

붙임1 / 사고사례

고소작업대 사고사례

붙임2 / 사고사례

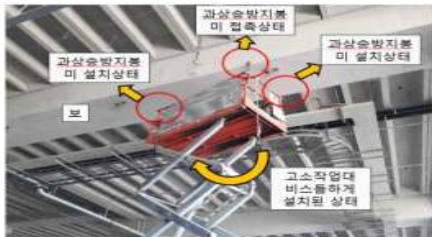
<재해발생 작업상황도>

- 그러나 작업대의 4개의 모서리 중 2개의 모서리에만 과상승방지봉을 설치하였으며, 설치된 2개의 과상승방지봉은 높이가 재해자의 키보다 낮아 재해자가 협착되었음에도 작업대가 상승을 멈추지 않음.

◎ 고소작업대의 작업대에는 끼임·충돌 등 재해를 예방하기 위한 가드 또는 과상승방지장치*를 설치하여야 한다.

* **과상승방지봉은 4개의 모서리에 작업자의 키보다 높게 설치하여야 함**

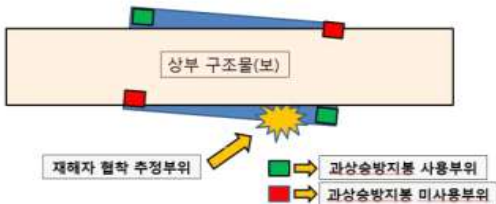
<재해 상황도>

- 시저형 고소작업대*에 탑승하여 상승하던 중 천장 보와 고소작업대 사이에 끼어 사망

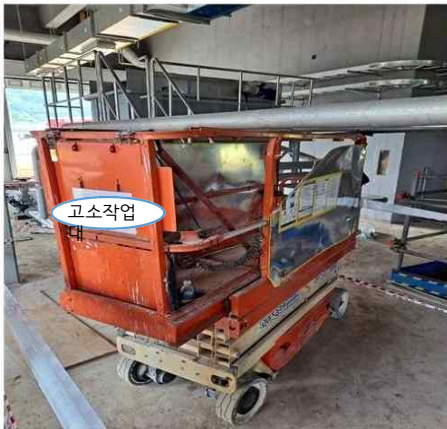
- * '22년 7월 아침 8시경 00폐수처리시설 현장에서 지상 1층 덕트팬 설치작업을 위해 재해자가 고소작업대에 승차하여 운행하던중 기 설치된 배관(높이 2m)과 고소작업대 난간에 흉부가 끼여 사망함.

- 사고장소 반대편에 고소작업대가 있었으나 이동통로상 단차(문턱, 경사로 설치 필요)로 인해 고소작업대의 활용이 어려웠음.

① 작업전 작업계획서 작성 (추락·낙하·협착 등 재해예방)

- 고소작업대 사용에 따른 추락, 협착 등 사고예방 대책 마련 및 작업근로자 주지

② 고소작업대 이동시 이동통로 장애물 확인 등 조치

- 고소작업대 사용 전에 관리감독자로 하여금 협착 등 사고위험에 대해 점검하도록 하고 필요한 조치

☞ 작업전 TBM을 통해 작업방법 확인 등 조치필요

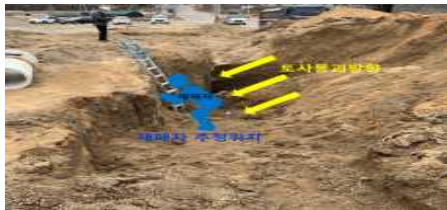
< 재해발생 상황 >

- 영하까지 떨어졌던 날씨가 낮부터 따뜻해져 기온이 영상으로 상승하였다.
- 관로를 매입하기 위한 굴착작업을 하고 있던 근로자 A씨는 굴착상태를 확인하기 위하여 2.4m 아래의 굴착면 바닥으로 내려가, 굴착면을 확인하고 사다리를 타고 지상으로 올라오려던 순간, 갑자기 쌓아두었던 토사가 무너지면서 매몰되어 사망

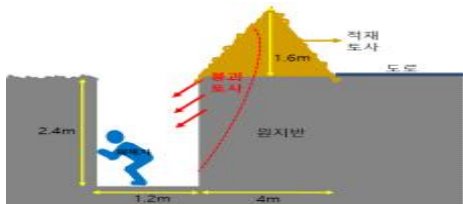
< 재해 상황도 >

◎ 그러나, 사고당시 현장 굴착면의 기울기는 **수직에 가깝도록 가파르게 굴착**

- ◎ **굴착작업을 시작하기 전**에는, 지반의 특성을 조사하고 굴착방법과 순서를 정한 작업계획을 수립하여야 한다.
 - 특히, **지질·지층의 상태와 지반의 균열·함수·용수·동결*** 유무를 **사전에 검토**하고, 검토한 내용에 따라 적합한 **굴착작업 방법과 순서를 정한 작업계획을 수립**하여야 한다.
 - 작업을 본격적으로 시작하기 전, **수립한 작업계획을 작업자들과 함께 공유**하여 안전조치가 이행되었는지 **점검**하여야 한다.
- ◎ 그러나, 위 건설현장은 무너지기 쉬운 **지반의 특성을 사전에 조사**하지 않았고, 굴착방법 및 순서를 정한 **작업계획도 수립하지 않은 채 작업을 진행**하였다.

◎ 굴착작업을 할 때에는 지반의 종류에 따라 정해진 굴착면의 기울기를 준수하여야 함.

- ⊙ 정해진 적정 굴착 기울기를 준수하지 못할 경우, **흙의 붕괴를 막아주는 벽체와 버팀대인 흙막이 지보공을 설치하여야 한다.**
- ⊙ 그러나, **굴착면을 수직에 가깝도록 굴착하면서 토사의 압력을 막아주는 흙막이 지보공을 설치하지 않고 작업하였다.**

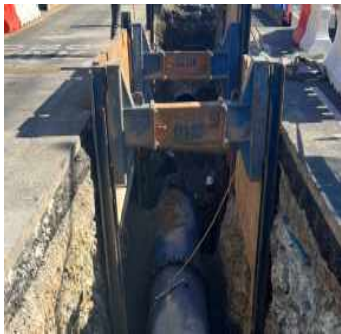
< 관로공사 흙막이 지보공 설치 예시 >

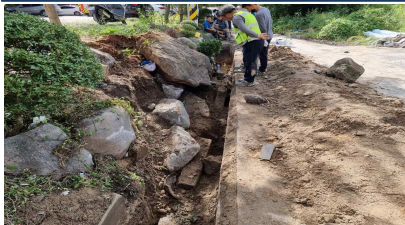
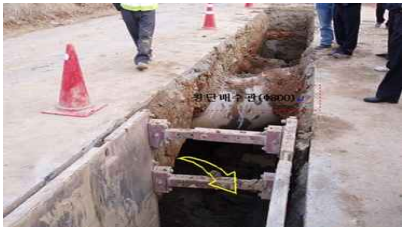
- * '21년 9월 상수도관 신설공사현장(금액,106백만원), 재해 당시 공정을 47%
- * 폭 0.7m,깊이 0.8m 관로안에서 상수도관 연결중 무너진 조경석에 깔려 사망함.

- 재해경위
관로안에서 상수도관 연결작업중 상부의 조경석이 무너지면서 사망
- 재해원인(산업안전보건법령 상)
 - ① 굴착작업 전 지반붕괴 위험성 파악 미흡
 - 작업구간내 조경석에 의한 지반붕괴 위험성을 파악하지 못함
 - ② 지반 붕괴 방지를 위한 흙막이 지보공 미설치
 - 간이 흙막이 지보공 없이 작업중 지반붕괴 및 조경석에 의한 깔림사고

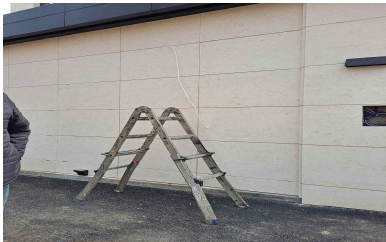
* '22년 3월 주택 공사중 실리콘작업을 위해 **A형 사다리위**에서 작업중 높이 **1.5m** 바닷으로 추락사망

공동주택 공사현장에서 **A형 사다리위에서 실리콘 작업중 사다리가 흔들리면서 바닷으로 추락함.**

- 작업중 사다리가 넘어지거나 미끄러지는 것을 방지하기 위해 **아웃트리거 설치 등 추락사고 예방조치 미실시 (틀비계 등 작업발판 미설치)**

- 근로자가 추락할 위험이 있는 작업시에는 안전모를 지급·착용토록 하여야 하나 **안전모 미지급**

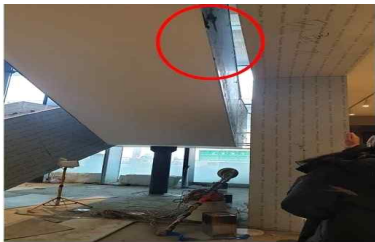
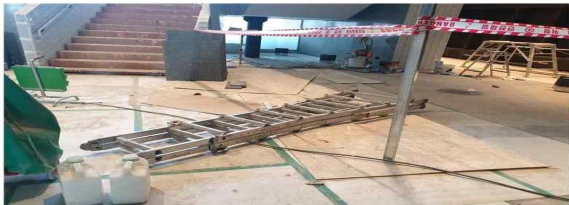
* '22년 2월 경기 여주지역 00리모델링
공사현장에서 내부 2~3층 연결계단 하부
의 판넬 설치를 위해 A자형 사다리위
에서 작업중 추락(약 3m)하는 사고발생
(공사금액 53억원)

사진 설명 : 사고 발생 작업 구간

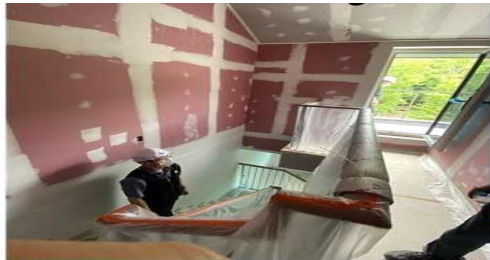
작업 장소(2층~3층 계단)

* '22년 7월 00단독주택신축현장에서
3층에서 사다리를 걸쳐놓고 3층
벽체 도장작업중 추락하는 사고발생
(공사금액 250억원)

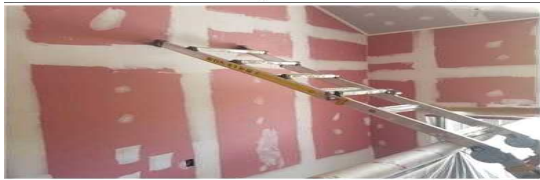
추정 작업 방법(3층 사다리)

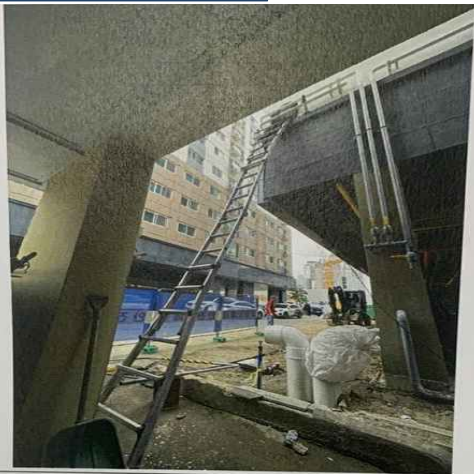
작업 사다리

- * '22년 8월 00오피스텔 신축공사현장에서
지상 5미터 높이의 배관 용접을 사다리위에서
작업후 안전대를 풀고 사다리에서 내려오다
미끄러져 추락 하여 치료중 사망
(안전모 미착용)

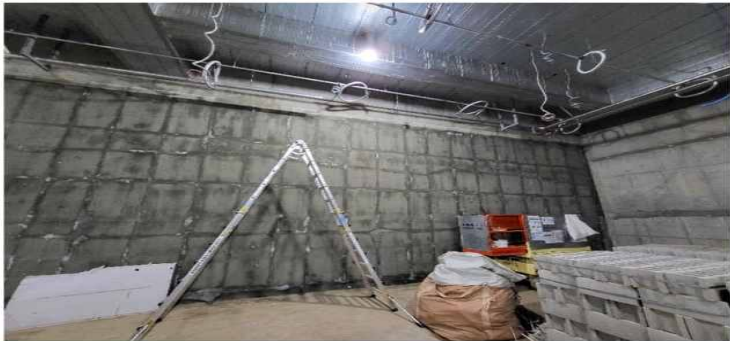
* '23.2. 00 복합시설 신축공사현장에서 A자형 사다리를 놓고 소화배관 설치중 실측작업을 위해 올라가다 미끄러지면서 추락하여 치료중 사망재해 (공사금액 60억원)

사진 설명 : 고소작업대 위치에서부터 사다리 위치까지 상부 소화배관 실측을 위해 재해자가 줄자를 잡고 사다리를 올라가다 미끄러져 떨어짐
