[동종업 타사 중대재해 발생알림]

[주]성도이엔지 영종도 물류센터 현장 단부 추락 件

안전기획팀
'23.02.17. 10:00

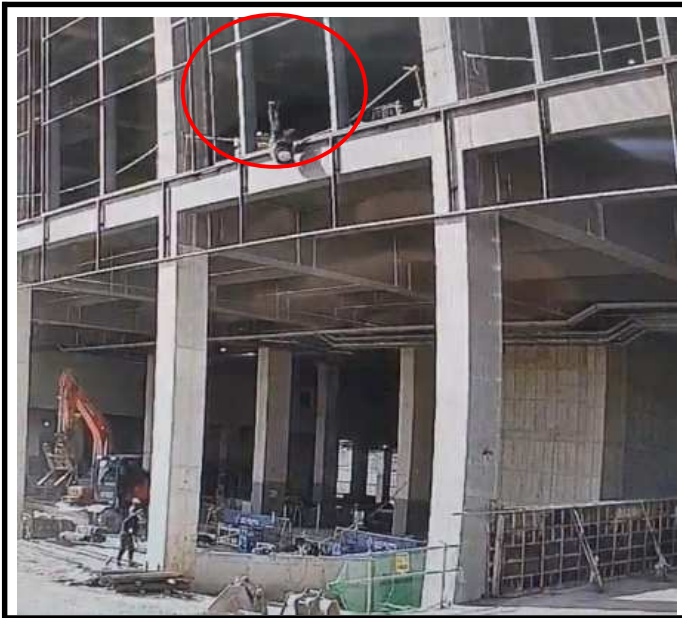
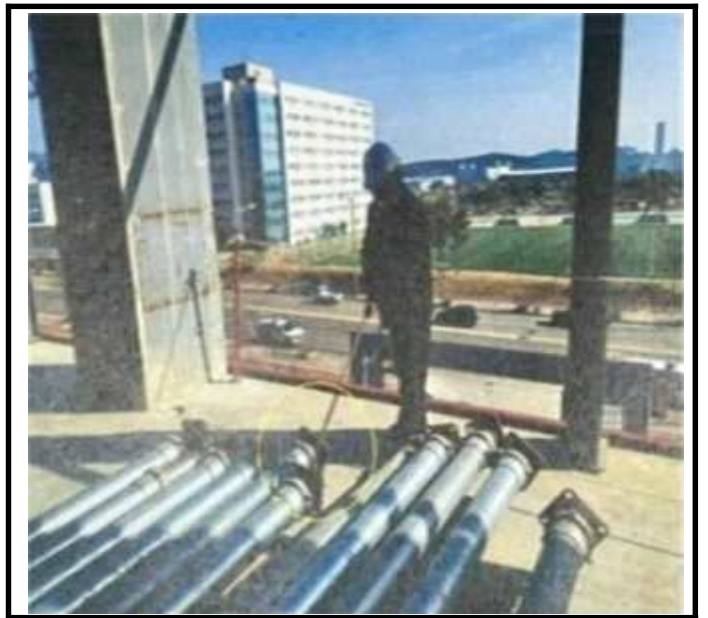
□ 재해사진

'23.02.14(화) 13시 50분경 2층 단부(높이 10M)에서 잭 써포트 자재정리 작업중 1층 바닥으로 추락
[잭 써포트 자재정리를 위해 재해자가 철근을 잭써포트 플레이트 홀에 끼워 작업 중 철근이 빠져 그 반동으로 단부쪽으로 추락

- ▷ 단부 작업시 추락 예방조치 미실시 및 중량물 취급을 불안정한 도구로 1인 작업 시행
- ▷ 고용노동부 및 경찰 조사 진행중

- ▷ 재해사례 전파
- ▷ 추락 위험 단부는 반드시 안전난간 설치 및 안전대 체결 등 추락 예방 조치 선행 후 작업 시행
- ▷ 중량물 취급 작업시 작업계획 수립 및 적절한 취급 도구 사용
- ▷ 상기 사고사례를 위험성평가에 반영하여 대책 수립 후 작업 실시

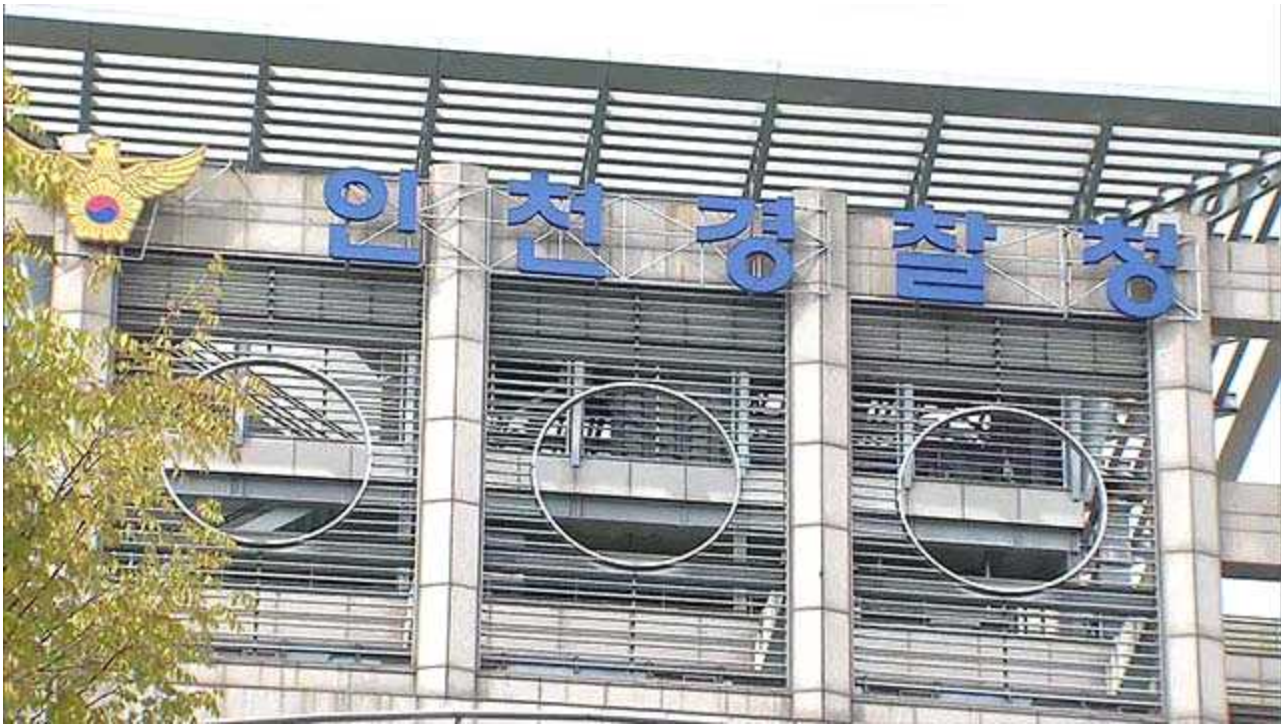
인천 한 물류센터 건설 현장에서 노동자 추락사... 중대재해법 위반 여부 조사

하청 노동자인 A 씨는 사고 당시 7층짜리 건물 2층에서 자재 정리 작업을 하던 중, 중심을 잃고 추락한 것으로 파악됐습니다.

경찰 조사 결과 당시 A 씨는 안전모는 쓰고 있었지만, 사고 현장에는 추락 등을 막기 위한 안전망은 설치되지 않은 것으로 확인됐습니다.
