## 중대재해 사례 전파

**중대재해** 주요 사고 사례입니다. 유사 작업시 안전조치에 참조하시기 바랍니다.

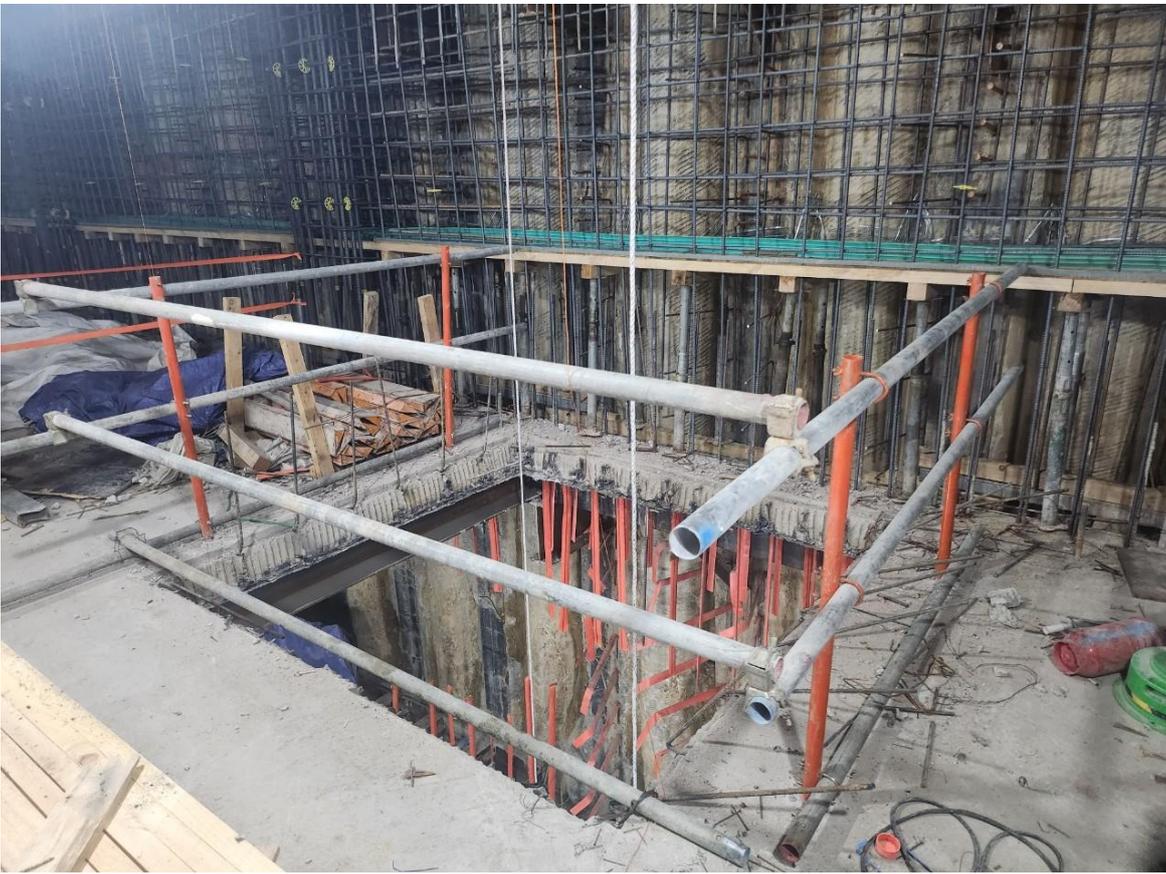
### 1. 대형 개구부에서 지하 7층(약 14m) 추락하여 사망.

2023. 4. 11.(화) 09:04경 동문건설(주) 고양 화정동 오피스텔 신축공사에서 오전 9시 4분 경  
형틀 작업자가 지하 4층에서 메탈라스 작업중 대형 개구부(타워크레인 설치 장소)에서  
지하 7층(약 14m) 추락하여 사망(1명)

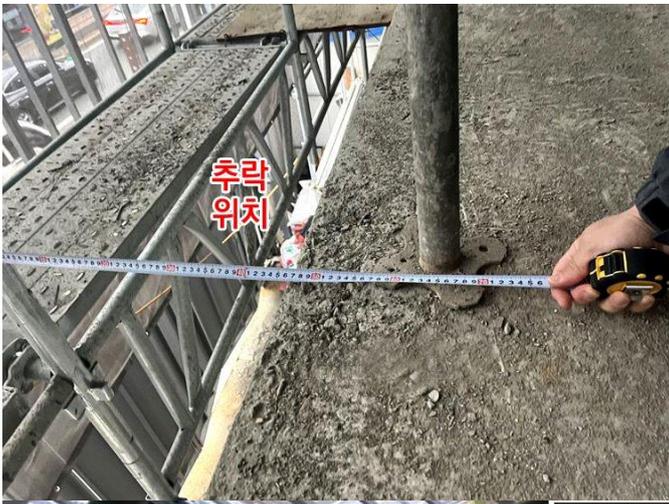
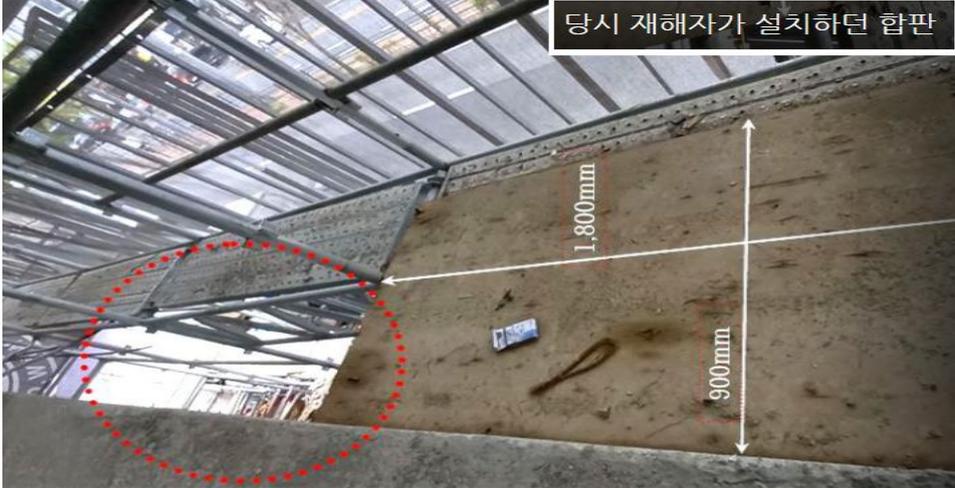
## 2. 비계 작업발판 위에서 외벽과 비계 사이 45cm 공간에 빠지면서 추락 사망.

2023.4.3. 12:10경 서울특별시 중랑구 소재 건축공사 현장에서 정리·청소 작업을 맡은 재해자가 출입구 위쪽 비계 작업발판 위에서 외벽과 비계 사이 45cm 공간을 합판으로 막아 자재 등이 출입구 쪽으로 떨어지지 않게 하려다가 외벽과 비계 사이 공간으로 빠지면서 약 4.3m 아래 바닥으로 떨어져 사망.

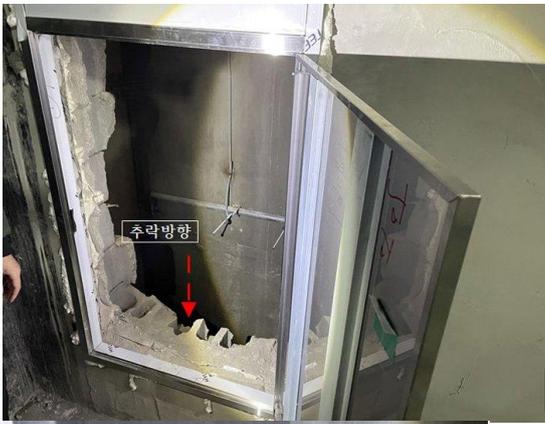
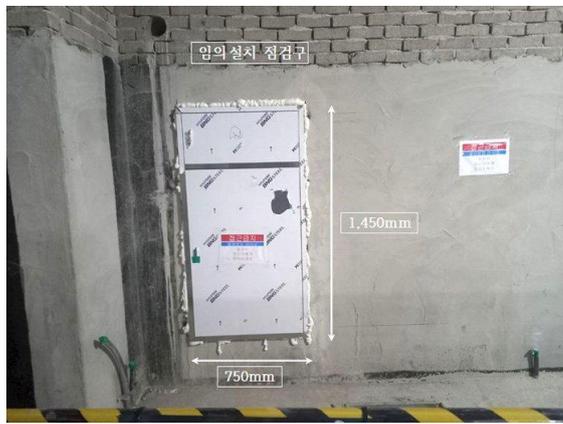
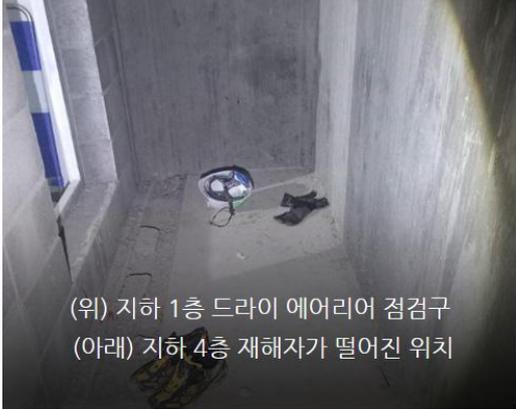
### 3. 드라이 에어리어에 빠지면서 약 11.3m 아래 지하 4층 바닥으로 떨어져 사망

2023.4.6. 11:00경 서울특별시 금천구 소재 건축공사 현장에서 타일 붙임 작업을 맡은 재해자가 지하 1층에서 작업을 준비하던 중 점검구 안쪽이 드라이 에어리어인 줄 모르고 점검구를 열고 들어갔다

드라이 에어리어에 빠지면서 약 11.3m 아래 지하 4층 바닥으로 떨어져 사망.

해당 점검구는 발주자와 별도 계약한 인테리어 업체에서 임의로 설치.

(위) 지하 1층 드라이 에어리어 점검구  
(아래) 지하 4층 재해자가 떨어진 위치

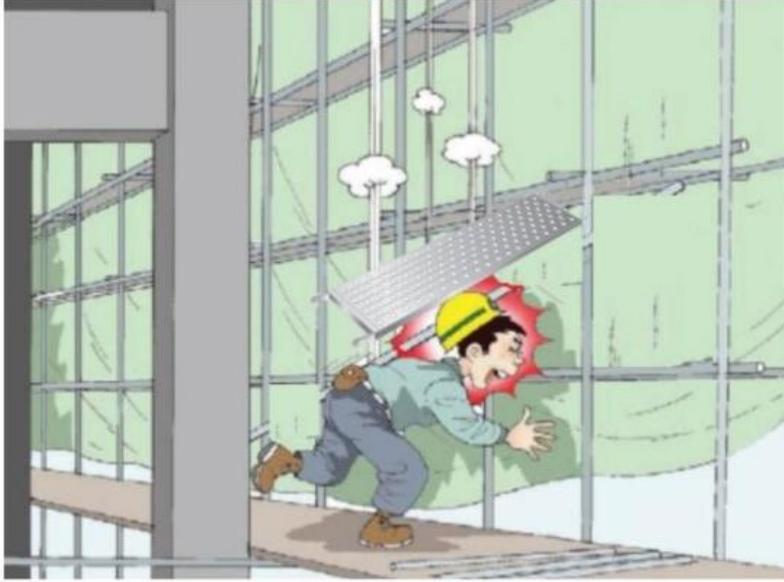
#### 4. 비계 해체중 떨어지는 작업발판에 맞아 사망.

2023년 3월 28일 13:10경 경기 부천시 소재  
오피스텔 공사현장에서 **시스템비계 해체 작업 중**  
**1층에서 이동하던 작업자가 떨어지는 작업발판에**  
**맞아 병원에서 치료 중 4월 5일 사망**

- 비계 해체 작업 반경 내에 관계 근로자 외 출입을 통제합니다.
- 해체 시가범위 및 절차를 그 작업에 종사하는 근로자에게 교육시키고, 관리감독자의 지휘에 따라 해체 작업을 진행합니다.

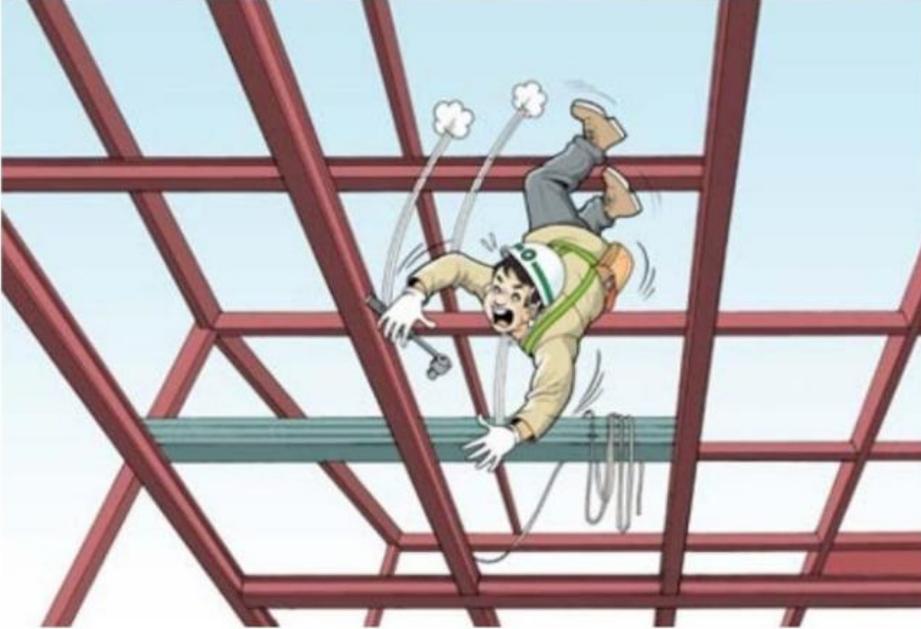
5. 철골 상부에서 4m 아래로 추락 사망.

2023년 3월 18일 09:20경 인천 중구 소재  
주차타워 공사현장에서 **철골 설치 작업 중 지상 2층  
철골에서 4m 아래 바닥으로 떨어져 병원에서  
치료 중 4월 6일 사망**

- 철골 작업 시 추락방호망을 설치한 후 작업을 실시합니다.
- 안전대 부착설비를 설치하고 근로자에게 안전대를 지급하고 체결하도록 교육 후 관리·감독합니다.

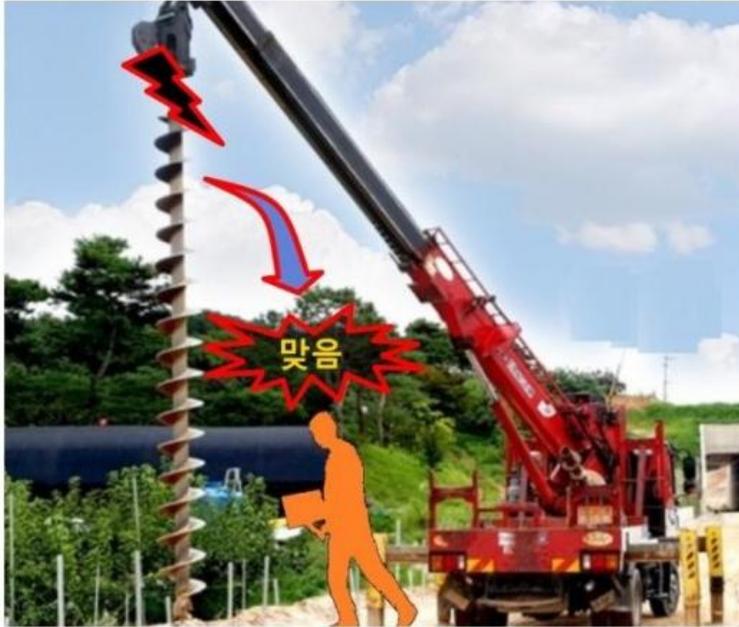
## 6. 굴착기 드릴이 넘어지며 운전원에 부딪혀 사망.

2023년 4월 6일 09:35경 강원 원주시 소재 하수관로 공사현장에서 굴착기를 점검하던 굴착기 운전원이 부러져 쓰러지는 오거(천공기)드릴에 부딪혀 사망

· 작업 위험구간에 근로자의 출입을 통제합니다.

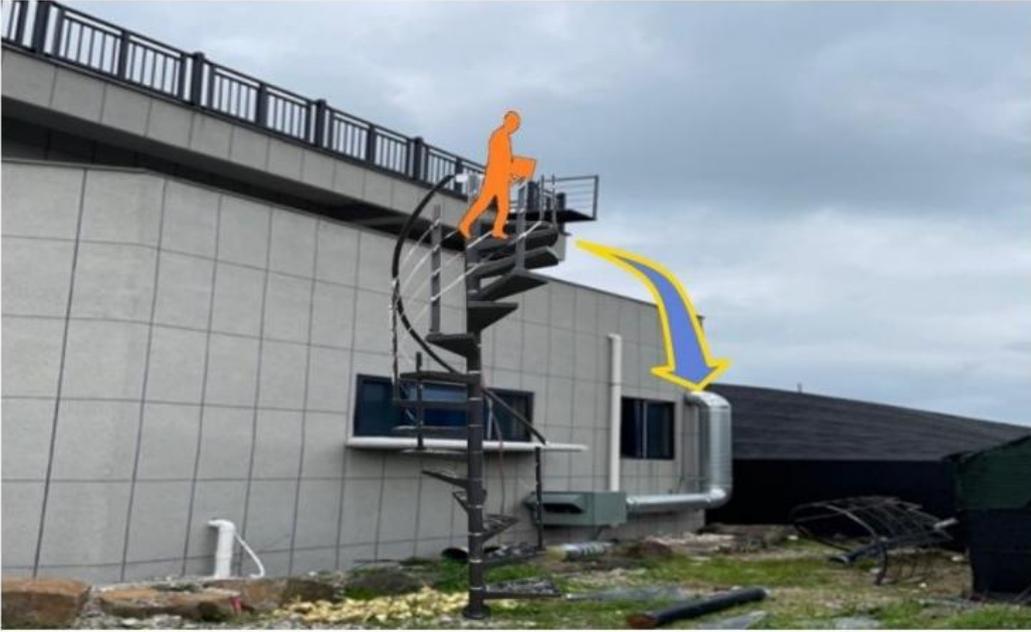
## 7. 계단 철거중 전도되는 계단과 함께 추락 사망.

2023년 4월 6일 14:25경 제주 서귀포시 소재  
외부 계단 철거 현장에서 **건물 외부 나선형  
계단 철거를 위해 계단 위에서 절단작업 중  
계단이 분리되어 쓰러지며 재해자가 7m 아래  
바닥으로 떨어져 사망**

- 근로자가 안전대를 착용 후 안전대 부착설비에 체결하도록 합니다.
- 구조물의 해체 작업 시 작업방법 등을 포함한 작업계획서를 작성하고, 근로자에게 교육 후 작업계획서대로 작업을 진행합니다.
