# 업무연락

## 중대재해 사례 전파

**중대재해** 주요 사고 사례입니다. 유사 작업시 안전조치에 참조하시기 바랍니다.

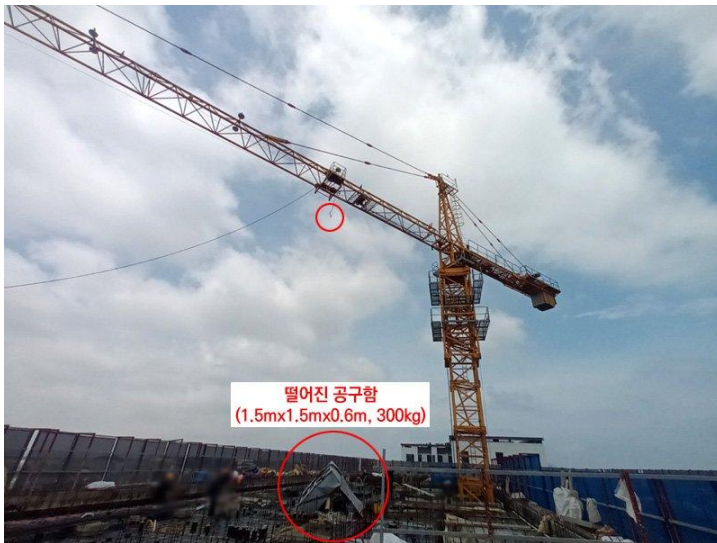
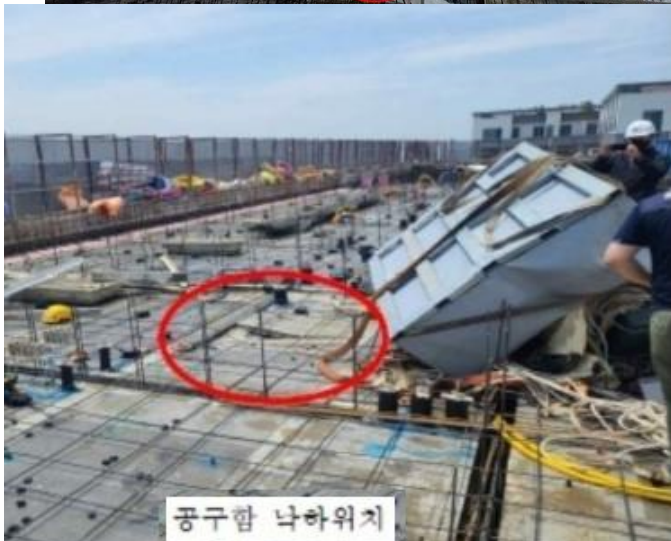
### 1. 무인 타워크레인으로 공구함 인양하던 중 와이어로프가 파단, 공구함이 재해자 머리 위로 떨어져 사망

23.6.9(금) 10:24경 인천 중구 소재 「○○○○ 오피스텔 신축공사」 현장에서 무인 타워크레인 인상작업을 위해 재해자가 무인 타워크레인 조작장치를 이용하여 공구함(무게 약 300kg)을 인양하던 중 와이어로프가 파단되어 공구함이 재해자 머리 위로 떨어져 사망

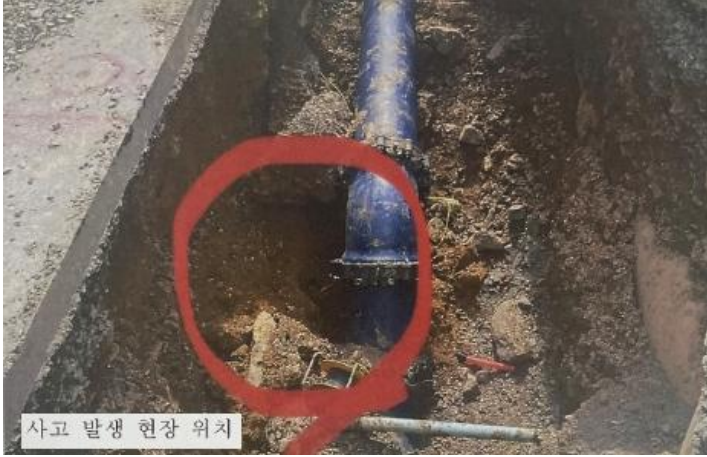
사고 발생 현장 위치

## 2. 굴착단면에 부딪쳐 토사 붕괴, 그 충격으로 재해자의 흉부가 배관에 부딪쳐 사망

23.6.8(목) 11:30경 경북 영천시 망정동 소재 「상수도시설 개선공사」 현장에서 관로공사 배관설치 후 볼트체결을 완료하고 재해자가 일어나는 순간 등 뒤쪽 굴착단면에 부딪쳐 토사가 무너졌고 그 충격으로 재해자의 흉부가 배관에 부딪쳐 사망

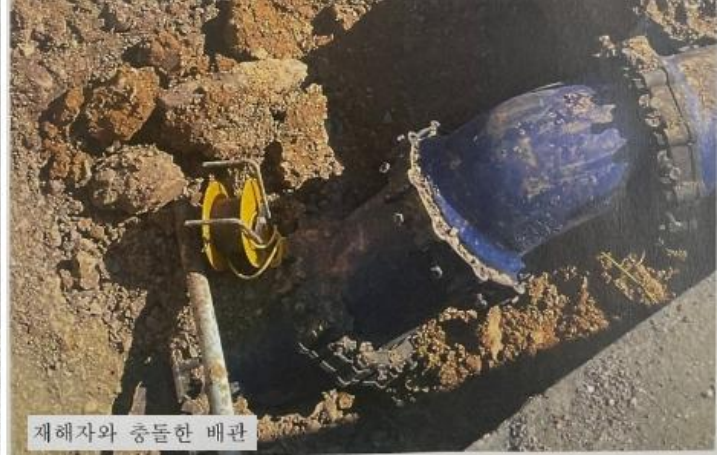
재해자와 충돌한 배관

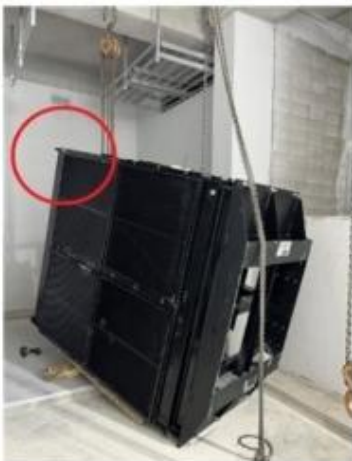
## 3. 발전기 라디에이터를 전기실에 반입중 라디에이터 낙하로 사망

전기실 바닥에 추락한 라디에이터의 모습(빨간 원 부분 연결 러그 위치)      라디에이터의 연결 러그가 찢어진 모습

23.6.7(수) 16:05경 경기 고양시 일산동구 소재 「고양○○아파트 발전기 설치공사」 현장에서 발전기 라디에이터를

도르레로 인양하여 전기실에 반입하는 작업 중 라디에이터의 인양러그가 찢어지며 라디에이터가 추락하면서 재해자를 덮쳤고 가슴 및 몸통부위가 끼여 사망

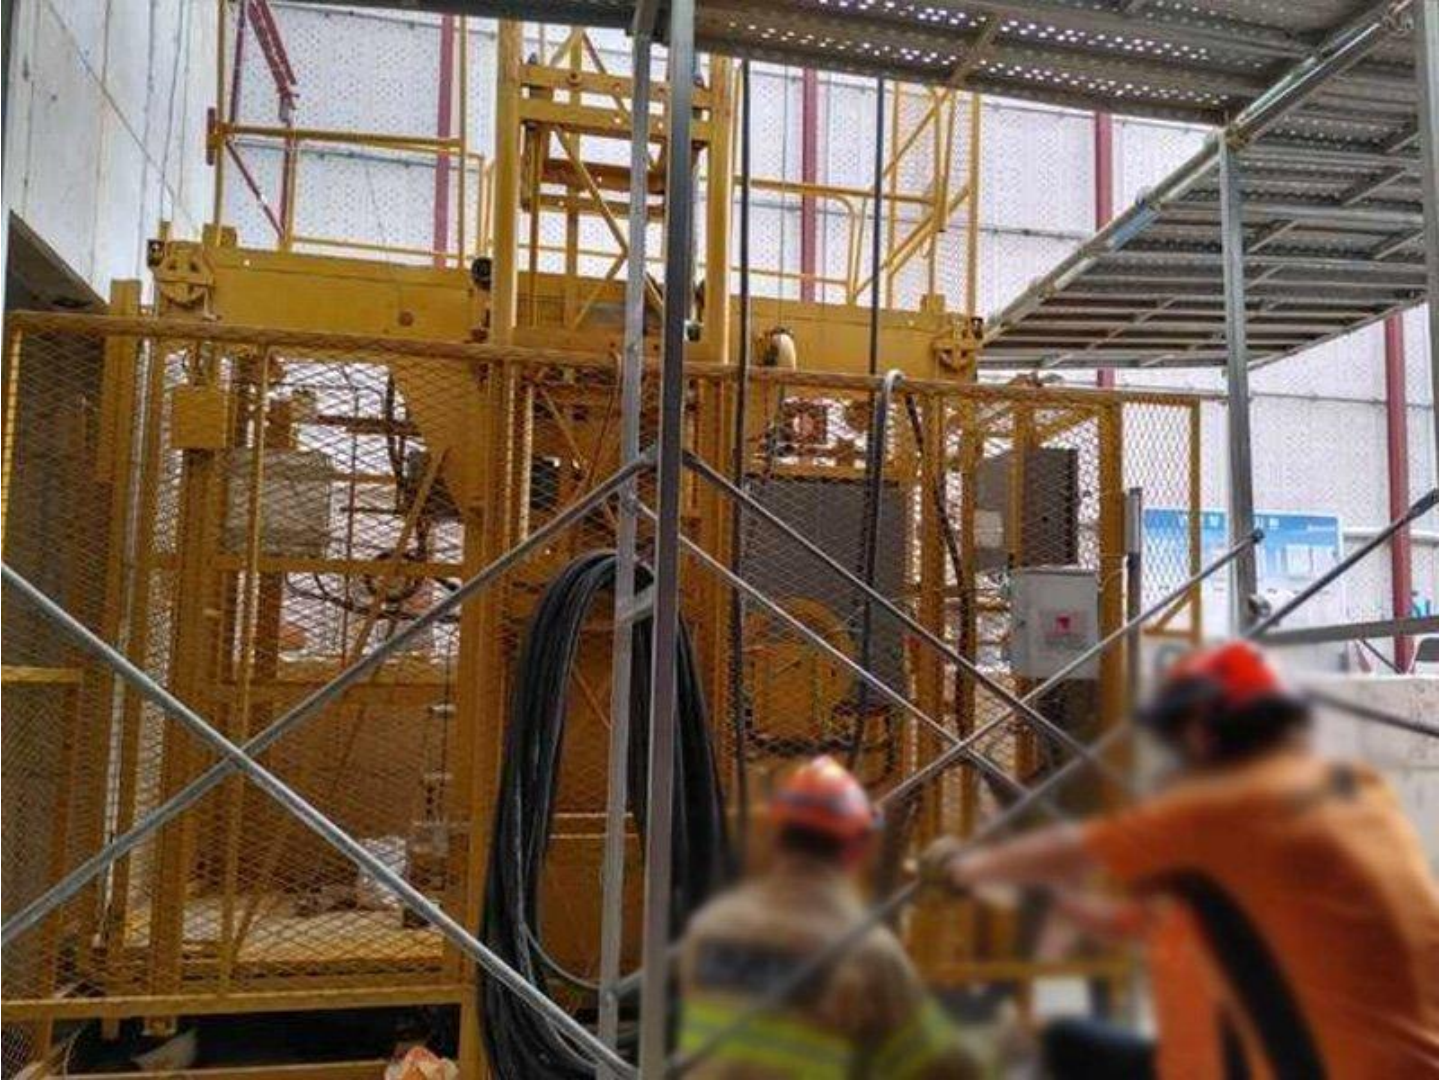
#### 4. 리프트 방호 울타리 안에서 작업을 하다가 2m 위쪽에서 떨어진 운반구에 깔려 사망

2023.6.11. 15:40경 광주광역시 남구 소재 건축공사 현장에서 건설용 리프트 자동 제어 장치 설치 작업을 맡은 재해자가 리프트 방호 울타리 안에서 작업을 하다가 2m 위쪽에서 떨어진 운반구에 깔려 사망
