# 붙임5 '23년 계획서 사고사망 사례

## 공단 심사

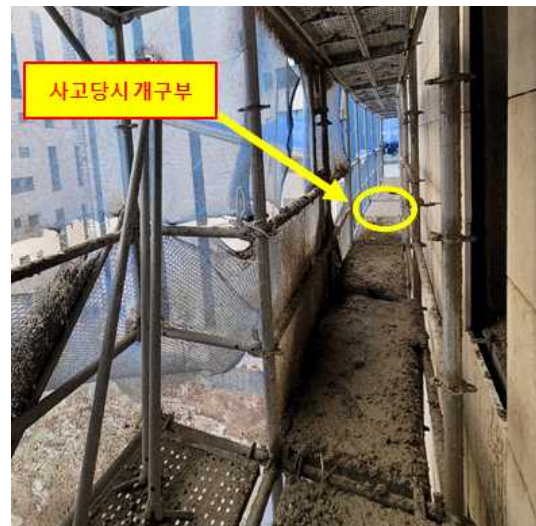
[사진2] 재해발생 장소

- ('23.1.06.(금) 13:50경) 지상8층 콘크리트 타설 중 거푸집이 터져 외부비계 작업 발판으로 흘러내렸고 원청 소속 재해자(직영인부)가 지상 4층~5층 외부비계 작업발판에서 흘러 내린 콘크리트 제거 작업 중 작업발판이 미설치 된 개구부\*에서 지상1층 바닥으로 떨어져(H≒19m) 사망함

\* 원치를 사용한 자재인양 구간으로 작업발판 미설치함

- 개구부 구간 작업 시 추락방지 조치 및 관리감독자 확인 철저

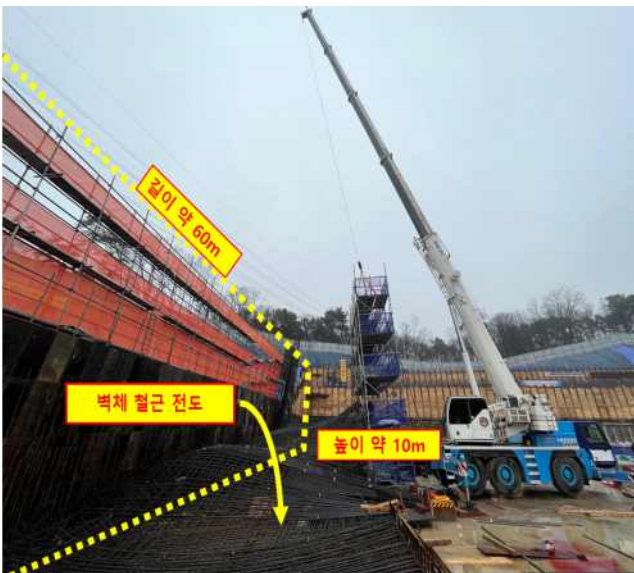
[사진1] 재해현장 전경1

- ('23.1.14.(토) 07:49경) 하청((주)OO건설-골조) 소속 재해자가 지하2층 옹벽구간에서 55톤 크레인을 이용해 시스템비계\* (7.6m X 8m X 1.8m) 인양작업을 하던 중 옹벽 벽체 철근\*\* (높이 10m, 길이 60m)이 전도되어 근로자 3명이 깔려 1명이 사망하고 2명이 부상한 재해임
  - \* 옹벽 벽체 철근 조립을 위한 벽체 비계로 사용하였으며 이동시 크레인으로 인양하여 옮김(사진3)
  - \*\* 강관파이프를 지면에 기대어 벽체 철근을 지지하였고, 시스템비계 이동을 위해 이동 예정 구간에 설치한 벽체 철근 지지용 강관파이프를 해체함(사진4)

- 철근 전도방지대책(전문가 구조검토 실시 등) 및 중량물취급 작업계획 수립 후 준수 철저

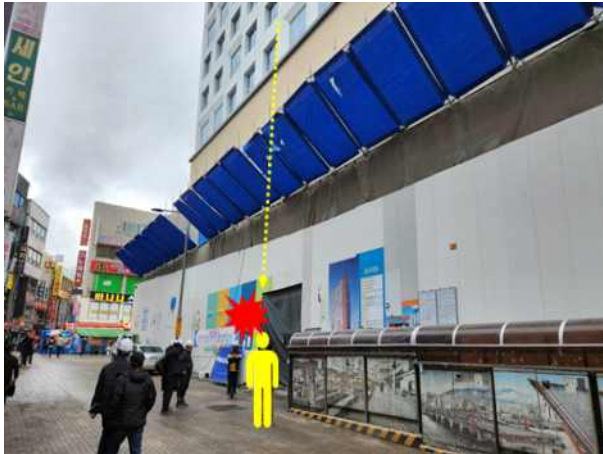
[사진1] 재해발생 현장

- (`23.1.15.(일) 08:32경) 타워크레인을 이용하여 조적자재를 양중하던 중 지상에서 양중물 결속 및 접근통제 작업을 하던 하청업체(조경, (주)OO조경) 소속 근로자가 양중물 팔레트 파손에 의해 낙하하는 조적자재에 맞아 사망하고 통행하던 일반인 2명이 부상한 재해임

- 양중작업 시 양중박스를 이용하고 크레인 등에 견고하게 결속하여 낙하물에 의한 위험 방지조치 준수
- 양중작업 시 위험작업 반경 내 근로자 출입 및 접근금지 조치 실시

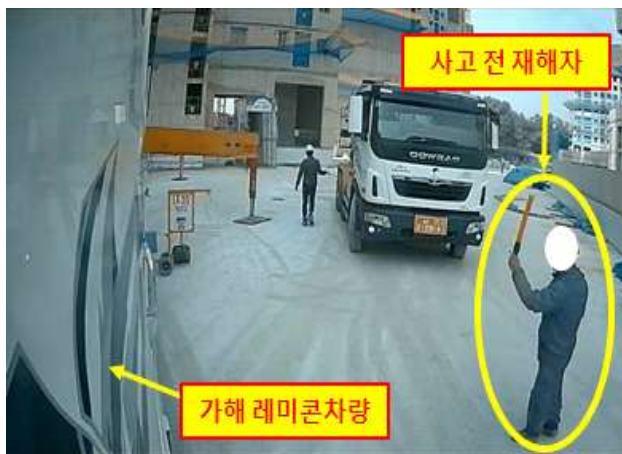
[사진1] 재해발생 전 영상자료 캡처

- (`23.1.26.(목) 13:00경) 하청업체(골조, ㈜OO기업) 소속 재해자가 102동 14층 바닥 콘크리트 타설을 위한 레미콘차량 신호 작업 중 타설을 완료하고 나가는 레미콘차량이 재해자를 인지하지 못하고 충돌 후 넘어진 재해자를 밟고 넘어가 사망함

- 레미콘 등 차량계 건설기계 작업 시 작업계획서 작성 후 관계자에게 이동경로, 수신호 등 교육 및 위험 방지조치 준수 철저

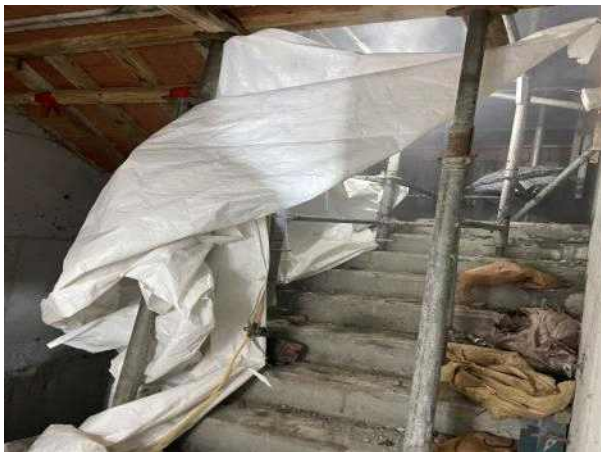
[사진1] 재해발생 현장

- (`23.1.31.(화) 17:50경) 하청업체(골조, OO건설) 소속 근로자가 옥탑동 콘크리트 보온양생을 위해 연료(야자탄)를 교체하러 양생구간에 출입하던 중 일산화탄소 중독·질식\*으로 사망함

\* 양생구간 내부 일산화탄소 농도를 측정한 결과 측정한계를 초과함

- 보온·양생 작업구간 출입 전 충분한 환기 및 유해가스농도를 측정하여 적정 공기상태를 확인하고, 작업 근로자 호흡용 보호구(송기마스크) 지급·착용 관리

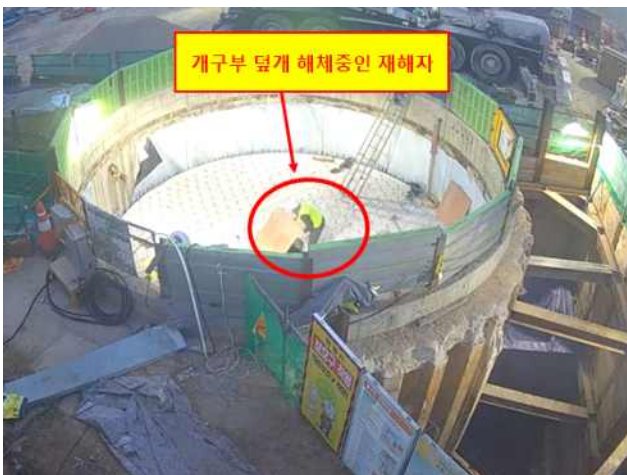
[사진1] 재해발생 직전 영상자료 캡처

- (`23.2.01.(수) 07:27경) 하청업체(골조, OO) 소속 재해자가 현장 수직구#7 (발진구)에서 재해자가 Top slab(사진2) 상부 철근을 배근하기 위해 개구부(점검구) 덮개\*를 해체하던 중 개구부 내로 떨어졌으며 지하 1층 슬래브(H≒2.6m)에 떨어진 후, 지하 2층 슬래브(H≒3m)로 굴러 떨어져 사망함

\* 원형 개구부(D=900mm 점검구)를 임시로 덮은 목재합판(사진1)

- 개구부 등 추락위험구간 작업 시 추락방지조치 후 작업 실시 및 관리감독자 확인 철저

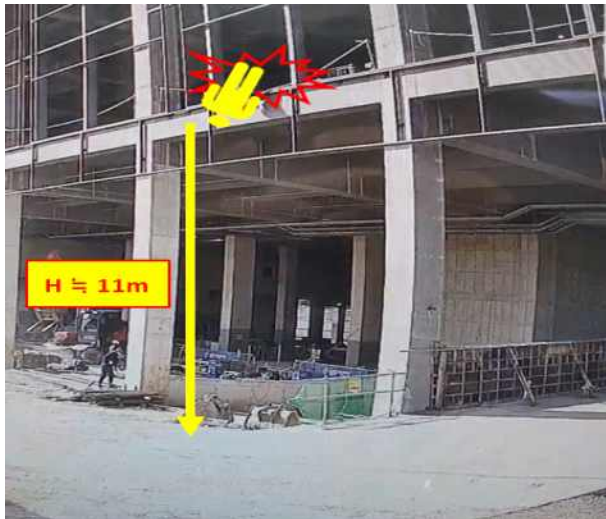
[사진1] 재해발생현장 전경

- (`23.2.14.(화) 13:50경) 하청업체(골조, OO) 소속 재해자가 3층 슬래브 단부에서 잭서포트 정리를 위하여 잭서포트 하부 플레이트 홀에 고리\*를 걸어 정리 작업 중 재해자가 홀에 걸린 고리를 잡아 당기다가 고리가 홀에서 이탈되면서 그 반동으로 인해 단부에서 1층 바닥(H≒11m)으로 떨어져 사망함

- 현장 여건에 맞는 안전한 작업방법 적용 및 작업 전 작업자에게 교육 실시, 추락위험구간 추락방지조치 철저

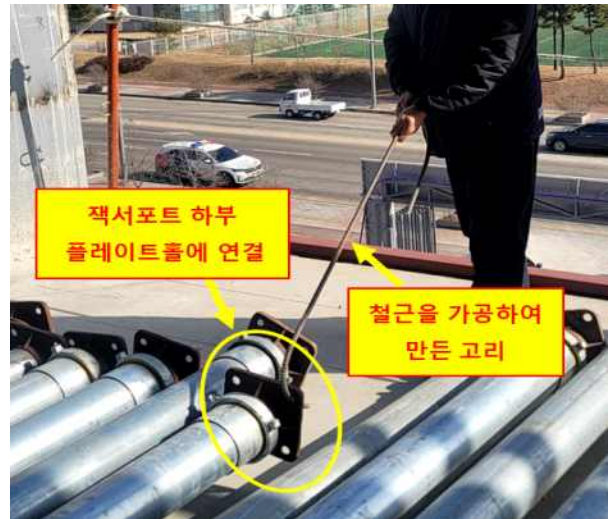
[사진2] 재해자 작업방법 재연

\* 현장에서 철근을 가공하여 만들어 사용(사진2 참고)

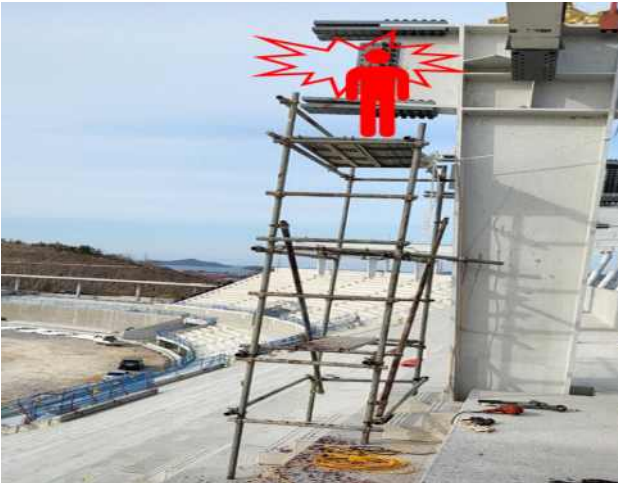
[사진1] 재해발생현장 전경

- ( `23.2.21.(화) 14:20경 ) 하청업체(철골, (주)OOOO) 소속 재해자가 비계 작업발판 (H≒3m) 상부에서 철골 기둥에 설치된 플레이트에 철골 거더를 조립하는 작업의 신호 업무 중 거더가 플레이트에서 탈락하면서 얼굴에 부딪혀 사망함

- 중량물 취급 작업 시 현장 여건에 맞는 안전한 작업방법 반영한 작업계획서 작성 및 작업내용 관계근로자 공유 후 작업실시

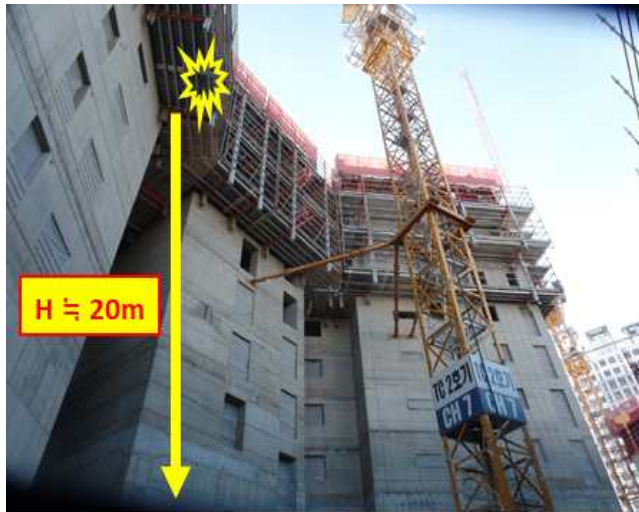
[사진1] 재해발생현장 전경

- ( `23.2.21.(화) 14:15경 ) 하청업체(RCS폼, OO) 소속 재해자가 지상7층(H≒20m) 위치의 RCS폼 작업발판 발끝막이판 설치를 하던 중 몸의 중심을 잃고 안전난간 사이 개구부로 떨어져 사망함

- 추락 위험구간 작업 시 안전보호구(안전대 등) 착용 및 추락방지조치 철저

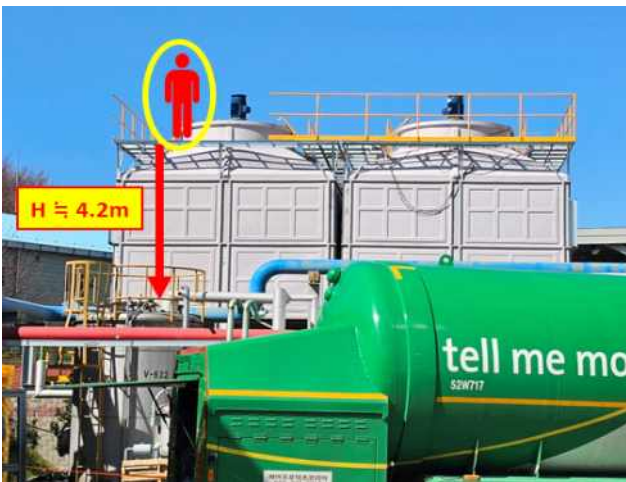
[사진1] 재해발생현장 전경

○ ( `23.2.28.(화) 09:59경 ) 하청업체(쿨링타워 제조, OO) 소속 재해자가 쿨링타워 외부 안전난간대를 조립하던 중 중심을 잃고 떨어져(H≒4.2m) 사망함

※ 쿨링타워 설비 및 발판은 외부공장에서 제작 후 현장에서 조립하며 그 이후에 안전난간대 설치함

○ 추락 위험 장소 작업 시 안전대 체결 등 추락방지조치 실시 및 관리감독자 확인 철저

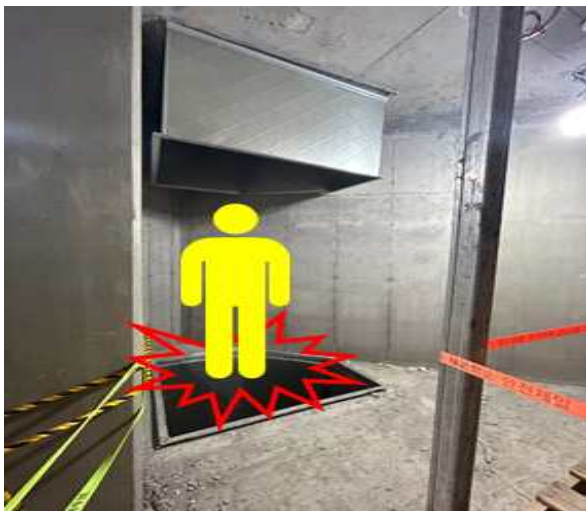
[사진1] 재해발생 장소 전경

- (`23.3.06.(금) 10:45경) 하청업체(소방설비, OO건설) 소속 재해자가 지상15~16층 소화설비(제연램프) 덕트 설치\*를 위해 15층 덕트 구간 함석으로 제작된 덮개 위에서 작업 중 덮개가 파손되면서 덕트 내부를 통해 지상15층에서 지하2층 바닥(H≒48m)으로 떨어져 사망함

\* 동료작업자가 16층에서 덕트 자재를 삽입 후 재해자가 15층 아래서 잡아당겨 설치 및 고정

- 파손 가능한 덮개(작업발판) 등에서의 위험 작업 시 안전조치 후 실시

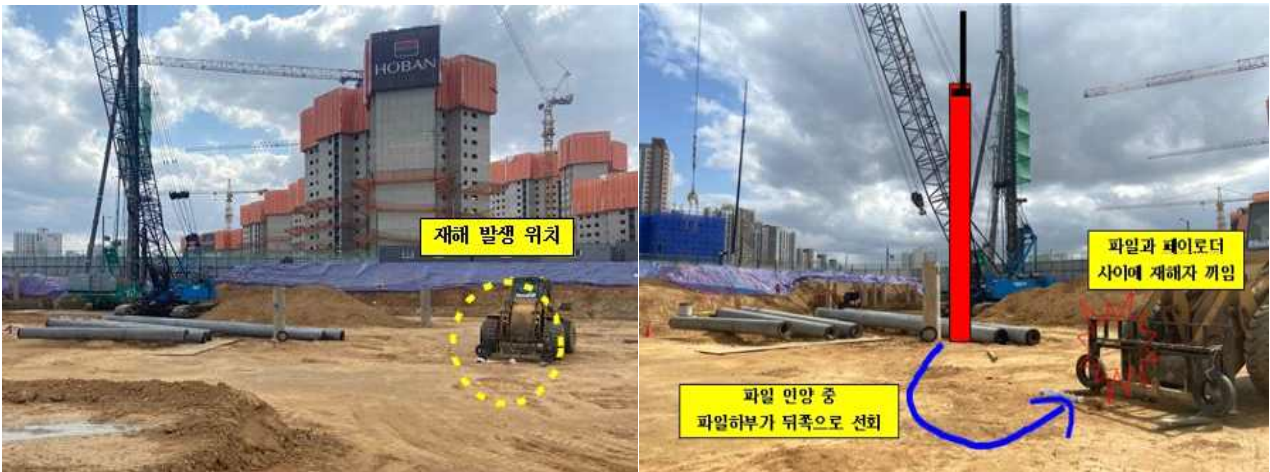
[사진1] 재해발생현장 전경1

- '23.3.15.(수) 09:00경 PHC 파일 이음을 위해 하부파일(L=13m)을 서비스홀로 이동하고자 크롤러 크레인(100ton)으로 인양 중 파일 하부가 크레인 반대 쪽으로 선회되면서 페이로더 전면부에 서 있던 하청업체((주)OOOO, 파일공사) 소속 재해자\*가 파일과 페이로더 사이에 끼여 사망함.

\*재해자는 페이로더 운전원이며, 파일을 운반하고 하역한 후 로더 전면부에 서 있었음

- 중량물 취급 작업계획서 작성 및 작업자에게 내용 공유를 통한 위험구간 접근통제 실시 등 관리감독 철저

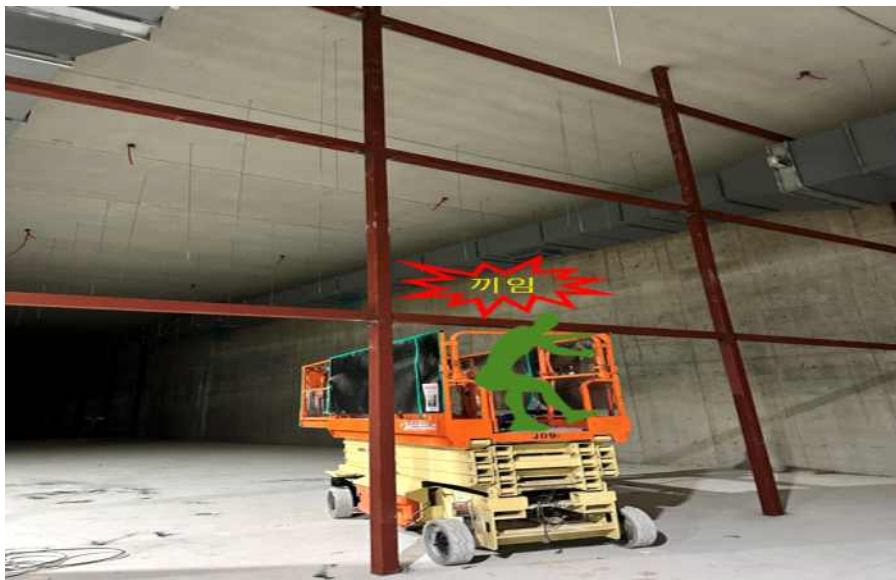
[사진1] 재해발생 상황도

- '23.3.21.(화) 17:04경 하청업체((주)OOOOO, 덕트공사)소속 재해자(덕트공)가 환기용 덕트 설치 작업을 끝내고 시저형 고소작업대(렌탈)에 2인(운전원, 재해자)이 탑승해 몸을 숙이고 전방으로 이동 중 후방에 탑승한 재해자가 판넬 부착용 하지철물(사진1)과 고소작업대 탑승함의 난간대 사이에 얼굴 부분이 끼여 사망함.

- 사용 장비 이동시 주변 장애물 파악을 통한 안전한 이동 경로 확보 철저

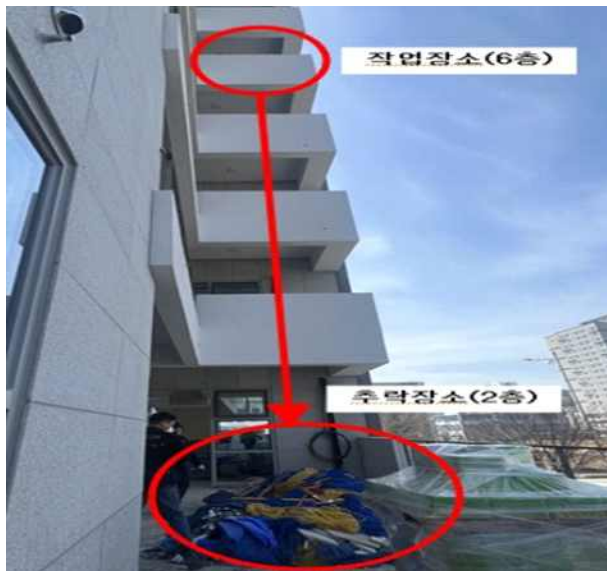
[사진1] 재해발생현장 전경

- ('23.3.22.(수) 09:45경) 원청 소속 재해자(직영, 할석공)가 건물 6층 베란다에서 콘크리트 벽체 평탄화(할석) 작업을 위해 설치된 이동식 비계로 올라가다 2층 베란다 바닥으로 떨어져(H≒15.2m) 사망함

- 추락 위험구간 작업 시 추락 방지조치 철저 및 관리감독자 확인

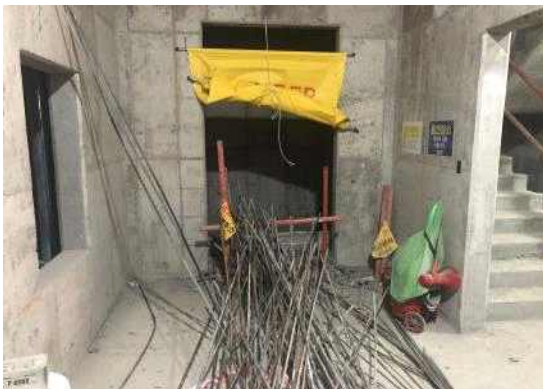
[사진1] 재해발생현장 전경

\* 당 현장은 10층 건물로 각층 엘리베이터 피트 내부에 설치된 철근을 산소 절단하였고 절단된 철근이 1층 피트 내부에 쌓여있던 상태임(사진1)

○ 추락 위험구간 작업 시 추락 방지조치 철저 및 관리감독자 확인

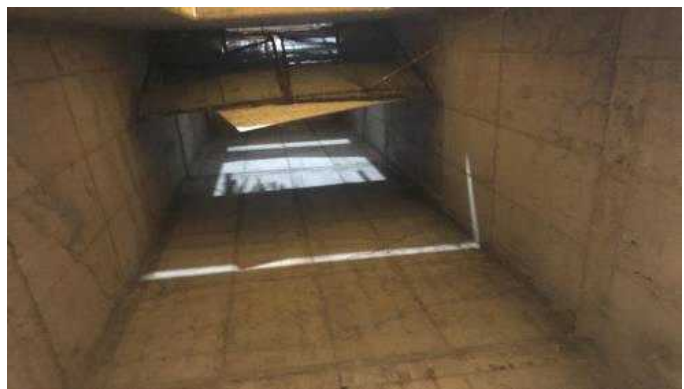
[사진2] 재해발생(무너진 낙하물방지망 하부) 장소

\*\* 지상1층 엘리베이터 피트 내부에 낙하물방지망이 있고 그 위에 합판을 설치하여 발판처럼 사용(사진2)

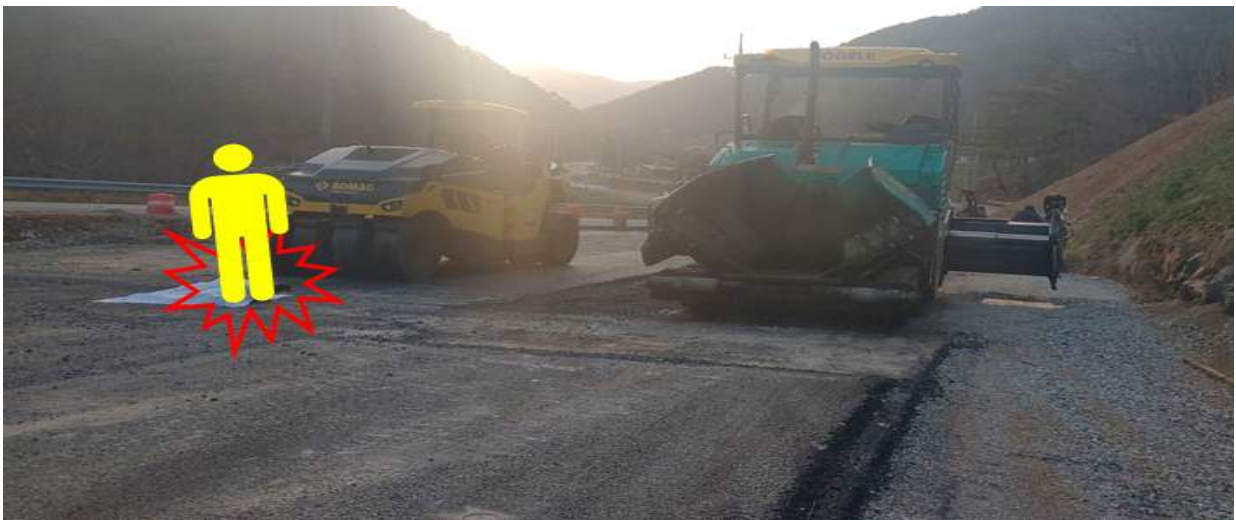
[사진] 재해발생현장 전경

- ('23.3.27.(월) 17:38경) 도로 포장(30m)을 위해 타이어롤러로 다짐 작업 중 후진하는 타이어롤러(20톤) 바퀴에 하청(OO, 포장) 소속 재해자가 깔려 사망함

- 차량계 건설기계 작업계획서 작성 및 준수 철저

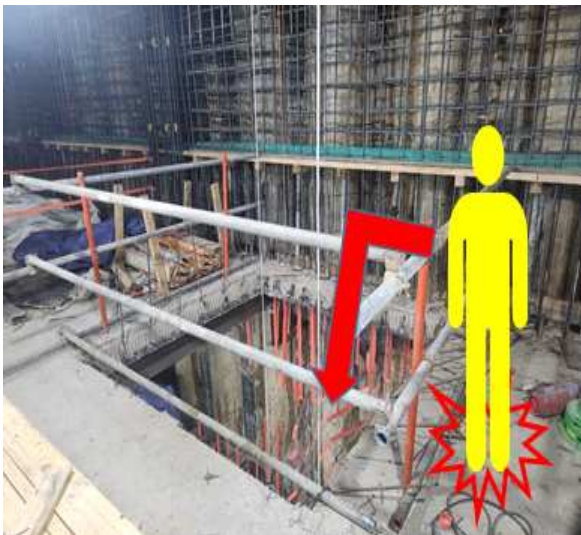
[사진1] 재해발생현장 전경

- (`23.4.11.(화) 09:04경) 하청업체(OO건설(주), 골조)소속 재해자가 지하4층 타워크레인 위치 예정인 대형 개구부 인근에서 기둥 메탈라스망 설치 작업 중 개구부를 통해 지하7층 바닥으로 떨어져(H≒14m) 사망함

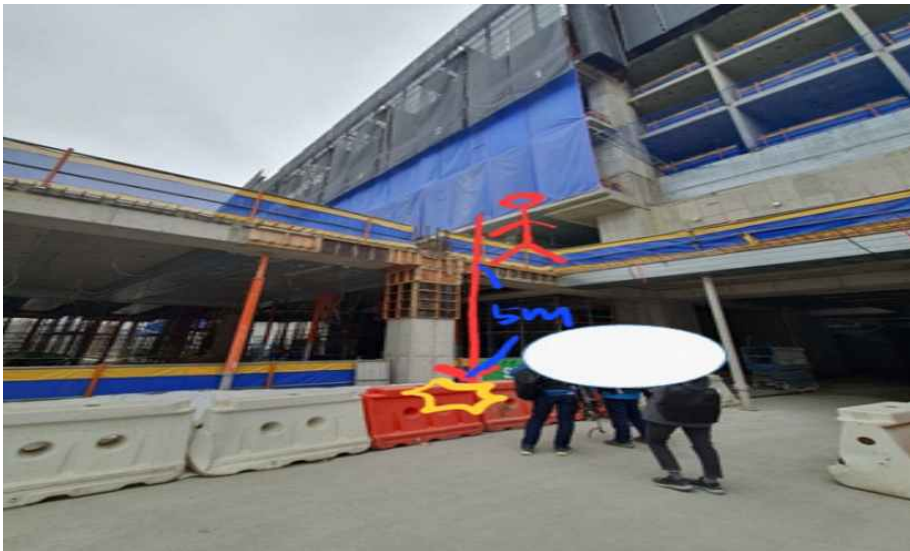
[사진] 재해발생 장소 전경 및 상황도

- (`23.4.11.(화) 06:15경) 하청업체(골조, OO건설) 소속 재해자가 상가 슬래브 1층에서 지하 1층으로 자재(받침목)를 내리던 중 지하 1층 바닥으로 떨어져(H≈5m) 사망함

- 추락 위험구간 작업 전 추락 방지조치 실시 및 관리감독자 확인 철저

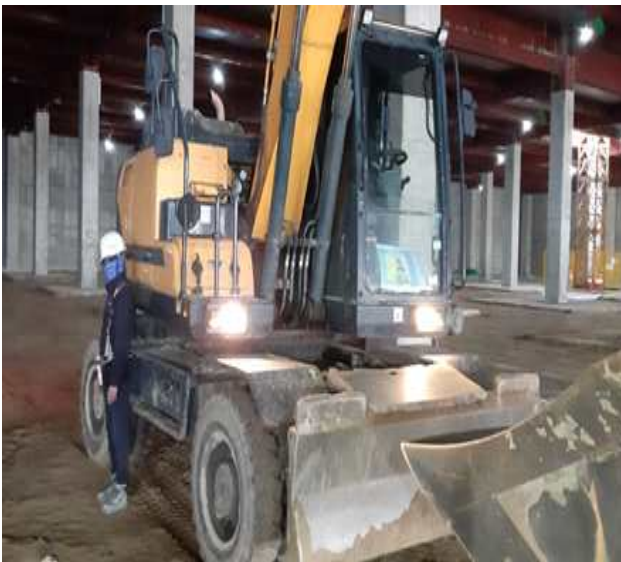
[사진1] 재해발생 재현1

- ( `23.4.18.(화) 10:30경) 하청업체((주)OO건설, 토목) 소속 재해자가 스타프 측량을 위해 신호업무를 하고 있던 중 인접 굴착기의 바퀴에 하반신이 깔려 사망함

- 총돌, 부딪힘 위험구간 작업시 신호수 배치 등 근로자 출입통제 철저

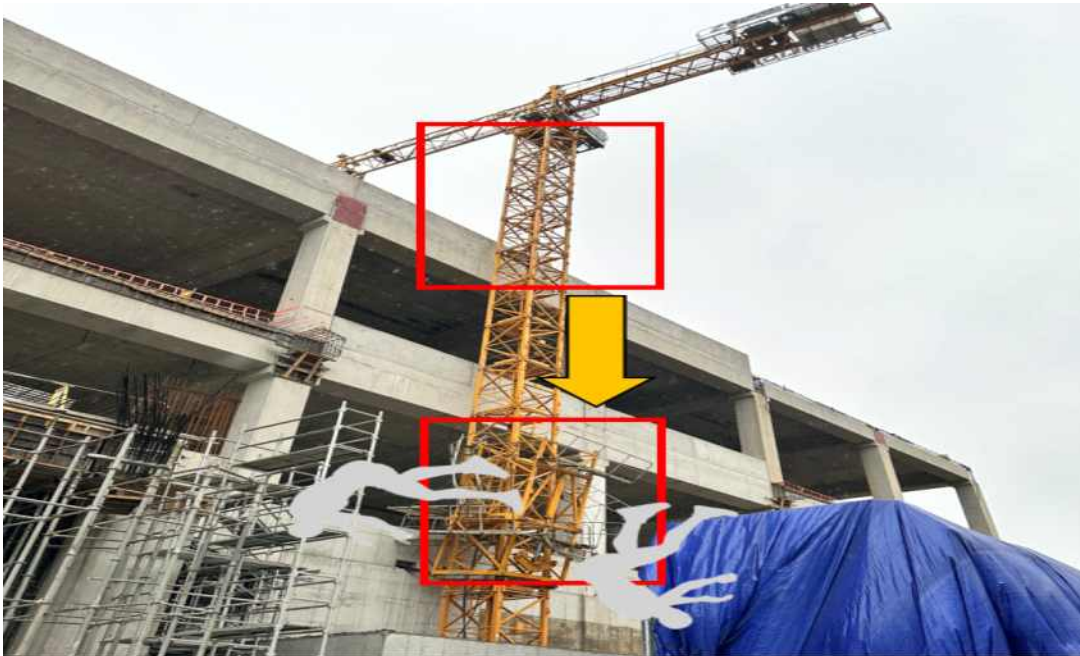
[사진1] 재해발생현장 전경 및 상황도

- '23.4.29.(토) 07:30경 하청업체(OOO크레인(주)) 소속 재해자 2명이 전날 실시한 무인 타워크레인 정기검사의 보완사항 작업(추정)을 위해 타워크레인 텔레스코핑 케이지 발판에서 작업 중, 텔레스코핑 케이지와 함께 추락하여 사망함

- 추락위험 작업 시 안전대 착용 등 추락방지조치 실시 → 관리감독자 확인 철저

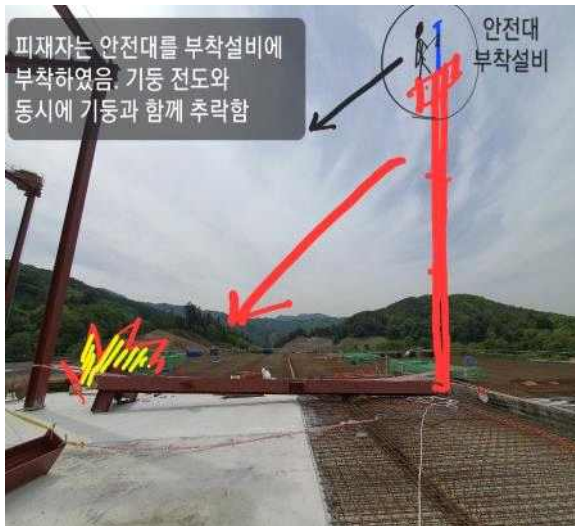
[사진1] 재해발생현장 전경 및 상황도

- '23.5.02.(화) 11:00경 하청업체(OOOO, 철골) 소속 재해자가 철골기둥 상부에서 기둥 설치 작업 중 철골기둥이 전도되면서 기둥과 함께 떨어져(H≈13m) 사망함

※ 재해자는 기둥 상부에서 안전대를 체결한 상태였으며, 철골 보 설치를 위해 기둥 상부에 올라가 있던 것으로 추정

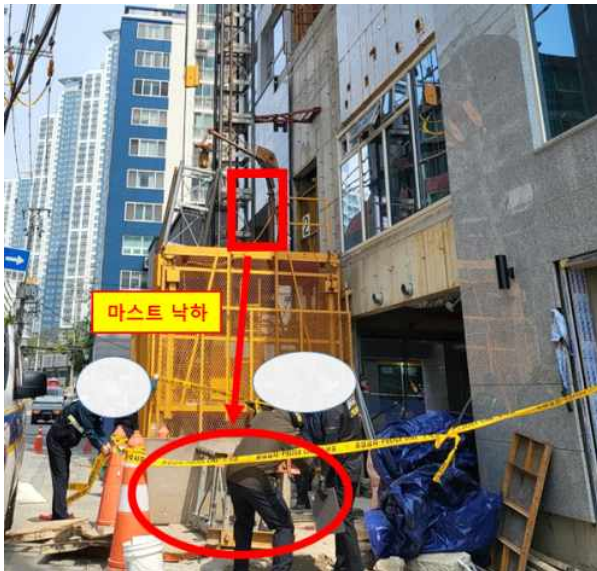
[사진1] 재해발생현장 전경

- '23.5.15.(월) 08:25경 현장에서 호이스트 해체업체(OO타워)가 해체작업을 위해 지상 20층 마스트 2개를 호이스트 상부에 실은 후 1층으로 내리던 중 15층 위치에서 고정하지 않은 마스트 1개가 낙하하였고 하부에 있던 타 협력업체(OO건설, 골조) 재해자가 머리에 맞아 사망함

- 해체 작업계획서 작성 및 준수, 낙하물 위험구간 상하 동시 작업 금지 및 출입통제 철저

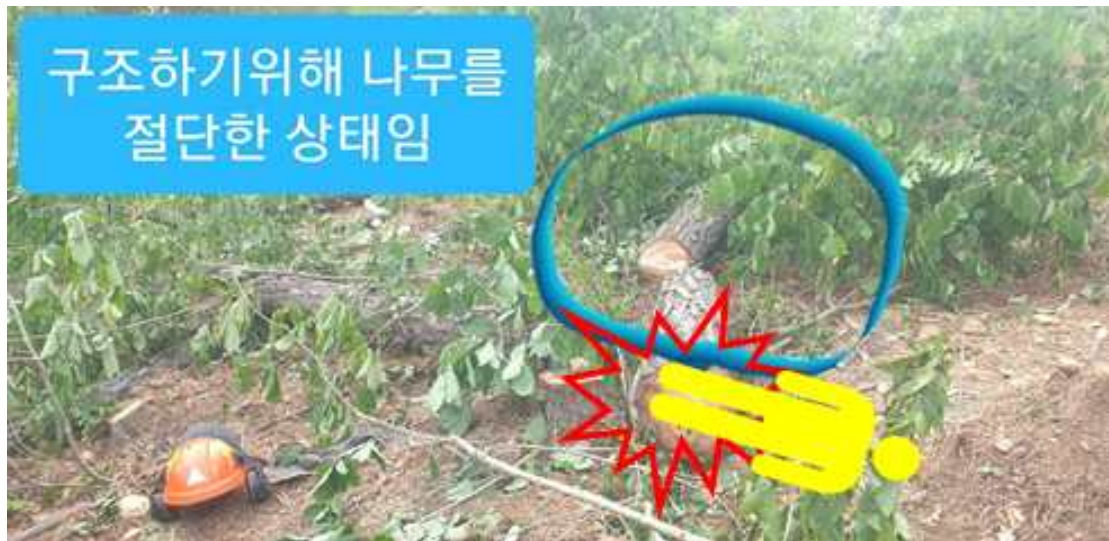
[사진] 재해발생 장소 전경 및 상황도

- (`23.5.22.(월) 11:00경) 하청업체(OO기업, 철콘) 소속 재해자가 벌목작업 중 쓰러지는(수고 약 20.4m, 직영 약 30cm) 나무 하부에 두부가 깔려 사망함

- 벌목 작업 등 작업 전 위험방지조치 실시 및 관리감독자 확인 철저

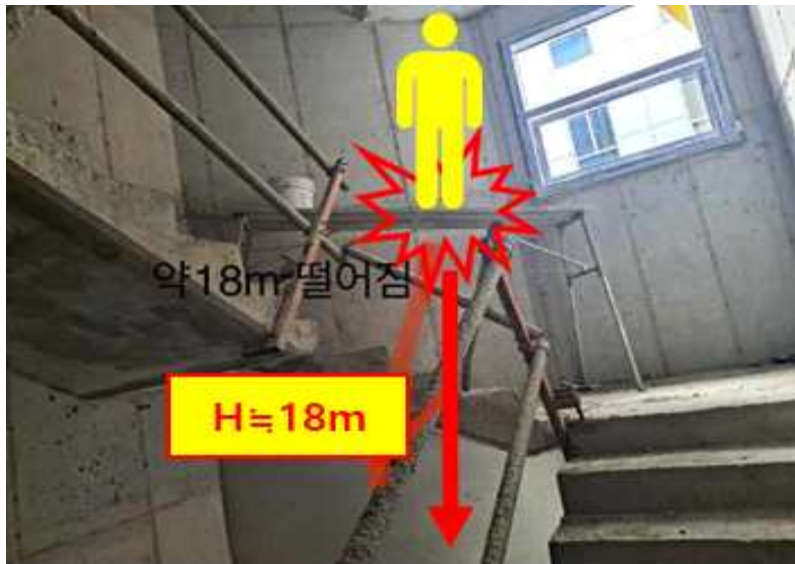
[사진] 재해발생 장소 전경 및 상황도

- (`23.5.26.(금) 12:57경) 원체 소속 재해자(직영 근로자)가 6층 계단실에서 내벽 견출작업 중 작업발판에서 떨어지면서 계단 안전난간사이로 떨어져(H≒18m) 사망함

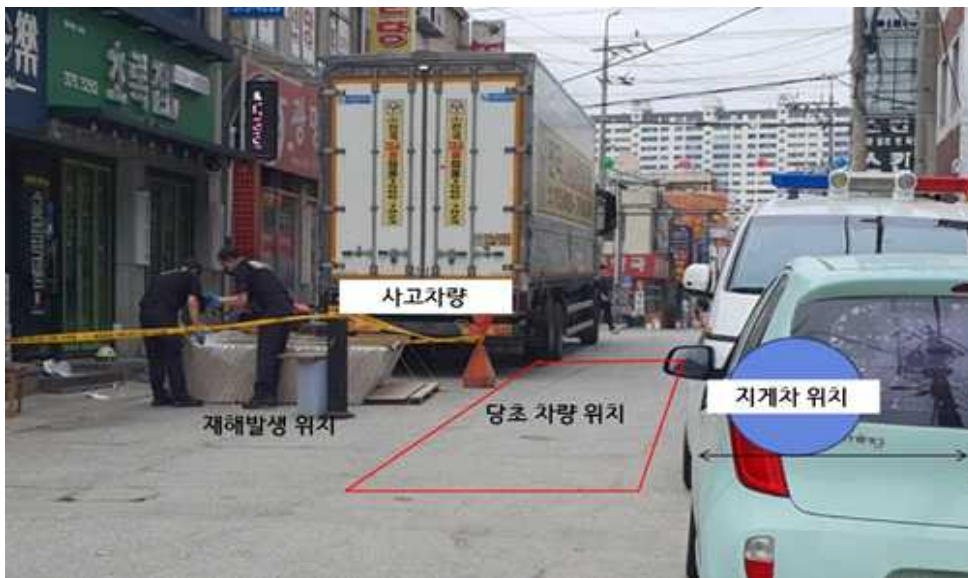
[사진] 재해발생 장소 전경 및 상황도

- (`23.5.27.(토) 06:50경) 5톤 트럭에서 지게차를 사용해 주방가구 자재 하역작업 진행 중 하청업체(OO인테리어, 가구) 소속 재해자가 하역 장소 반대편에서 지게차 포크가 자재 받침 파레트에 잘 들어가는지 확인하다가 떨어지는 자재에 깔려 사망함

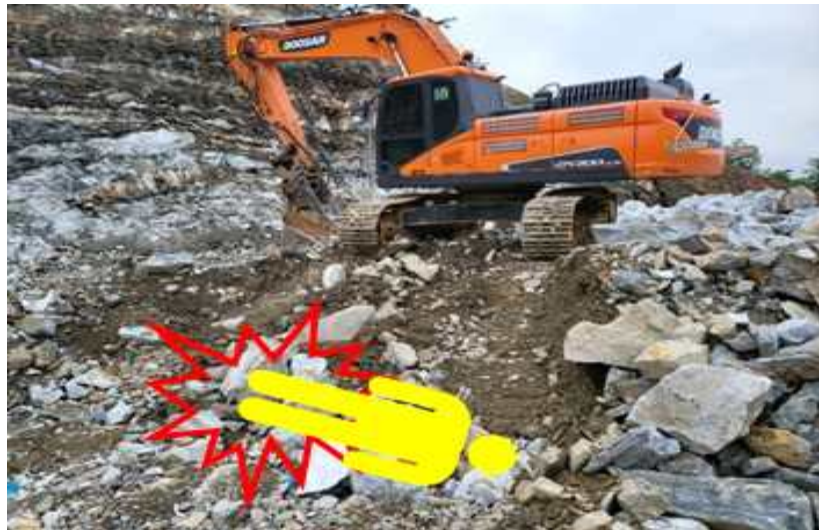
[사진] 재해발생 장소 전경 및 상황도

- (`23.5.29.(월) 15:35경) 하청업체(OO건설, 토공) 소속 재해자가 절토구간에서 발파암 소할 작업을 위해 이동하던 굴착기를 저지하던 중 굴착기 앞에서 넘어졌고 재해자를 발견하지 못한 굴착기에 깔려 사망함

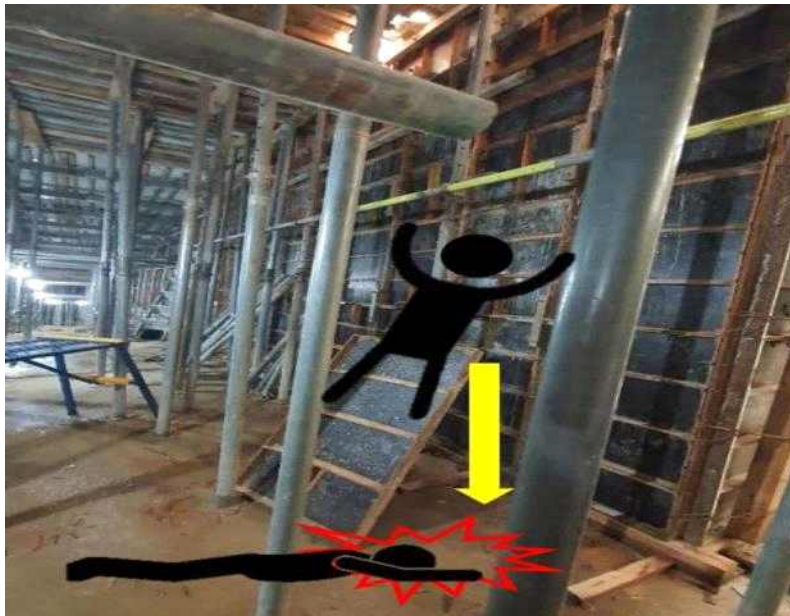
[사진] 사고 현장 전경

- ('23.5.30.(화) 08:30경) 하청업체(OO, 골조) 소속 재해자가 강관동바리 수평연결재 (H≒2.2m) 설치를 위해 작업발판 대용으로 유로폼(H≒1.2m)을 거푸집에 기대어 세운 후 올라가 클램프를 설치하던 중 유로폼이 넘어지면서 함께 떨어져(H≒1m) 사망함

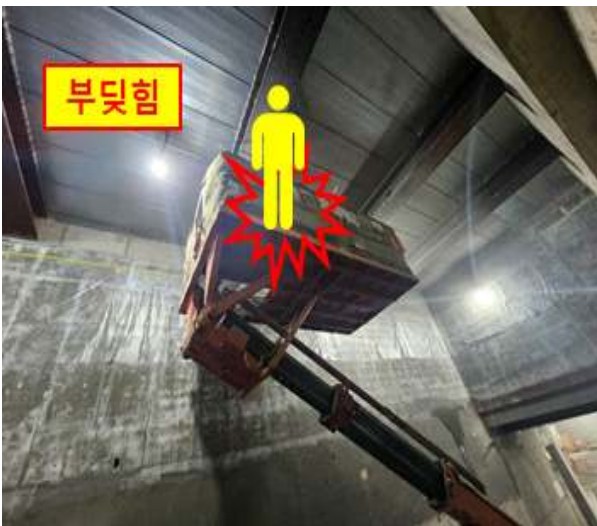
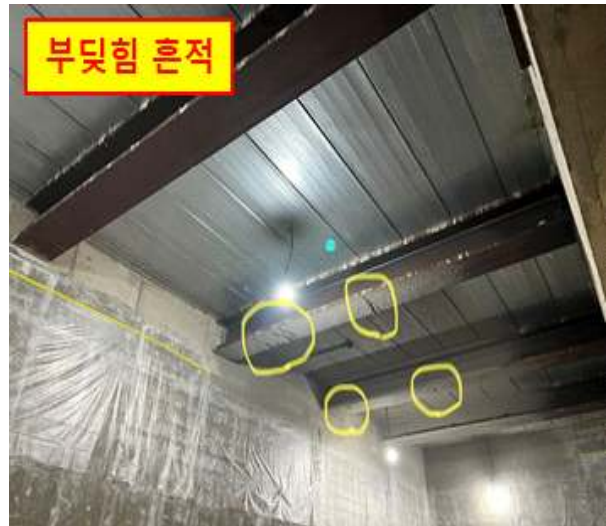
[사진] 재해발생 장소 전경 및 상황도

- (`23.6.01.(목) 15:00경) 하청업체(OOOO, 뽐칠) 소속 재해자가 지하5~6층 램프구간 천정 뽐칠 작업을 위해 고소작업대(굴절형)를 상승하던 중 상부구조물과 작업대가 부딪혀 그 충격으로 고소작업대를 타고 있던 재해자가 넘어져\* 사망함

\* 고소작업대 내부에서 넘어짐

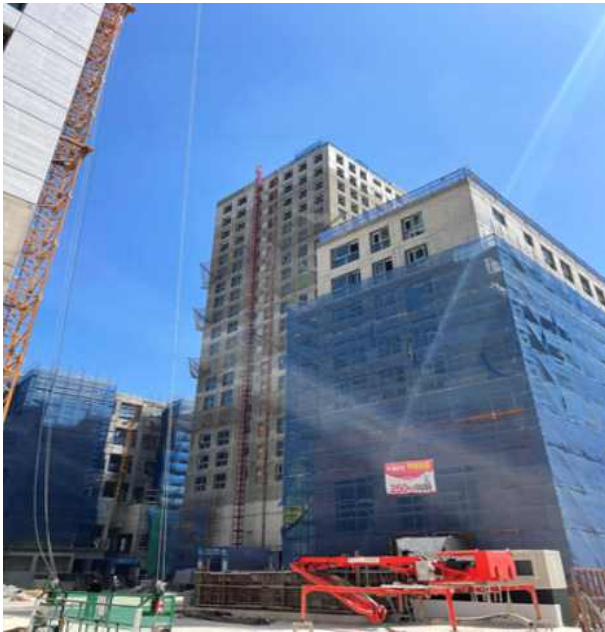
[사진1] 재해발생 현장 전경

- (`23.6.01.(목) 15:00경) 하청업체(OO건설, 철콘) 소속 재해자가 엘리베이터 피트 내부에서 할석작업을 하던 중 피트 내 지하3층 바닥으로 떨어져(H≒9.8m) 사망함

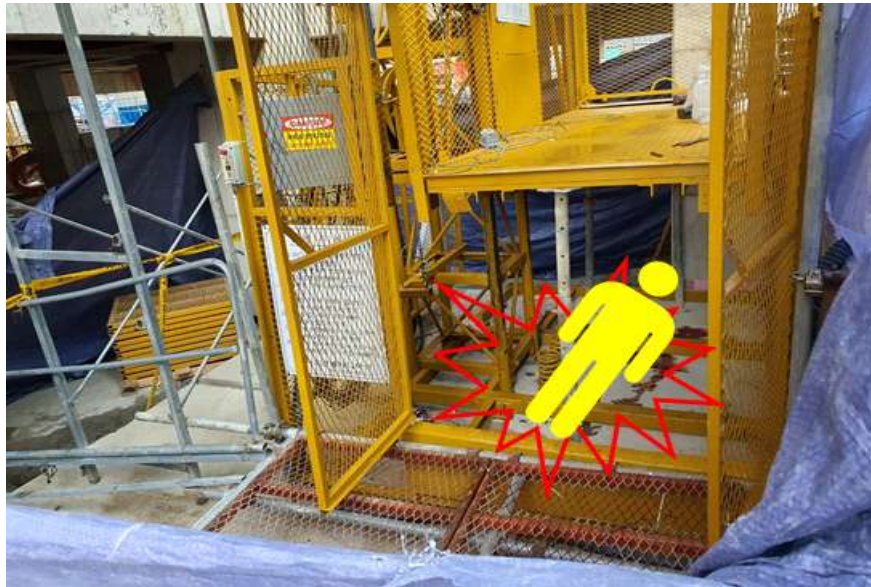
[사진] 재해 현장 전경

- ('23.6.11.(일) 15:40경) 하청업체(OO, 건설용리프트 설치·해체) 소속 재해자가 리프트 하부 방호울타리 안으로 들어가 리프트 자동제어장치 설치 중 불시에 하강하는 리프트에 깔려 사망함

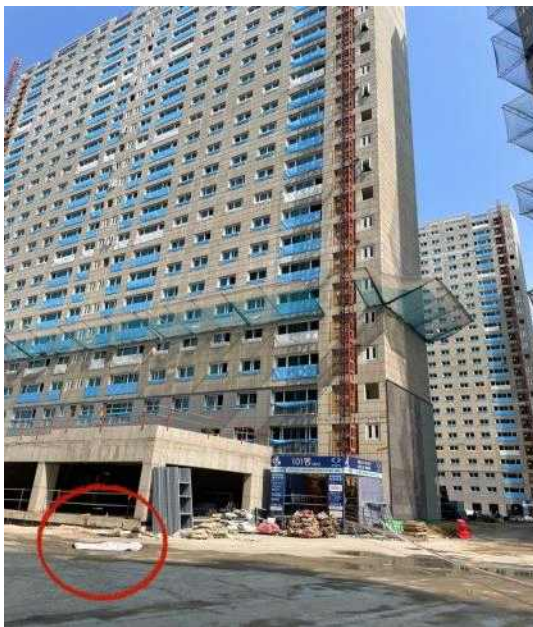
[사진1] 사고 현장 전경

- ('23.6.15.(목) 07:15경) 하청업체(OO건설(주), 내장단열) 소속 재해자가 TBM 종료 후 화장실을 가는 중 후진하던 살수차가 뒷바퀴에 깔려 사망함

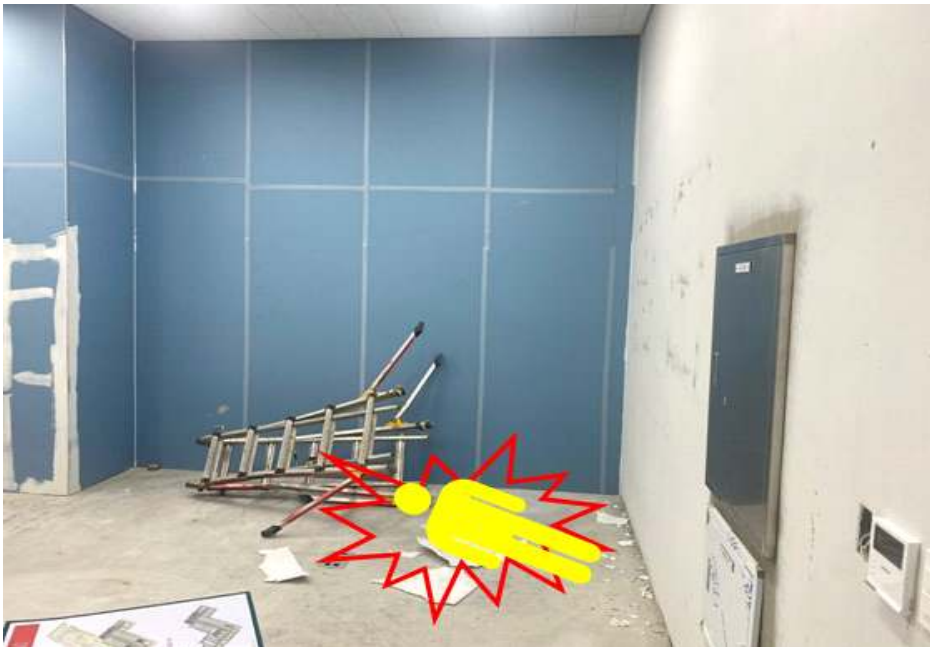
[사진] 재해 현장 전경

- ('23.6.19.(월) 08:30경) 하청업체((주)OOOO, 도장) 소속 재해자가 현장내 상가 2층에서 사다리를 사용하여 도장 밀작업(테이핑작업 등) 중 사다리에서 떨어져(H≒1.4m) 사망함

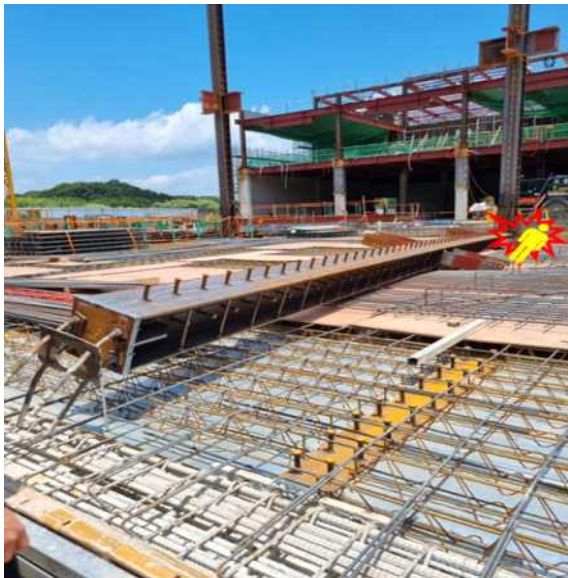
[사진1] 사고 현장 전경

- ('23.6.22.(목) 10:35경) 하청업체((주)OO테크, 철골) 소속 재해자가 철골기둥 상부에서 이동식 크레인 후크에 체결된 슬링벨트 사클을 해체하고 내려오던 중 지상1층 슬라브에 매립되어 있던 기둥 기초 앵커가 빠지면서 전도되는 기둥과 함께 지상1층 슬라브로 떨어져(H≒12m) 사망함

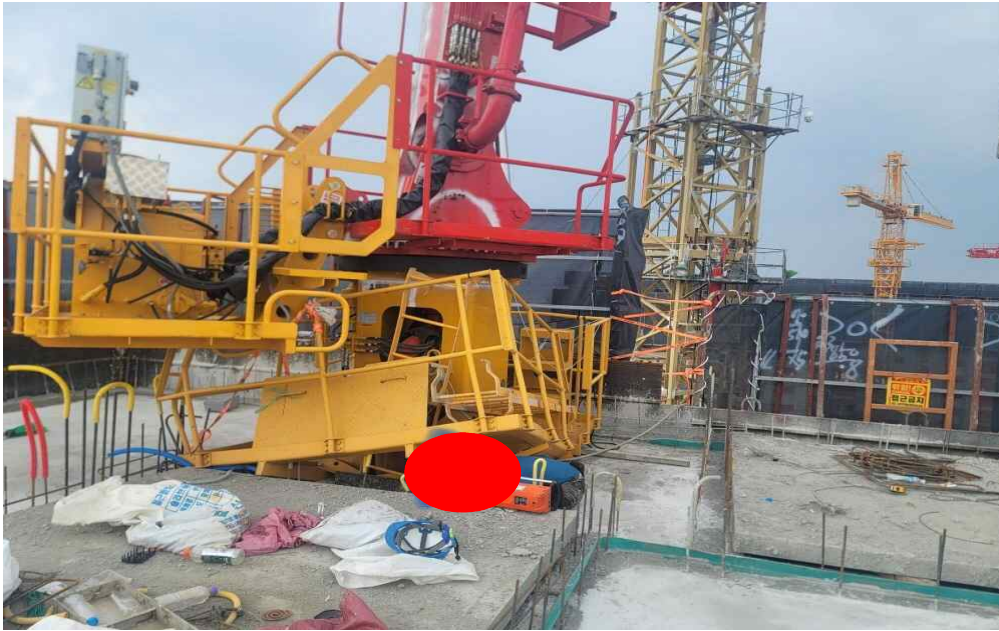
[사진] 재해발생 현장 전경

- (`23.7.04.(화) 12:40경) 하청업체(OOOO, CPB인상) 소속 재해자가 35층 상부에서 CPB 인상작업 중 CPB 지지층 슬라브가 파손되어 CPB가 낙하하면서 CPB 발판에 깔려 철근에 머리가 관통되어 사망함

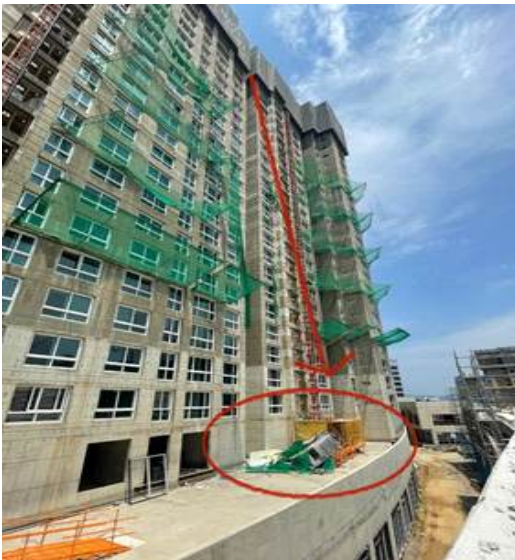
[사진1] 사고 현장 전경

- ('23.7.06.(목) 11:10경) 하청업체(OO개발, 골조) 소속 재해자 2명이 25층 옥상 파라펫 갱품 인양 작업을 위해 갱품 내부에서 볼트 해체\* 작업 중 갱품이 낙하하면서 갱품과 함께 떨어져(H≈75m) 사망함

\* 인양 장비에 갱품을 걸지 않고 작업한 것으로 추정

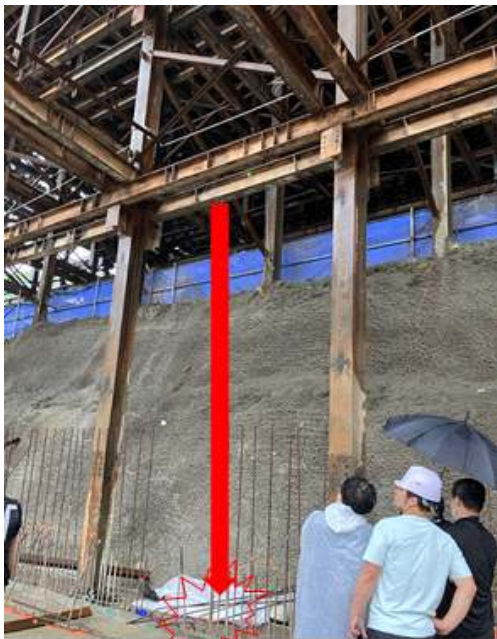
[사진1] 사고 전경

○ (`23.7.11.(화) 08:01경) 하청업체(OO토건(주)) 소속 재해자가 흙막이 4단 버팀대 볼트 해체 작업 중 바닥(H≒5m)으로 떨어져 사망함

※ 안전대 착용 및 고리 체결하였으나 안전대(가슴부위 버클)가 파단됨

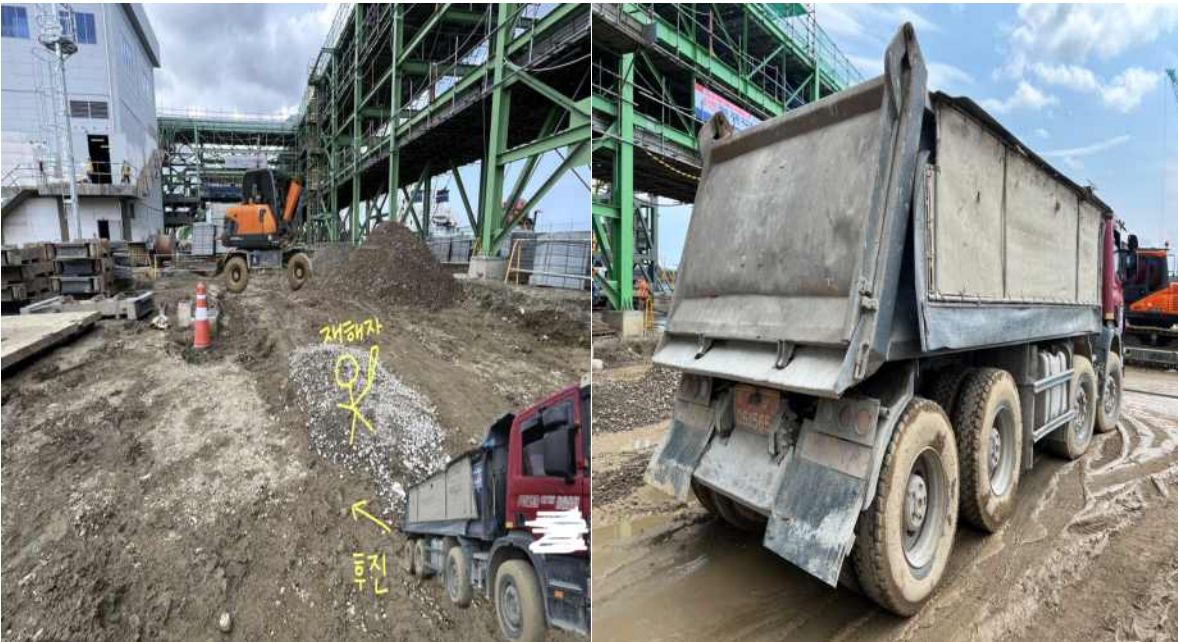
[사진1] 사고 전경

- ('23.7.12.(수) 11:23경) 협력업체(OO엔지니어링(주)) 소속 재해자가 굴착기 신호 업무를 보던 중 현장 내 가설도로 골재 포설 작업을 위해 후진으로 진입하던 덤프트럭에 깔려 사망함

- 차량계 건설기계 작업계획서 작성 및 이행준수 철저
  - 차량계 건설기계 등 사용 작업 시 해당기계의 종류 및 능력, 운행경로, 작업방법, 작업지휘자, 유도자 배치 등을 포함한 작업계획서 작성
  - 작업계획서 내용을 근로자에게 주지시킨 후 작업 중 이행준수 여부를 철저히 확인
- 차량계 건설기계 작업 시 전담 유도자 배치
  - 덤프트럭 등 차량계 건설기계에 의한 작업 시에는 전담유도자 배치 및 운전원이 잘 보이는 곳에 정위치하여 유도 신호하여야 하며, 운전원은 유도원의 지시에 따라 운행
- 위험성평가 실시 및 이행여부 확인
  - 해당작업 순서별 유해위험요인을 파악하고, 파악된 위험성 결정, 감소대책 수립 및 실행
  - 실시결과는 현장에서 작업하는 모든 근로자들에게 안전보건교육, 안전점검회의 (TBM)사 등을 통해 공유

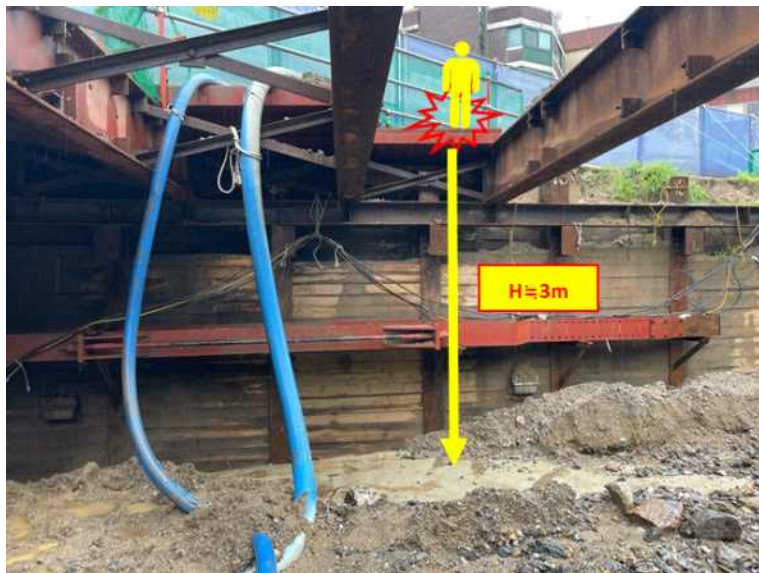
[사진] 사고발생 장소 전경

- (23.7.17(월) 07:00경) 시공사 직영 소속 재해자가 복공시설 상부에서 양수기 배관 등의 위치 조정 후 작동을 위해 가설 분전함으로 이동하던 중 복공시설 하부 바닥으로 떨어져(H≈3m) 사망함

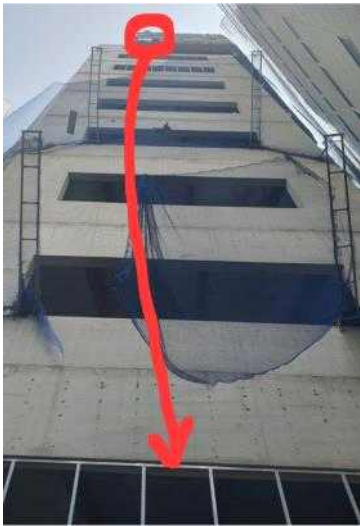
[사진1] 사고 발생 현장 전경

- (`23.7.20.(목) 13:24경) 재해자가 갱폼 본체볼트 해체작업 중 실족 등의 사유로 약 30m 아래 바닥으로 떨어져 사망함

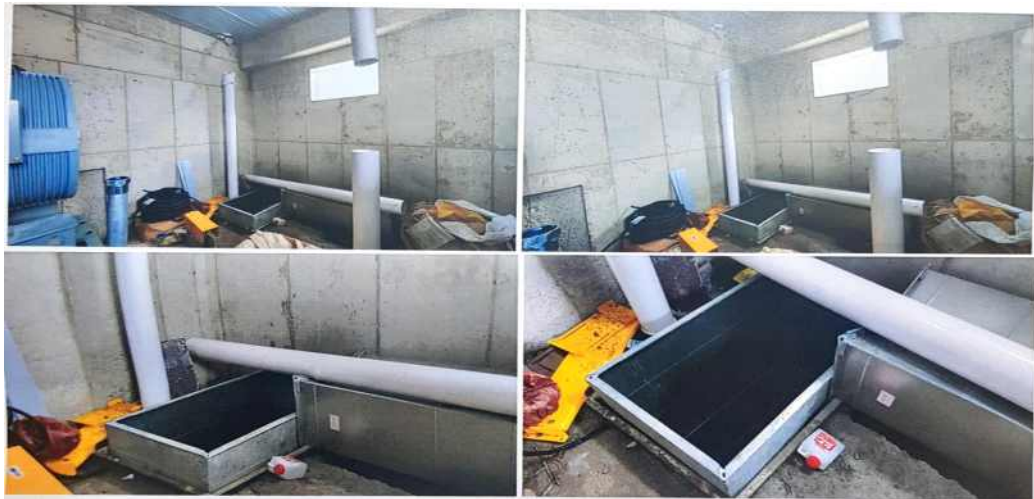
[사진] 재해 발생 장소(공조덕트 내부)

- (`23.7.25.(화) 07:50경) 하청업체(OO기업(주), 기계설비)소속 재해자가 옥상층 (21층)에서 덮개가 덮혀져 있는 공조덕트 옆에 있는 배관 연결작업 중 공조 덕트 상부 덮개를 밟아 덮개가 파손되면서 수직으로 설치된 덕트 통로를 타고 지하2층 바닥으로 떨어져(H≒100m) 사망함

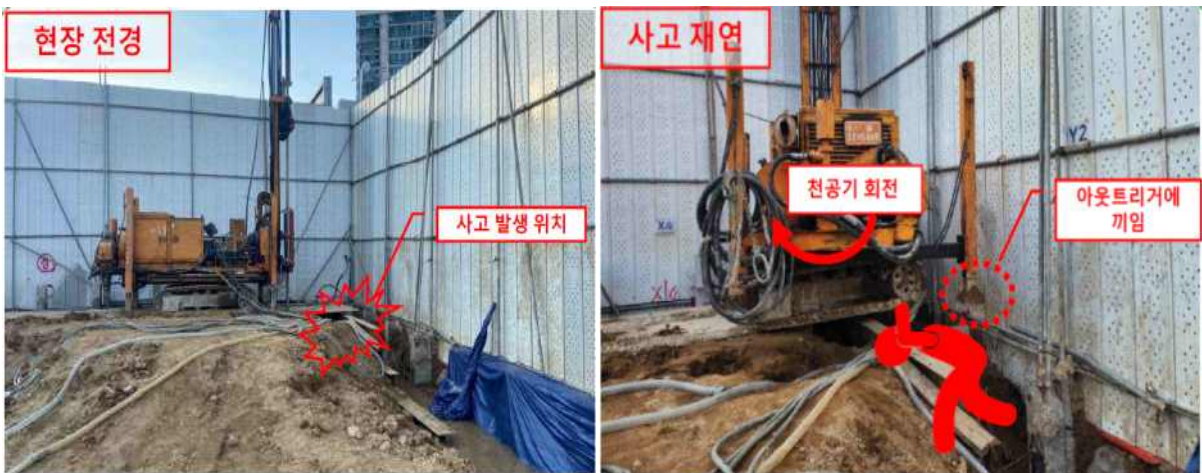
[사진1] SGR 차수 작업 전경

- (`23.7.29(토) 15:30경) 하청업체(OO건설(주), 토공)소속 재해자가 천공기를 이용한 S.G.R 차수공사의 바닥 호스정리 작업을 하던 중, 천공기가 S.G.R 1공 작업을 끝내고 다음 공 작업을 위해 아웃트리거를 인상 및 회전하면서 재해자가 아웃트리거와 바닥사이에 끼어 사망함

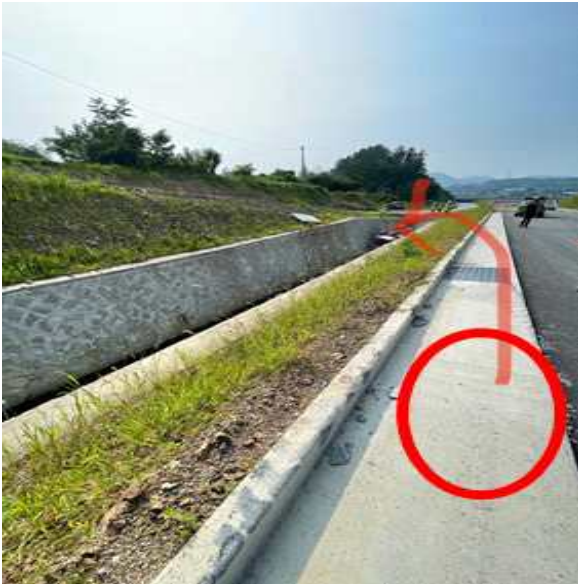
[사진1] 재해 발생 장소

- ('23.8.01.(화) 12:35경) 원청 소속 재해자\*가 원인 미상의 이유로 10TON 진동롤러를 이동시키다가 진동롤러와 함께 수로(H=2.45m)로 떨어져 사망함  
\*재해자는 진동롤러 운전기사가 아니며, 운전 무자격자임

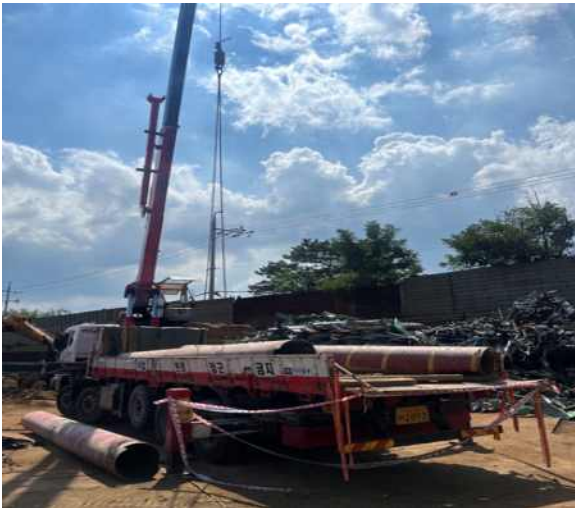
[사진1] 재해발생현장 전경

- ('23.8.2.(수) 11:00경) 시공사 직영공사 소속 재해자가 현장의 도시가스 폐관 3본(L≒6m, D600mm)을 차량탑재형 이동식(카고)크레인으로 운반(현장 밖 고물상) 후 하역하기 위해 체인으로 인양하던 중 체인이 빠지면서 고임목\*을 설치하던 하청업체 소속 재해자가 맞아 사망함

\* 고임목이 한쪽에만 설치되어 있어 2줄걸이 하역을 위해 나머지 방향도 고임목 설치 필요

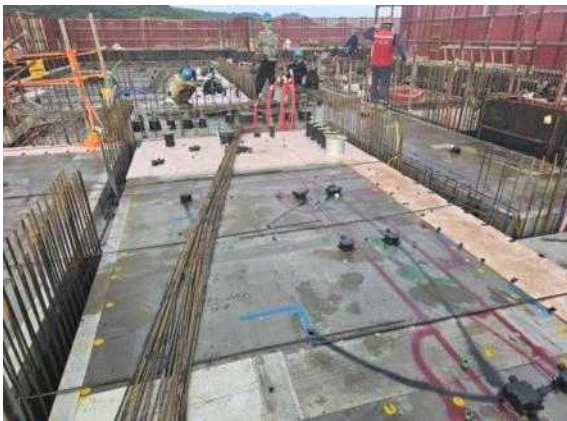
[사진1] 사고발생 장소 전경

- ('23.8.03.(목) 06:03경) 하청업체 ((주)OO건설, 골조) 소속 재해자가 슬래브 상부에서 2인1조로 철근 운반 작업을 하던 중 설비 자재에 발이 걸려 몸의 중심을 잃고 넘어지면서 인근의 벽체 수직철근에 우측 허벅지 내측 부위가 찢려 사망함

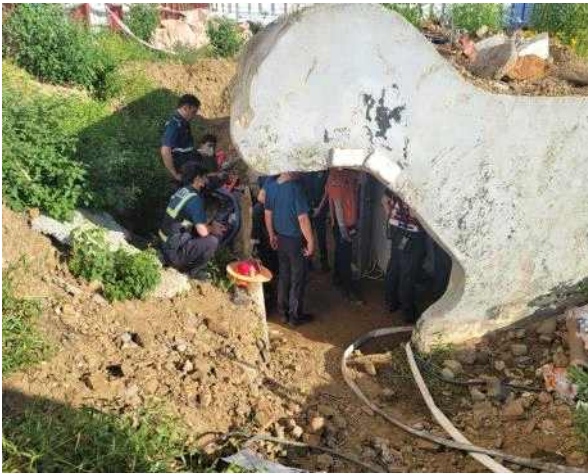
[사진1] 재해 발생 장소

- (`23.8.3.(목) 15:30경) 하청업체(OOO, 철거) 소속 재해자가 기계전기실 철거 작업 전 양수작업 중 물에 빠져 사망함

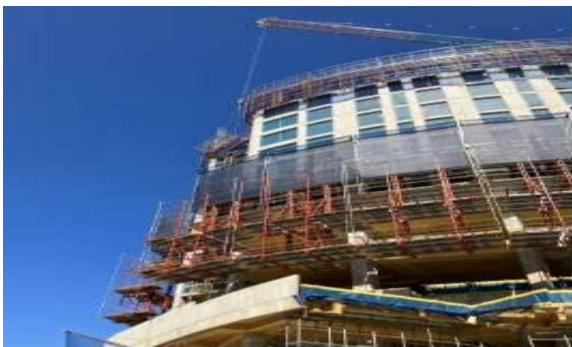
[사진1] 사고발생 장소 전경

- ('23.8.05.(토) 05:50경) 하청업체 ((주)OO건설, 골조) 소속 재해자가 지상 11층에서 12층으로 갱폼 인상작업 중 갱폼의 타워크레인 줄걸이가 불안정한 상태(인상대상 갱폼 1줄, 우측 갱폼 1줄로 인상대상 갱폼에 2줄걸이가 안된 상태)에서 갱폼 탈형 후 인상이 되지 않자 앵커볼트 미해체 여부 확인을 위해 갱폼 내부로 이동한 순간 외줄걸이 된 갱폼이 한쪽으로 기울었으며 갱폼과 함께 지상 3층에서 1차 충돌 후 지상 2층 바닥에 위치한 건설용리프트 지붕(H=39m) 으로 떨어져 사망함

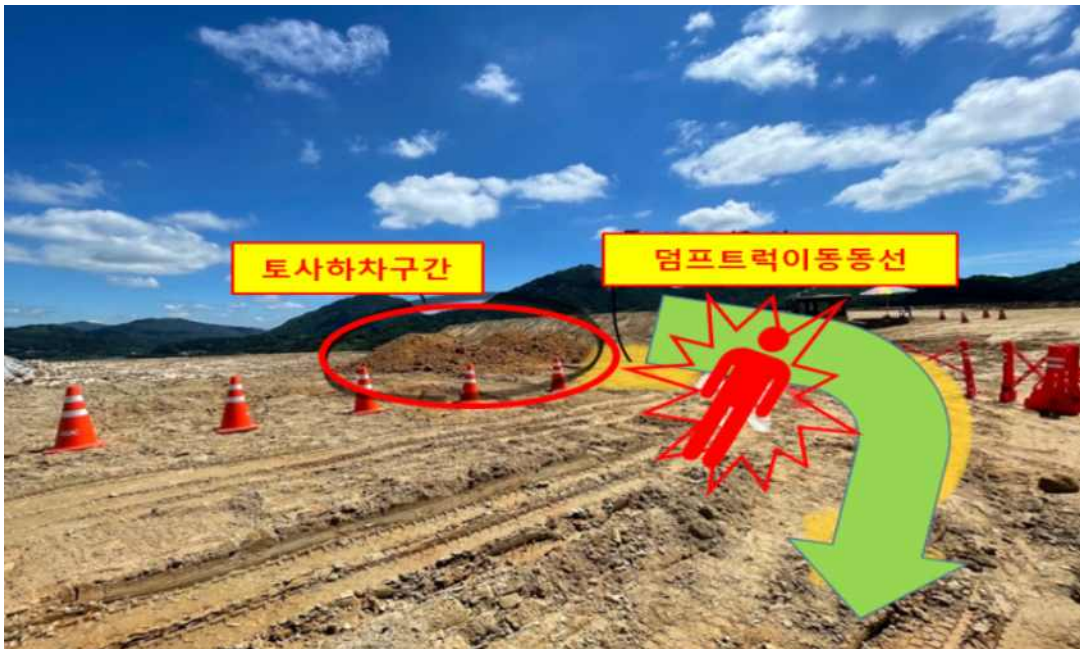
[사진] 재해 발생 장소

- ('23.8.07.(월) 07:25경) 하청업체(OO산업, 토공) 소속 재해자(신호수)가 토사 하차 후 이동 중이던 덤프트럭에 깔려 사망함

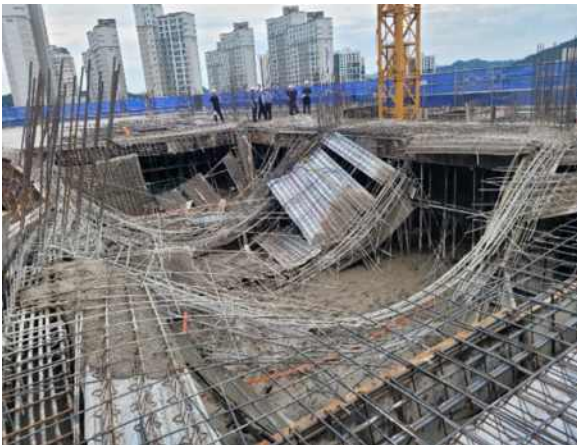
[사진1] 사고발생 장소 전경(9층)

- ('23.8.09(수) 11:45경) 지상 9층 바닥(보, 슬래브) 콘크리트 타설 작업을 하던 중 보 거푸집 및 데크플레이트가 붕괴되어 타설공 3명이 지상 8층으로 추락하였고, 지상8층에서 콘크리트 타설 이상여부를 확인하던 형틀공 3명이 매몰되어 2명이 사망하고 4명이 부상함

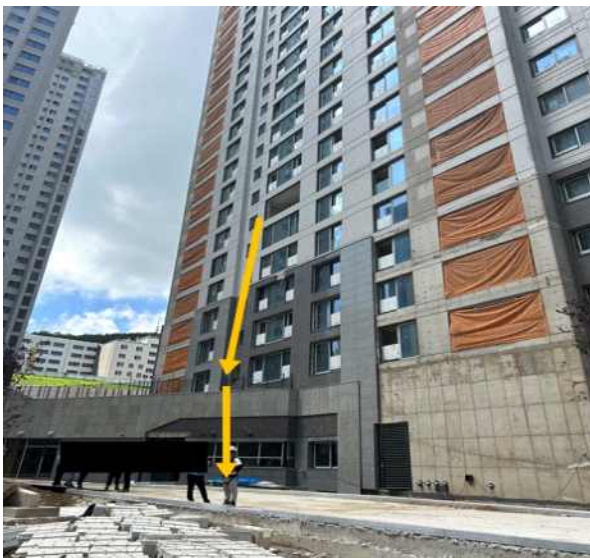
[사진1] 사고발생 장소 전경

- ('23.8.11.(금) 10:00경) 하청업체 ((주)OOO, 창호) 소속 재해자가 6층 세대 거실부 외측의 파손된 유리창 교체를 위해 PL창호를 해체하던 중 6층에서 지상으로 떨어져(H≒25m) 사망함
