# 붙임5 '23년 계획서 사고사망 사례

## 공단 심사

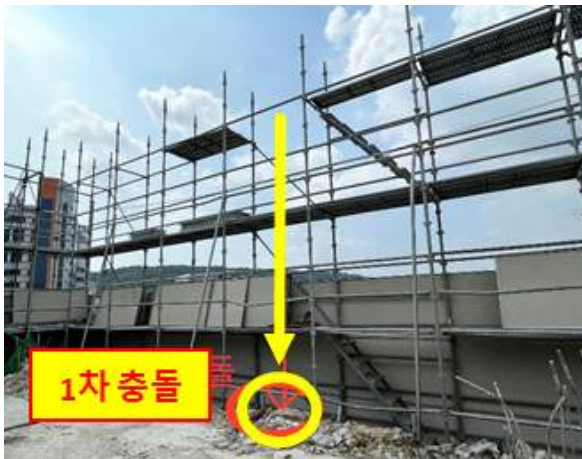
[사진1] 사고발생 장소 전경

- (23.8.16(수) 10:27경) 외부 시스템비계 12단 해체작업(지상 5층높이) 중 해체된 비계 자재 반출을 위해 외부비계와 사다리차를 고정한 로프를 해체하면서 사다리차의 붐대가 외부비계 쪽으로 기울면서 외부비계가 흔들려 외부비계에 서 있던 하청 업체 소속 재해자가 떨어져\* (H≈21m) 사망함

\*5층 슬래브에 1차 충돌 후 건물과 외부비계 사이(60cm)로 떨어짐

- 추락위험구간 작업 시 추락방지조치 후 작업 및 관리감독자 확인 철저

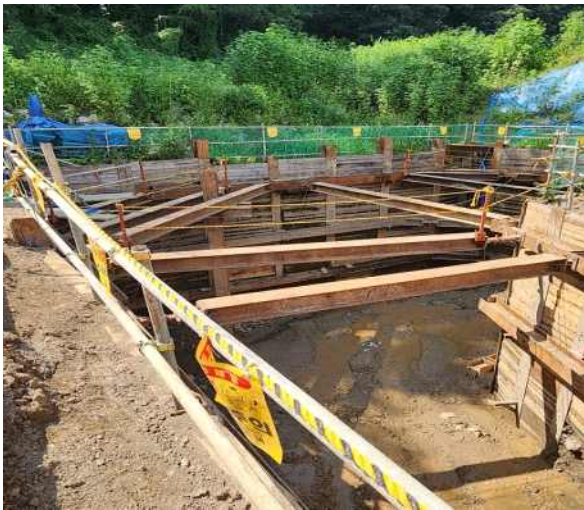
[사진1] 현장전경

- (`23.8.16.(수) 14:10경) 하청업체((주)OO건설, 토목공사)소속 재해자 포함 2명이 굴착 바닥면에 서서 가시설 띠장(H-pile) 3단(H=1m) 흠메우기 작업을 하다가 휴식 중 1인은 가시설 자재 재단을 위해 상부로 이동하였고, 상부의 굴착기 기사가 작업 장소에 쓰러져 있는 재해자\*를 발견 이후 치료 중 사망함

- 폭염대비 물, 그늘, 휴식 제공 및 2인1조 작업 실시

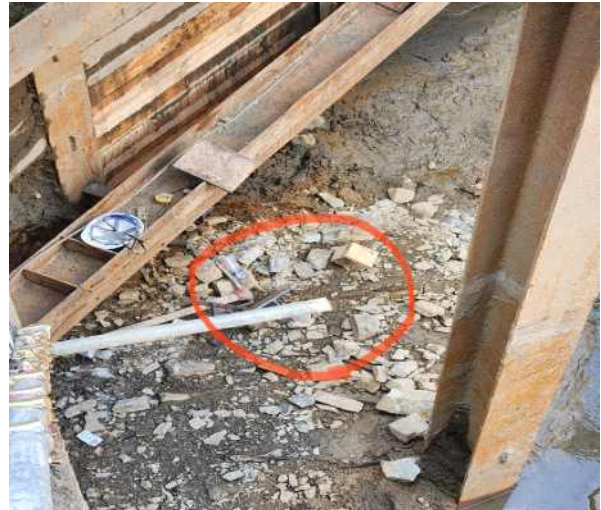
[사진2] 재해자 발견 위치

\*재해자는 작업 장소에 남아 작업 또는 휴식을 취한 것으로 추정하고, 머리부분 출혈이 있었음

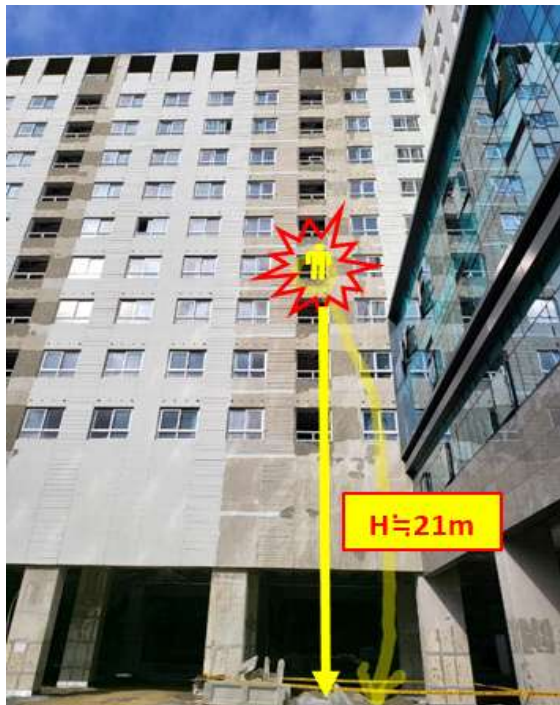
[사진1] 재해 발생구간 전경

- (`23.8.24.(목) 07:05경) 하청업체(OO건설, 내장공사) 소속 재해자가 5층 오피스텔 세대 내부 천정 마감작업을 하던 중 창틀(유리 미설치) 밖으로 떨어져(H≈21m) 사망함

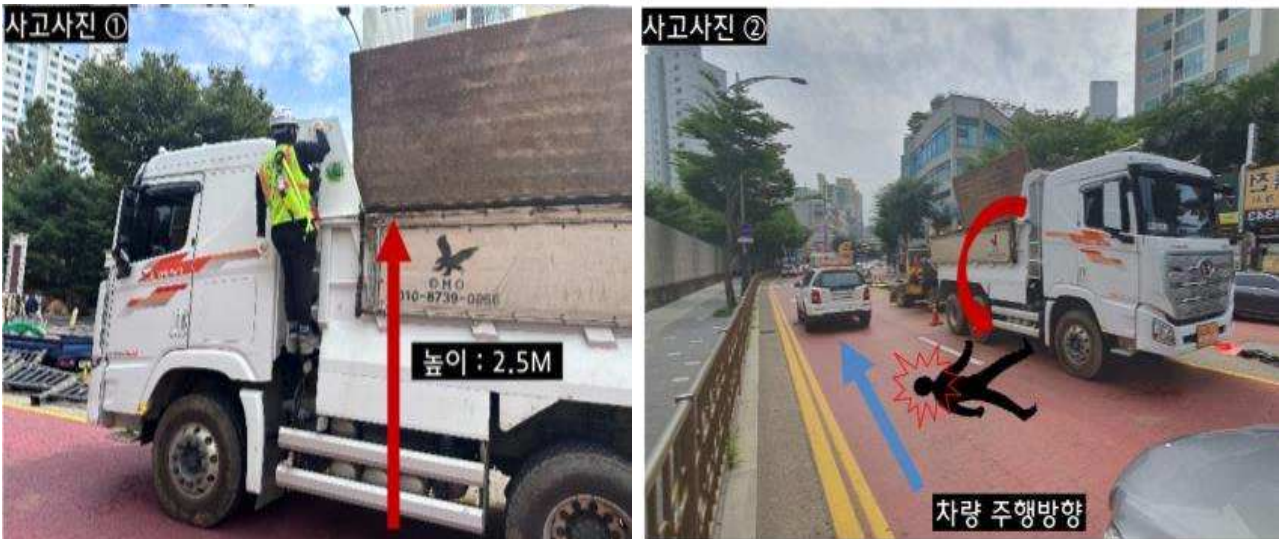
[사진] 재해발생 현장 전경

- ('23.8.26.(토) 13:10경) 하청업체(OO전선(주)) 소속 재해자(덤프트럭 지입차주 운전자)가 현장 공사 중 154KV 지중 인입선로 공사를 위한 관로 굴착작업 완료 후 사용된 sk판넬(흙막이 시설)을 덤프트럭에 싣고 덤프트럭 측면에 부착된 사다리를 통해 올라가던 중 미상의 이유로 추락 직후 바로 옆 차선에서 주행 중이던 과속추정(스쿨존) 차량에 치여 약 1.5m가량 튕겨나가 사망함

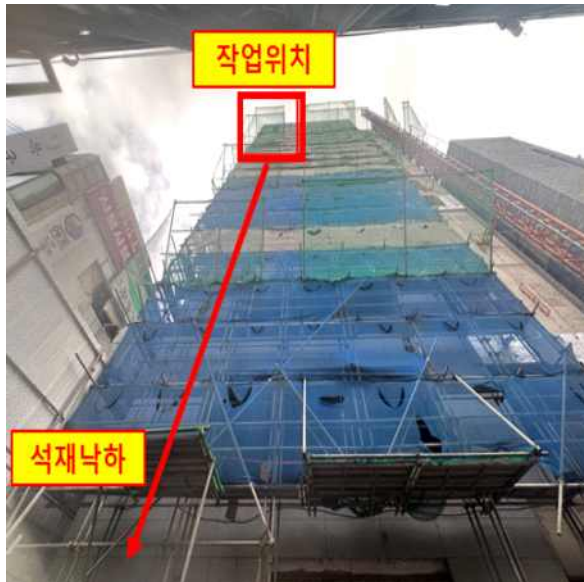
[사진1] 재해 발생구간 전경

- ('23.8.31.(목) 14:37경) 하청업체(OO, 석재공사) 소속 재해자가 외벽 돌붙임 작업을 위해 지상 1층에서 석재 2장을 슬링벨트에 매달아 윈치를 이용하여 옥상층으로 인양하던 중 원인미상으로 슬링벨트와 함께 낙하한 석재에 맞아 사망함

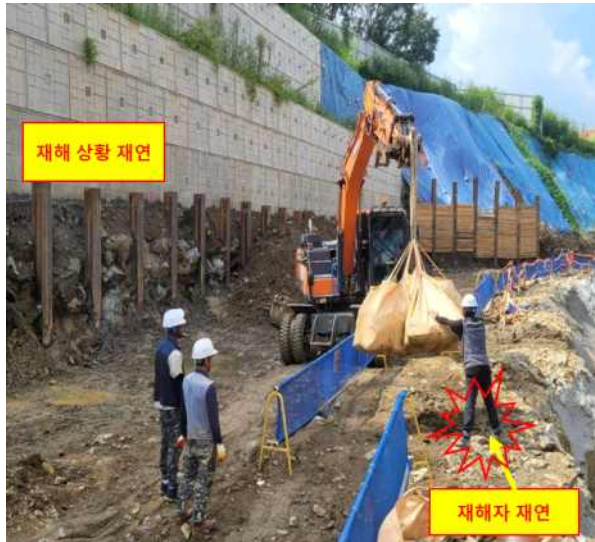
[사진1] 재해 발생상황 재연 모습

- ('23.8.31.(목) 07:50경) 하청업체((주)OO건설, 암석발파) 소속 재해자가 암석발파 진행구간에서 발파 준비작업인 자갈 채움 작업을 위하여 토마대에 담긴 자갈을 굴착기(0.6W)를 이용하여 하역하던 중, 굴착기에 매달린 토마대를 잡아주려다 토마대 반동에 밀려 균형을 잃고 절개면 단부로 떨어져(H≒7m) 사망함

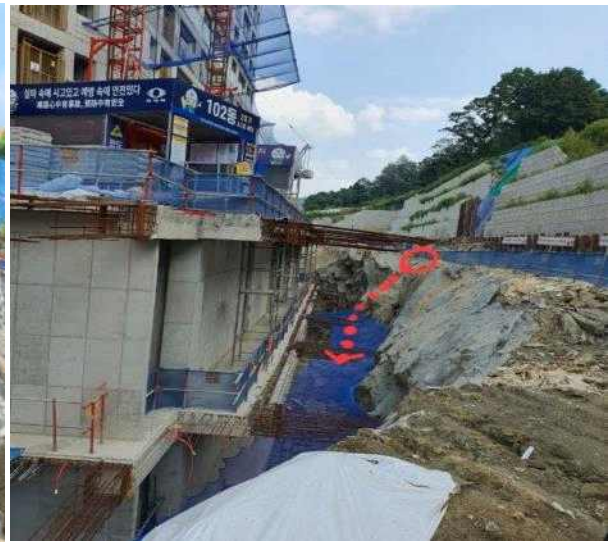
[사진2] 재해 발생 장소

※ 재해당시 추락방호망, 안전난간 미설치

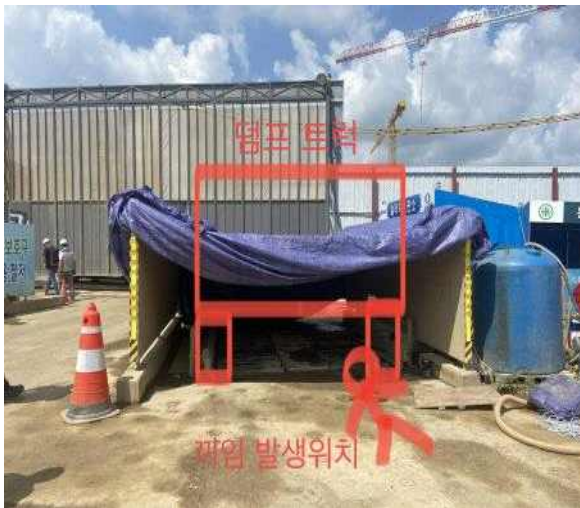
[사진1] 재해 발생구간 전경

- ('23.9.6.(수) 10:27경) 하청업체((주)OOO, 토공) 소속 재해자\*가 현장 출입구에서 차량계 건설기계 신호업무를 하던 중 2차 세륵작업을 위해 후진하는 덤프트럭의 조수석 뒷바퀴에 깔려 사망함

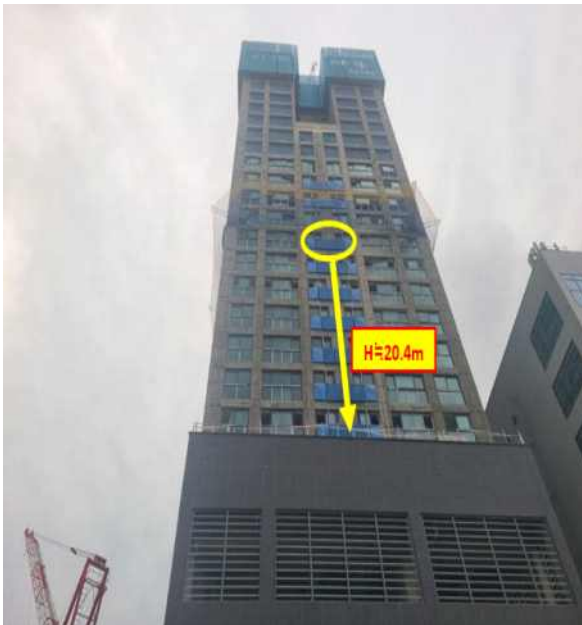
[사진1] 재해 발생구간 전경

- ('23.9.6.(수) 10:30경) 하청업체(OOO(주), 창호설치) 소속 재해자가 12층 세대 내 창틀에서 창호난간대를 설치하던 중 몸의 중심을 잃고 창틀단부에서 5층 발코니 바닥으로 떨어져(H≒20.4m) 사망함

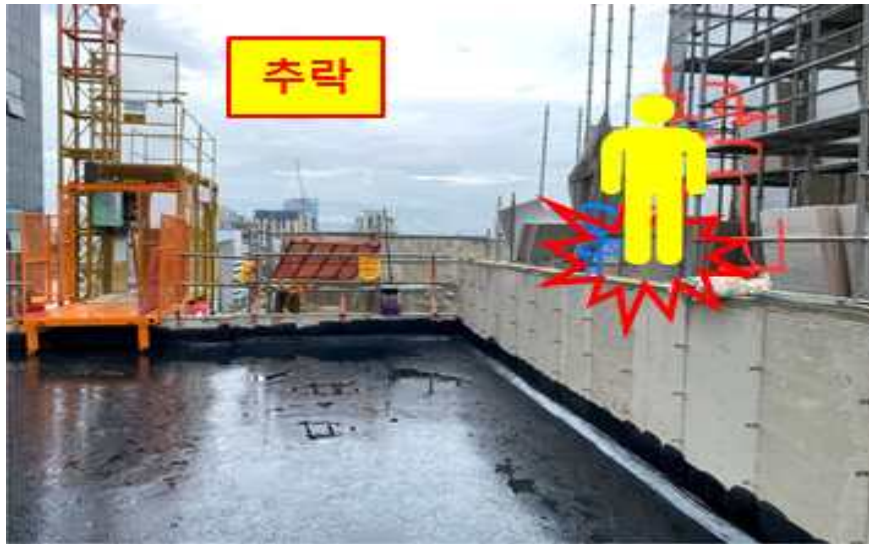
[사진] 재해발생 장소 전경

- (`23.9.14.(목) 23:30경) 하청업체(방수공사, OO건설) 소속 재해자가 옥상 바닥 방수작업을 마친 후 옥상 파라펫 상단에 거치되어 있던 이동전선을 정리하기 위해 파라펫 상단에 올라가 이동 중 하부로 떨어져(H≒5m) 사망함

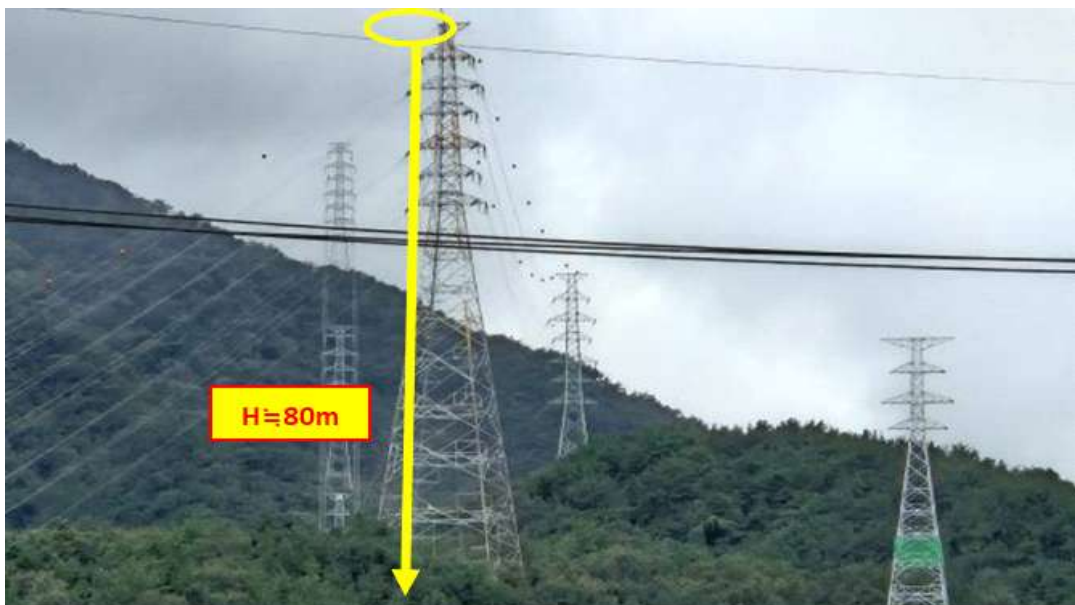
[사진] 재해발생 장소 전경

- (`23.5.22.(월) 11:00경) 하청업체(OO기업, 철탑) 소속 재해자가 철탑(154kv) 최상단 좌측암 해체 후 반대쪽으로 이동 중 80m 아래 바닥으로 떨어져 사망함

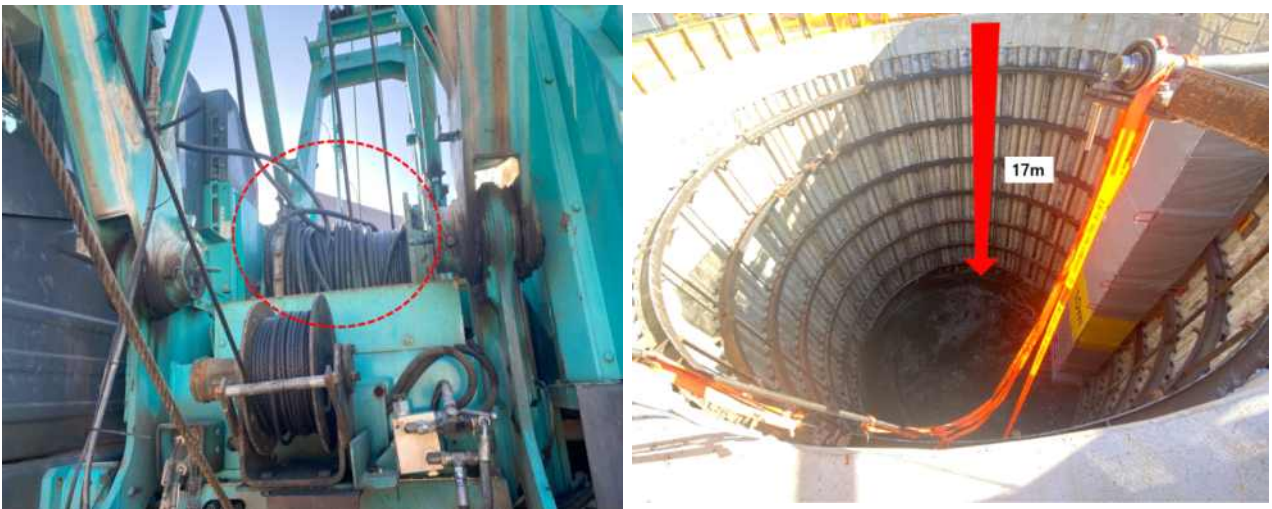
[사진] 재해발생 장소 전경 및 상황도

- (`23.9.22.(금) 14:15경) 현장내 수직구에서 크롤러크레인(100t) 드럼에 꼬여 감겨진 와이어로프를 재정비하기 위해 풀어 내린 와이어로프를 되감아 올리는 작업 중, 수직구 상부 외측에서 훅 고정작업을 하던 하청업체(OO건설, 수직구) 소속 재해자가 미상의 이유로 튕겨 올라온 와이어로프에 의해 작업용 로프(웨빙띠\*)와 함께 수직구 내부로 달려 들어가 수직구 바닥으로 떨어져(H≒17.0m) 사망함

\* 되감는 작업 중 와이어로프가 흔들리지 않도록 고정한 띠로프

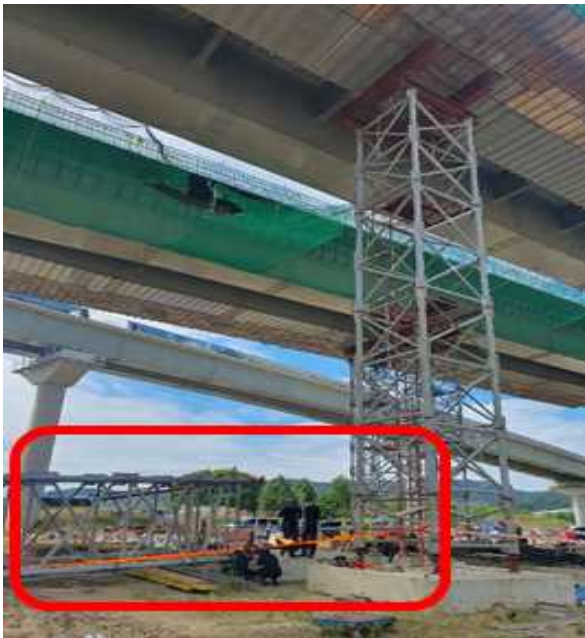
[사진1] 재해발생 장소 전경1

- ( `23.9.25.(목) 10:00경) 하청업체(OO(주), 가설벤트) 소속 재해자가 구리나물목 접속교 P5~P6 사이의 가설벤트 해체 작업을 위해 상부에 올라가 있는 상태에서 가설벤트가 전도되면서 깔려 사망함

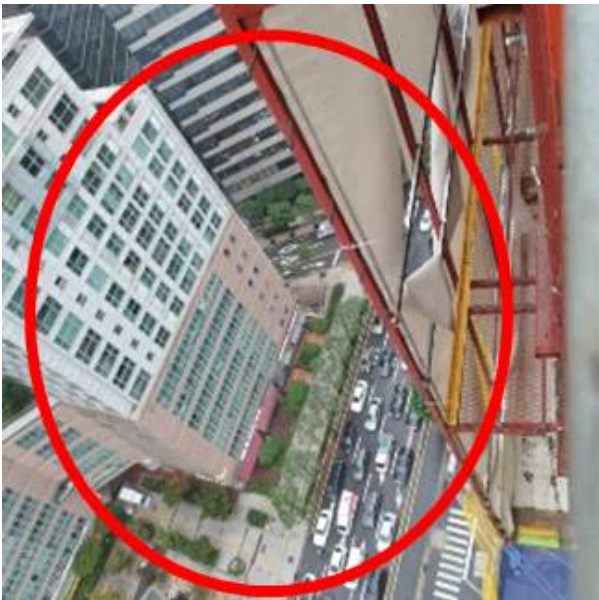
[사진1] 재해발생 장소 전경1

- ('23.9.26.(화) 14:49경) 하청업체((주)OO건설, 골조) 소속 재해자가 19층에서 타워크레인에 매달지 않은 갱폼을 해체하기 위해 케이지 안에서 전단앵커를 해체 하던 중 갱폼과 함께 지상 바닥으로 떨어져(H≒80m) 사망함
