## 건설업 중대재해 발생 동향보고

### □ 사고 개요

- '23.03.09.(목) 11:13경 대전광역시 유성구 봉명동 소재 상가 현수막 교체를 위해 42m 높이의 옥상에서 작업준비를 하던 재해자가 날비계에 앉자마자 날비계와 함께 옥상으로부터 추락

# 3년간 건설공사 달비계 작업 사망자 38명

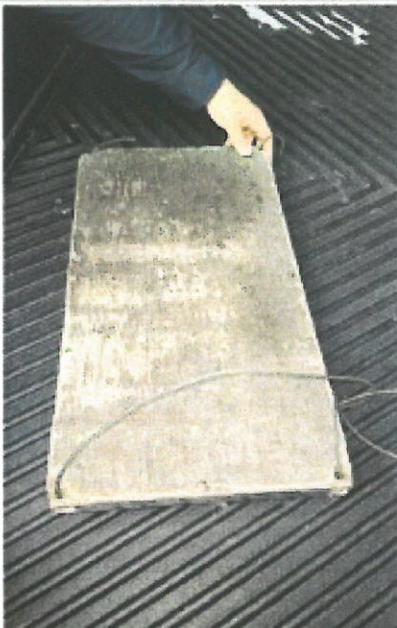
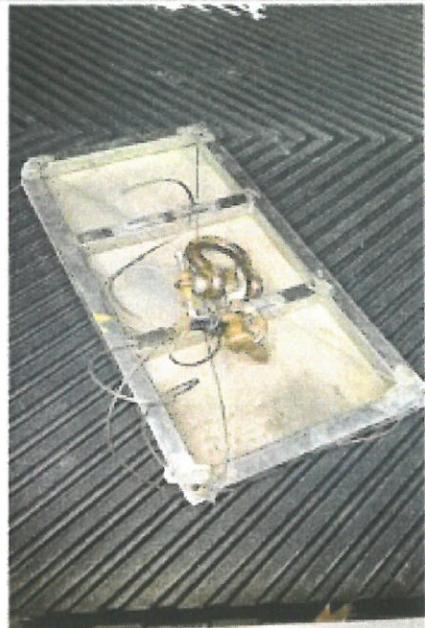
사진 설명 : 재해자와 함께 추락한 달비계

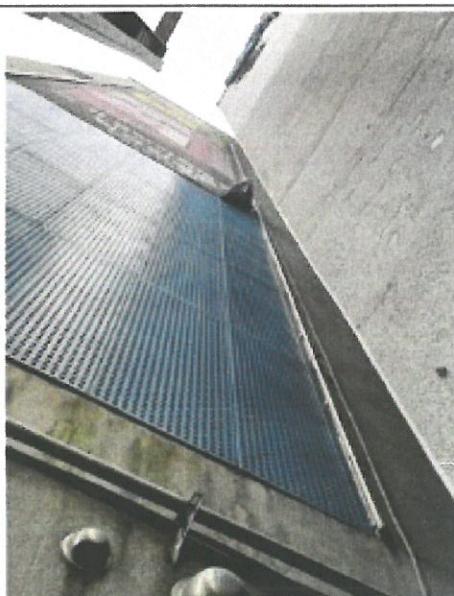
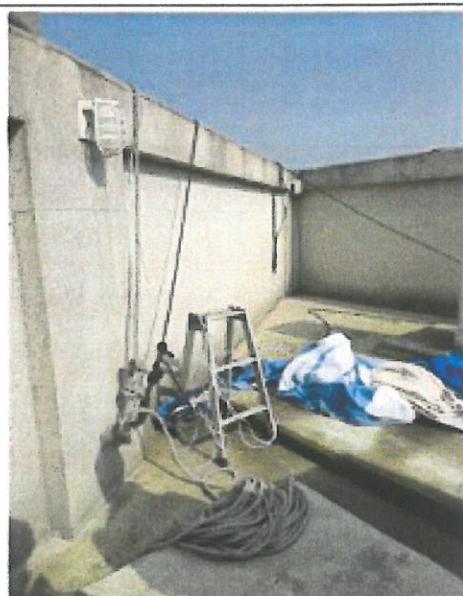
사진 설명 : 사고 현장 전경

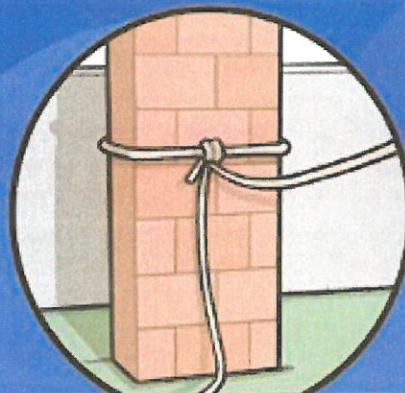
작업용 로프 및 구명줄  
각각 고정점  
2개소 이상 미설치

①로프 고정, ②수직구명줄 설치, ③안전대 착용으로 예방할 수 있습니다.

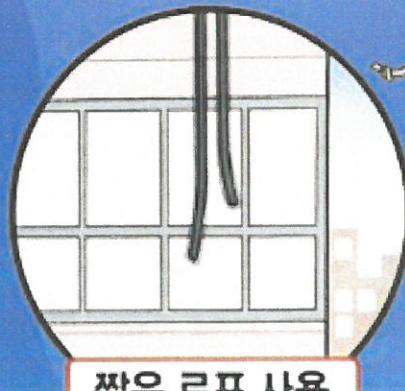
짧은 로프 사용

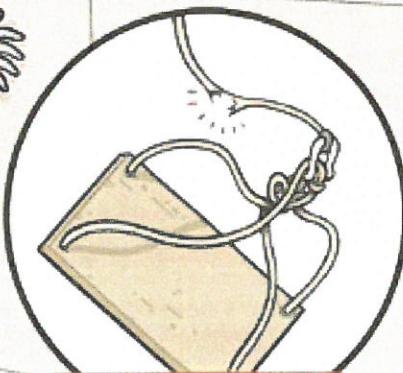
파손 로프 사용

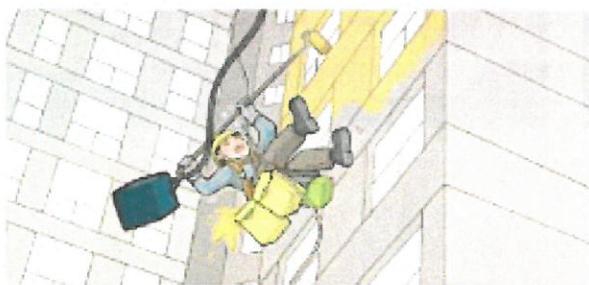
### ▶ 도장 작업 : 3년간 22명 사망

아파트 외벽 도장작업 중 낙하한 페인트 이송 호스에 맞아 무게 중심을 잃고 추락하여 사망

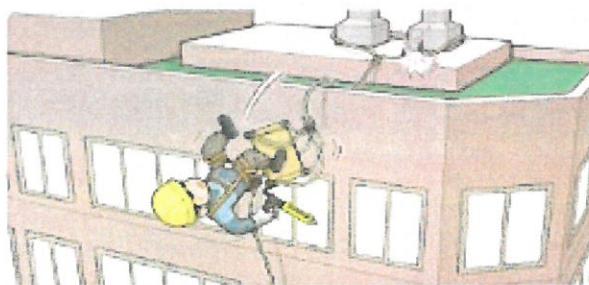
### ▶ 코킹 작업 : 3년간 7명 사망

아파트 밤코니 창틀 외부 코킹작업을 위해 옥상에서 달비계에 탐승하는 순간 끌프 고정점이 파손되어 추락하여 사망

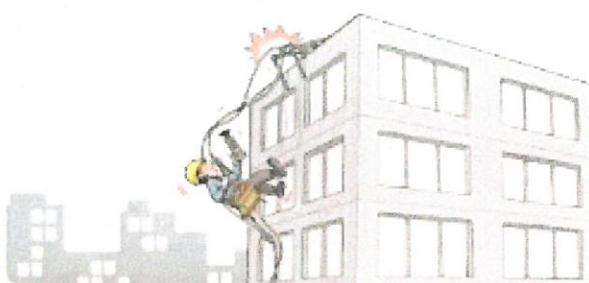
### ▶ 균열보수·방수 작업 : 3년간 5명 사망

아파트 외벽 균열 보수 작업 중 상부 낙하물에 의해 무게중심을 잃고 추락하여 사망

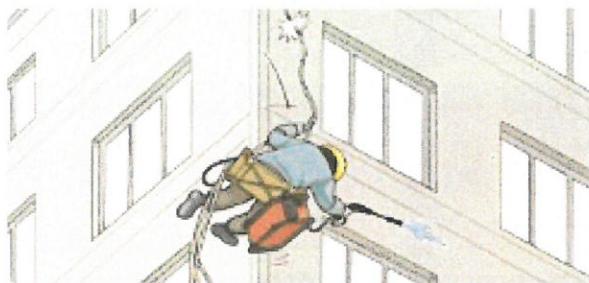
### ▶ 청소, 설비설치 등 기타 작업 : 3년간 4명 사망

아파트 외벽의 먼지 페인트 균열 등을 제거하는 작업을 하던 중 무게중심을 잃고 추락하여 사망

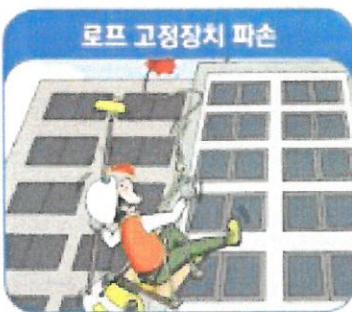
2021. 6. 23.

동래구 사직동 소재 빌라 외벽 보수공사에서 작업로프를 고정한 상수도관 받침 철물이 털락되면서 작업 로프가 이탈되어 지면(약 17m)으로 떨어져 사망

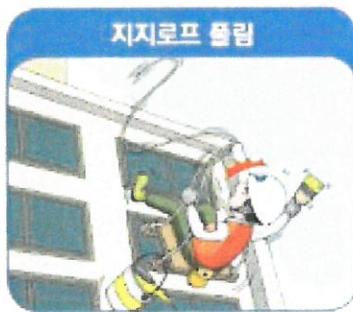
2021. 4. 6

해운대구 반여동 소재 4층 건물 외벽 및 창틀주위 실리콘 코팅 작업 중 작업용 로프가 풀리면서 지상층 바닥(약 7m)으로 떨어져 치료 중 사망

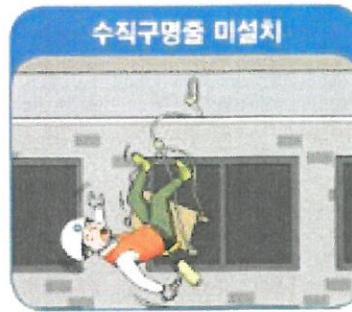
2020. 11. 30

강서구 명지동 소재 아파트 오백 균열보수 작업을 위해 옥상에서 달비계 작업대에 탑승하던 중 몸의 중심을 잃고 지상 1층(약 19.5m) 바닥으로 떨어져 사망

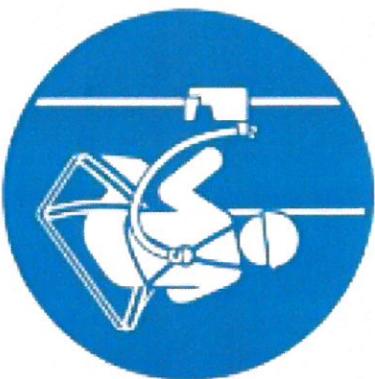
## 구명줄 설치

- 달기로프와 다른 고정점을 가진 구명줄을 견고한 지지물에 풀리지 않도록 결속
- 구명줄은 바닥까지 달도록 조치하여 구명줄로부터 안전대 탈락 방지
- 구조물과 접하는 지지로프 등 마모 및 손상 방지를 위해 가죽이나 고무패드 부착
- 달비계 탑승 전에 안전대, 안전모 등 보호구 착용하고 안전대를 구명줄에 연결
