2024년 2분기 건설사고 사례

2024. 7.

국토안전관리원 사고정보분석실

II. 건설사고 사례 (신호수 관련 사고)

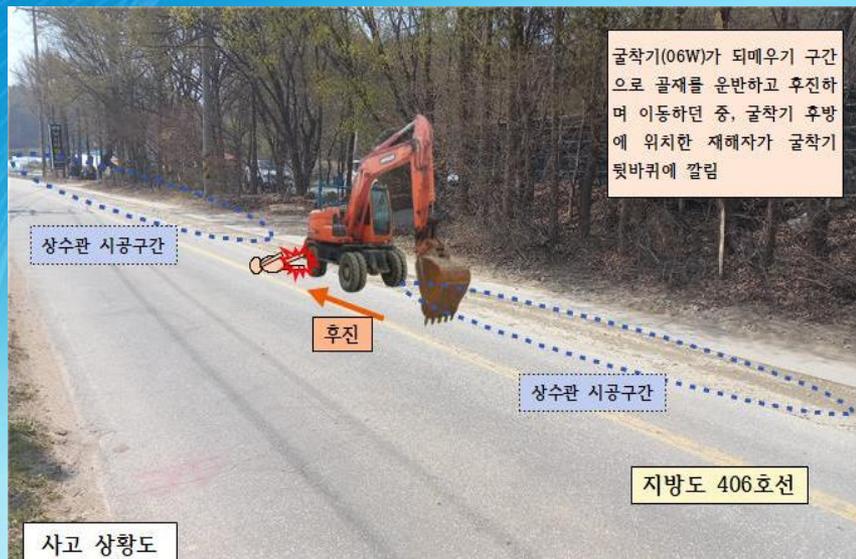
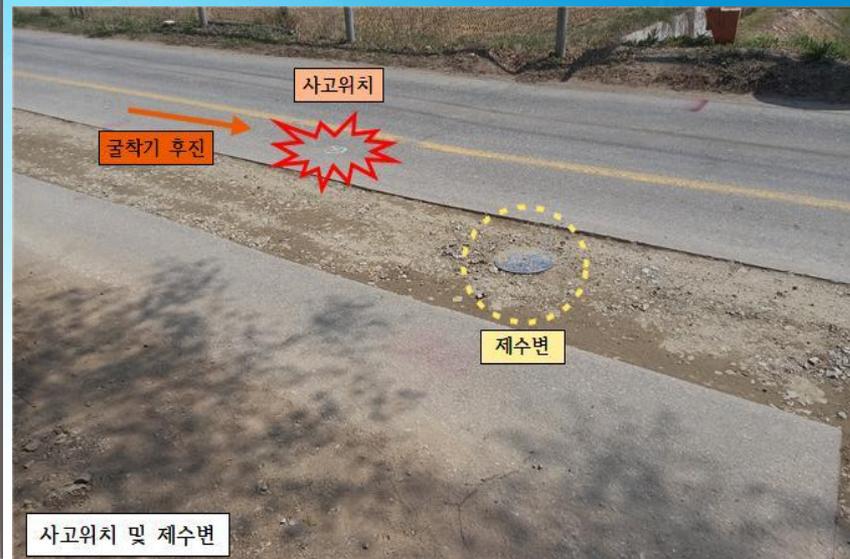
1 깔림(강원 횡성 상수관로 공사 중 깔림)

상수도관로를 부설하고 되메우기 작업을 위해 굴착기가 골재를 운반하고 후진하던 중, 장비 유도업무 수행을 위해 굴착기 후방에 위치한 현장관리자(재해자)가 굴착기 뒷바퀴에 깔림

작업자 (재해자)	● <u>사전에 계획된 장비 유도원 임의 교체 및 위치 선정 미흡</u>
작업자 (굴착기 운전원)	● <u>장비 유도원 안내에 대한 확인, 근로자 접근에 대한 주의경계 소홀</u>
시공자	● <u>장비 유도원 교체에 따른 장비운전 원과 신호 방법위치 등 확인 미흡</u>

- 장비유도자는 적정위치 선정 및 장비 유도 업무에 집중
- 장비운전원은 후방에 주의를 기울이고 작업반경 내 작업자 접근에 대해 주의 경계

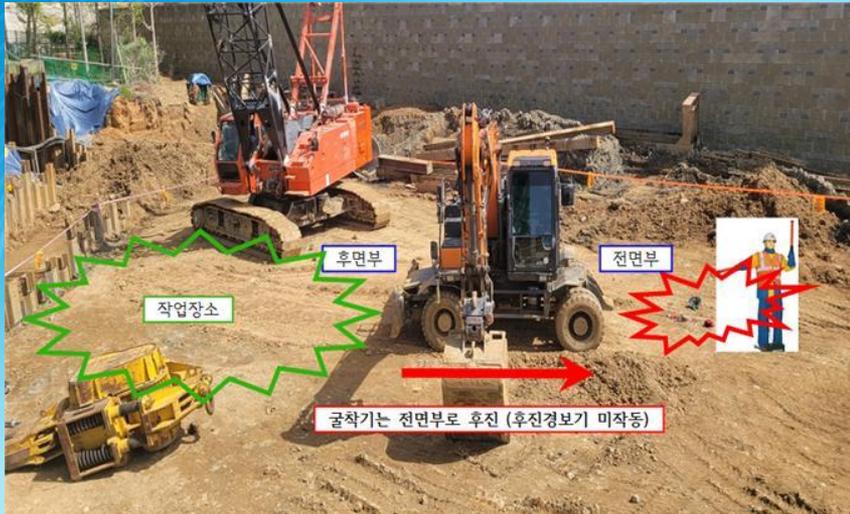
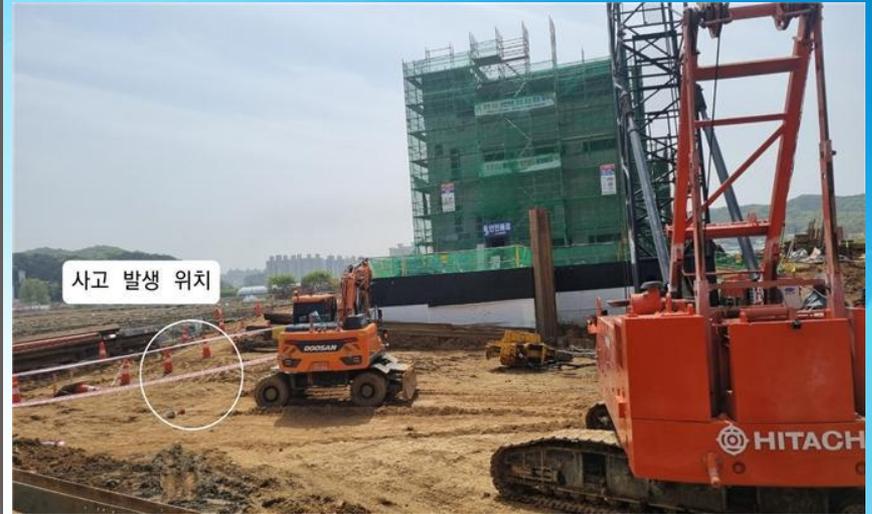
2 깔림(인천 오수중계펌프장 평탄화 작업 중 깔림)

흙막이가시설 인발작업을 위해 굴착기로 크레인의 이동경로 평탄화 작업을 하던 중,
굴착기 뒤에서 유도자 역할을 하던 재해자가 이동하는 굴착기 바퀴에 깔림

사고 원인		재발 방지 대책
작업자	<ul style="list-style-type: none"> ● 재해자가 굴착기 이동반경 내 진입 (<u>신호수 위치 부적정</u>) ● 굴착기 운전원은 주의경계 소홀 	<ul style="list-style-type: none"> ● 시공자는 안전관리계획서 및 차량계 건설기계 <u>작업계획서를 준수</u>하여 신호수가 <u>건설지원장비의 회전 및 이동 반경 내에서 신호하는 것 금지</u> ● <u>유도자는 항상 운전원이 보이는 곳에 위치</u>
시공사	<ul style="list-style-type: none"> ● 안전관리계획서 및 차량계 건설기계 <u>작업계획서 미준수</u> ● 굴착기 작업 반경 내 작업자 통제 등 <u>의 현장안전관리 미흡</u>

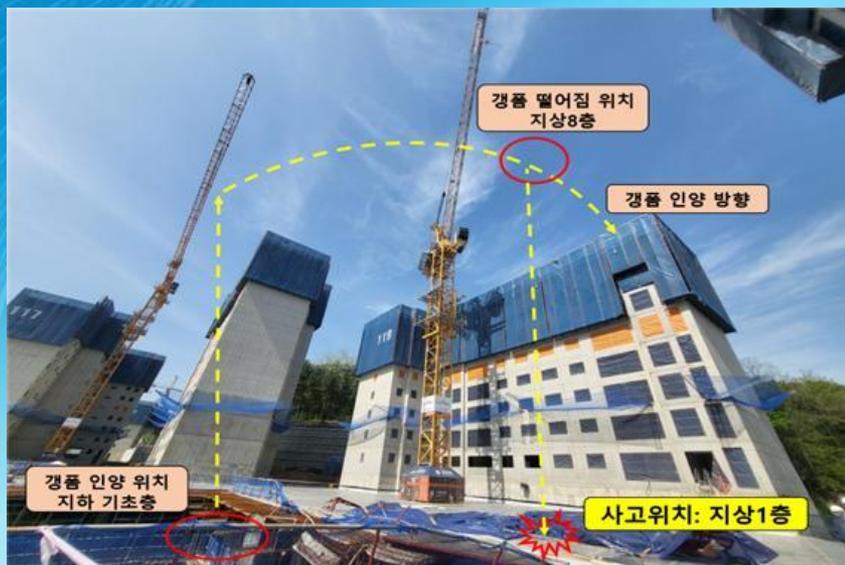
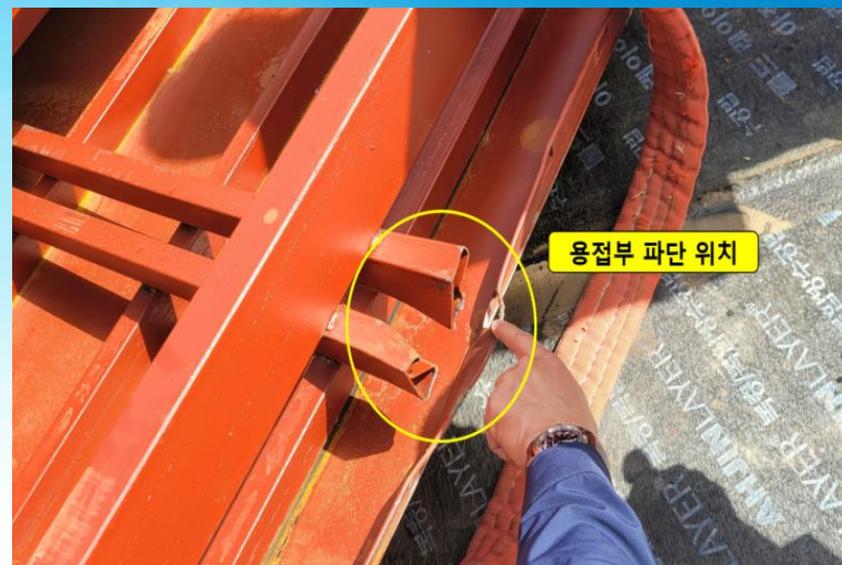
3 물체에 맞음(청주 양중작업 중 떨어진 물체에 맞음)

갱폼의 기존 각재 부분에 슬링벨트를 연결(4개소)하여 지하층에서 지붕층으로 양중작업 중 연결된 각재의 용접부가 파단되며 슬링벨트가 분리되어 갱폼이 약 15m 높이에서 낙하하였으며, 지상 1층 주차장 상부에서 방수작업 중이던 작업자가 맞음

- 중량물 양중 시 낙하물 위험구역에 대한 작업통제 미흡
- 갱폼 양중방법 불량 및 검토 미흡
(갱폼 양중고리를 이용하여 1개씩 인상하여야 하나 7개를 한번에 인상, 과다 하중에 대한 검토 미흡)

- 중량물 양중 시 낙하물 위험반경 내 근로자 작업 통제 철저
- 중량물 양중 작업계획서 작성, 이행 철저 (2줄 걸이로 1개씩 인양)

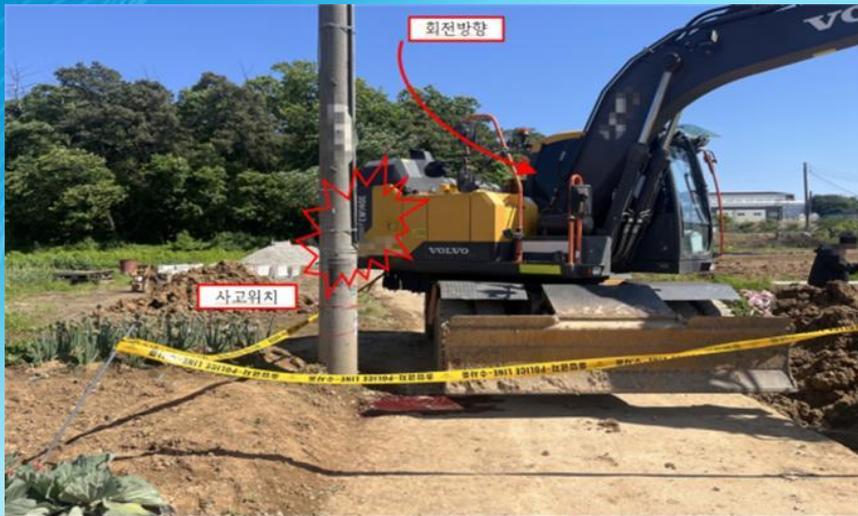
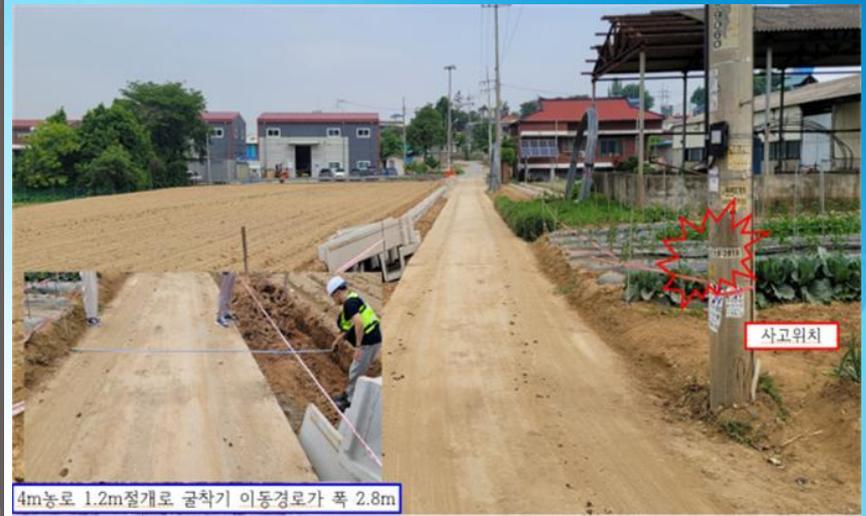
4 끼임(경기 평택 배수로 정비공사 중 끼임)

배수로 정비공사 현장에서 재해자가 플룸관 설치 및 주변 정리 작업을 하던 중, 플룸관 기초 정지작업 중인 굴착기가 회전하여 굴착기 후면과 전주 사이에 끼임

사고 원인		재발방지대책
작업자	<ul style="list-style-type: none"> 재해자가 <u>굴착기 작업반경 내 진입</u> 굴착기 <u>운전원은 주의경계 소홀</u> 	<ul style="list-style-type: none"> <u>일일 안전 교육(작업 여건 반영) 철저</u> 근로자와 충돌 위험이 있는 경우 <u>출입 금지 또는 유도자 배치</u> <u>작업 전 안전점검(작업공간 협소) 및 위험요인 제거 대책 마련</u>
시공사	<ul style="list-style-type: none"> 굴착기 작업 반경 내 출입 통제 소홀 및 <u>유도자 미배치</u> <u>작업공간 협소에 따른 작업 전 안전 점검, 일일 안전교육 미이행</u>

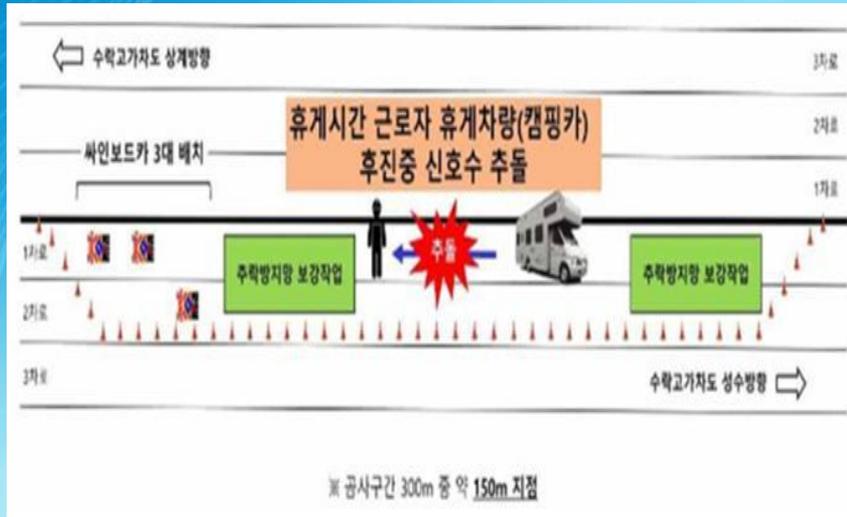
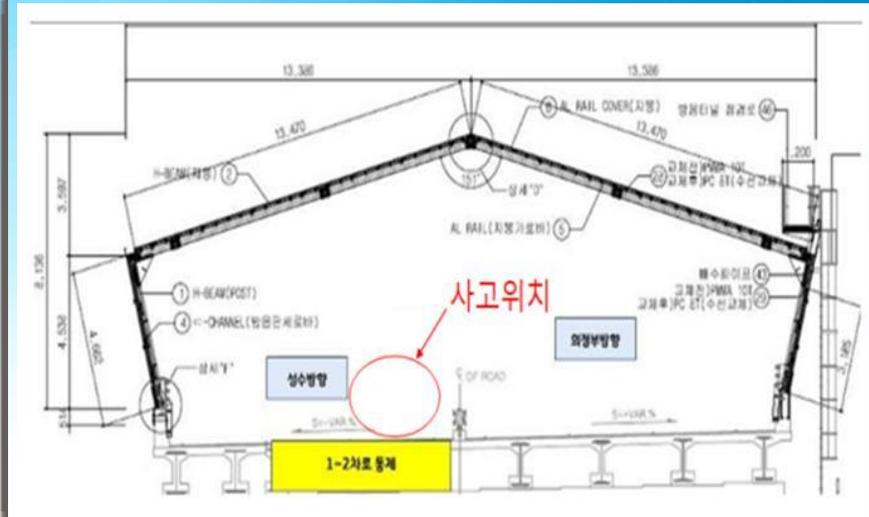
5 깔림(서울 방음터널 방음판 교체공사 중 깔림)

방음터널 방음벽 교체공사 현장에서 고소작업차의 작업공간 확보를 위해 현장대리인이 근로자 휴게용으로 사용하는 캠핑카를 후진으로 이동시키던 중, 캠핑카 후면과 교통신호수(재해자)가 충돌 후 차량에 깔림

시공사	<ul style="list-style-type: none"> ● 안전관리계획서, 시공계획서, <u>작업계획서 작성 미흡</u>(신호수 배치 계획 등) ● 교통 통제 용역 계약 미실시로 인한 현장 내 <u>인력관리, 안전점검 및 안전교육 미이행</u> ● 공사장 내 차량 이동을 통제할 <u>유도자 미배치</u>
발주자(감리감독자)	<ul style="list-style-type: none"> ● 적정 안전관리계획/시공계획 수립, 승인 및 이행여부에 대한 확인, 조치 소홀

<ul style="list-style-type: none"> ● 야간 통제 작업은 충분한 안전 작업 계획 수립 및 시행 (유도자, 교통신호수 등 배치)
<ul style="list-style-type: none"> ● <u>작업 전 위험요소(소음, 시야 불량)에 대한 안전교육 실시</u>

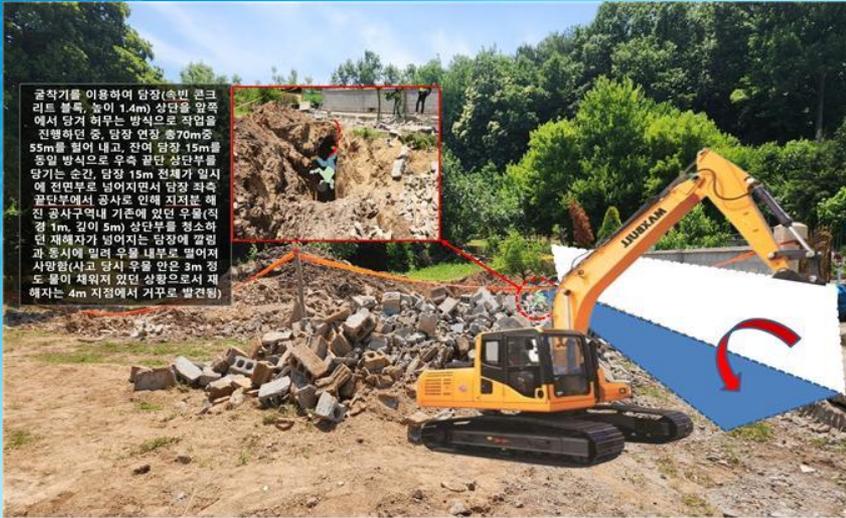
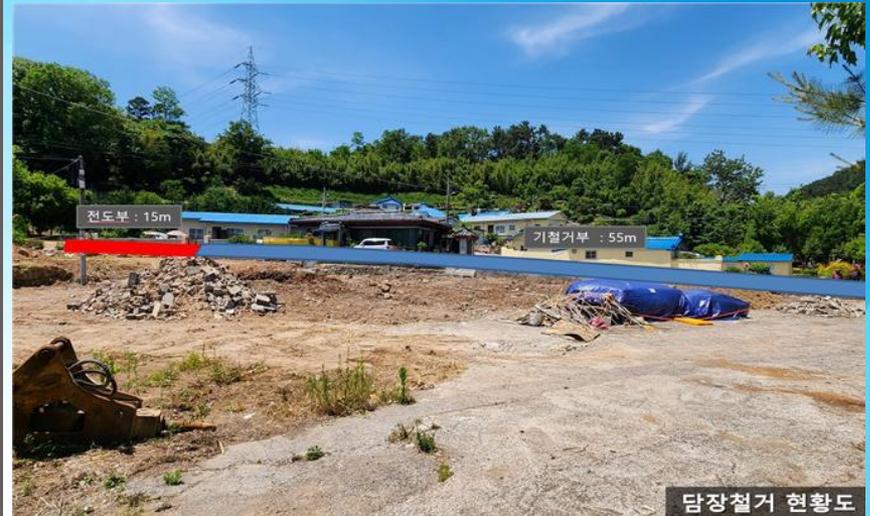
6 떨어짐(울산 주택 철거공사 중 떨어짐)

단독주택 철거공사 현장에서 재해자가 현장 내부에 위치한 우물 주변을 청소(철거공사 중 발생된 비산먼지를 청소)하는 과정에서, 철거 중인 담장이 재해자쪽으로 전도되며 재해자를 덮쳐 우물 내부로 떨어짐

시공사	<ul style="list-style-type: none"> ● 건설장비 사용에 따른 <u>유도자 배치</u> ● 현장위험구간 내 <u>작업자 통제 미흡</u> ● 작업 변경 사항에 대한 <u>해체계획서 미 변경(담장 철거 추가)</u>
-----	--

<ul style="list-style-type: none"> ● 건설장비 사용시 <u>유도자 배치 또는 위험구역 내 근로자 출입제한 조치 시행</u> ● <u>해체계획변경이 필요한 경우 추가 내용에 대한 위험성 검토 등 반영</u>
--

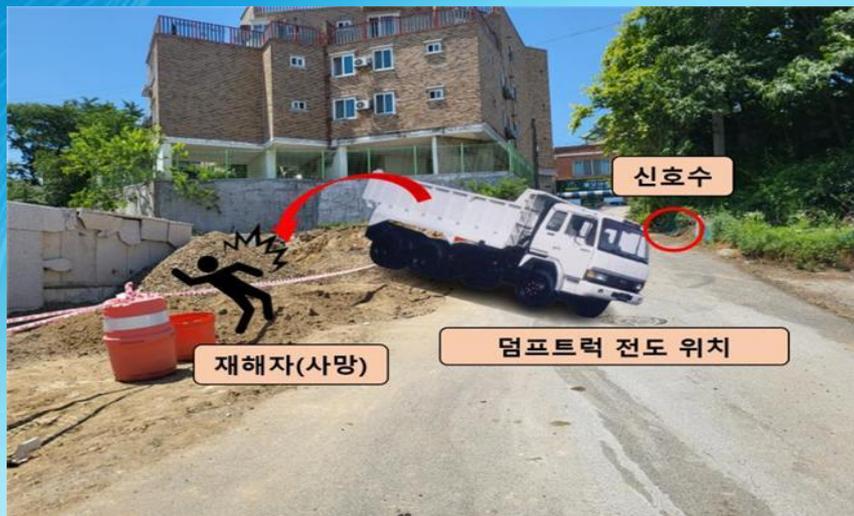
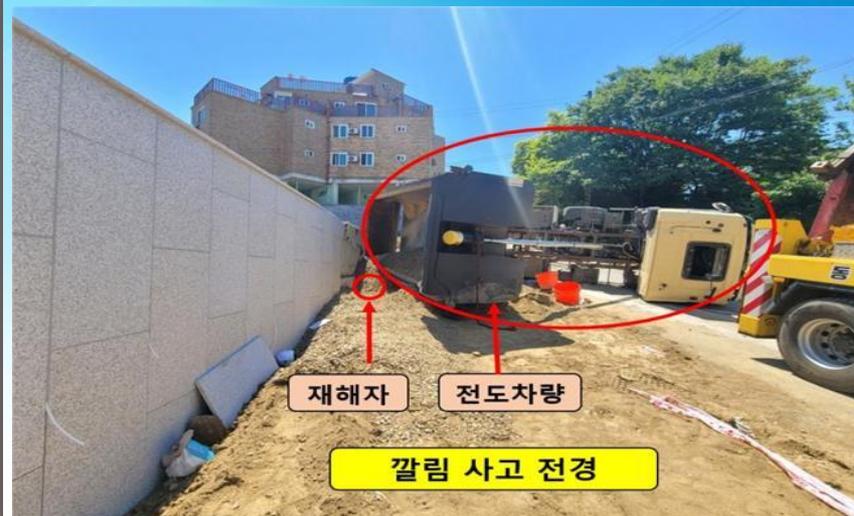
7 깔림(충남 당진 행정복지센터 신축공사 중 깔림)

공사 현장과 주택 사이 도로개설을 위해 덤프트럭에 상차된 기층 포설용 쇄석 골재를 덤프하던 중 덤프트럭이 전도되었고, 건물 외벽 석공작업을 수행하던 작업자가 전도된 덤프트럭에 깔림

사고 원인		재발방지대책
덤프트럭 운전원	<ul style="list-style-type: none"> 덤프트럭 운전원의 <u>유도자 지시 미이행</u> 및 <u>주변 지형 확인 미흡</u> 	<ul style="list-style-type: none"> 장비운전원은 <u>유도자의 지시를 반드시 따르도록 교육</u>
시공사	<ul style="list-style-type: none"> <u>골재 운반 및 하차 작업 반경 내 작업자 통제 미흡</u> 건설장비(덤프트럭) 사용 작업에 대한 <u>작업계획서 미작성</u> 	<ul style="list-style-type: none"> 건설장비 사용시 <u>장비작업계획서를 반드시 작성 및 검토</u> (지반조건 등 검토 반영)

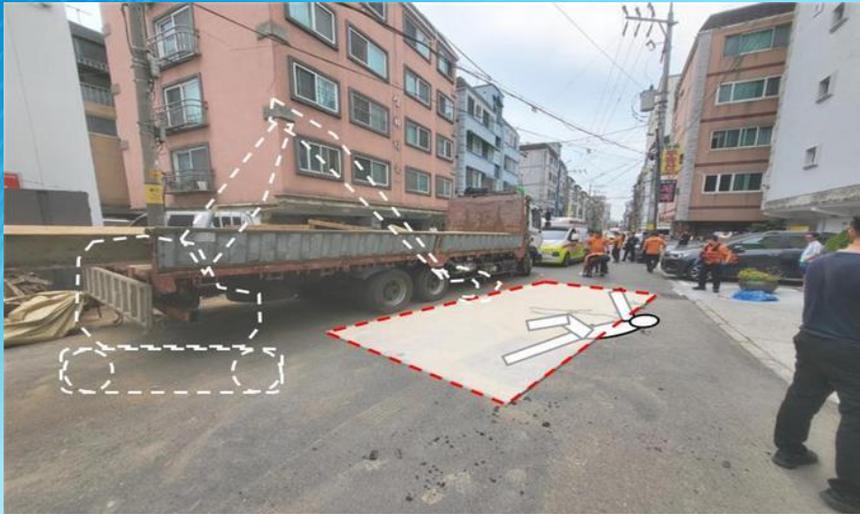
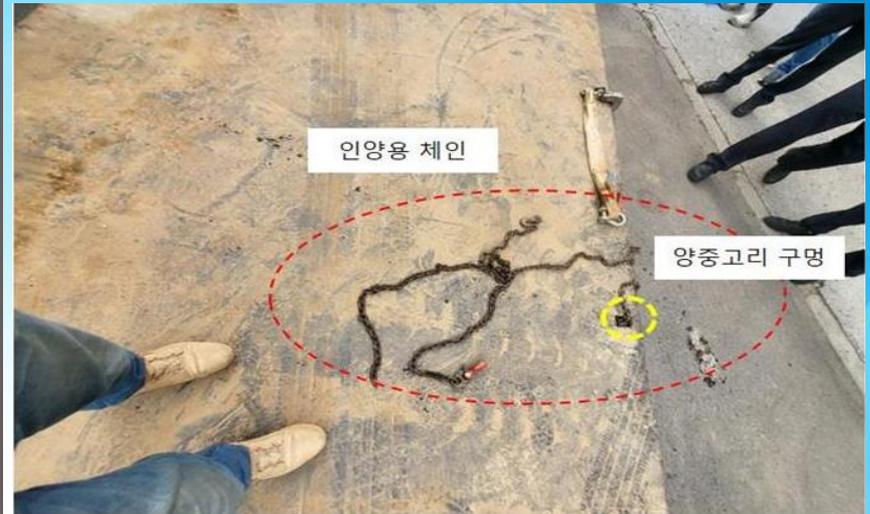
8 깔림(경기 부천 공동주택 신축공사 중 깔림)

복공판으로 사용했던 철판을 철거 후 굴착기에 체인을 걸어 양중하여 운반차량(15t 트럭)에 상차하던 중, 굴착기와 철판 사이에 연결된 체인이 파단되어 주변에서 작업 중인 재해자(용접공)가 철판에 깔림

- 건설장비 작업계획서 작성 소홀 및 미이행 (양중장비, 줄걸이 도구, 유도자 미배치)
- 양중작업에 부적합한 건설지원장비(굴착기)사용

- 장비 유도자 배치 또는 작업반경내 근로자 출입금지
- 건설장비작업계획 수립 철저 (양중기, 와이어로프 등 사용계획)
- 인양작업이 가능한 굴착기 사용(달기구 부착, 정격하중 확인, 해지장치 사용)

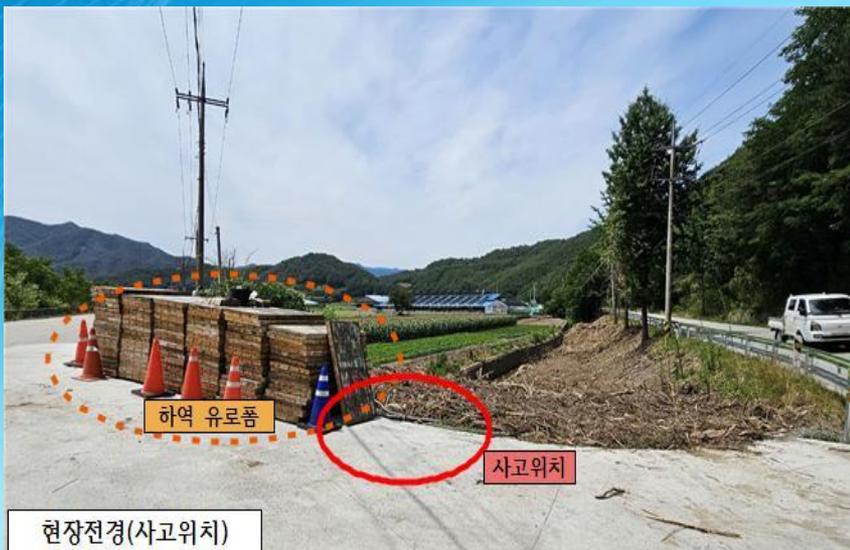
9 온열질환(강원 삼척 배수시설 정비공사 중 열사병)

작업자들이 유로품 하역작업을 실시하고 휴식을 위해 그늘로 이동하던 중 재해자가 다리 저림을 호소하여, 병원으로 이송되었으나 치료 중 익일 사망함

- 온열질환(열사병)
- 근로자 안전보건관리(근로자 건강 상태 확인) 미흡

- 작업 전 근로자 건강상태 확인 철저 (특히 온열질환 민감군과 작업강도가 높은 작업)
- 근로자 휴게시설 설치와 적극 활용 (물, 그늘, 휴게시간 제공)
