중대재해 사고사례
[추락]

(건축-008)

충북 충주 공장 증축공사 중 추락사고

공사명	충주시 목행동 ○○○ 공장 증축공사		
사고일시	2021년 6월 13일(일) 08:30분경	기상상태	맑음
소재지	충북 충주시	사고종류	떨어짐
구조물손실	-	인적피해	사망 1명
장비손실	-	안전관리계획서 수립 대상여부	해당(), 해당없음(○)

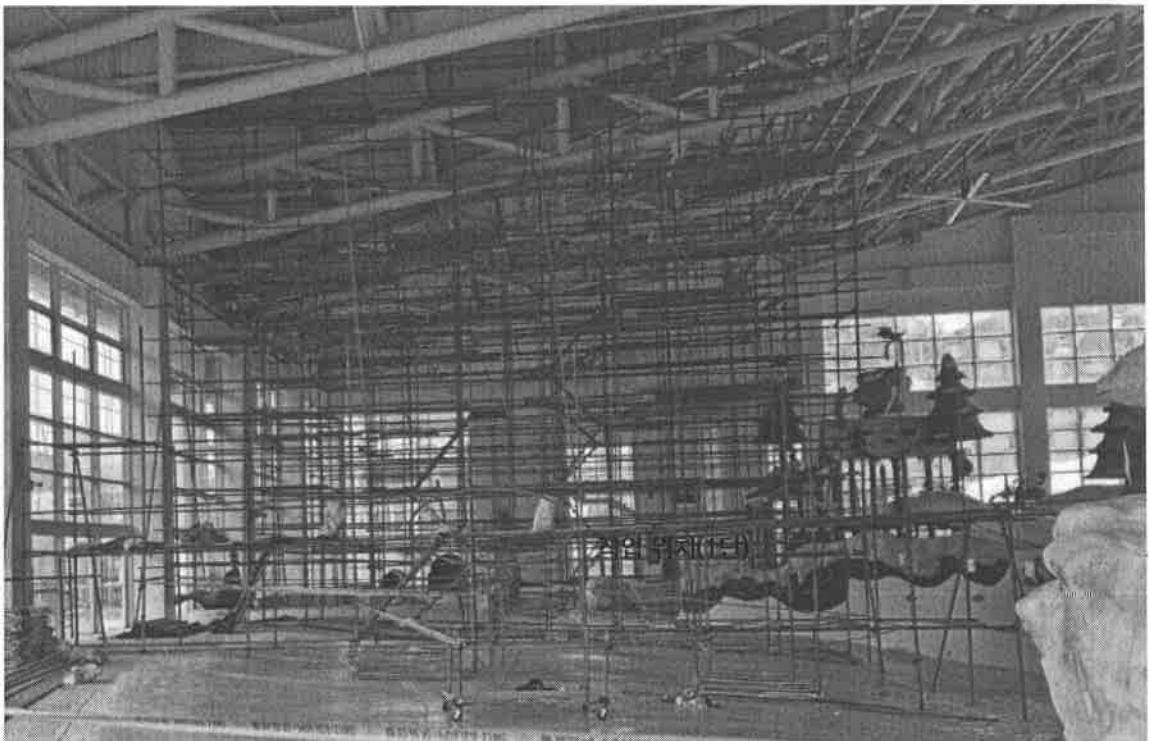
사고 사진 | 사고현장 전경

- ◎ 천장 도장공사를 위한 비계* 설치 작업 중 1단(H=2.3m)에서 재해자가 단독으로 강관파이프(L=6m, 약 10kg)를 연결핀에 끼우던 과정에서 무게중심을 잃고 넘어지는 강관파이프에 재해자가 턱을 가격당하여 추락
- * 총 높이 13~15m 내외의 강관 쌍줄비계

- ◎ 작업자는 안전모와 안전대를 착용하였으나, 안전고리를 제결하지 아니하였으며 추락방지를 위한 안전난간 설치 미흡 등 현장 안전관리 부실
- ◎ 작업자의 단독 작업 등 위험행동 미통제 및 위험요소 관리 등에 대한 관리감독 미흡

- ◎ 작업자들이 작업의 편의성을 위해 안전고리를 미체결하는 경우가 많으므로 현장 관리자는 작업 전·중 안전고리 체결 상태를 수시로 확인하고, 추락에 대비하여 비계 안전난간을 규정에 맞춰 철저히 설치
- ◎ 사장대·중량의 강관파이프는 고소의 비계 작업 시 난이도 및 위험성이 증가하므로 운반·설치 작업은 2인 1조로 수행하여 위험성 저감

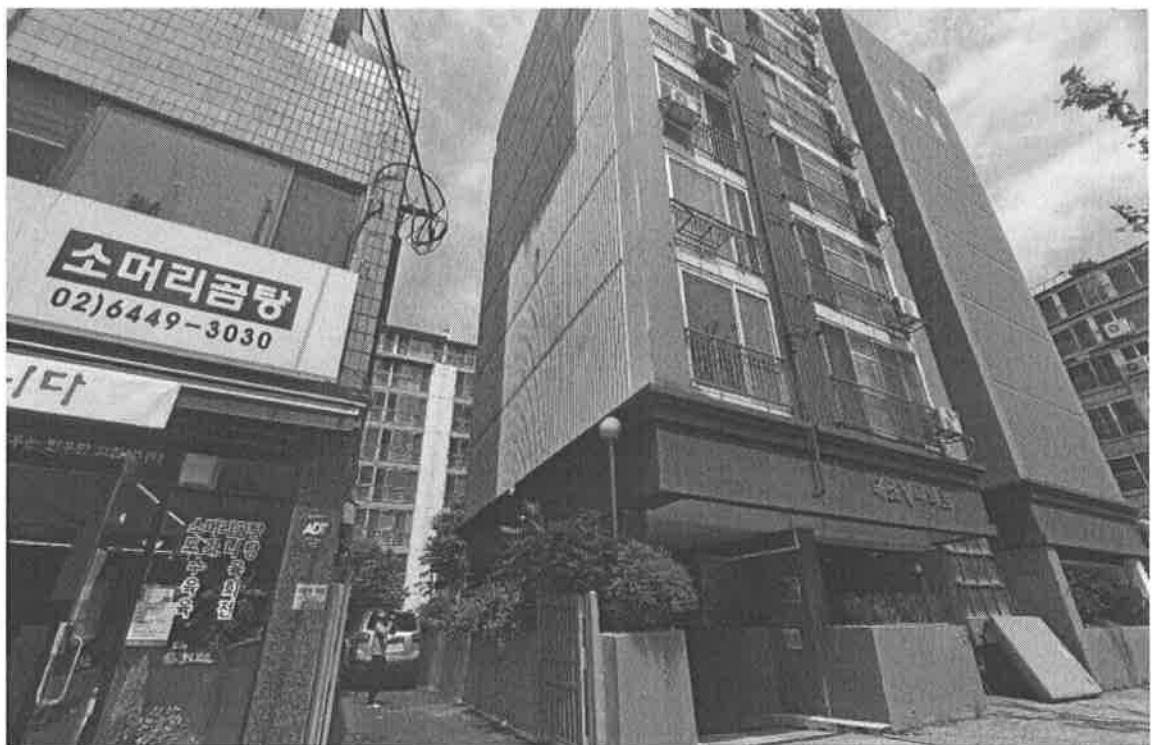
사고 사진 사고현장 전경

- ◎ 차량탑재형 고소작업대(고소작업차)에 작업자 2인이 탑승하여 아파트 4층 외벽 페인트 도장 작업을 진행하던 중, 봄의 회전으로 작업대가 외벽으로부터 이격되며 발생한 틈으로 작업자 1인이 약 11m 추락한 사고
- ◎ 고소작업차 운전원과 작업자의 수신호 불일치로 봄이 회전하였으며, 다른 작업자 1인은 작업대의 후면 안전난간을 잡아 추락을 면함
- ◎ 재해자는 안전모, 안전대 등 개인보호구를 착용하지 않았으며, 작업대의 후면을 제외한 3면에 안전난간이 설치되지 않은 상태로 작업을 실시하였음

- ◎ 고소작업차량에 연결된 작업케이지의 3면에 안전난간을 설치하지 않고 작업을 실시(회전반동 및 이격에 의한 추락)하는 등 추락방지를 위한 현장 안전관리 부실
- ◎ 작업대 탑승·작업 중 안전모, 안전대 등 개인보호구 미착용

- ◎ 사용할 장비는 당해 현장에 알맞은 규격을 선정하고 장비를 회전하거나 정지할 때에는 충격을 피하여 유연하게 운전하며 비상시에는 비상정지 버튼을 눌러 대처
- ◎ 작업자들이 작업의 편의성을 위해 안전고리를 미체결하는 경우가 많으므로 현장 관리자는 작업전과 작업중의 안전고리 체결 상태를 수시로 확인하고, 추락에 대비하여 안전난간을 규정에 맞춰 철저히 설치

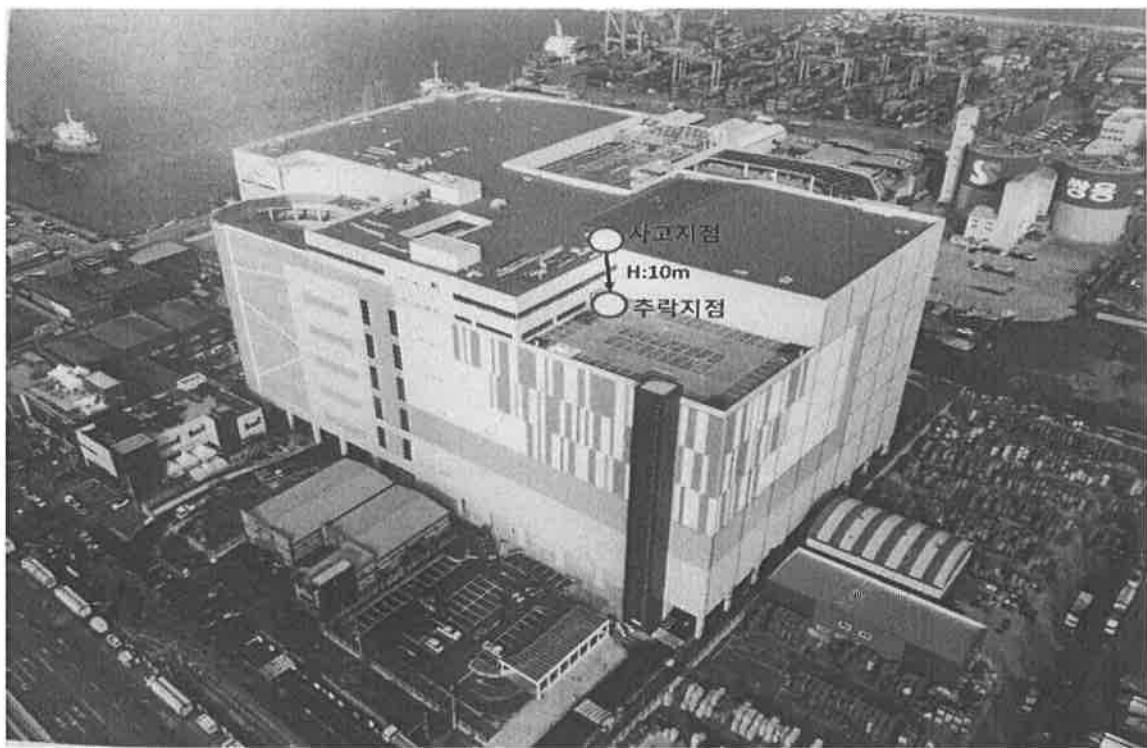
사고 사진 | 사고현장 전경

- ◎ 8층 물류센터 건물(5/31 사용승인 득)의 지붕 판넬 공사완료 후 잔여 자재(약 4mx0.55m, 약30kg)를 하역하기 위하여 정리하던 재해자(협력업체 일용근로자)가 건물 가장 자리 파라펫(높이 20cm) 근처에서 판넬을 내려놓은 직후 중심을 잊고 뒷걸음치다 파라펫 너머 10m 아래 7층 주차장으로 추락한 사고
- ◎ 사고당시 지붕 층에서 협력업체 소속 근로자 총 4인이 작업 중이었으며, 안전감시원은 지붕층 사고 반대편의 자재 정리작업을 감시 중이었음

- ◎ 고소작업 중 안전고리 체결을 위한 안전대 걸이 미설치, 작업자의 추락 위험구간 인접 작업실시에 대한 안전관리 소홀 등 추락방지조치 미흡
- ◎ 기 설치했던 안전난간은 준공 전 철거하였으며, 준공 후 방수 등의 문제로 안전난간대 미설치
- ◎ 재해자의 위험구간에서 안전대 미착용 등 주의가 부족하였으며 관리자는 안전대 착용 지시 등 현장 안전관리감독이 미흡

- ◎ 근로자가 추락할 위험이 있는 장소에 안전난간, 올타리 등 방호조치를 철저히 하고 안전난간 등을 해체할 경우 추락방호망을 설치하여 추락 사고 방지
- ◎ 고소작업자들에게 안전대 착용 및 안전고리 체결에 관한 교육을 철저히 하고 안전관리자 등은 미시행 상태 확인 시 시정토록 관리를 철저

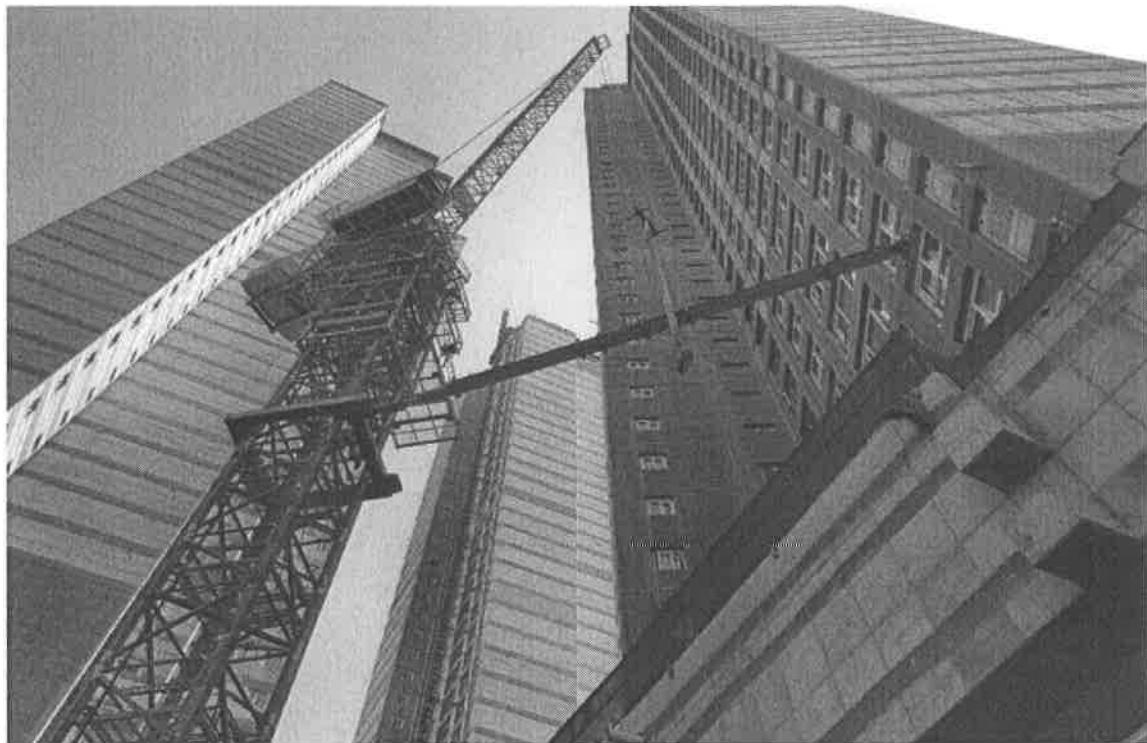
사고현장 전경

- ◎ 타워크레인(T/C)의 해체작업중 T/C 마스트 지지를 위한 1단 간격지지대 해체 작업 중 재해자 (T/C 설치·해체업체 작업자)가 T/C 혹(고리)에 연결된 슬링벨트를 간격지지대에 체결하기 위해 간격지지대 위에서 이동 중 간격지지대가 T/C 마스트축을 고정한 체인블록이 풀리면서 흔들리자 중심을 잃고 약20m 아래 지상으로 추락한 사고
- ◎ 재해자는 T/C 마스트와 건물 벽체에 양끝을 고정한 생명줄(수평 지지로프)에 안전대의 안전 고리를 체결하였으나, 생명줄이 끊어지며 추락함

- ◎ T/C 간격지지대 해체 시 간격지지대의 임시 고정 불량(체인블록 풀림)
- ◎ 안전대 부착설비인 생명줄 설치의 부적정(처짐 방지조치 미흡 등) 및 생명줄 파단 요인 (연결 플레이트 모서리)의 사전 고려 미흡 등 추락방지조치 미흡

- ◎ 타워크레인 간격지지대 해체 시 간격지지대 해체를 위한 임시고정을 철저히 하여 간격지지대의 흔들림 등에 의한 상부 작업자의 추락위험을 예방
- ◎ 안전대의 부착설비는 작업자의 추락을 방지할 수 있도록 충분한 강성을 확보한 자재를 사용하고, 처짐방지 조치, 파단 요인 제거 등을 철저히 하여 사고 방지

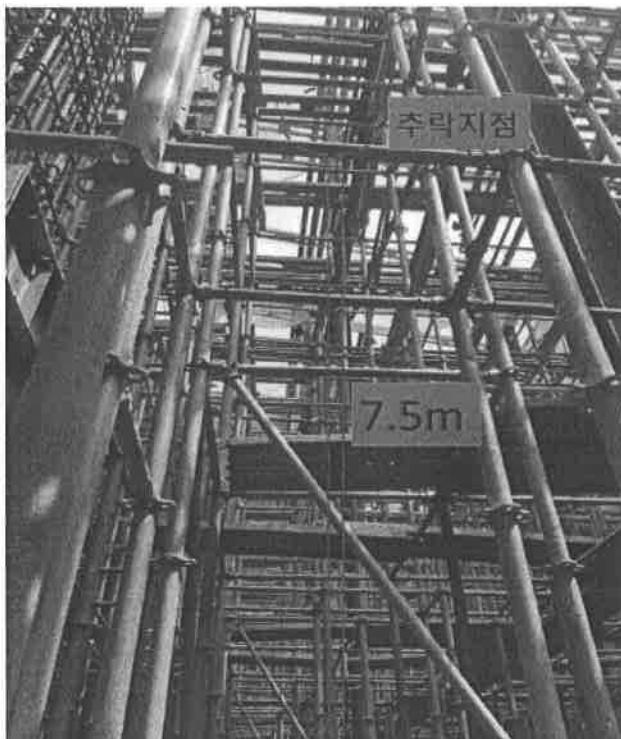
사고 사진 사고현장 전경(작업 위치)

- ◎ 지하 4층 내부 중층보($H=8.7\text{m}$) 시공을 위한 시스템동바리 설치 작업 중 작업자 3인이 4단 (약 7.5m) 수평재 위에서 약 2~3m 간격으로 명예를 전달하는 과정에서 중앙에 위치한 재해자가 전달받은 명예를 다음 작업자에게 전달하기 위해 이동하던 중 발을 헛디며 추락한 사고

- ◎ 작업자는 고소작업을 시행하며 고리 2개형 안전대를 착용하였으나 2개의 안전고리 모두 안전 난간에 체결하지 않은 것으로 추정
- ◎ 높은 위치에서의 시스템동바리 설치 시 안전 확보를 위한 작업발판 설치 또는 하부 안전망 설치 등의 안전기준 미준수에 대한 관리감독 미흡

- ◎ 작업자는 개인보호구인 안전모 및 안전대를 착용하고 안전고리를 부착설비 등에 견고하게 체결 후 작업 시행
- ◎ 관리자는 작업 중 작업자의 안전고리 체결 필요성 및 방법을 명확히 인지시키고 작업 중 수시로 안전고리 체결 여부를 확인
- ◎ 작업자 추락사고 방지를 위하여 고소작업시에는 작업발판 또는 추락방호망 등 추락재해방지 시설을 설치하여 안전하게 작업

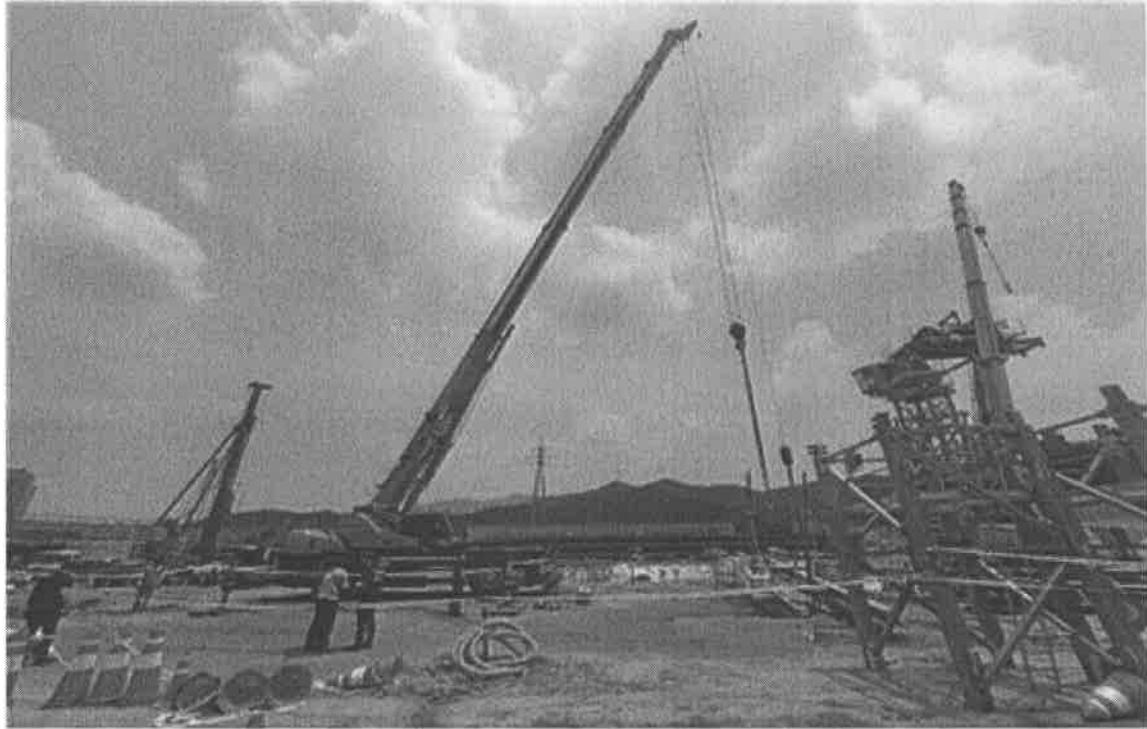
사고 사진 사고현장 전경

- ◎ 이동식크레인(51t)으로 타워크레인 자재(캣 헤드)를 지상에서 약2m 높이로 인양하여 본체에 조립하기 위해 사전 조립작업을 진행하던 중 슬링벨트가 파단 되어 하부에서 조립 작업을 감독 하던 재해자(작업팀장)가 낙하물에 맞음

- ◎ 인양작업 시 자재의 날카로운 부위나 모서리 등에 슬링벨트가 직접 접촉함에 따라 파단 된 것으로 자재 결속부위 위치선정에 대한 점검 미흡
- ◎ 크레인을 이용한 중량물 인양 작업 시 작업 반경 내 하부에 작업자 확인 및 대피 등 관리감독 미흡

- ◎ 크레인 인양 작업 시 자재의 날카로운 부위나 모서리 등에 슬링벨트가 직접 접촉되지 않도록 접촉방지 조치를 철저히 하며, 벨트 결속부위 위치선정에 대한 점검 및 안전성 검토 철저
- ◎ 크레인을 이용한 중량물 인양 작업 시 작업 반경 내 작업자 대피 등 위험요인 확인 및 관리감독 철저

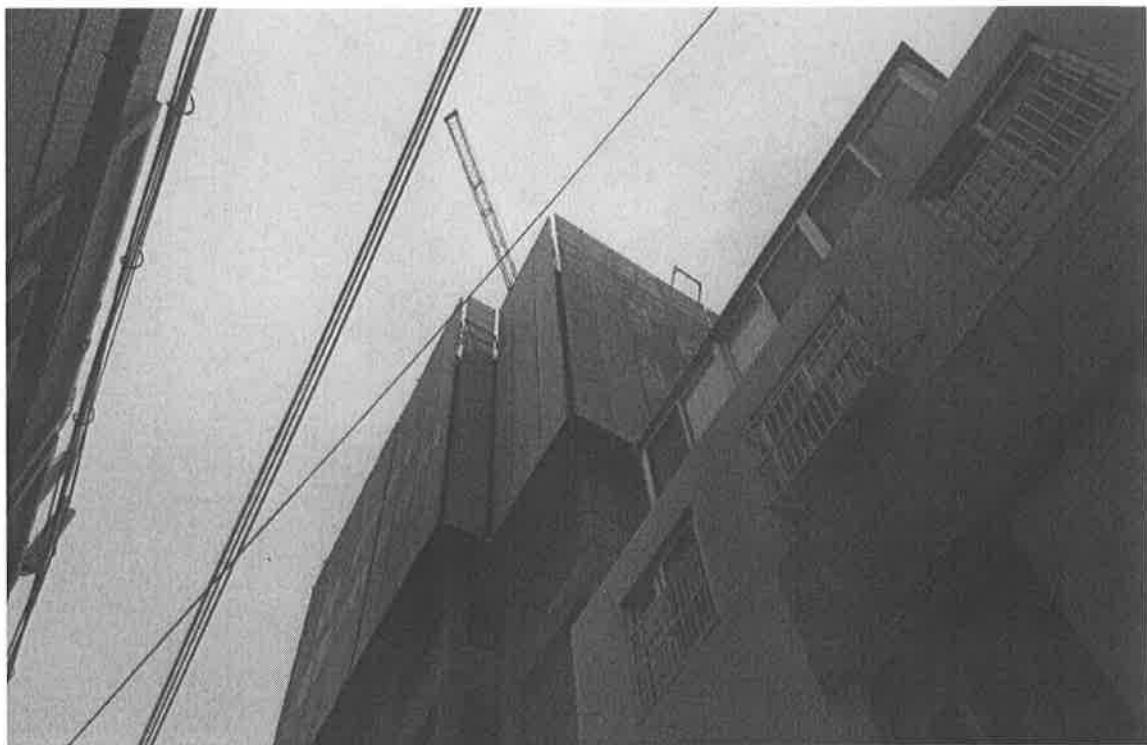
사고현장 전경

- ◎ 무인 타워크레인(인양능력 약2톤, 지브길이 약24m)을 조종하여 신축중인 건물 8층에 벽체철근 인양 작업을 완료한 재해자(철근공)가 공사휀스 밖 도로(건물 외벽에서 약2m 이격)에서 잔여 철근을 천막으로 덮는 작업을 하던 중 약40m 높이에서 낙하하는 타워크레인의 후크 블록(도르래 장치, 130kg)에 맞음

- ◎ 타워크레인 권과방지장치 미작동 또는 와이어로프가 지브 끝단 시브에서 이탈하여 시브와 지브 사이에 끼여 파단하면서 후크 블록이 낙하한 것으로 추정
- ◎ 재해자는 공사 가설울타리 밖 도로변에서 철근 천막덮기 작업 중 낙하물에 맞았으며, 도로변에서의 갑작스러운 사고에 대비한 감시자·감독자 미배치 등 현장 안전관리·감독 미흡
- ◎ 타워크레인을 운전한 작업자의 자격 미충족

- ◎ 「건설기계관리법」 제13조제1항 및 같은법 시행규칙 [별표7]에서 규정하고 있는 정기검사(검사 유효기간 6개월, 이동설치시마다 실시)를 실시하고, 정기검사의 내실화를 통해 노후화 등에 따른 타워크레인 결함 발생 및 사고를 방지
- ◎ 작업자에게 작업 중 갑작스러운 사고에 대비할 수 있도록 감시·감독자를 배치하여 안전한 작업 수행
- ◎ 타워크레인을 운전하기 위해서 운전면허 또는 관련교육 이수 등 적격자가 운전하여야 하며 관리자는 이를 확인

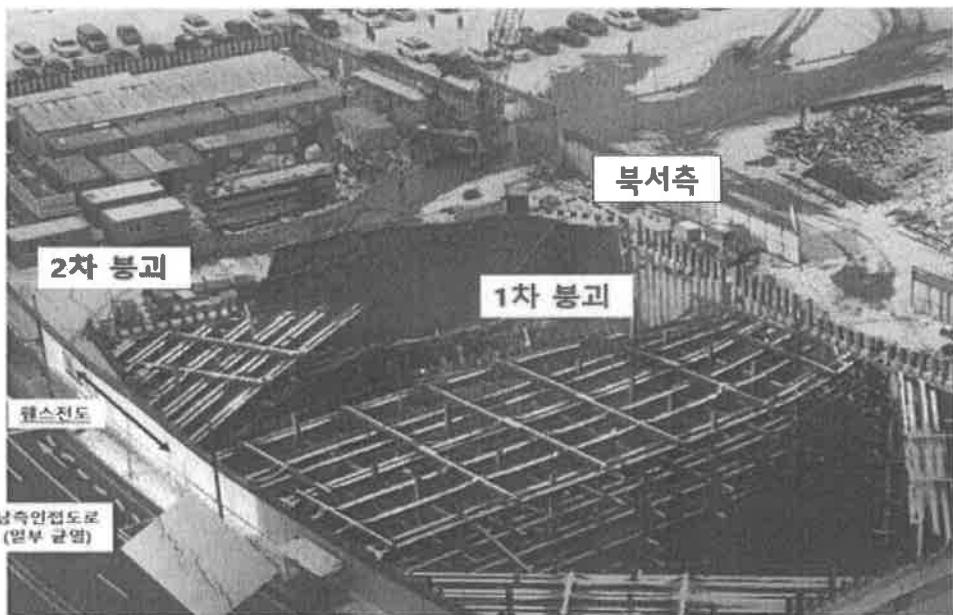
사고현장 전경(원경)

- ◎ 건축공사 지하 터파기 현장(굴착깊이 18m) 흙막이가시설(SCW 벽체 + 수평버팀대 8단 구성)에서 흙막이 벽체 및 베틈대와 배면 토사 붕괴 발생
- ◎ (1차 붕괴) 터파기 북서측 코너부 흙막이가시설(폭40m, 너비5m, 베틈대 상부 7단)과 동측 배면 지반 일부 붕괴 발생, 현장 남측 인접도로(중앙부 및 측구 인접부) 일부 균열 발생
- ◎ (2차 붕괴) 터파기 남서측 코너부 흙막이가시설 붕괴와 배면 지반 및 인접도로 붕괴 발생

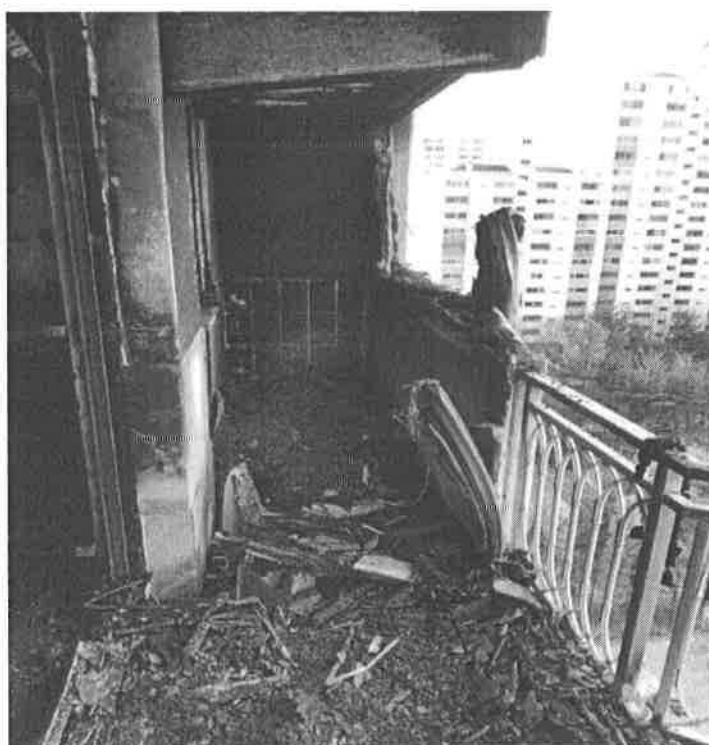
사고 사진 사고현황(세대 베란다 전경)

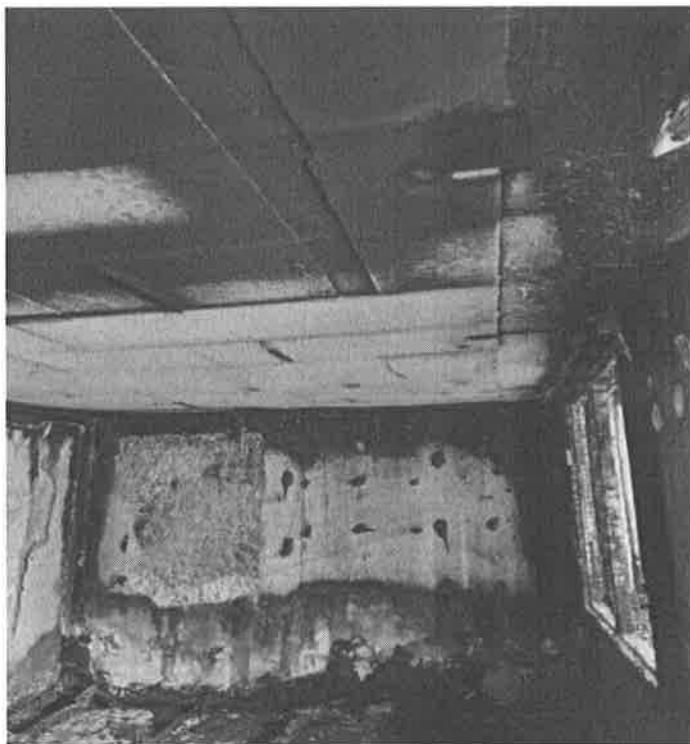
사고현황(세대 내부 전경)

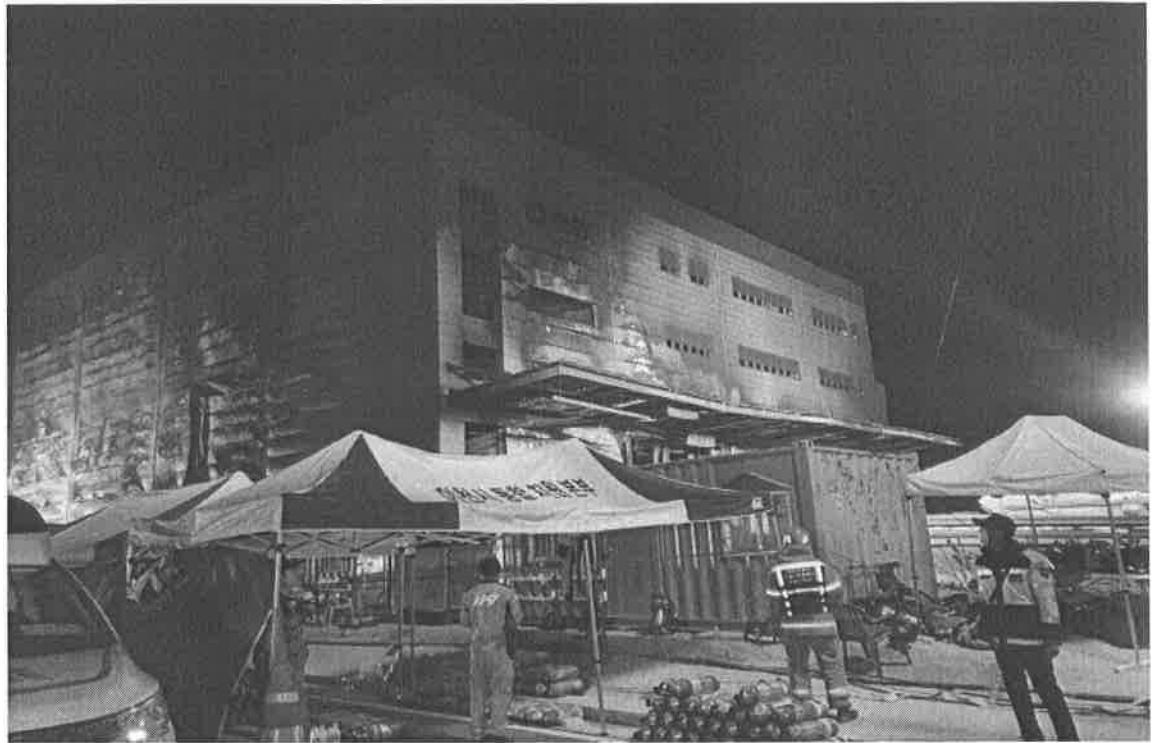
- ◎ 물류창고 B동 지하2층 우레탄 작업중 유증기 발생에 따른 급속한 연소로 인한 화재로 추정

- 지하2층 실내기 배관 설치를 위한 산소용접 작업 중 불티가 발생하였으나, 용접작업 시 필수 장치인 방화포와 불티 비산방지 덮개 미설치
- 공사기간 단축을 위해 피난 대피로와 방화문 폐쇄, 설계와 달리 옥외 철제 비상계단의 외장을 패널로 마감한 임의시공
- 화재 폭발 위험작업의 동시 시공, 임시소방시설 미설치, 안전관리자 미배치 등 다수의 안전수칙 미준수

사고 사진 | 사고현장 전경

- 인화성 물질 발생 작업 시작 전 화재발생 위험요소의 제거
- 화기 작업 시 안전작업을 위한 화재감시자 배치
- 화재 발생 위험작업 대상자에 대한 비상 대응방안 마련 및 예방 안전훈련 실시
- 지하층 및 밀폐공간은 강제 환기시설을 설치하여 급·배기 실시
- 우레탄폼 시공 시 용접작업 등 화재유발 공종 동시작업 금지

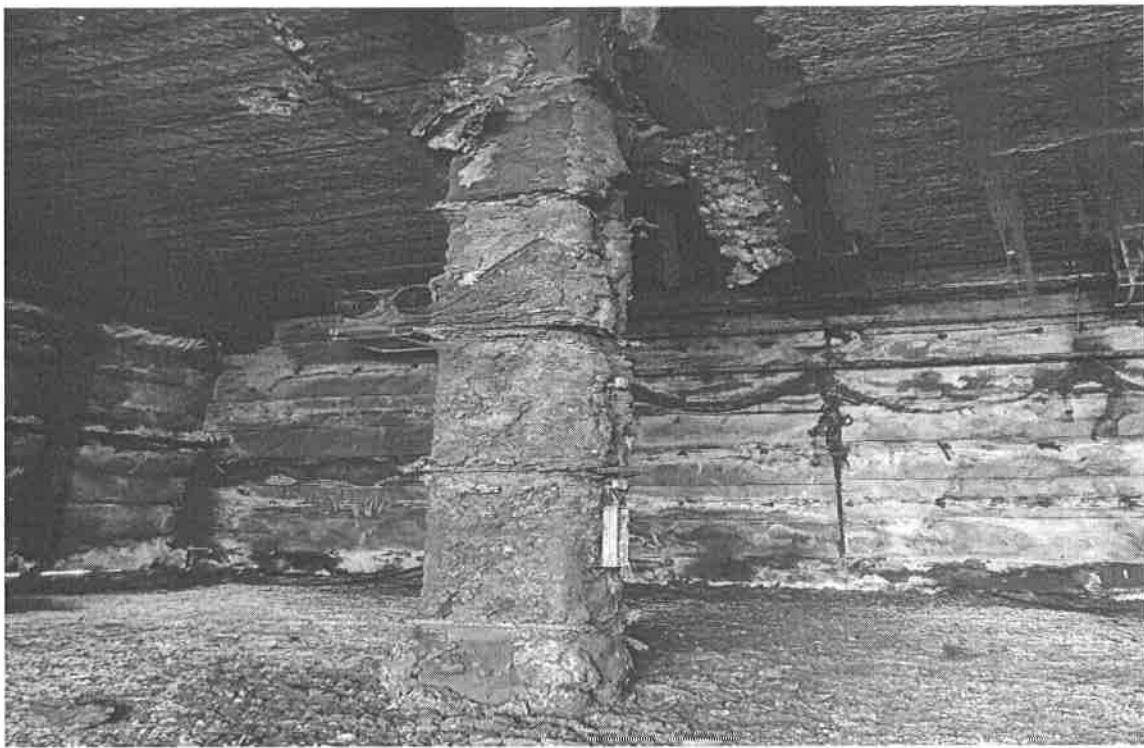
사고 사진 사고현황(내부 기둥 전경)
