# 업무연락

## 중대재해 사례 전파

**중대재해** 주요 사고 사례입니다. 유사 작업시 안전조치에 참조하시기 바랍니다.

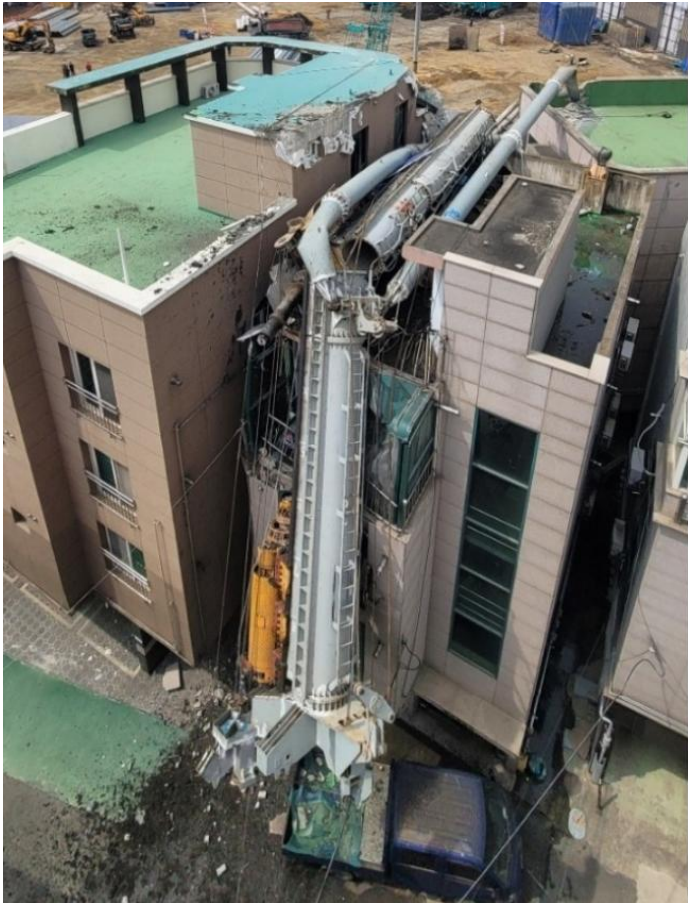
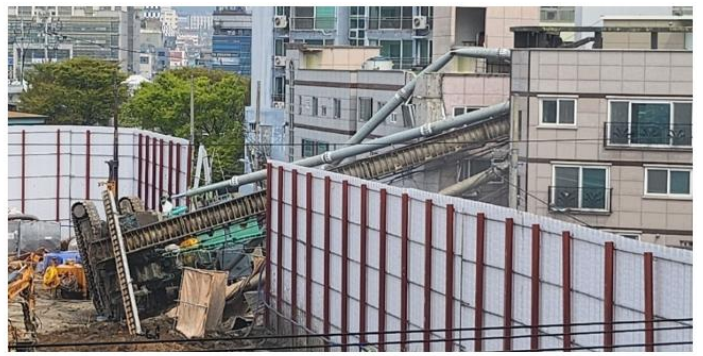
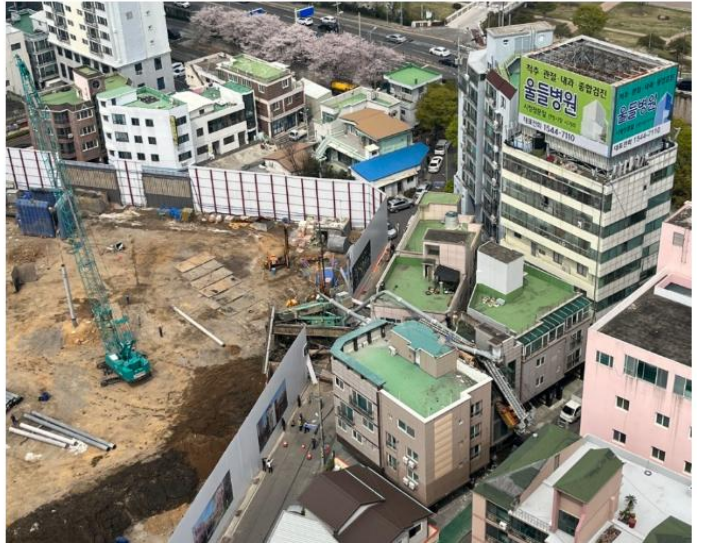
29일 울산소방본부에 따르면 이날 오전 11시 35분경 37m 길이의 항타기가 넘어지면서 4층짜리 원룸 건물 등 인근 3개 건물을 덮쳤다. 파손된 원룸 3곳 중 2곳에서 각각 주민 3명과 2명 등 모두 5명의 부상자가 나왔다. 신세계 빌리브 리버런트 공동주택 건설현장은 지난해 12월 착공해 오는 2025년 11월 준공 예정이다.
