인천 검단신도시 아파트
지하주차장 붕괴사고
안전조사 보고서

2023. 05. 08.

韓國技術士會

안전조사위원회
(건축소위원회)

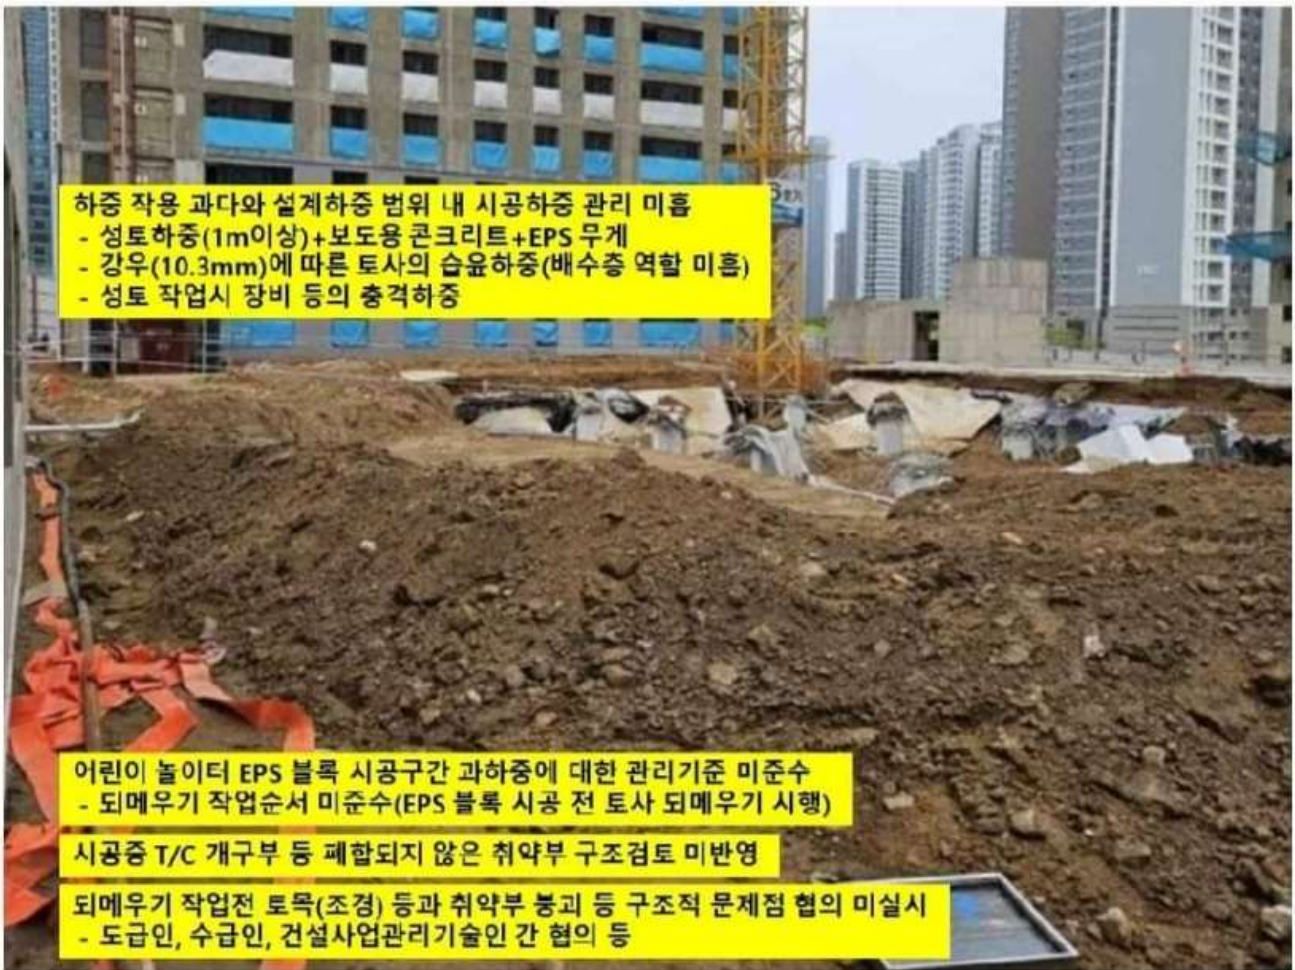
하중 작용 과다와 설계하중 범위 내 시공하중 관리 미흡
 - 성토하중(1m이상)+보도용콘크리트+EPS 무게
 - 강우(10.3mm)에 따른 토사의 습윤하중(배수층 역할 미흡)
 - 성토 작업시 장비 등의 충격하중

어린이 놀이터 EPS 블록 시공구간 과하중에 대한 관리기준 미준수
 - 되메우기 작업순서 미준수(EPS 블록 시공 전 토사 되메우기 시행)
