# 노사 합동 안전 점검

현장명 : 강릉건소동 모아미래도 아파트 공사

2025년 4월 30일 수요일

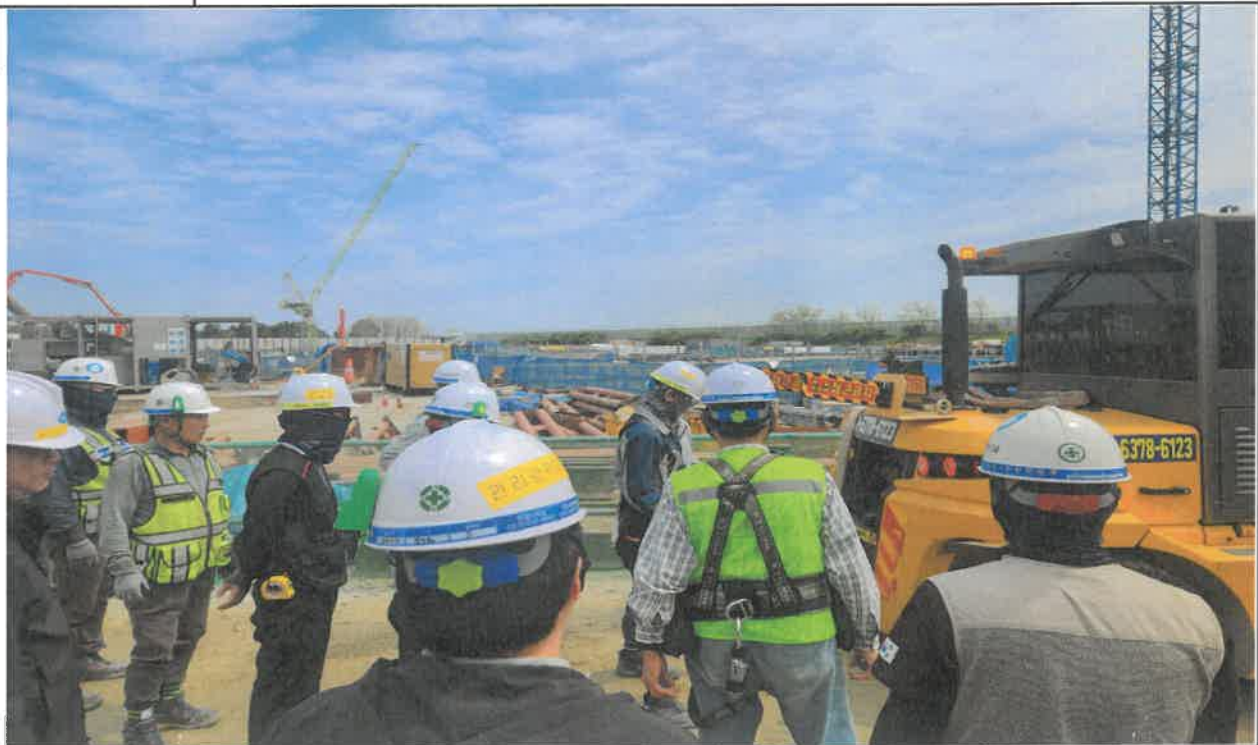
| 내 용 | 지게차 등 건설기계장비 안전장치 설치유무 및 시동키분리상태 관리철저 | | |

| 점검 항목 | 점검사항 | 점검 결과 | 조치 사항 |
|---|---|---|---|
| 차량계<br>건설기계 | 4.고속절단기 방호 장치 | 이상없음 | 협착방지봉 등 안전장치 설치관리준수 |

1. 작업전 안전점검 계속 시행
2. 현장내 안전모, 안전화, 안전대 지급 및 착용할수 있도록 관리철저
3. 단부 안전난간 , 개구부 덮개 설치관리 양호, 계속 관리
4. 시스템비계, 등바리 설치기준준수 (핀 체결 등)
5. 데크플레이트 등 자재 적치높이 기준준수
6. 현장내 쓰레기 분리수거 할수 있도록 계속적 관리
7. 협착방지봉 등 건설기계 안전장치 설치관리

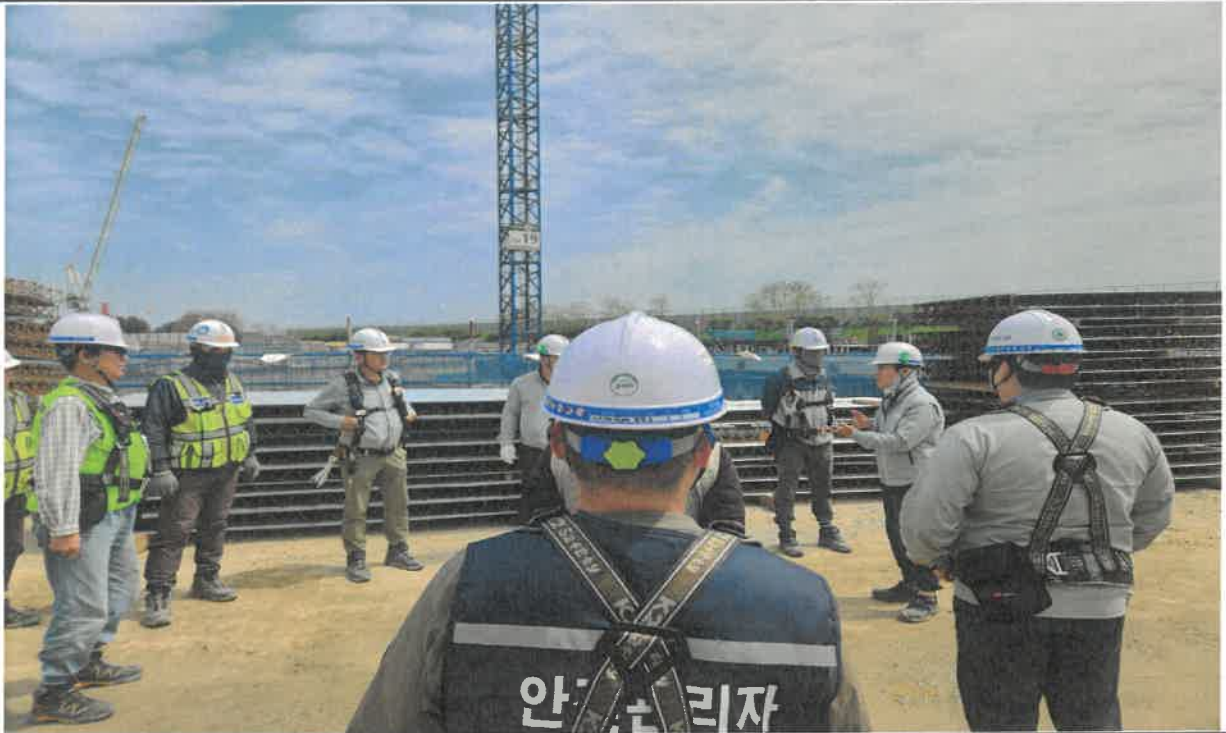
| 점검 항목 | 점검사항 | 점검 결과 | 조치 사항 |
|---|---|---|---|
| | 3.현장주변 정리정돈 및 통로확보 상태 | 야적 높이기준 초과 | |

| 내용 | 테크플레이트 자재 등 자재적재 높이, 편심먹지 않도록 관리 | | |

| 점검 항목 | 점검사항 | 점검 결과 | 조치 사항 |
|---|---|---|---|
| 기타 사항 | 1.근로자 안전모 착용 상태 | 양호함 | 데크플레이트 등 강풍에 의해 날아갈 위험<br>으로 야적높이기준 준수 |

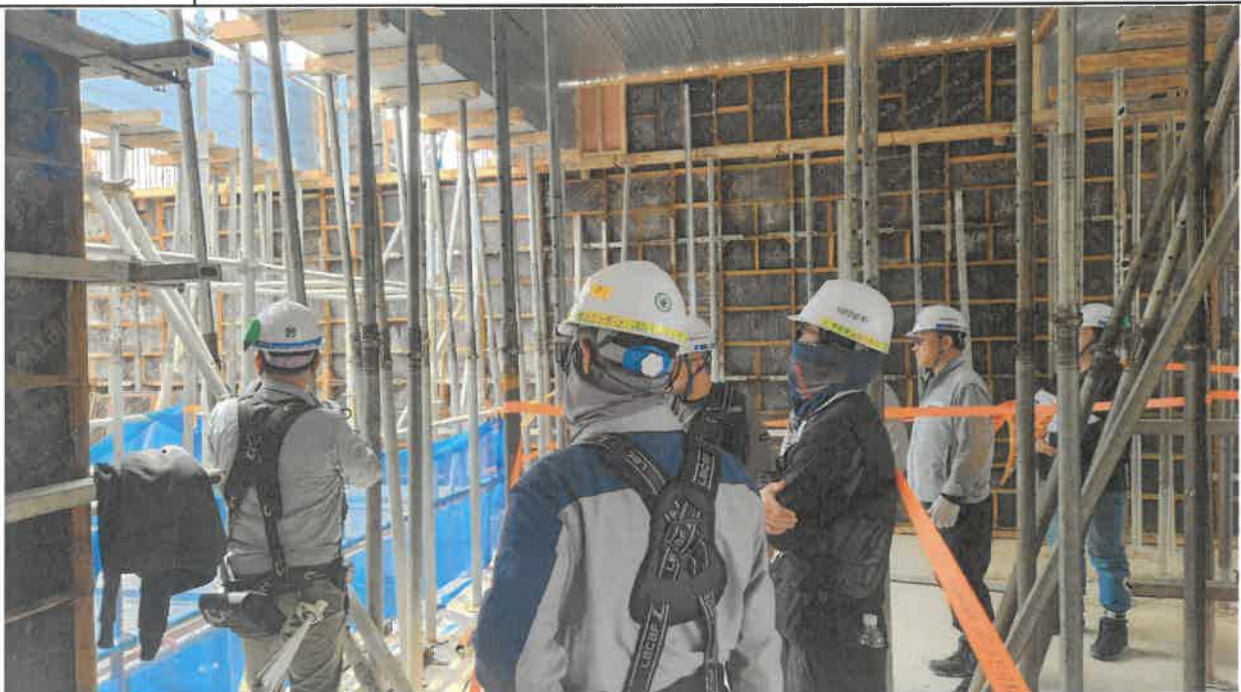
| 내용 | 시스템비계, 동바리 설치시 설치기준준수 (핀 누락 없도록 관리) | | |

| 점검 항목 | 점검사항 | 점검 결과 | 조치 사항 |
|---|---|---|---|
| 추락재해<br>방 지 | 1.개구부 방호조치<br>- 엘리베이터 홀, 바닥 개구부<br>안전난간, 덮개 설치 여부<br>- 베란다, 통로, 작업 발판끝 안전<br>난간 설치 여부<br>- 기타 개구부 방호 조치 여부<br>2.비계의 설치 상태<br>- 시스템비계 설치여부<br>- 외줄 비계 조립시 작업 발판<br>3.이동식(틀) 비계 여부<br>- 상부 안전난간 설치 여부<br>- 사다리등 승강 설비 설치 여부<br>- 바퀴 구름방지 장치 설치여부<br>4.안전난간을 설치할수 없는 개구부<br>주위 고소 작업시 안전대 부착 설<br>비 설치, 안전대지급 착용상태 | 이상없음<br>수평재 핀 체결 미비<br>이상없음<br>근로자 안전대착용<br>안전고리 미체결자 발<br>견 | 개구부 덮개설치관리중<br>PIT 집수정 개구부 난간대설치관리중<br>현장 전체적으로 핀 체결 누락부 조치<br>근로자 교육실시 및 골조관리자<br>형틀,철근 근로자 안전대,고리체결관리 |

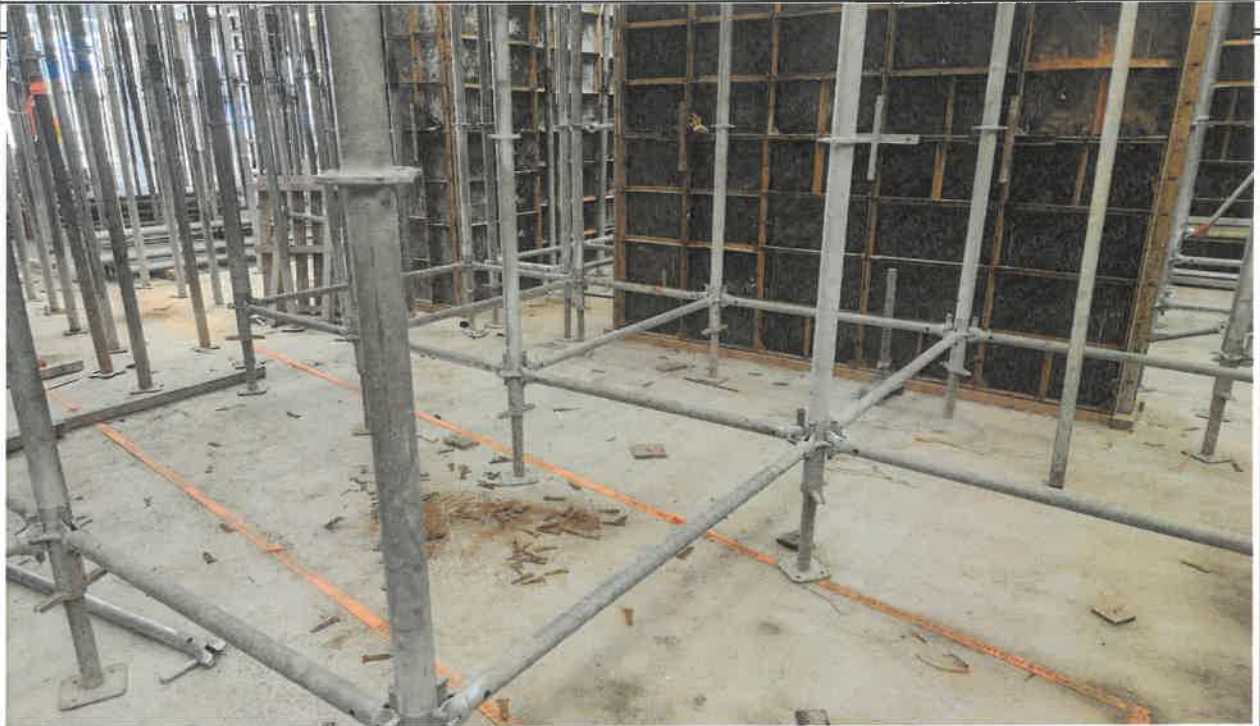
| 내 용 | 시스템비계,동바리 핀체결상태 관리 | | |

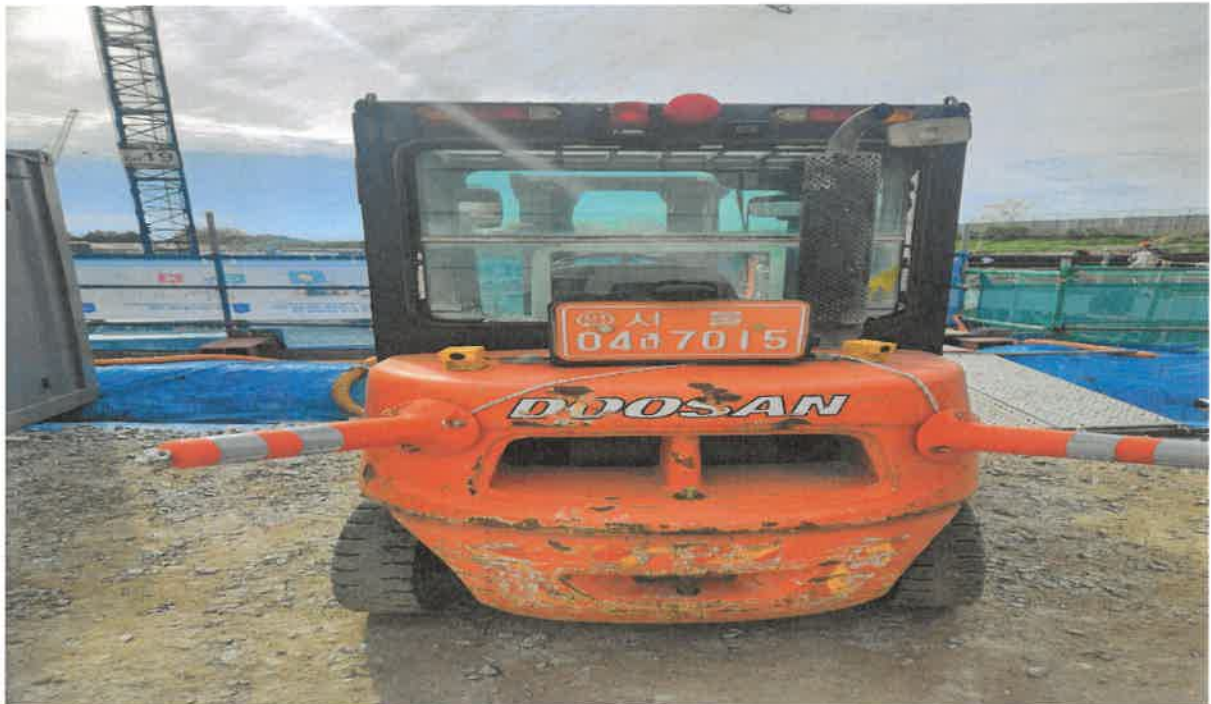
| 내 용 | 지게차 협착방지봉 부착, 키분리관리 | | |

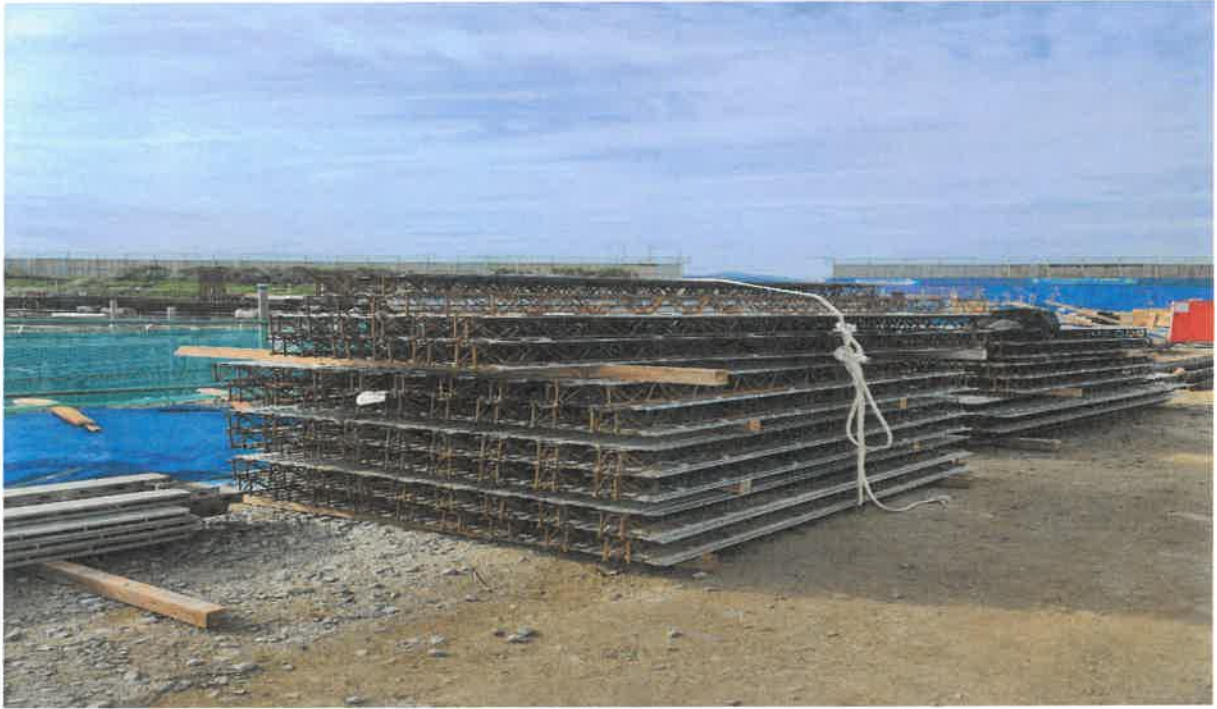
| 내용 | 테크플레이트 야적 및 강풍에 날리지 않게 로프로 고정 | | |
