[동종업 타사 중대재해 발생알림]

**대우건설 인천 루원 지웰시티 푸르지오 현장 매몰 사고 □**

안전기획팀  
'22.07.12. 11:30

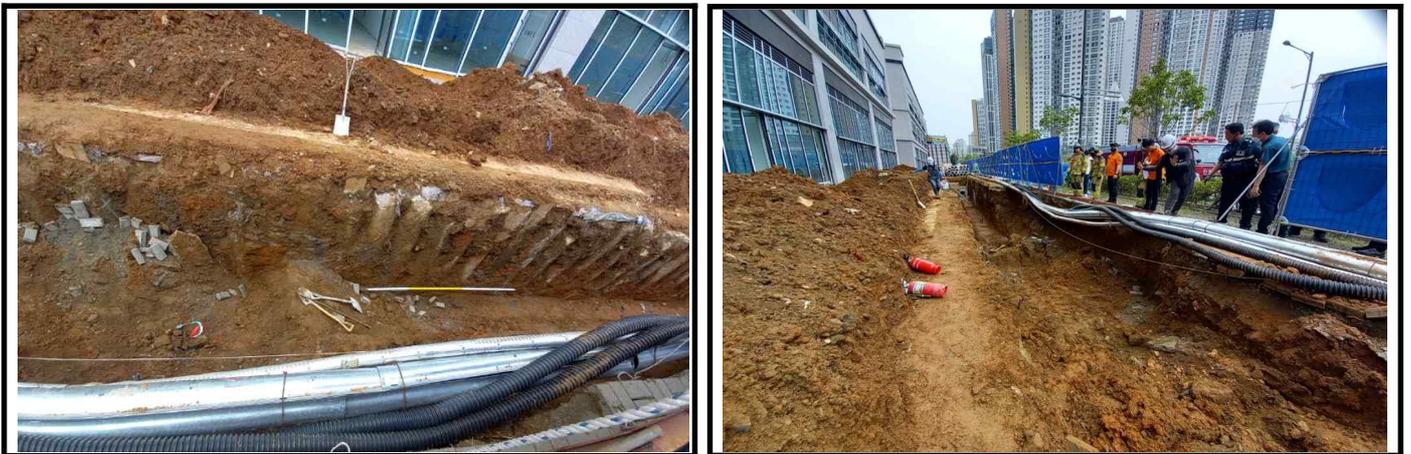
□ **현장사진**

'22.07.12(화) 10시 00분경 배수관(오수관로) 매설 작업 중 트렌치 굴착 구간 하부에서 측량기사를 보조하는 업무를 담당하던 재해자가 무너진 흩더미에 하체와 가슴부위를 깔려 119 이송 후 치료중 사망

- ▷ 관로 트렌치 굴착시 토사 기울기(구배) 기준 미준수(수직굴착)

- ▷ 재해사례 전파
- ▷ 토사 굴착 작업시 기울기(구배) 기준을 준수하고 필요시 간이 흩막이(TK판넬 등)를 설치
- ▷ 굴착한 토사 및 관로 등 적재물은 굴착상단부엿 굴착깊이 만큼 거리를 이격하여 적재
- ▷ 굴착작업시 상기 사고 사례를 위험성평가지 반영하여 안전대책 수립 및 시행

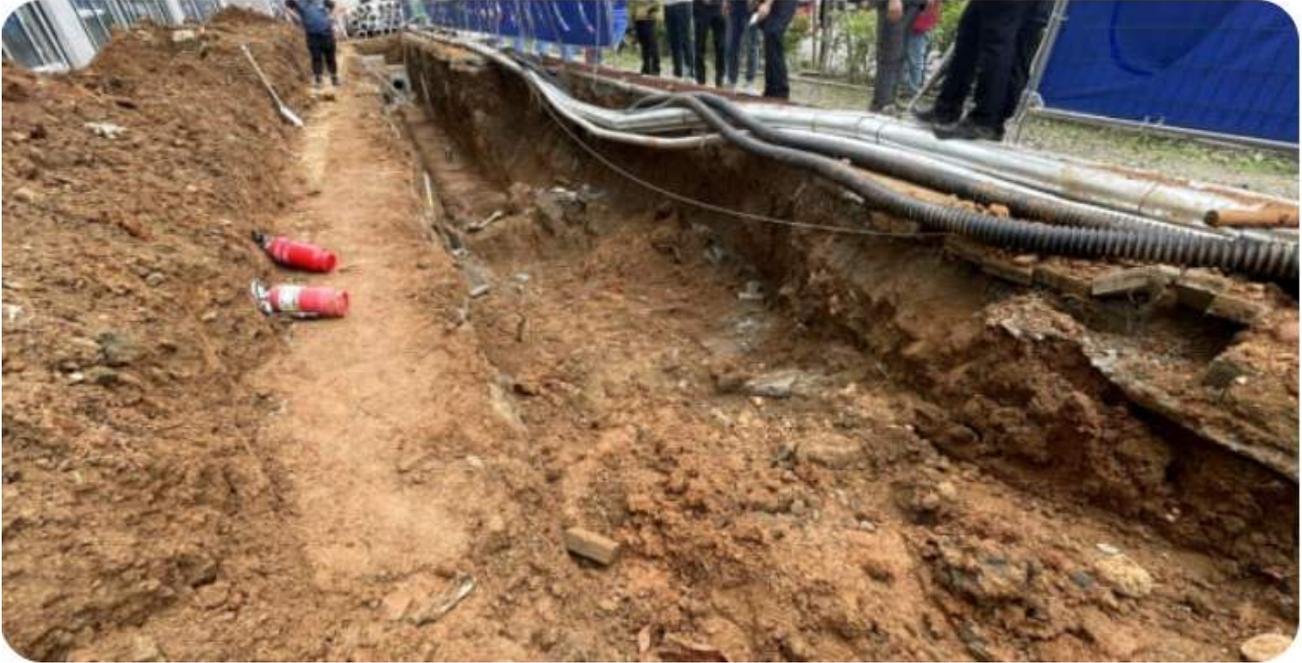
건설업계에 따르면 12일 오전 9시 56분께 인천 서구 루원지웰시티 푸르지오 신축공사 현장에서 근로자 A씨가 관로 공사 중 쏟아져 내린 토사에 하반신이 묻히는 사고를 당했다. 119 구급차로 인근 병원으로 이송됐지만 끝내 숨을 거뒀다.
