[동종업 타사 중대재해 발생알림]

만덕건설 예곡가압장 개선사업 현장 협착 사고 件

안전기획팀
'22.05.20. 11:30

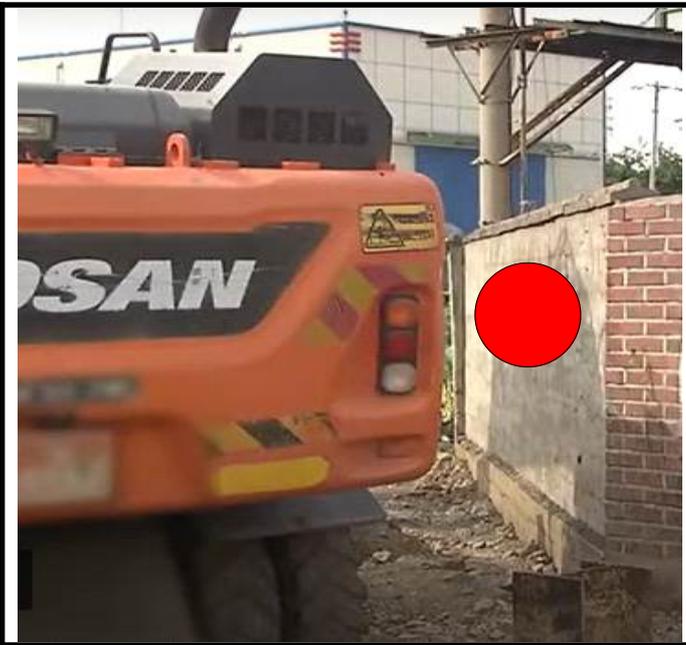
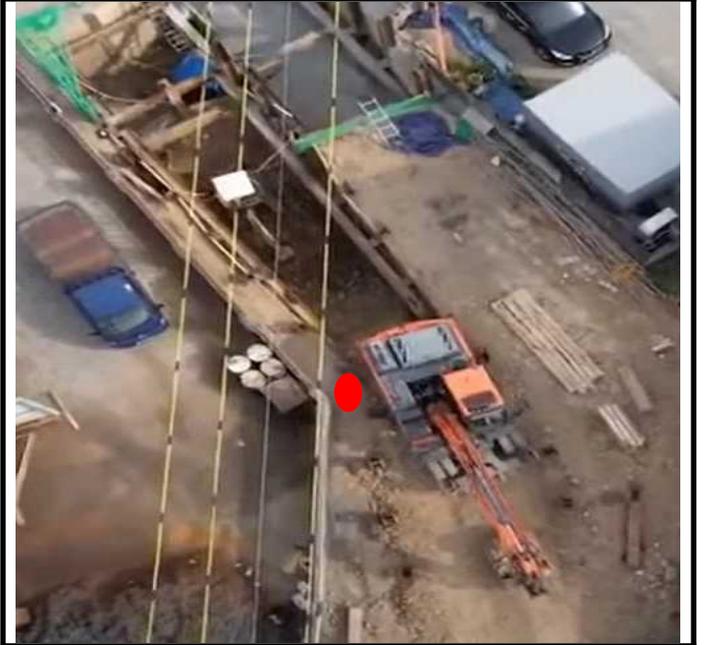
□ **재해사진**

'22.05.16(수) 7시 50분경 경남 함안군 칠원읍의 예곡가압장 개선사업 공사 현장에서 상수도 공급을 위해 굴착기와 덤프트럭을 이용한 토사 반출 작업 진행 중 용접공이 굴착기와 벽면 사이로 이동하다 회전하는 굴착기 후면부와 벽면 사이에 끼임

- ▷ 굴삭기 회전 위험 반경내 용접공이 접근하여 굴삭기의 회전하는 카운터웨이트와 벽면 사이에 끼임
- ▷ 작업구간내 통제 유도원 미배치

- ▷ 재해사례 전파
- ▷ 굴삭기 등 건설기계 작업구간 출입금지조치 실시 및 접근경보 스마트 안전시스템 적용
- ▷ 건설기계 작업 위험성평가지 사고사례를 반영하여 대책 수립 및 적용
- ▷ 차량계 건설기계 작업계획서 작성시 협착예방 대책 반영

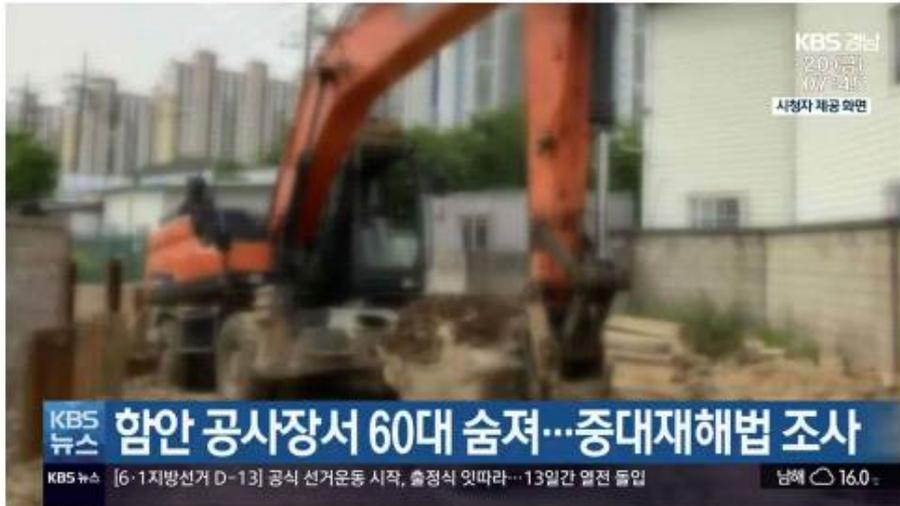
어제 오전 8시쯤 함안군 칠원읍 상수도 시설 공사 현장에서 시공사 협력업체 소속 60대 노동자가 움직이던 굴착기와 벽면 사이에 끼어 숨졌습니다.

경찰과 노동부는 숨진 노동자가 굴착기 토사 반출 작업 현장을 지나던 중 사고가 난 것으로 보고, 사고 원인과 함께 중대재해처벌법 위반 여부를 조사하고 있습니다.
