# 협 조 전

문서번호 : 안전보건팀 22 -005호  
시행일자 : 2022. 07. 07  
수 신 : 현장소장  
참 조 : 관리감독자  
제 목 : 최근 건설현장 사망사고 사례 전파 및 안전관리 철저 당부

붙 임: 최근 건설현장 사망사고 사례 1부. 끝.

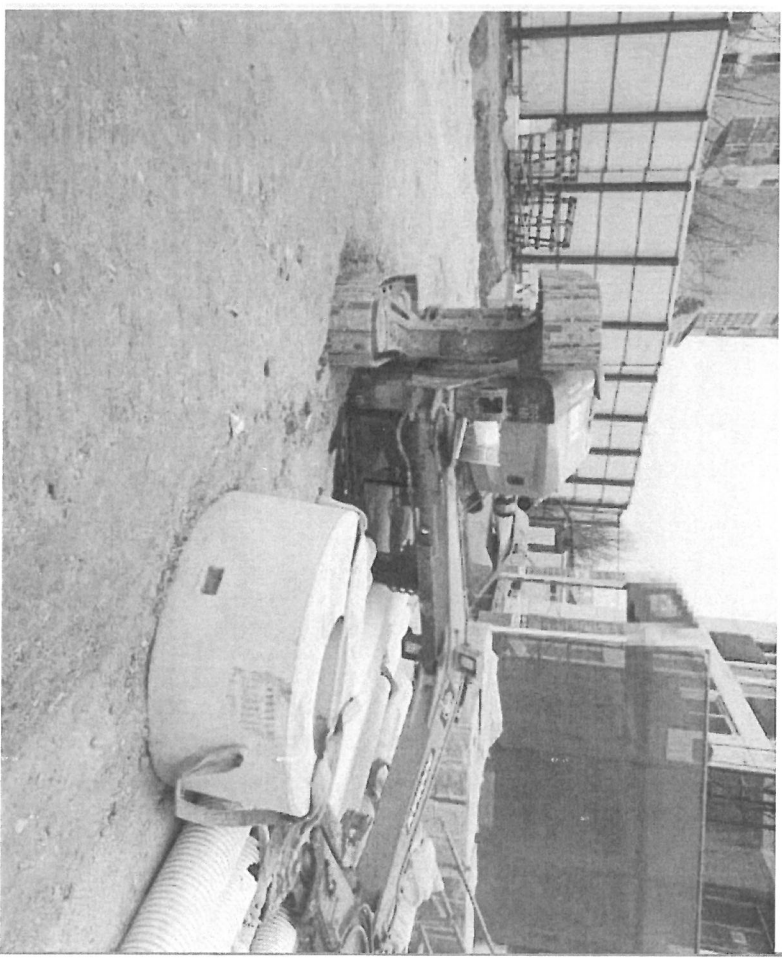
## 굴착기에 깔려 사망

2022. 1. 26. 09:00경 광주광역시 광산  
구 소재 건설현장에서 안전띠를 매지 않  
고 굴착기를 조종하던 재해자가 1톤 정도 되  
는 콘크리트 맨홀을 들어 올려 180°가량 회  
전하던 중 운전실 쪽으로 기운 굴착기로 인  
해 운전실 밖으로 떨어진 뒤 넘어진 굴착기  
에 깔려 병원으로 이송되었으나 사망(사고  
조사 결과와 상이할 수 있음)

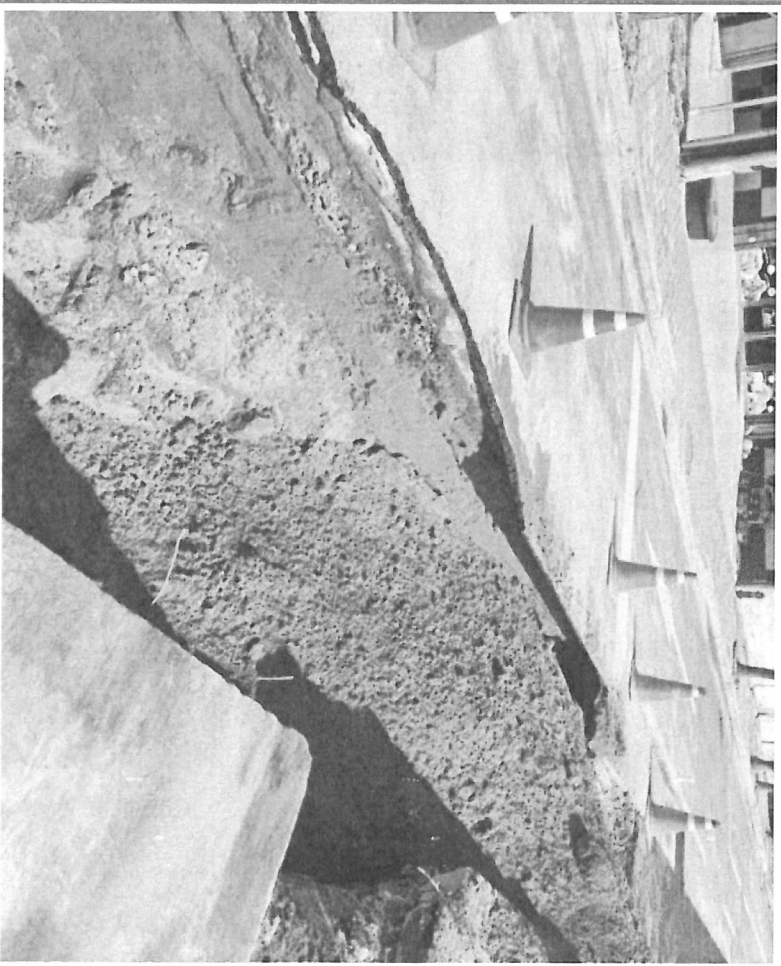
## 무너진 골착면 토사에 깔림

2022.3.8. 10:28경 경상남도 창원군 소재  
건설현장에서 깊이 2.4m를 수직으로 터파  
기 한 바닥면에 직경 300mm 도시가스 저  
압관을 설치하던 재해자가 터파기 기울기를  
확보하지 않아 무너진 골착면 토사에 깔려  
병원으로 이송되었으나 사망(사고조사 결과  
와 상이할 수 있음)

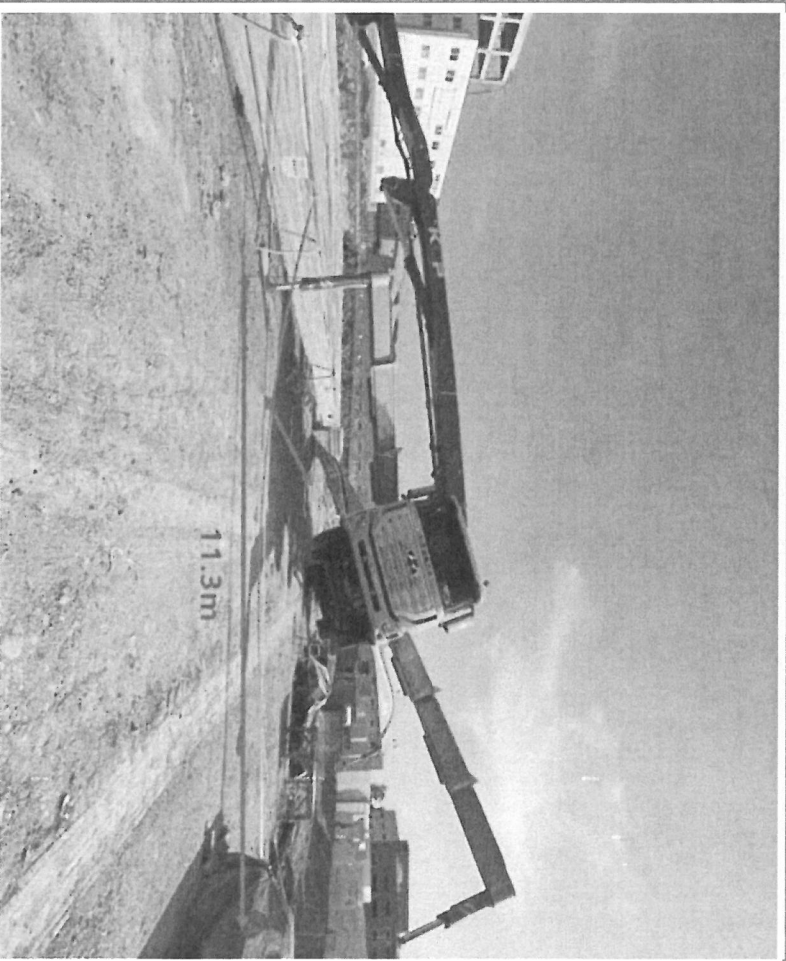
## 물체에 맞아 사망

2022.6.1. 09:01경 경기도 용인시 소재 건설현장에서 버림 콘크리트 타설 작업을 하던 재해자가 지반 침하로 붐을 편 방향으  
로 기울어진 콘크리트펌프 차체로 인해 바닥으로 내려앉은 붐에 맞아 병원으로 이송되었으나 사망(사고조사 결과와 상이할 수 있음)

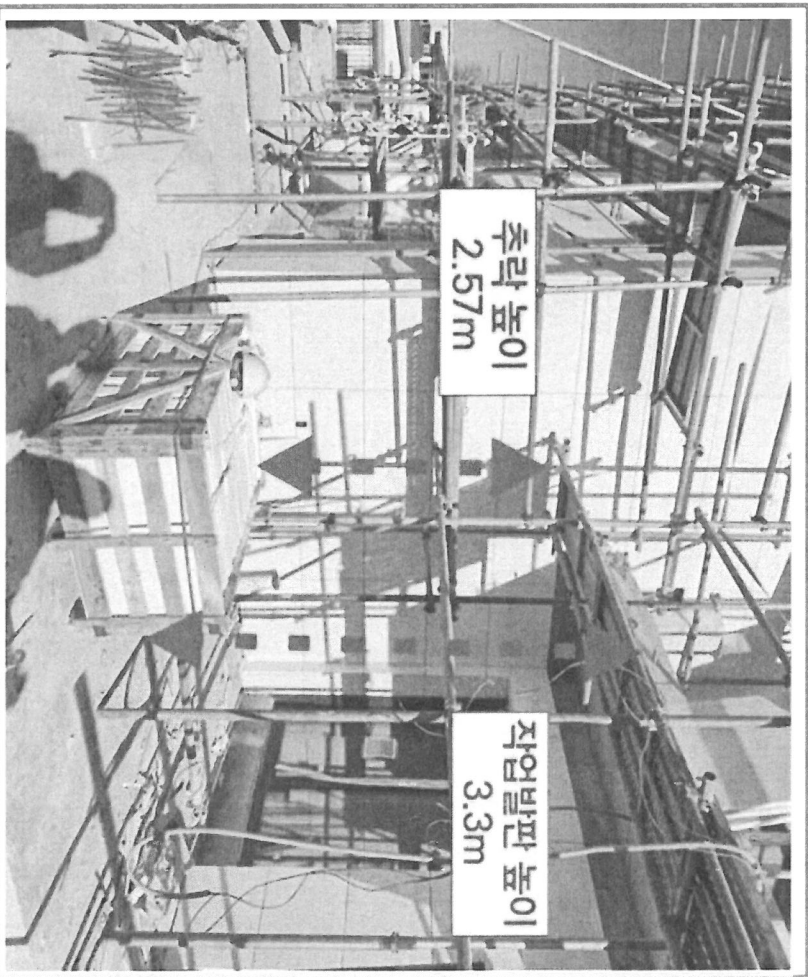
## 비계에서 추락 사망

2022.1.17. 11:10경 인천광역시 강화군 소재 건설현장에서 2층 외벽에 대리석을 설치 하던 재해자가 1층으로 내려와 휴식을 취 하던 작업 장소로 가기 위해 비계를 타고 오 르던 중 약 2.6m 아래 자재 위로 떨어져 병 원으로 이송되었으나 치료 중 1.18일 사망 (사고조사 결과와 상이할 수 있음)
