[동종업 타사 중대재해 발생알림]

성지종합건설 오피스텔 신축 현장 감전 사고 件

안전기획팀
'22.08.09. 09:30

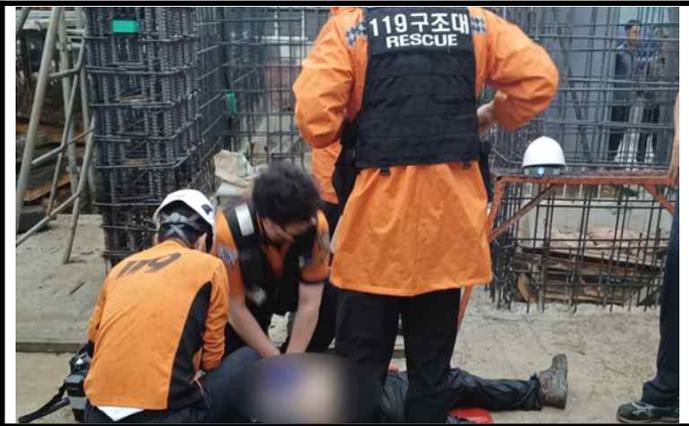
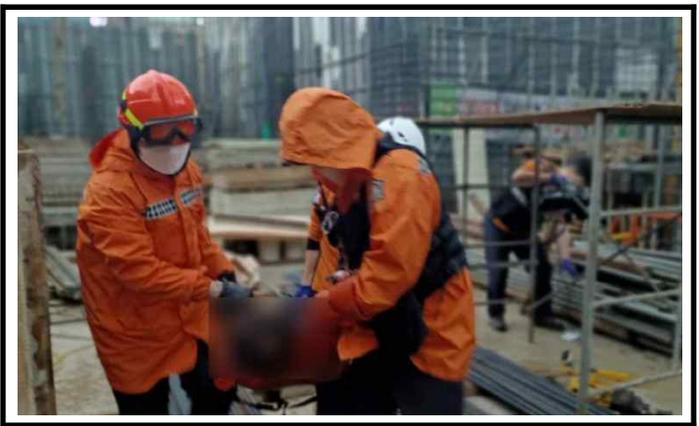
□ **재해사진**

'22.08.08(월) 12시 04분경 우천 노출된 1층에서 전기 그라인더로 철근 절단 작업을 하던 중 감전 (추정)되어 심정지 상태로 병원으로 후송하였으나 사망

- ▷ 우천 전기 그라인더 사용시 누전으로 인한 감전
- ▷ 고용노동부 및 경찰 조사 진행중

- ▷ 재해사례 전파
- ▷ 우천시 야외에서 전기기계기구 사용 금지
- ▷ 장마철 우천시 야외 전기기계기구 사용으로 인한 감전 위험요인에 대한 대책 수립 및 반영

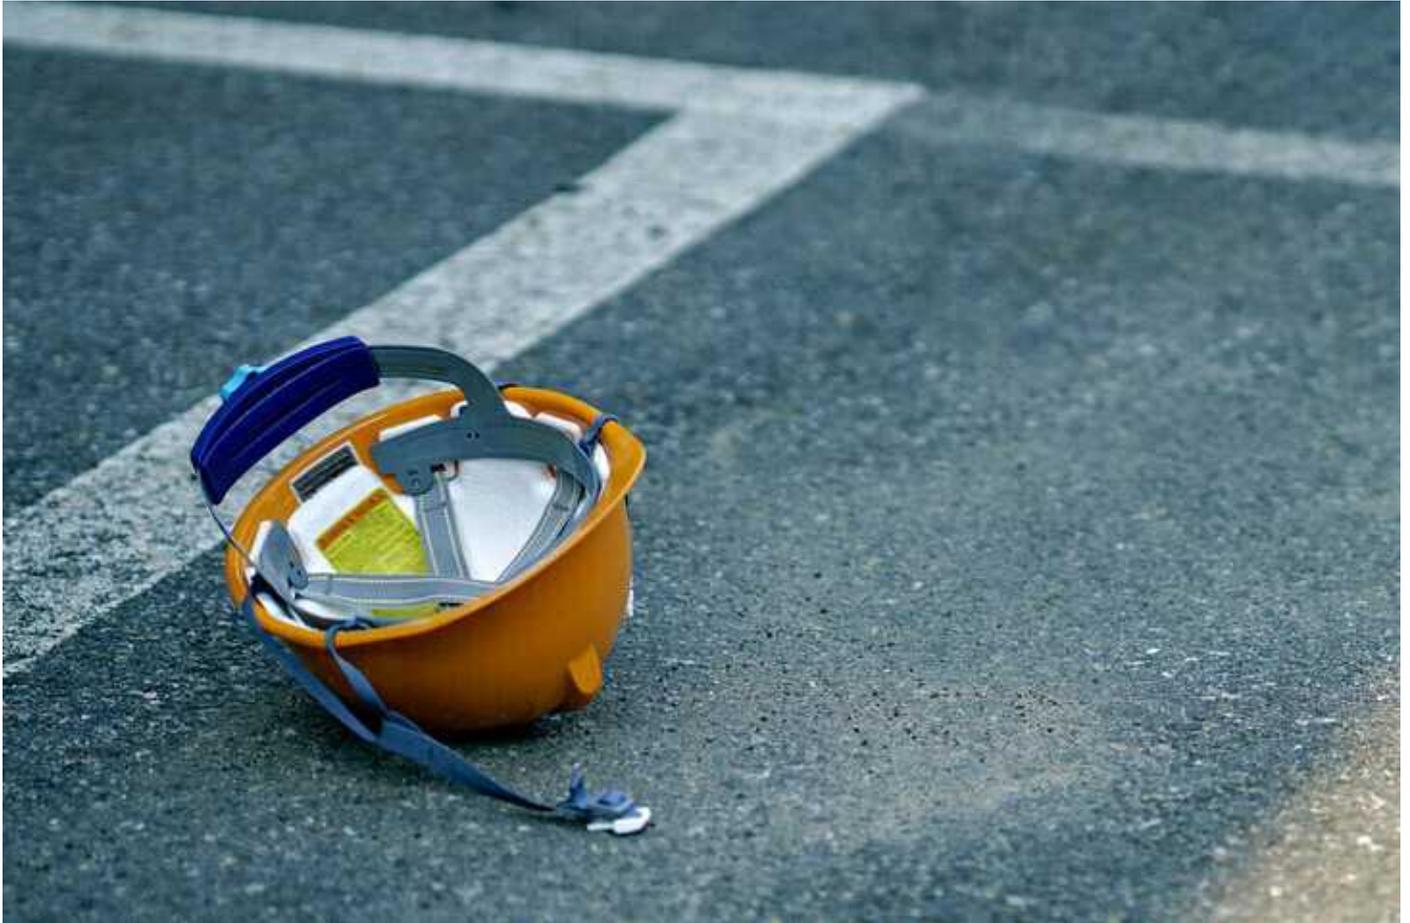
이 빛속에, 야외서 전기 그라인더로 철근 자르던 노동자 감전사

비가 오는 중 철근 절단 작업을 하던 건설현장 노동자가 감전돼 숨지는 사고가 발생했다.

경찰은 ㄱ씨는 비가 내리는 상황에서 1층 야외에서 절단 작업을 하다 감전된 것으로 추정 중이다. 경찰은 ㄱ씨의 정확한 사인 분석을 위해 부검을 의뢰할 계획이다. 고용노동부 안전지청은 해당 건설현장이 중대재해처벌법 적용 대상인지 확인하고 있다. 건설업의 경우 공사금액 50억원 이상인 건설현장은 중대재해처벌법 적용 대상이다.
