업무연락

중대재해 사례 전파

중대재해 주요 사고 사례입니다. 유사 작업시 안전조치에 참조하시기 바랍니다.

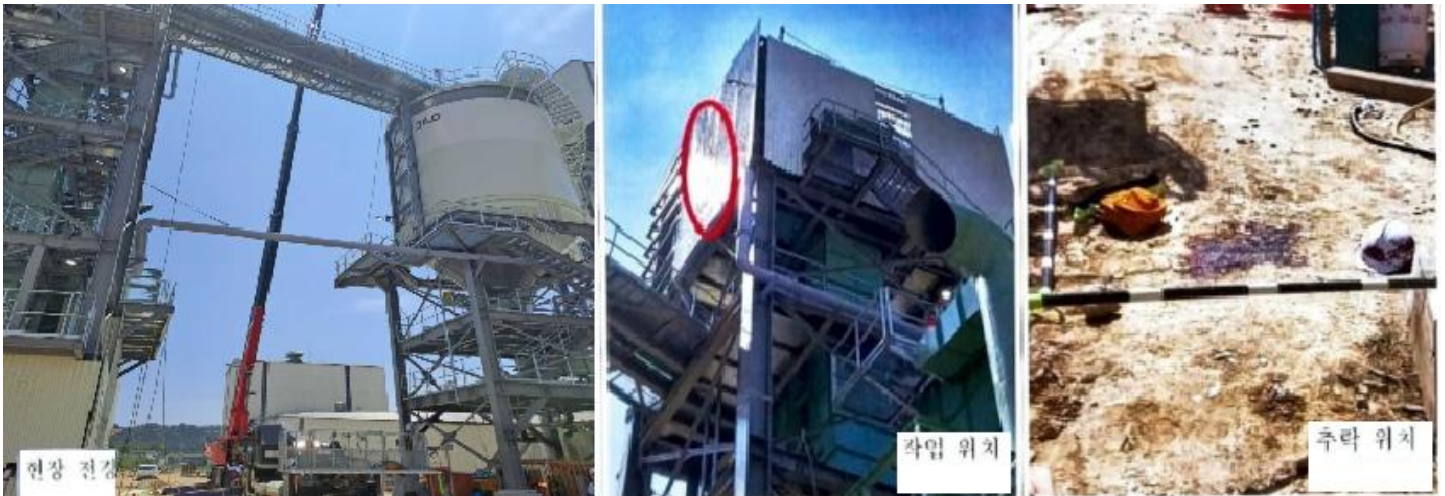
1. 고소작업대 위에서 외벽판넬 시공작업 중 약 23m 높이에서 추락하여 사망

7일 오전 11시 14분쯤 강원 강동면 안인리의 안인화력 발전소 공사현장 에서 40대 근로자 A씨가 작업 중 20m 높이에서 추락했다.

이 사고로 A씨가 심정지 상태로 출동한 소방당국에 의해 인근 병원으로 이송됐다.

A씨는 이날 사다리 차 위에서 석탄이송로 연결 작업중 추락한 것으로 알려졌다.

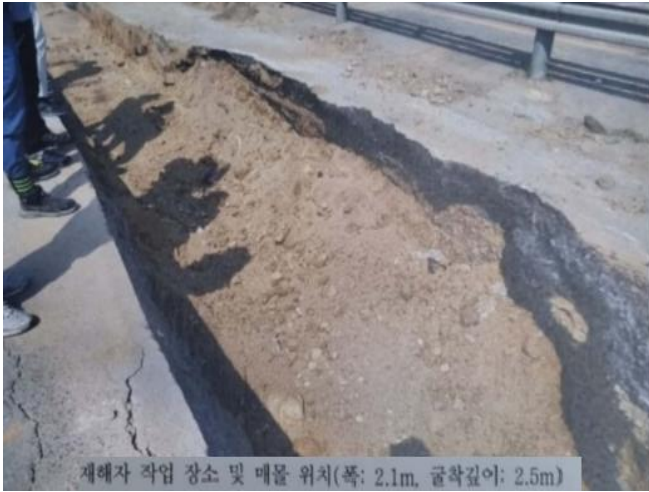
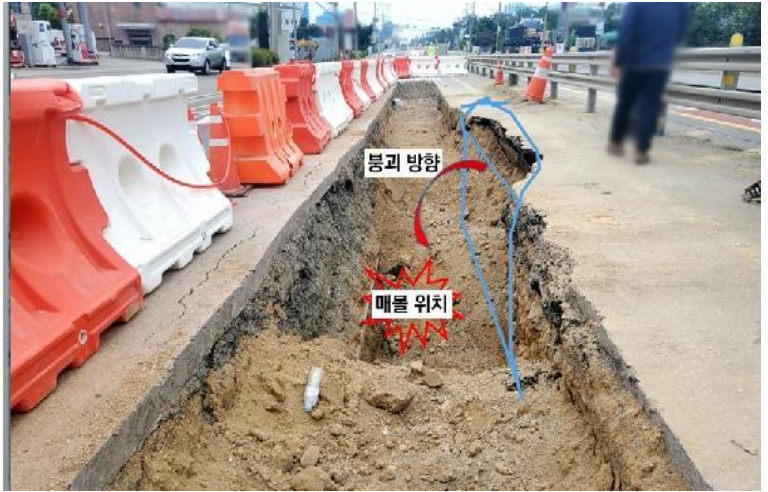
2. 용수공급시설 공사 현장에서 흙막이 작업을 하던 60대 근로자가 무너진 토사에 매몰돼 사망

23.6.5(목) 13:51경 충남 천안시 서북구 소재 「○○일반산업단지 용수공급시설 건설공사」 현장에서 재해자가 흙막이 설치 작업 방법 확인을 위해 굴착지(깊이 2.5m)를 들어갔다가 토사가 무너져 매몰되어 사망

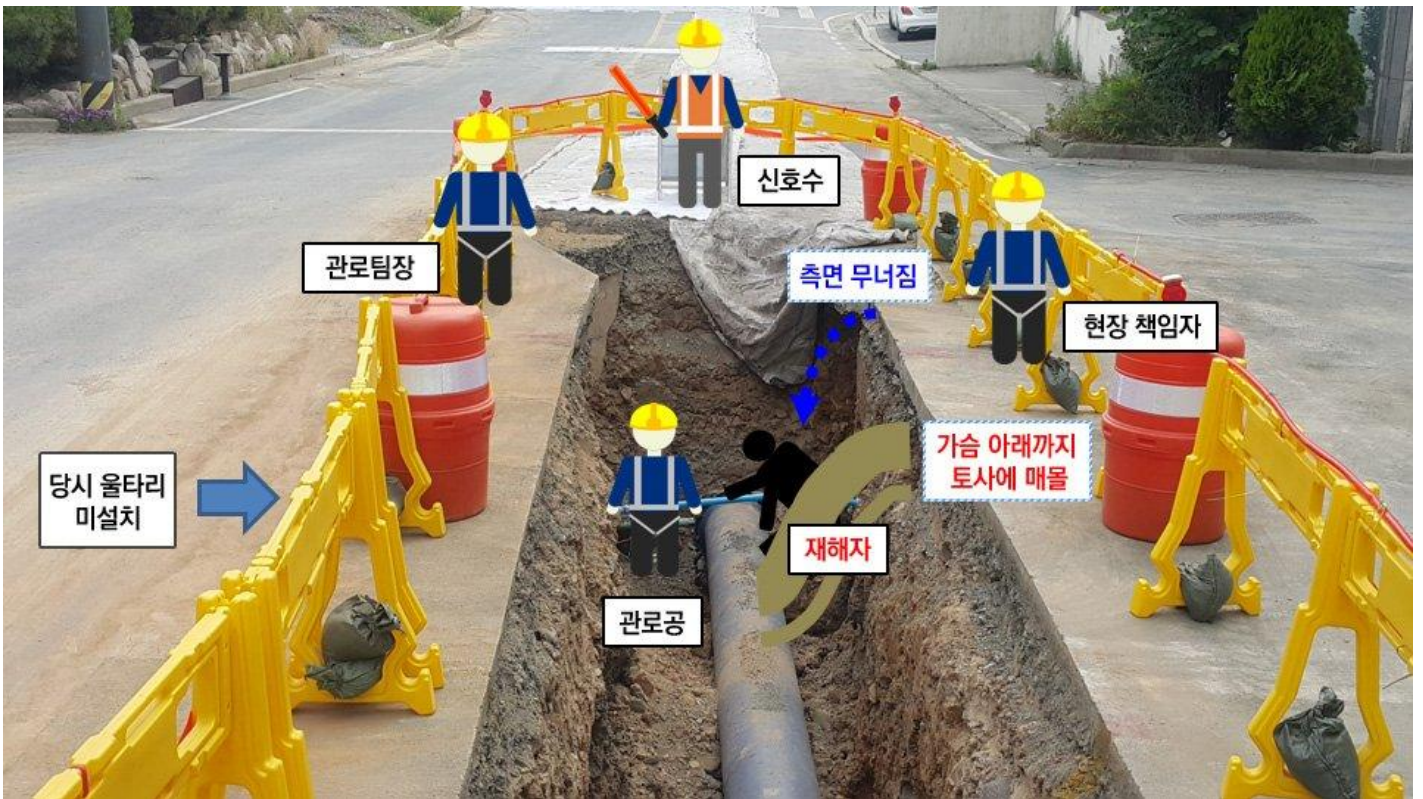
3. 상수도관 설치 작업중 굴착 구간 2.5m 아래쪽 바닥에서 무너진 측면 토사에 깔려 사망

2023.6.8. 11:30경 경상북도 영천시 소재 토목공사 현장에서 상수도관 설치 작업을 맡은 재해자가 굴착 구간 2.5m

아래쪽 바닥에서 상수도관을 연결하고 일어서던 중 무너진 측면 토사에 깔려 사망.

당시 굴착 지반 토질이 느슨한 사질토였고, 굴착 비탈면 기울기(1:0.14)가 설계(1:0.3~0.5)보다 급했으며, 굴착된 토사가 비탈면 상부 가장자리에 쌓여 있어 굴착 비탈면이 무너지기 쉬웠음

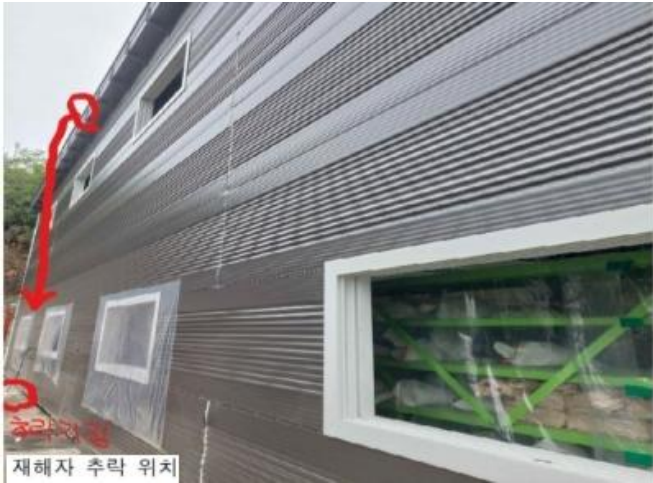
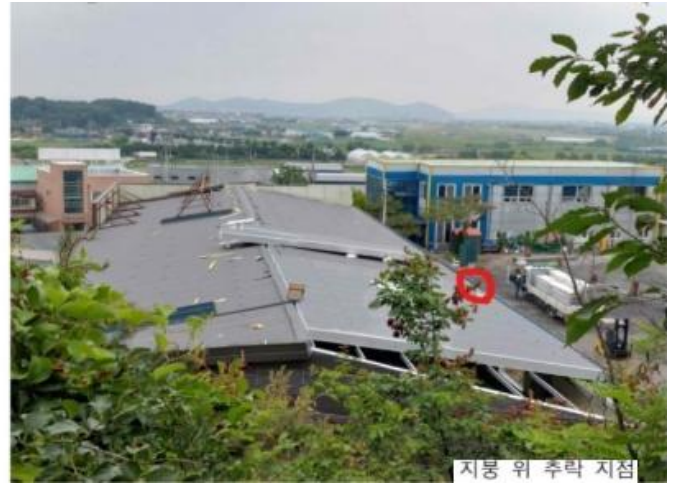
4. 지붕 판넬 교체를 위해 지붕 위에 올라가 작업 준비 중 약 7m 아래로 추락하여 사망

23.6.7(수) 7:40경 경기 김포시 양촌읍 소재 「○○리 개보수공사」 현장에서 재해자가 지붕 판넬 교체를 위해 지붕 위에 올라가 작업 준비 중 약 7m 아래로 추락하여 사망

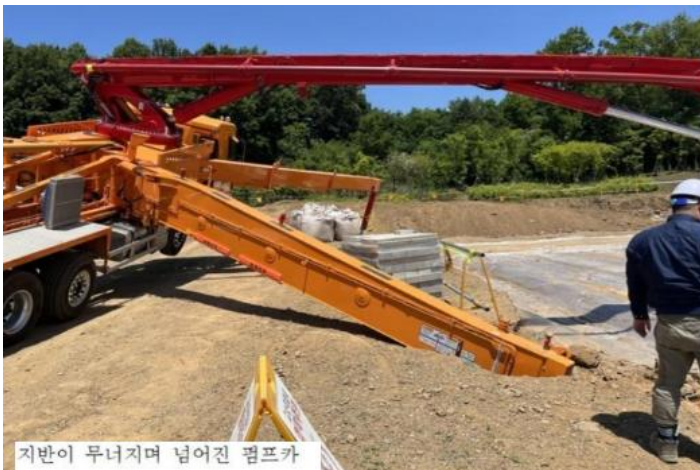
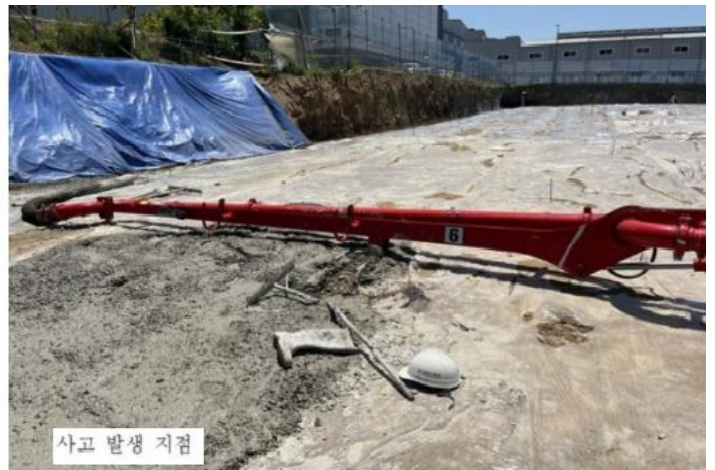
5. 펌프카 아웃트리거의 지반이 붕괴되어 펌프카 붐대가 넘어져 재해자가 붐대에 머리를 맞아 사망

22.6.1. 경기 용인시 처인구 이동읍 소재 공장 신축공사 현장에서 펌프카를 이용하여 기초바닥 타설 작업 중 펌프카 아웃트리거의 지반이 붕괴되어 펌프카 붐대가 넘어졌고 재해자가 붐대에 머리를 맞아 사망

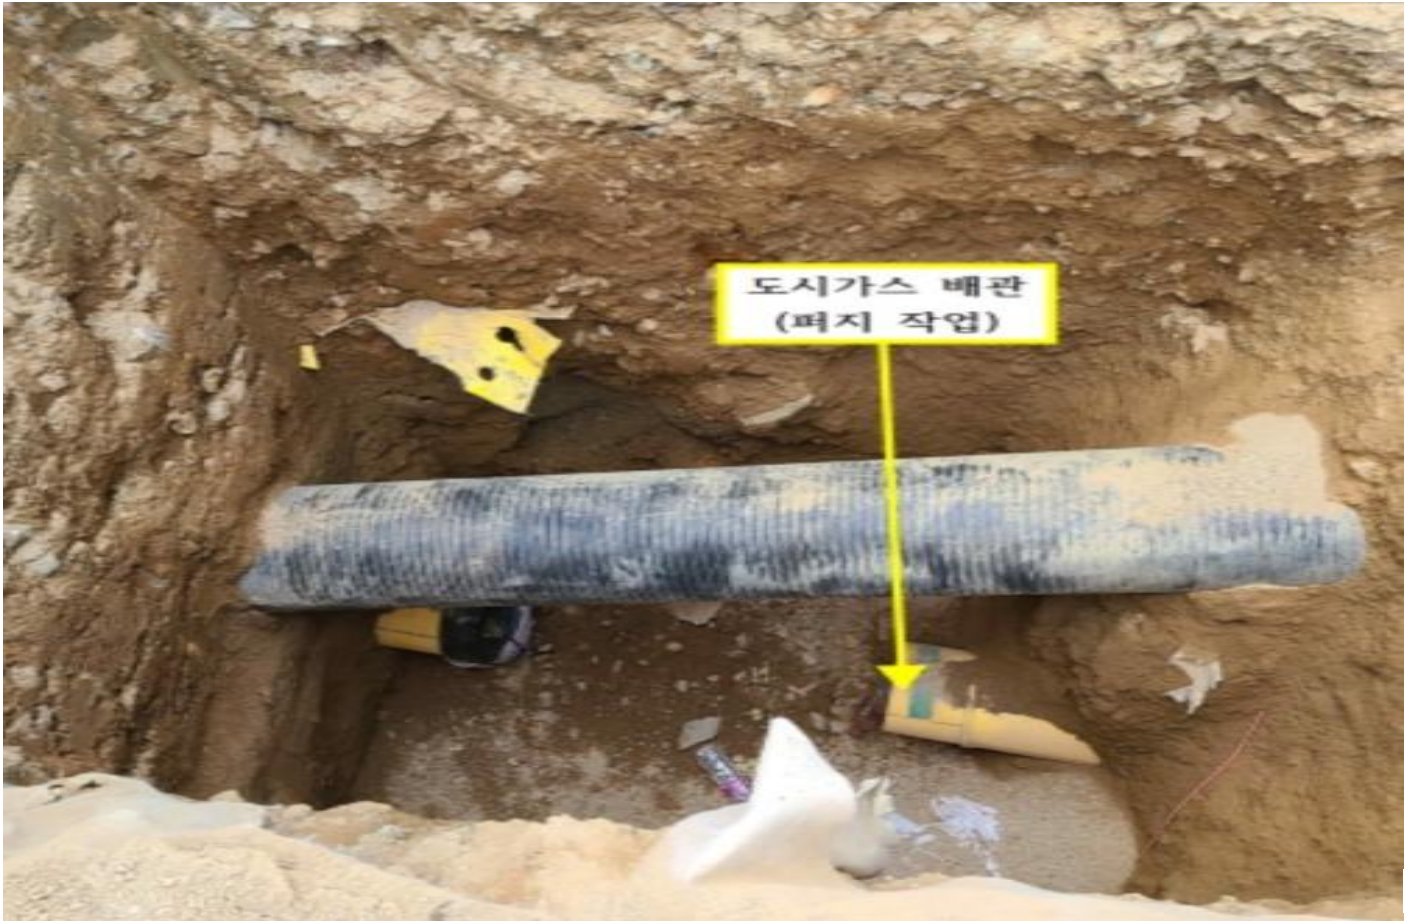
6. 도시가스관 철거를 위해 절단된 배관 내부를 퍼지작업 중 질식되어 치료 중 사망

22.6.7. 경기 화성시 오산동 소재 도시가스배관 이설공사 현장에서 굴착피트 내부에서 도시가스관 철거를 위해 절단된 배관 내부를 퍼지작업 중 질식되어 치료 중 사망

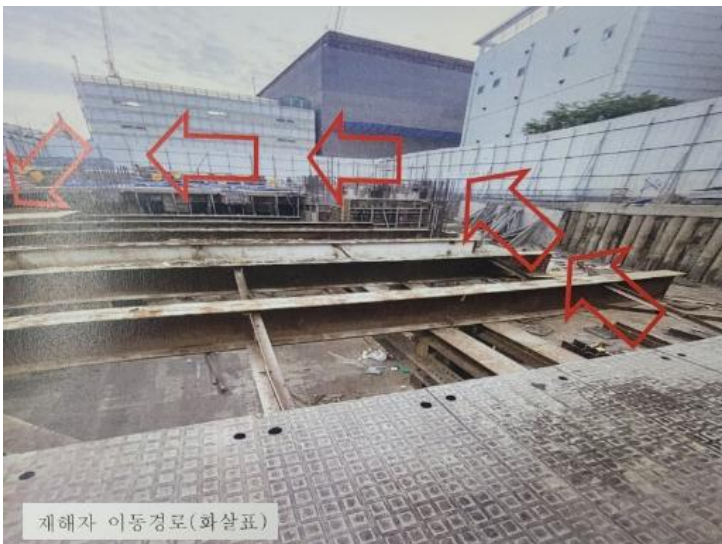
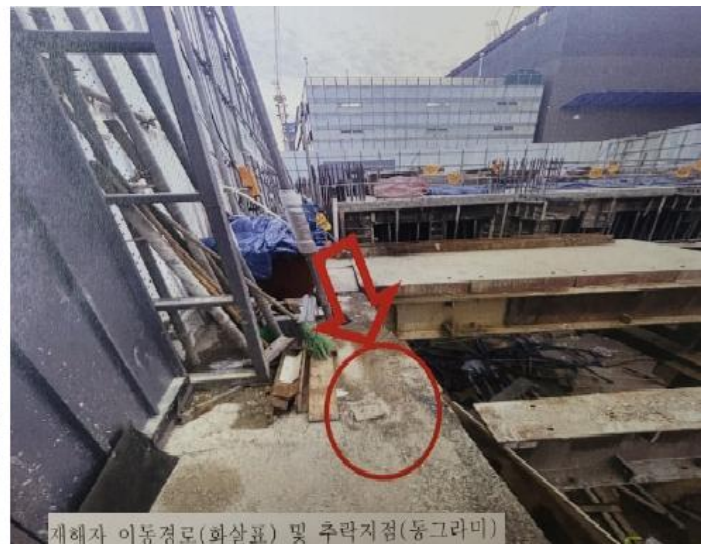
7. 해체된 복공판 구간 스트러트 사이로 추락(약 3미터)하여 두부 손상으로 사망

23.6.6.(화) 14:10경 「○○동 오피스텔 신축공사」 현장에서 재해자가 떨어진 흙막이가시설 연결볼트 수집 및 바닥 정리작업 후 지상1층 현장 출입구로 가던 중 해체된 복공판 구간 스트러트 사이로 추락(약 3미터)하여 두부 손상으로 치료 중 사망
