업무연락

중대재해 사례 전파

중대재해 주요 사고 사례입니다. 유사 작업시 안전조치에 참조하시기 바랍니다.

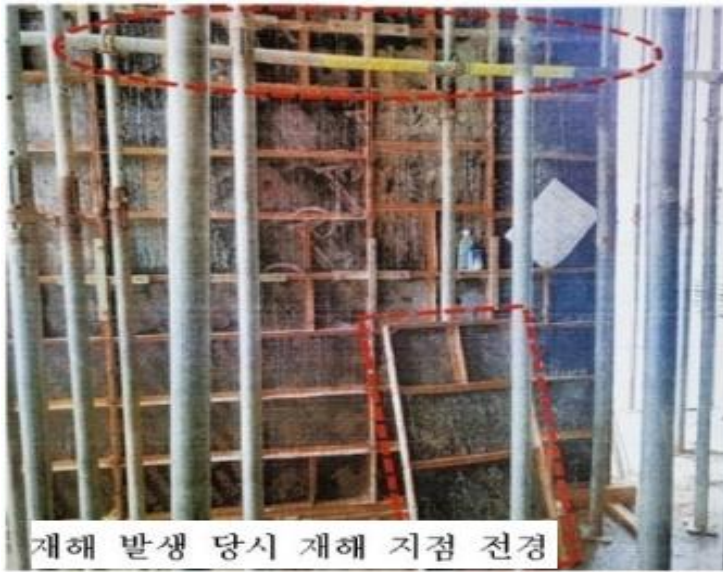
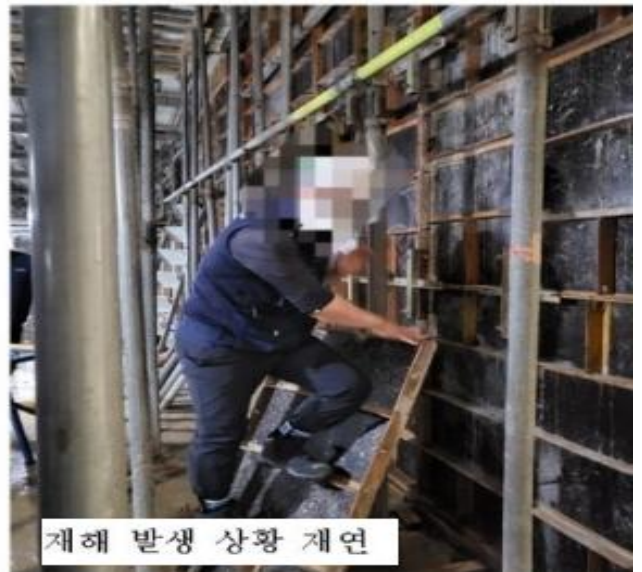
1. 유로폼을 작업발판 대용으로 사용하던 중 넘어지면서 얼굴 부위가 바닥과 충돌하여 치료 중 사망

23.5.30(화) 8:30경 경기 동두천시 생연동 소재 「○○아파트 재건축정비사업 신축공사」 현장에서 재해자가 강관동바리 수평연결재 및 연결철물(클램프) 체결 작업을 위해(설치높이 약 2.4m) 유로폼을 동바리에 비스듬히 기대놓은 상태로 작업발판 대용으로 사용하던 중 유로폼이 회전하여 중심을 잃고 넘어지면서 얼굴 부위가 바닥과 충돌하여 치료 중 사망

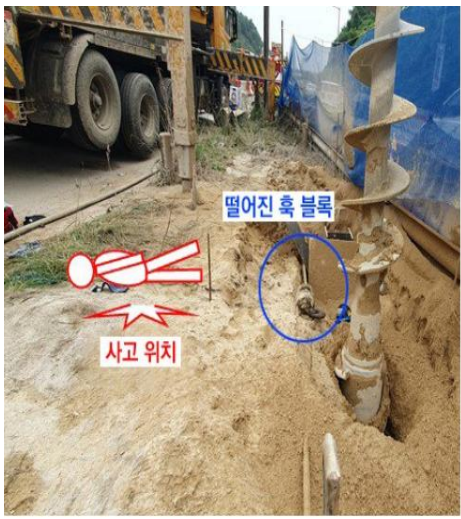
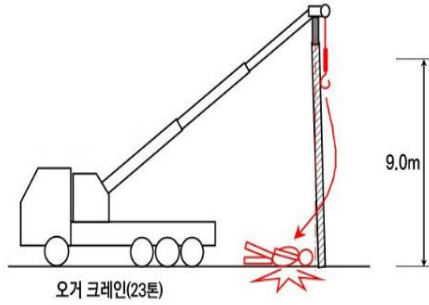
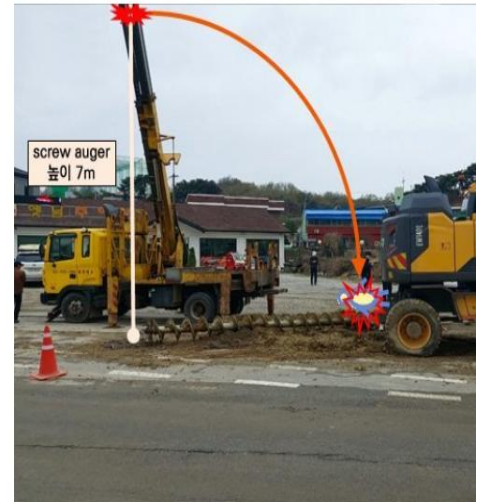
2. 오거크레인을 이용하여 천공작업 중 붐대에서 낙하한 후크(무게 약 74kg)에 복부를 맞아 치료 중 사망

23.6.23.(금) 9:39경 경기 수원시 장안구 소재 「고속도로 방음시설 신축공사」 현장에서 오거크레인을 이용하여 지반 천공작업 중 오거에 와이어가 감겨 파단되면서 하부에서 수직도를 보고 있던 재해자가 크레인 붐대에서 낙하한 후크(무게 약 74kg)에 복부를 맞아 치료 중 사망

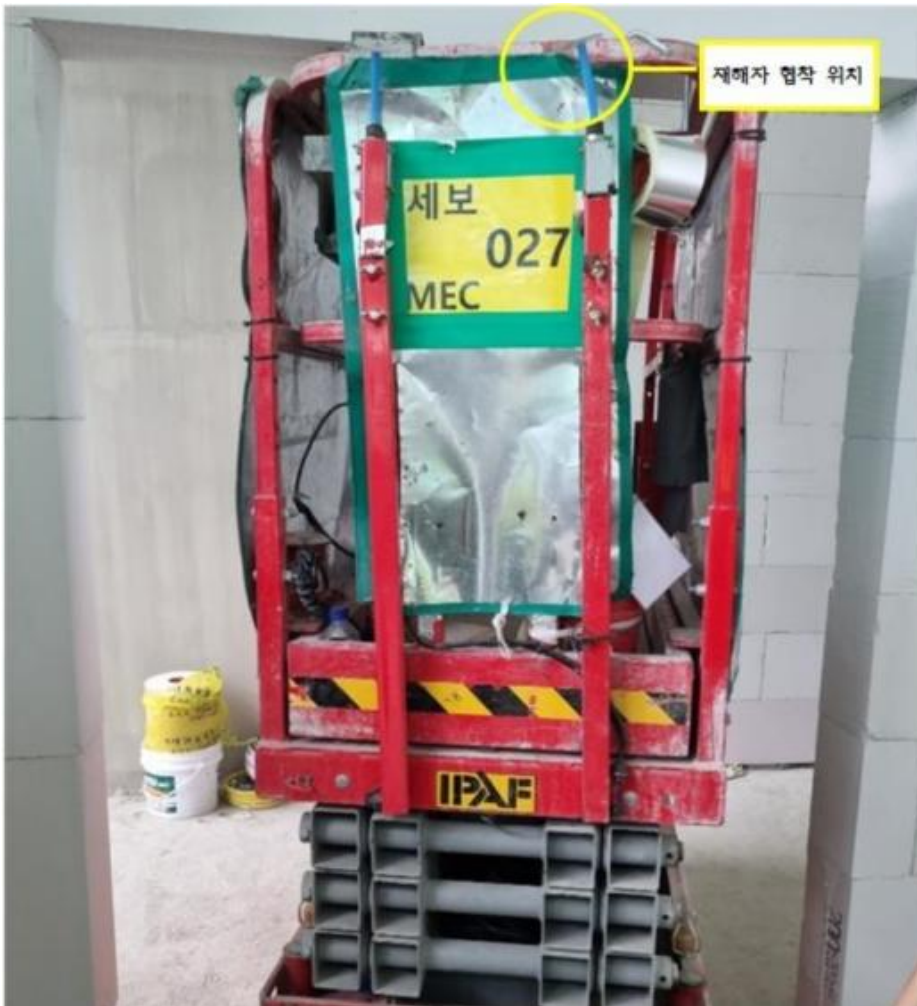
3. 덕트설치작업중천장과 고소작업대 난간대 사이에 안면부가 협착되어 치료 중 사망

22.6.28. 경기 화성시 영천로 소재 근린생활시설 신축공사 현장에서 재해자가 덕트설치작업을 위해 시저형 고소작업대를 타고 낮은 출입구를 통과하던 중 출입구 천장과 고소작업대 난간대 사이에 안면부가 협착되어 치료 중 사망

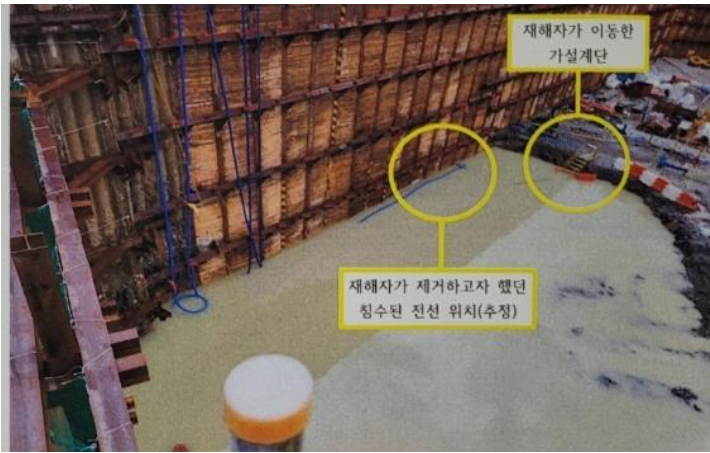
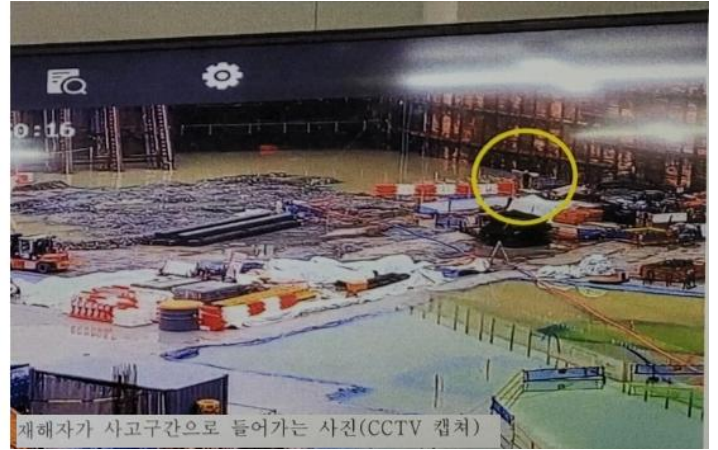
4. 기계실 터파기 구간에서 양수작업을 위해 침수된 전원선 건지러 수영해서 들어가다가 익사

22.6.30. 경기 용인시 기흥구 소재 공동주택 신축공사 현장에서 기계실 터파기 구간(수심 약 3m) 에서 재해자가 양수작업을 위해 침수된 전원선 컨센트를 건지러 수영해서 들어가다가 익사

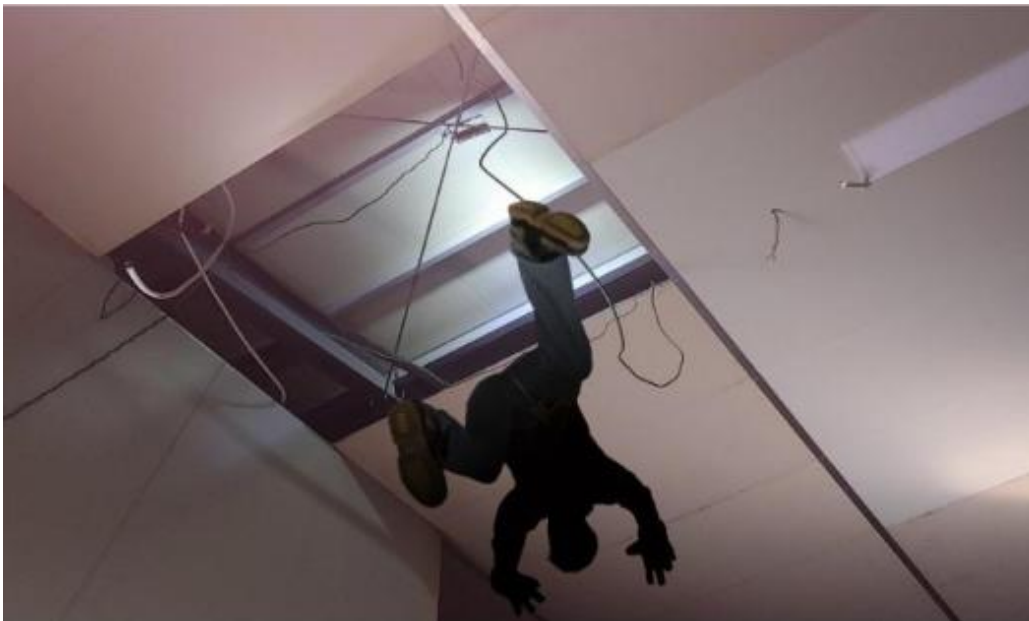
5. 천장 판넬 전등 교체작업중 판넬과 함께 6M아래로 추락 사망

23년 6월23(금) 13:56경 경기도 평택시 소재 공장신축현장에서 천장 판넬로 올라가 전등 교체작업중 판넬과 함께 6M아래 바닥으로 떨어져 사망

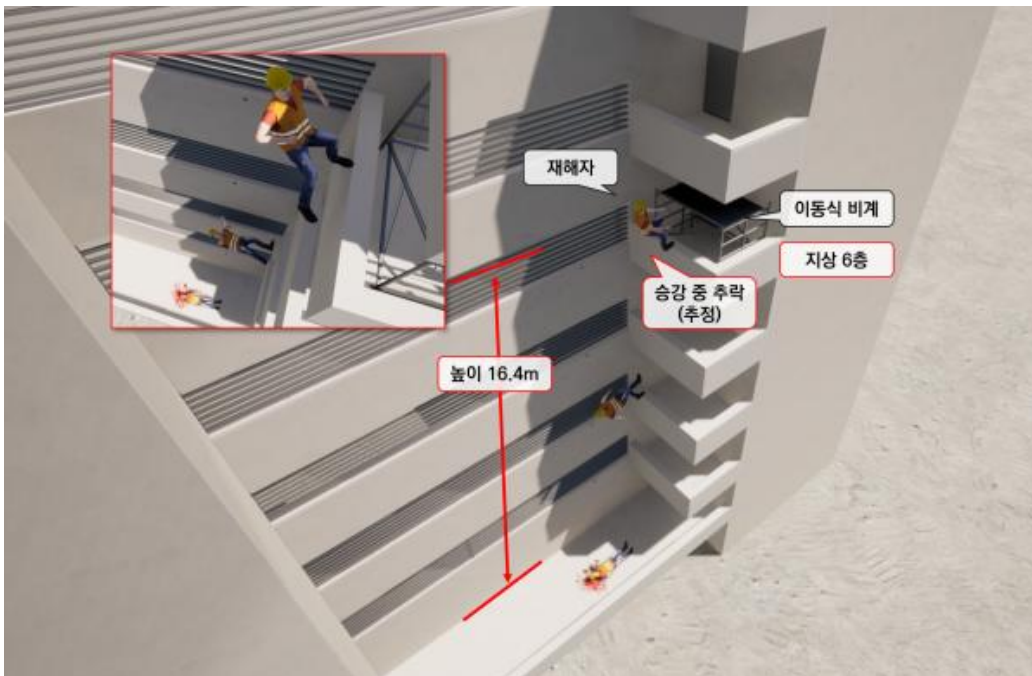
6. 발코니에 설치된 이동식비계에 승강하던 중 추락 (h≒16.4m) 사망

23.3.22.(수) 09:46경 전북 전주시 완산 구 소재 「OO 사옥 신축공사」 현장에서 재해자가 해머드릴을 사용하여 지상7층 발코니 하부 보 측면 할석작업을 하기 위해 지상6층 발코니에 설치된 이동식비계에 승강하던 중 지상2층 발코니 바닥으로 떨어져 (h≒16.4m) 병원에서 치료 중 사망

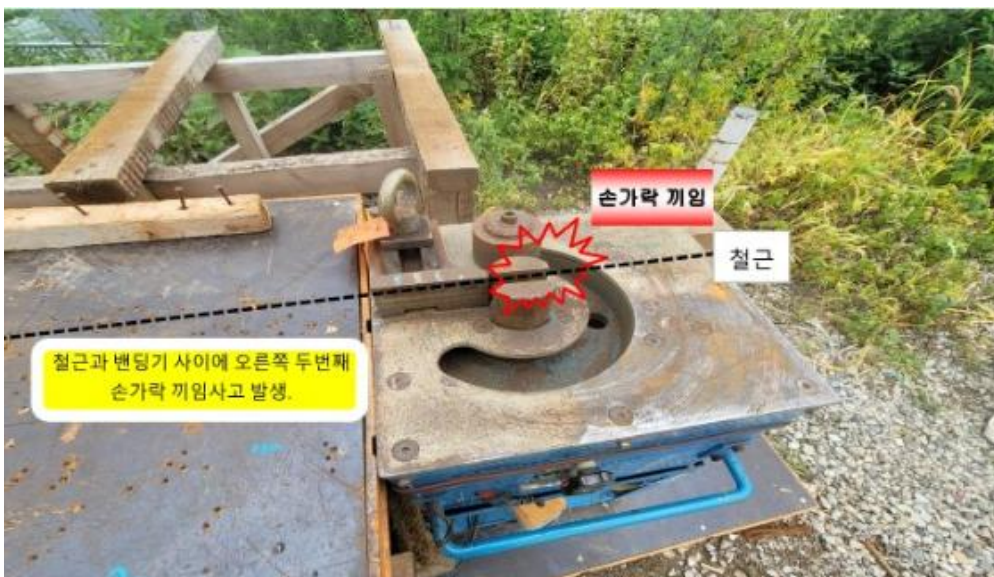
▶ 2023-06-29 오전 08:13 철근가공중 밴딩기 사이로 검지가 끼여 부상.

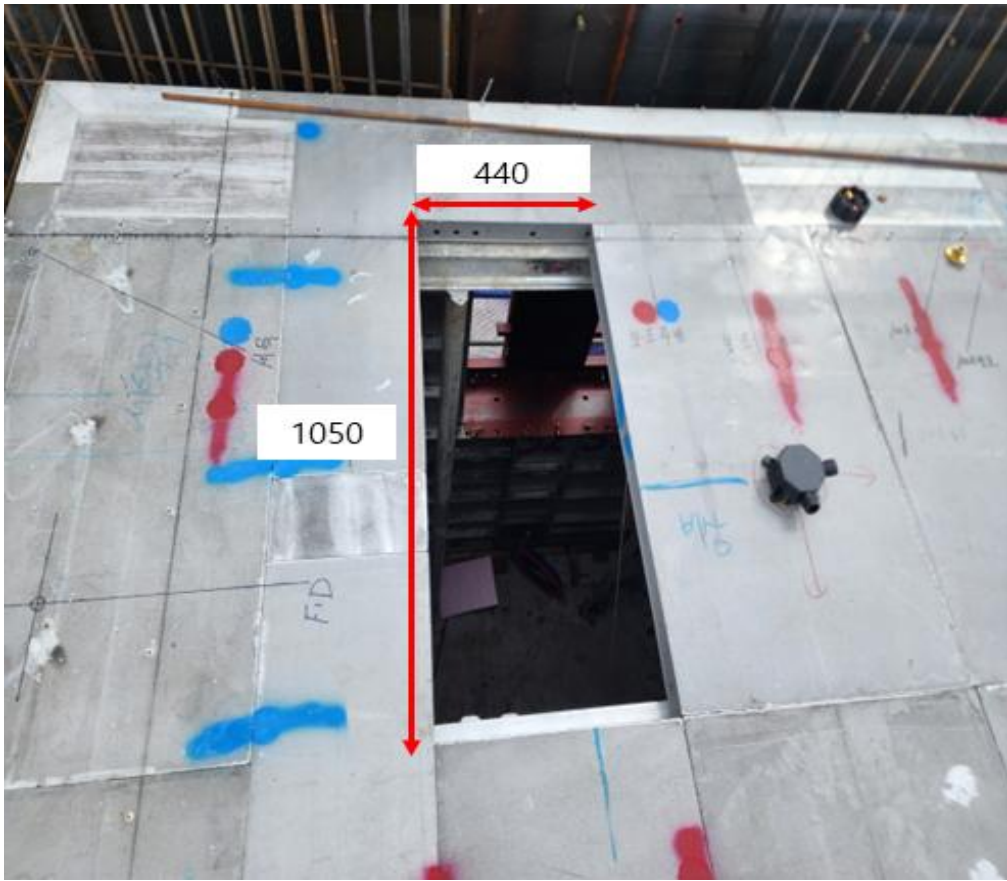
▶ 23년 06월 24일 토요일 07:50분 경 부산에코델타시티 공동21BL 공동주택 공사 현장 세대 바닥에서 재해자 ○○○반장이 슬리브 고정구를 설치하기 위해 타공 작업 후 이동하다가 뒤에 있는 높이 약 2.9m 개구부 아래로 추락한 사고

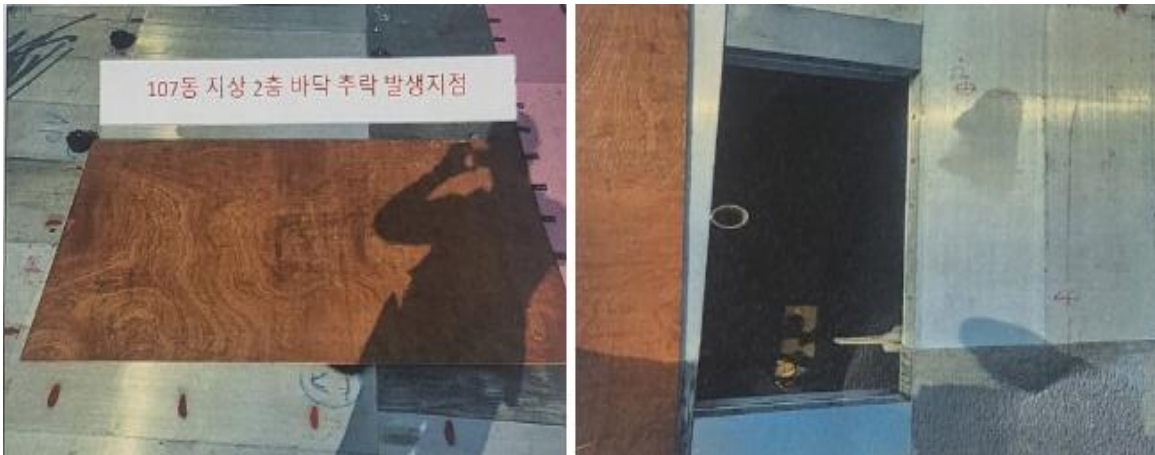
- ▶ 2023-06-23 08시20분경 아산탕정 2-A8BL 현장 107동 지상 2층 바닥에서 재해자 김00이 인양자재를 받으려고 올라가 이동 중에 알폼자재 미설치(미입고) 구간(개구부가 발생 되어 임시로 합판으로 조치 해놓은 곳)의 개구부를 덮은 합판을 임의로 들어올림과 동시에 2.6M 높이에서 추락.

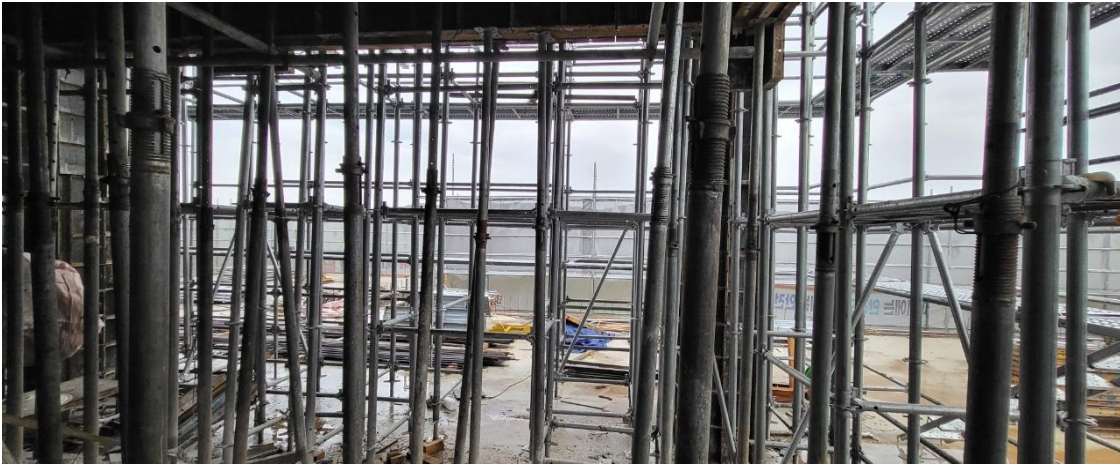
- ▶ 2023년 6월 20일 8시 30분경, 작업자 장00은 3층 엘리베이터 홀 작업공간에서 유로폼 작업을 하기 위해 시스템 발판을 추가 설치하는 과정에서 1m 높이의 작업 발판에서 떨어져 부상을 입음
