업무연락

중대재해 사례 전파

중대재해 주요 사고 사례입니다. 유사 작업시 안전조치에 참조하시기 바랍니다.

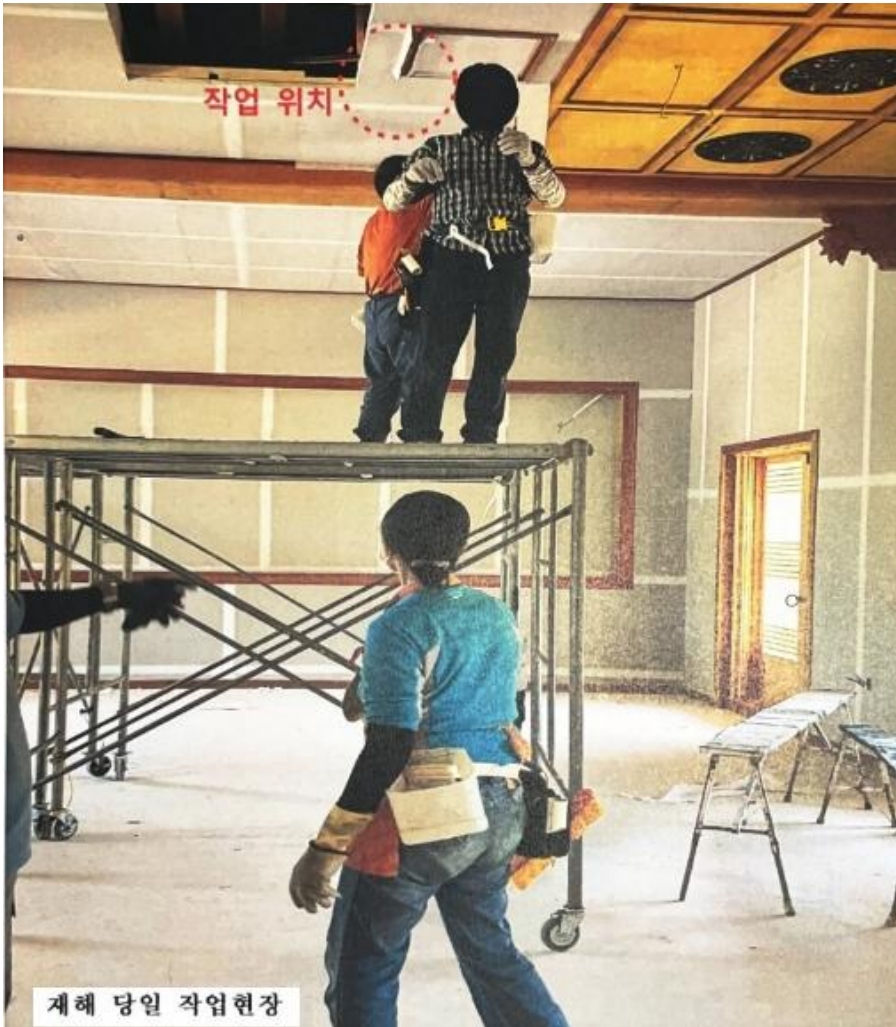
1. 이동식비계 최상부(높이 약 1.8미터)에서 중심을 잃고 바닥으로 추락 사망

23.5.11(목) 14:00경 전북 완주군 소재 「○○사 종루 주변정비(○○당 건립공사)」 현장에서 재해자가 이동식비계 최상부(높이 약 1.8미터)에서 건물 내 천장 속지 부착 작업 중 중심을 잃고 바닥으로 추락하여

치료 중 사망

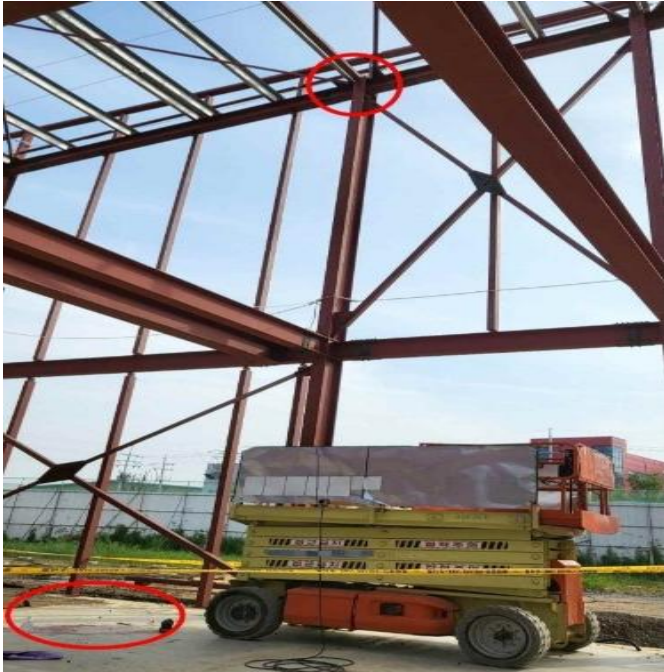
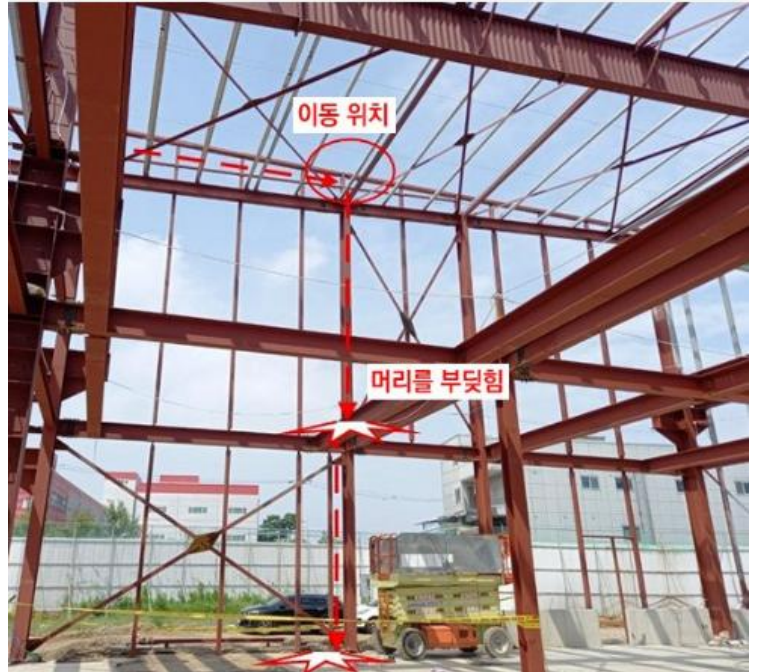
2. 철골 지붕 보 위에서 시저형 고소작업대로 이동하던 중 약 15m 아래로 추락 사망

23.7.6(목) 14:45경 경기 김포시 소재 「○○공장 신축공사」 현장에서 재해자가 철골 지붕 보 위에서 볼트 체결 작업 종료 후 시저형 고소작업대로 이동하던 중 발을 헛디뎈 약 15m 아래로 추락하여 사망

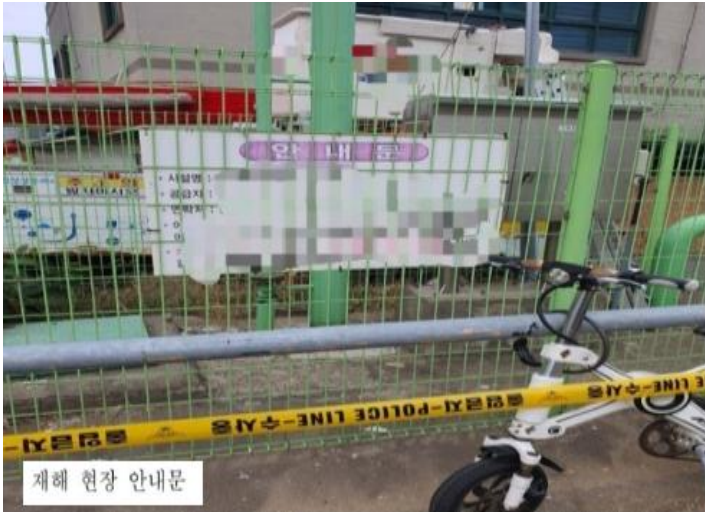
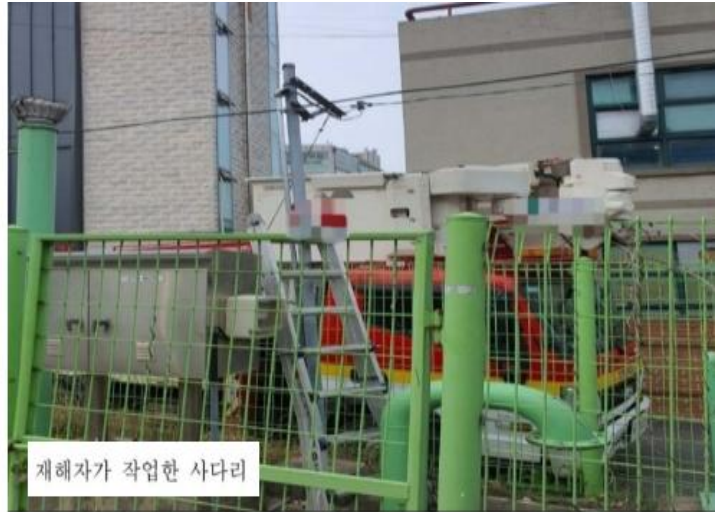
3. 활선 정리 작업을 하던 재해자가 감전, 사다리에서 추락 사망

23.6.28(수) 14:49경 경기 시흥시 소재 「전기안전설비 보수공사」 현장 내 사다리 위에서 활선 정리 작업을 하던 재해자가 감전되었고, 이를 발견한 동료 작업자가 재해자를 전선에서 분리하기 위해 몸을 잡아당기는 순간 재해자가 사다리에서 추락하여 치료 중 사망

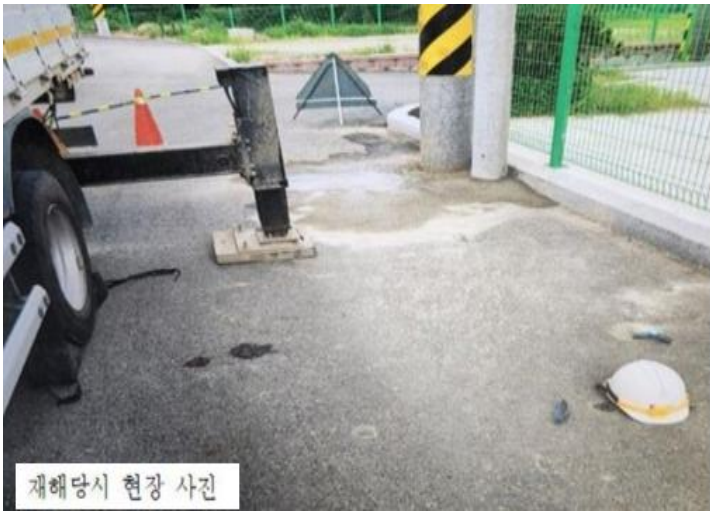
4. 2톤 크레인 카고트럭 적재함에서 내려오다 발을 헛디뎈 뒤로 떨어져(높이 1.6미터) 사망

재해당시 현장 사진

22.7.8. 경기 화성시 양감면 소재 인터넷 보편역무 연단가공사 현장에서 재해자가 2톤 크레인 카고트럭 위에서 정리정돈 후 적재함에서 내려오다 발을 헛디뎈 뒤로 떨어져(높이 1.6미터) 머리 부상으로 치료 중 사망

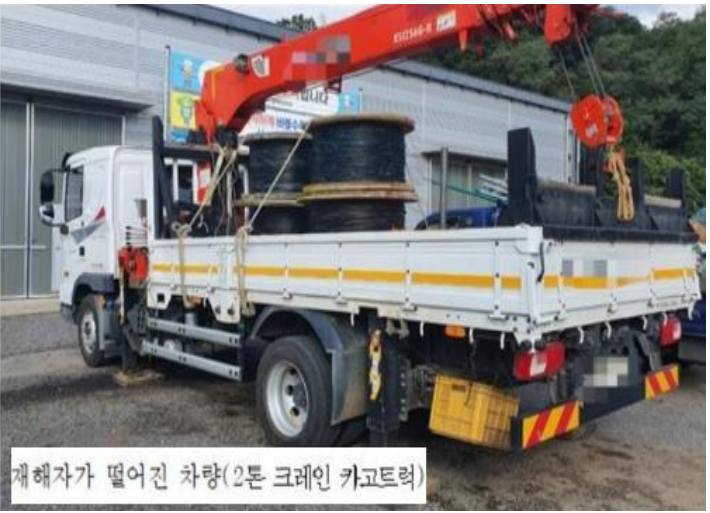
재해자가 떨어진 차량(2톤 크레인 카고트럭)

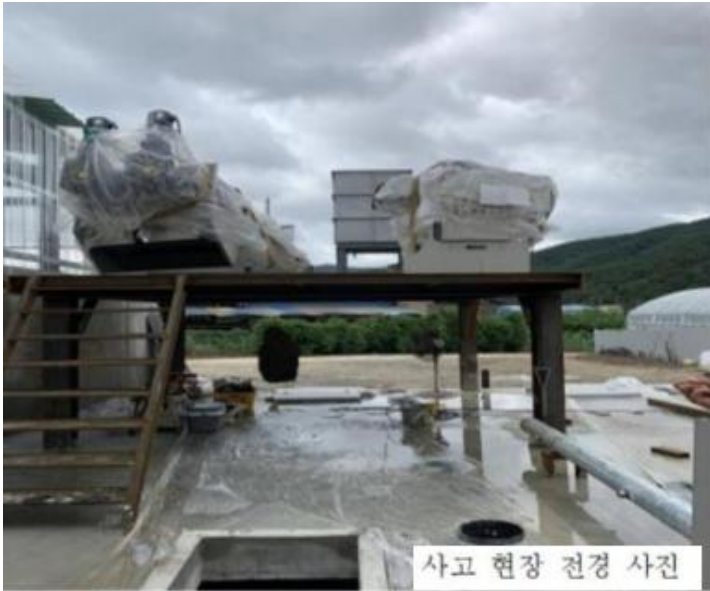
5. 용접작업을 하고 계단을 내려오던 중 계단 옆 분뇨저류조(높이 4.8미터)로 추락 사망

사고 현장 전경 사진

23.7.4(화) 15:30경 강원 철원군 소재 「○○○농장 가축분뇨 정화방류 시설공사」 현장에서 고액분리기실(철근구조물) 보강을 위해 H빔 용접작업을 하고 계단을 내려오던 중 계단 옆 분뇨저류조(높이 4.8미터)로 추락하여 사망

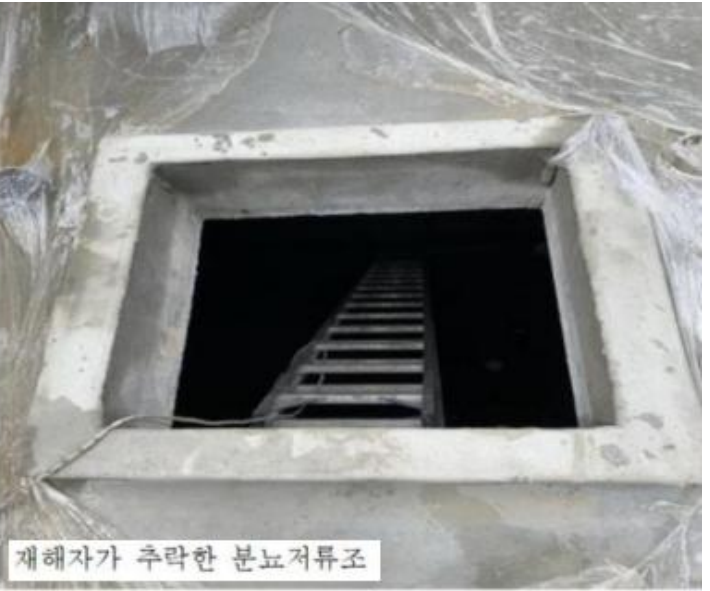
재해자가 추락한 분뇨저류조

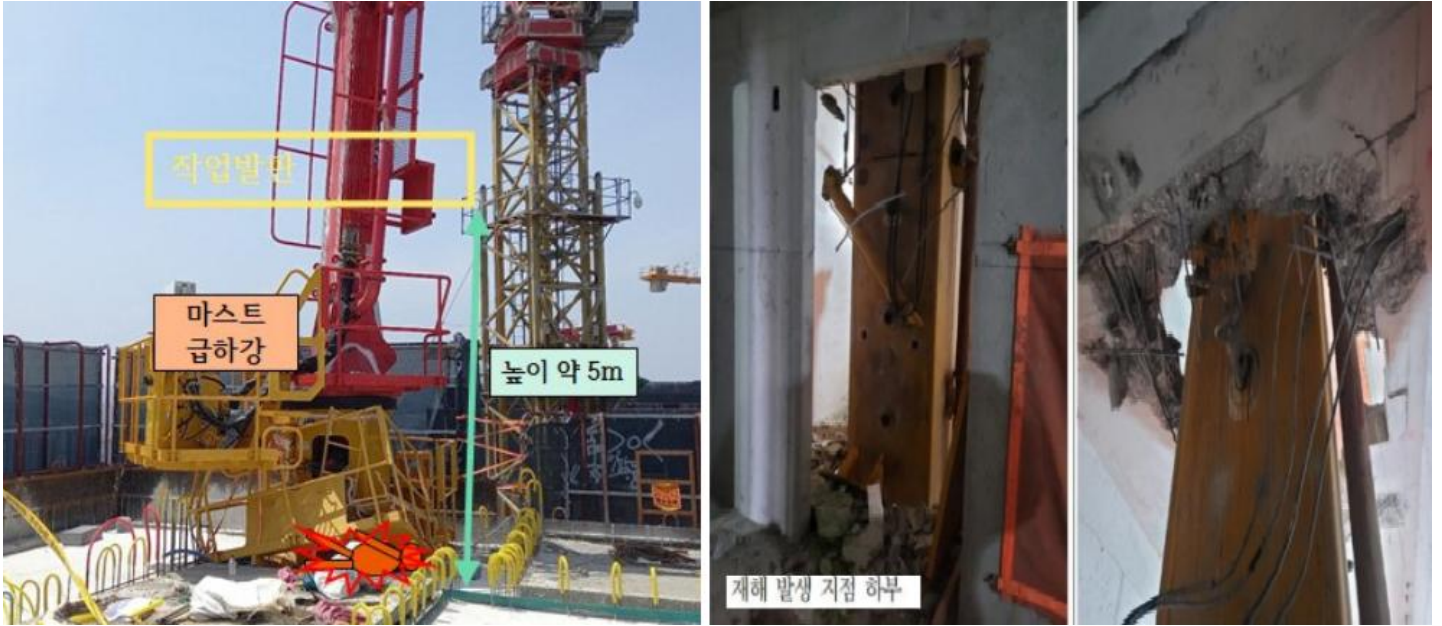
6. CPB가 낙하, 발판에 깔리면서 슬라브에 배근되었던 철근이 머리를 관통하여 사망

23.7.4(화) 12:41경 경기 의정부시 소재 「○○근린공원 민간공원 조성사업」 현장에서 CPB(콘크리트 타설용 배관)를 34층에서 35층으로 인상 직후 유압실린더를 받치는 부위의 슬라브 일부가 파손되며 CPB가 낙하하였고, 상부에 있던 재해자가 CPB 발판에 깔리면서 슬라브에 배근되었던 철근이 머리를 관통하여 사망

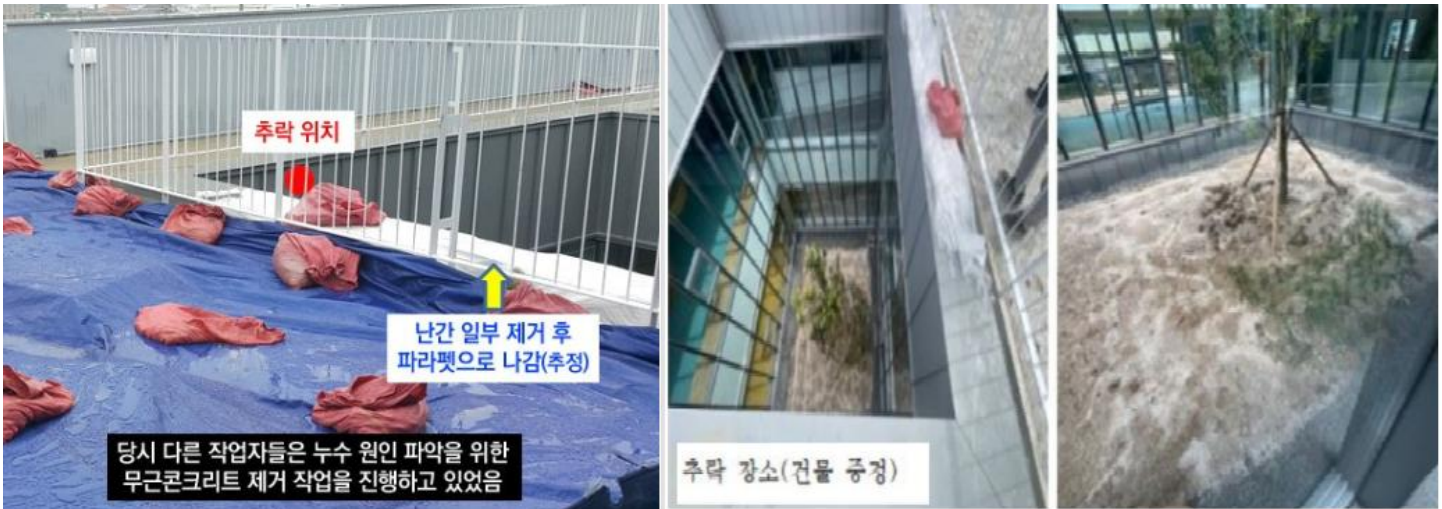
7. 옥상 바닥 단부에서 중심을 잃고 건물 중정 바닥으로(높이 약 8미터) 추락하여 사망

23.7.2(일) 9:22경 경남 남해군읍 소재 「○○도서관 증축공사」 현장에서 재해자가 준공검사 보완작업인 2층 옥상 바닥 누수 점검 작업을 하던 중 옥상 바닥 단부에서 중심을 잃고 건물 중정 바닥으로(높이 약 8미터) 추락하여 사망

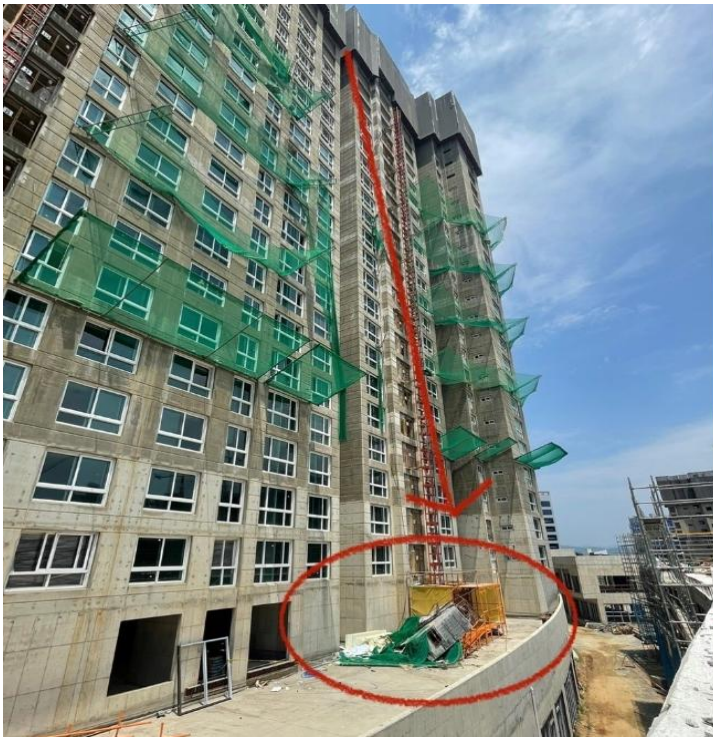
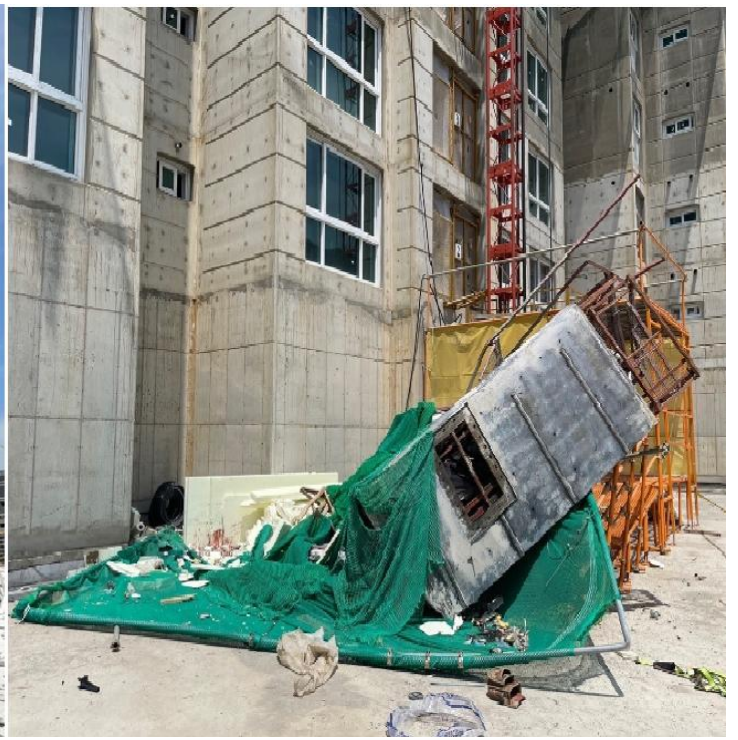
8. 갯폼이 낙하하여 갯폼 내부에서 볼트 해체 작업 중이던 근로자 2명 사망.

2023.07.06.(목) 11:10경 충북 청주시(주)OO건설산업 동남지구 아파트 신축공사 현장에서 갱폼 인양(옥상 파라펫, 25층)

작업 중 갱폼이 낙하하여 갱폼 내부에서 볼트 해체 작업 중이던 협력업체 OO산업개발 소속 근로자 2명 사망.
